伊方発電所第3号機

格納容器再循環ファン3Aの不具合について

平成24年12月
四国電力株式会社

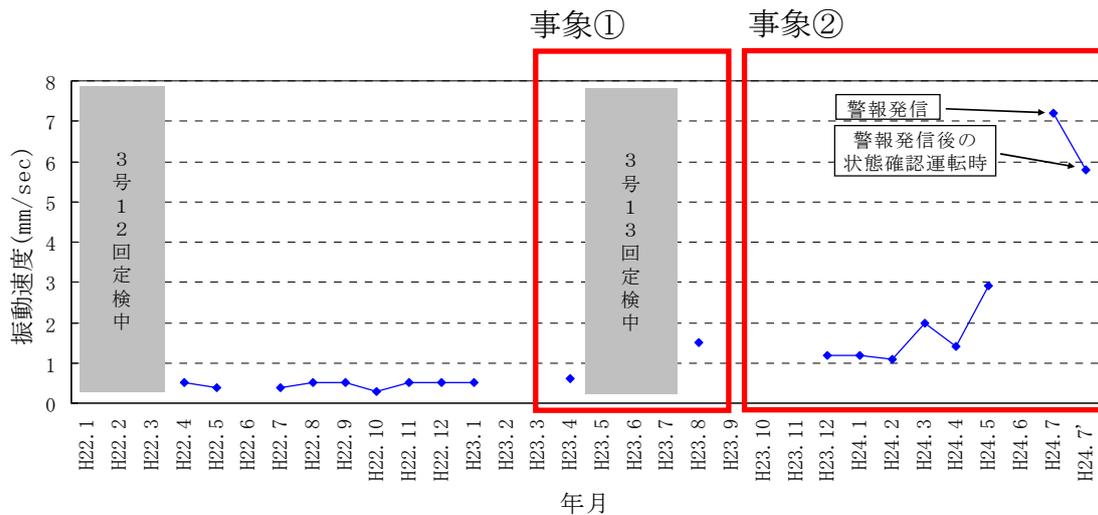
図1 伊方3号機格納容器再循環ファン3A振動値推移（中央制御室指示値）

図1より、警報発信に至るまでに2つの振動値上昇が確認された。

第12回定検以降振動値は約0.5 mm/secで安定して推移していたが、第13回定検後に1.5 mm/secに上昇（以下、事象①という）し、その後振動大警報発信（警報値7.1 mm/sec）に至った（以下、事象②という）ことが分かった。

図1より、第13回定検後しばらくは振動値約 1.2 mm/sec で推移していたが、H24年3月頃より上昇し始め、H24年7月に振動大警報値 7.1 mm/sec に至った。

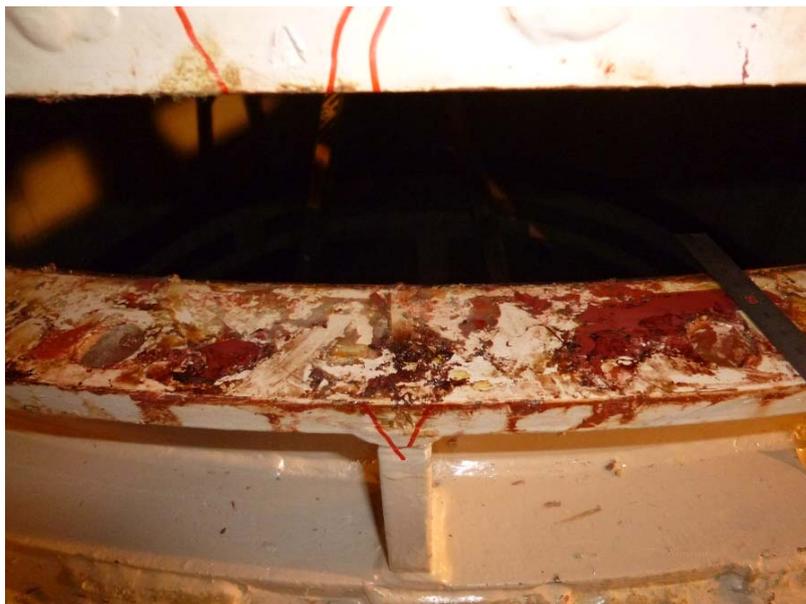
1. ケーシング合わせ面（台板側）

- ・ケーシング各部の締付ボルトをトルク管理値にて確認締めを行った結果、緩みは認められなかった。なお、ケーシング合わせ面締付ボルトは第1 2回定検よりトルク管理（19 kg・m）している。
- ・電動機支持金物を点検した結果、不均一な取付状態は認められなかった。
- ・ケーシング合わせ面に塗膜はく離、部分的なボンドおよび液状ガスケットの付着があり、不均一な密着状態であることが認められた。なお、液状ガスケットについては不乾性であり、硬化もなく液状ガスケット自体に劣化は認められなかった。

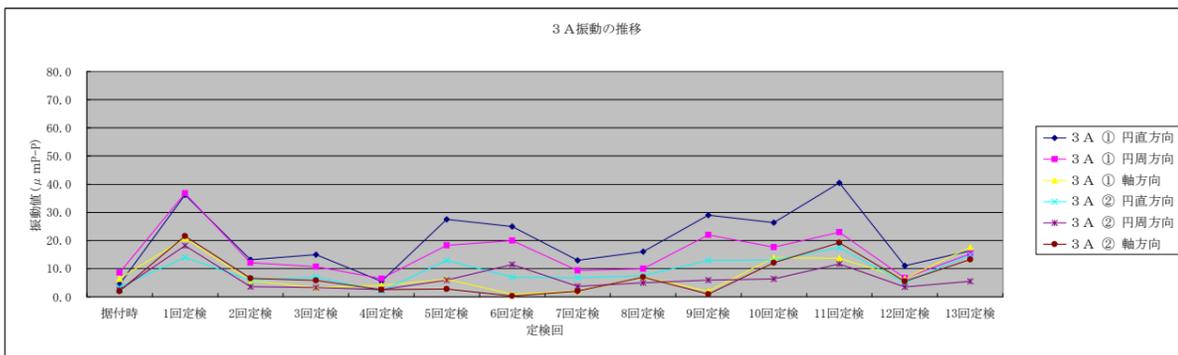
- ・当該ファンの過去の振動データについて確認したところ、第1回定検のケーシング合わせ面開放以降より、管理値(104 μ mp-p)以内ではあるが不安定な状態であった。また、補修履歴を調査したところ、3A号機のケーシング合わせ面については、第1回定検にてシールを液状ガスケットからゴムパッキンに変更したが、振動値が上昇したため、第2回定検にゴムパッキンを取り外した。その際、当時はケーシング合わせ面の状態が振動に影響するという認識が無かったため、ケーシング合わせ面の手入れを十分に実施せず、塗膜はく離、部分的なボンドおよび液状ガスケットの付着がある状態でも問題ないと判断して台板を復旧していた。また、3B～3Dの振動データについては、第1回定検より低い値で安定していた。

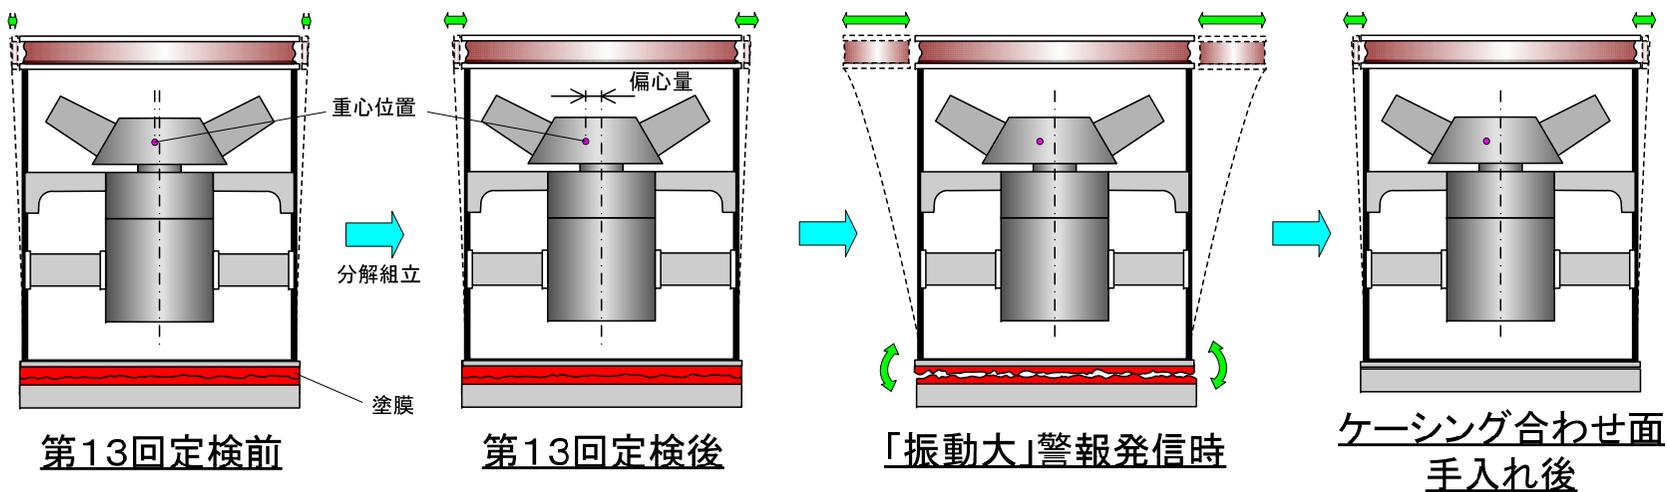
格納容器再循環ファン3A 振動上昇想定図

第12回定検におけるバランス調整実施以降、振動値は低い値で安定していた。
また、ケーシング合わせ面の不均一な密着状態は第2回定検以降より潜在していた。
(振動値: 約0.5mm/s)

第13回定検分解点検時の組立誤差により偏心量が増加し振動値が上昇した。このときバランス調整未実施。

ケーシング合わせ面の不均一な密着状態が更に促進され、振動が増幅し「振動大」となった。

ケーシング合わせ面の手入れ(メタルタッチ)を行い、振動の増幅要因を取り除いた。
