四国電力株式会社
取締役社長 千葉 昭

米国情報「電源系統の設計における脆弱性」に係る国への報告について

米国情報「電源系統の設計における脆弱性」
に対する報告について

平成25年12月
四国電力株式会社

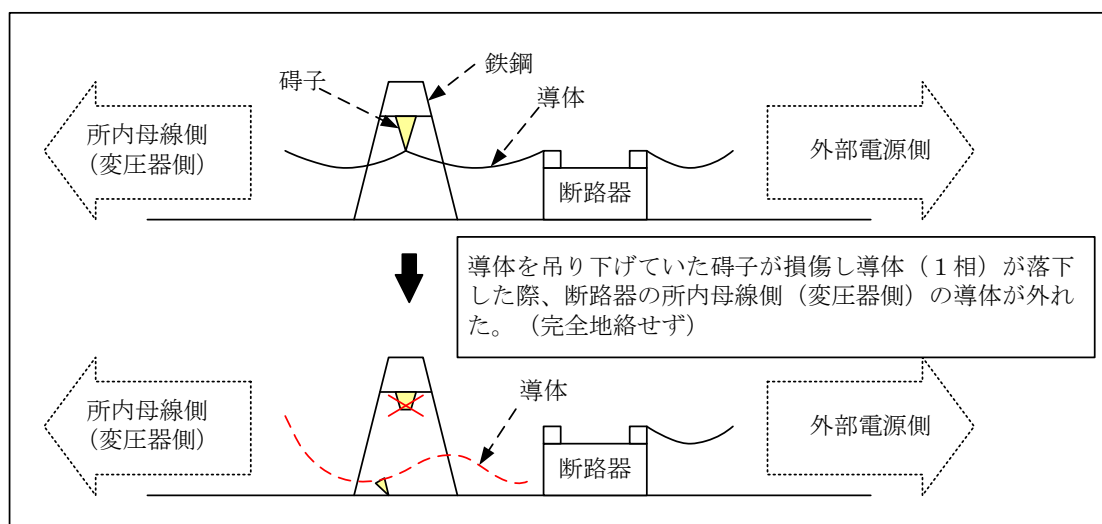
図 1. 米国 Byron 2 号機の 1 相開放故障の概要

- ① 起動用変圧器の故障（架線の碍子の破損）により、3 相交流電源の 1 相が開放故障した状態が発生した。
- ② このため、常用母線の電圧が低下し、原子炉がトリップした。
- ③ 3 相交流電源の 1 相開放故障が検知されなかったため、非常用母線の外部電源への接続が維持され、非常用母線各相の電圧が不平衡となった。
- ④ 原子炉トリップ後に起動した安全系補機類が、非常用母線の電圧不平衡のために過電流によりトリップした。
- ⑤ 運転員が 1 相開放故障状態に気付き、外部電源のしゃ断器を手動で動作させることにより、外部電源系から非常用母線が開放され、非常用ディーゼル発電機が自動起動し、電源を回復した。

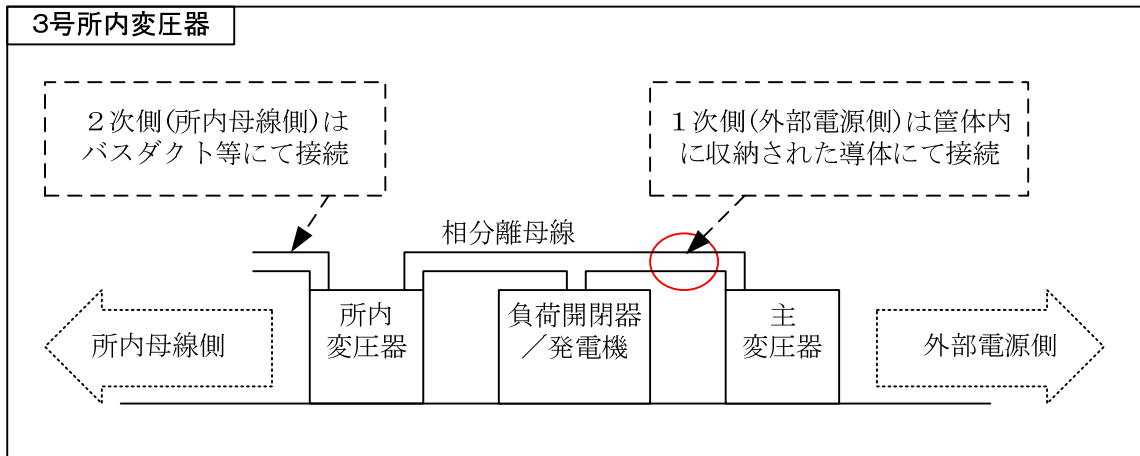
図2. 変圧器1次側の接続構造例(相分離母線にて接続)

ただし、当社変圧器の1次側（外部電源系側）の接続部位は、米国 Byron 2号機のように全面的な架線接続（図1参照）ではなく、一部を除いて接地された筐体・管路内等に配線された構造である。（図2、図3、図4参照）

筐体・管路内等の配線においては、断線による1相開放故障が発生したとしても、各変圧器2次側（所内母線側）と同様に接地された筐体・管路等を通じ完全地絡となることで、保護継電器による検知が可能である。

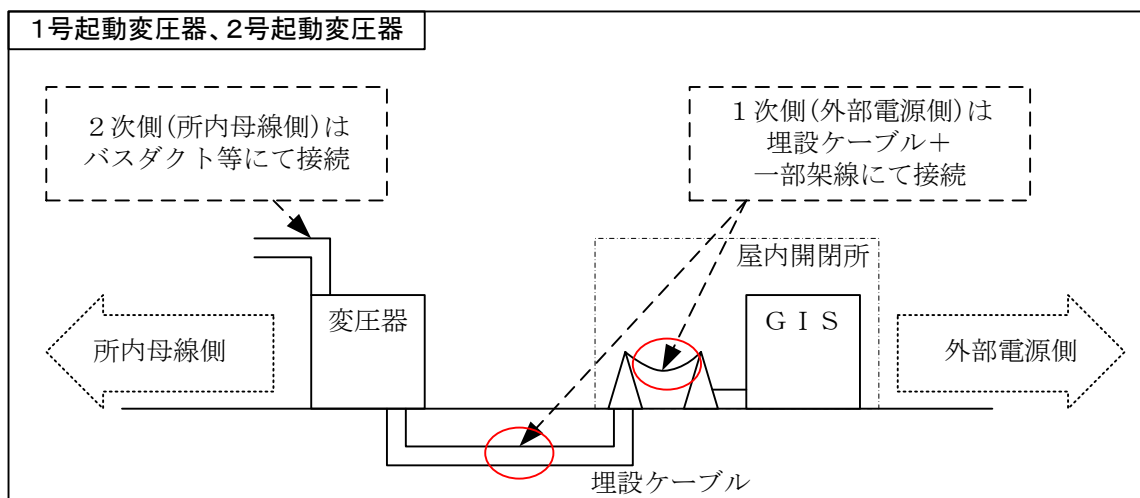
図4. 変圧器1次側の接続構造例(埋設ケーブル+一部架線にて接続)

1号起動変圧器および2号起動変圧器の1次側（外部電源側）は、図4のように、埋設ケーブルおよび一部架線にて接続しているが、架線部分の導体は接続部において複数のボルトで固定されており、米国 Byron 2号機のように碍子の割れで断線する構造ではないこと、架線部分は屋内開閉所内に設置され、環境影響を受けにくいこと、また、運転員による毎日の巡視点検において外観確認をしていることから、1相開放故障が発生する可能性は極めて低い。

なお、対象変圧器1次側の埋設ケーブル等の電路については、1～6定検に1回の外観確認を行い、健全性を確認している。
