伊方発電所第 2 号機
格納容器じんあい・ガスモニタの不調について

平成 2 5 年 4 月
四国電力株式会社

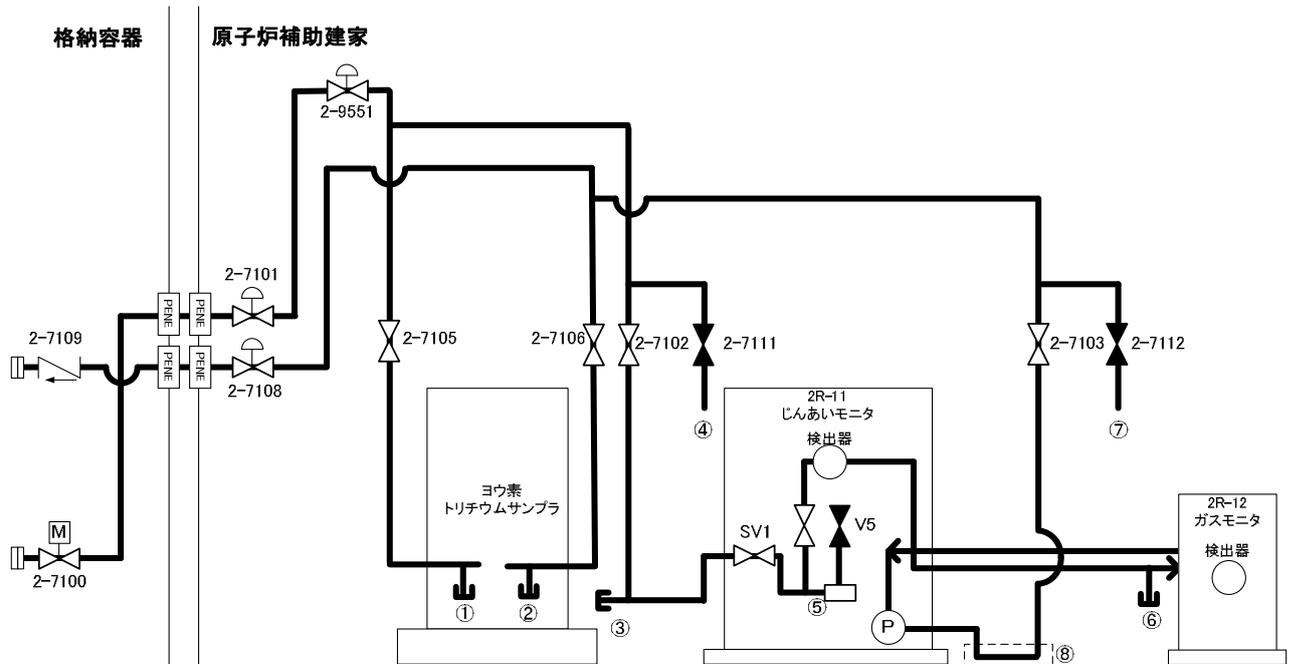
格納容器じんあい・ガスモニタ廻りのサンプリング配管構成とドレン排水箇所

サンプリング配管を点検した結果、ドレン排水口等より水の排水(約1200cc)を確認した。その後、約半日間程度の当該事象再現性確認のための運転(平成24年11月29日～11月30日)においてもドレン水が確認された。

また、平成24年11月27日にフィルタ部で採取されたドレン水について懸濁物の分析を行ったところ、じんあいサンプルに引き込んだ空気中のじんあいであることが確認された。

なお、ドレン排水口等の内面を紙ウエスにて拭き取りしたが、異物等は確認されなかった。

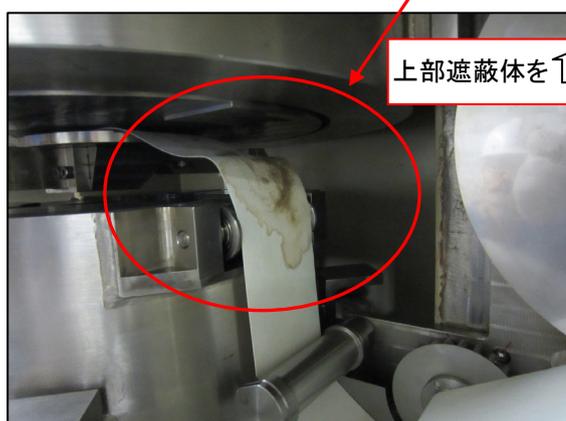
じんあいサンプラの気密ボックス

上部遮蔽体を↑方向に上昇させてろ紙が見れるようにした状態

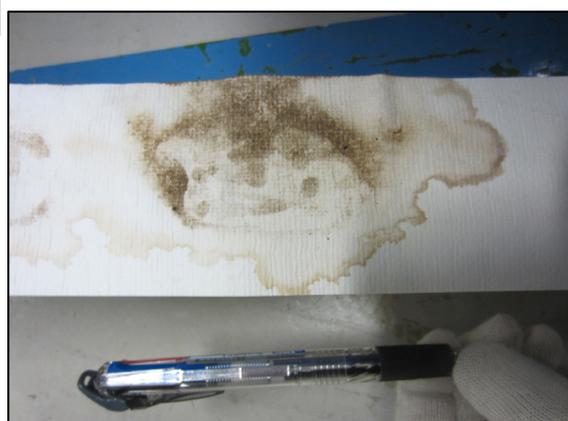
じんあいサンプル内の気密ボックスを開放し、ろ紙の状態を確認したところ、ドレン水による汚れが見られ、湿ってシワ状になっていることを確認した。

ろ紙が汚れ、湿ってシワ状となっていることを確認

ろ紙を新品に取替えた後、手動でろ紙送り機構の動作状態を確認したが、ろ紙送り動作に異常は確認されなかった。

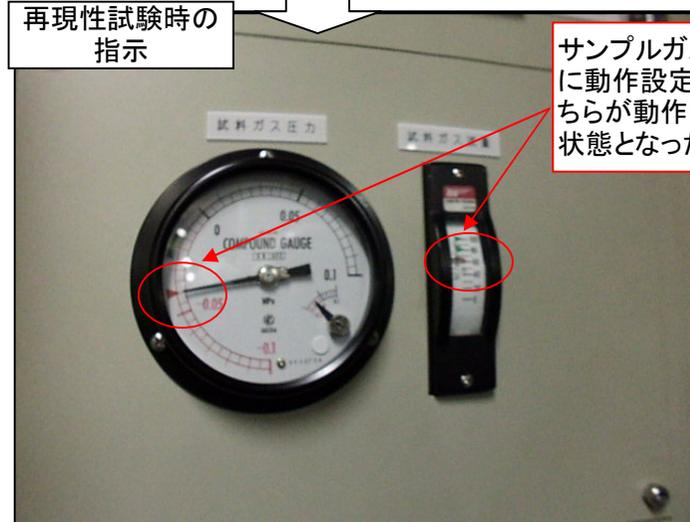
再現性試験時の
指示

前項までの調査において、じんあいサンプル内のろ紙部にドレン水によるものと思われる湿りが確認されたことから、ドレン水の付着状態(新品のろ紙を純水で濡らした状態)を模擬し再現性試験を実施した結果、サンプル空気圧力の真空度については通常約-0.02MPaのところ、約-0.04MPaまで上昇し、流量については、通常約90 L/minのところ、約60 L/minまで低下した。いずれも「真空度高」、「流量低」信号の動作側に推移する動きが確認され、「流量低」信号(動作設定値:60±5 L/min)が先に発信した。

なお、当該事象発生時には、まず「真空度高」信号(動作設定値:-0.04±0.01MPa)が発信し、真空ポンプの切替等の後には「流量低」信号が発信している。今回の再現性試験においても、これら両方のパラメータが動作設定値付近まで推移し、どちらが先に動作してもおかしくない状態にあったことから、再現性は確認できた。

サンプルガス圧力、流量とも
に動作設定値側に推移し、ど
ちらが動作してもおかしくない
状態となった。

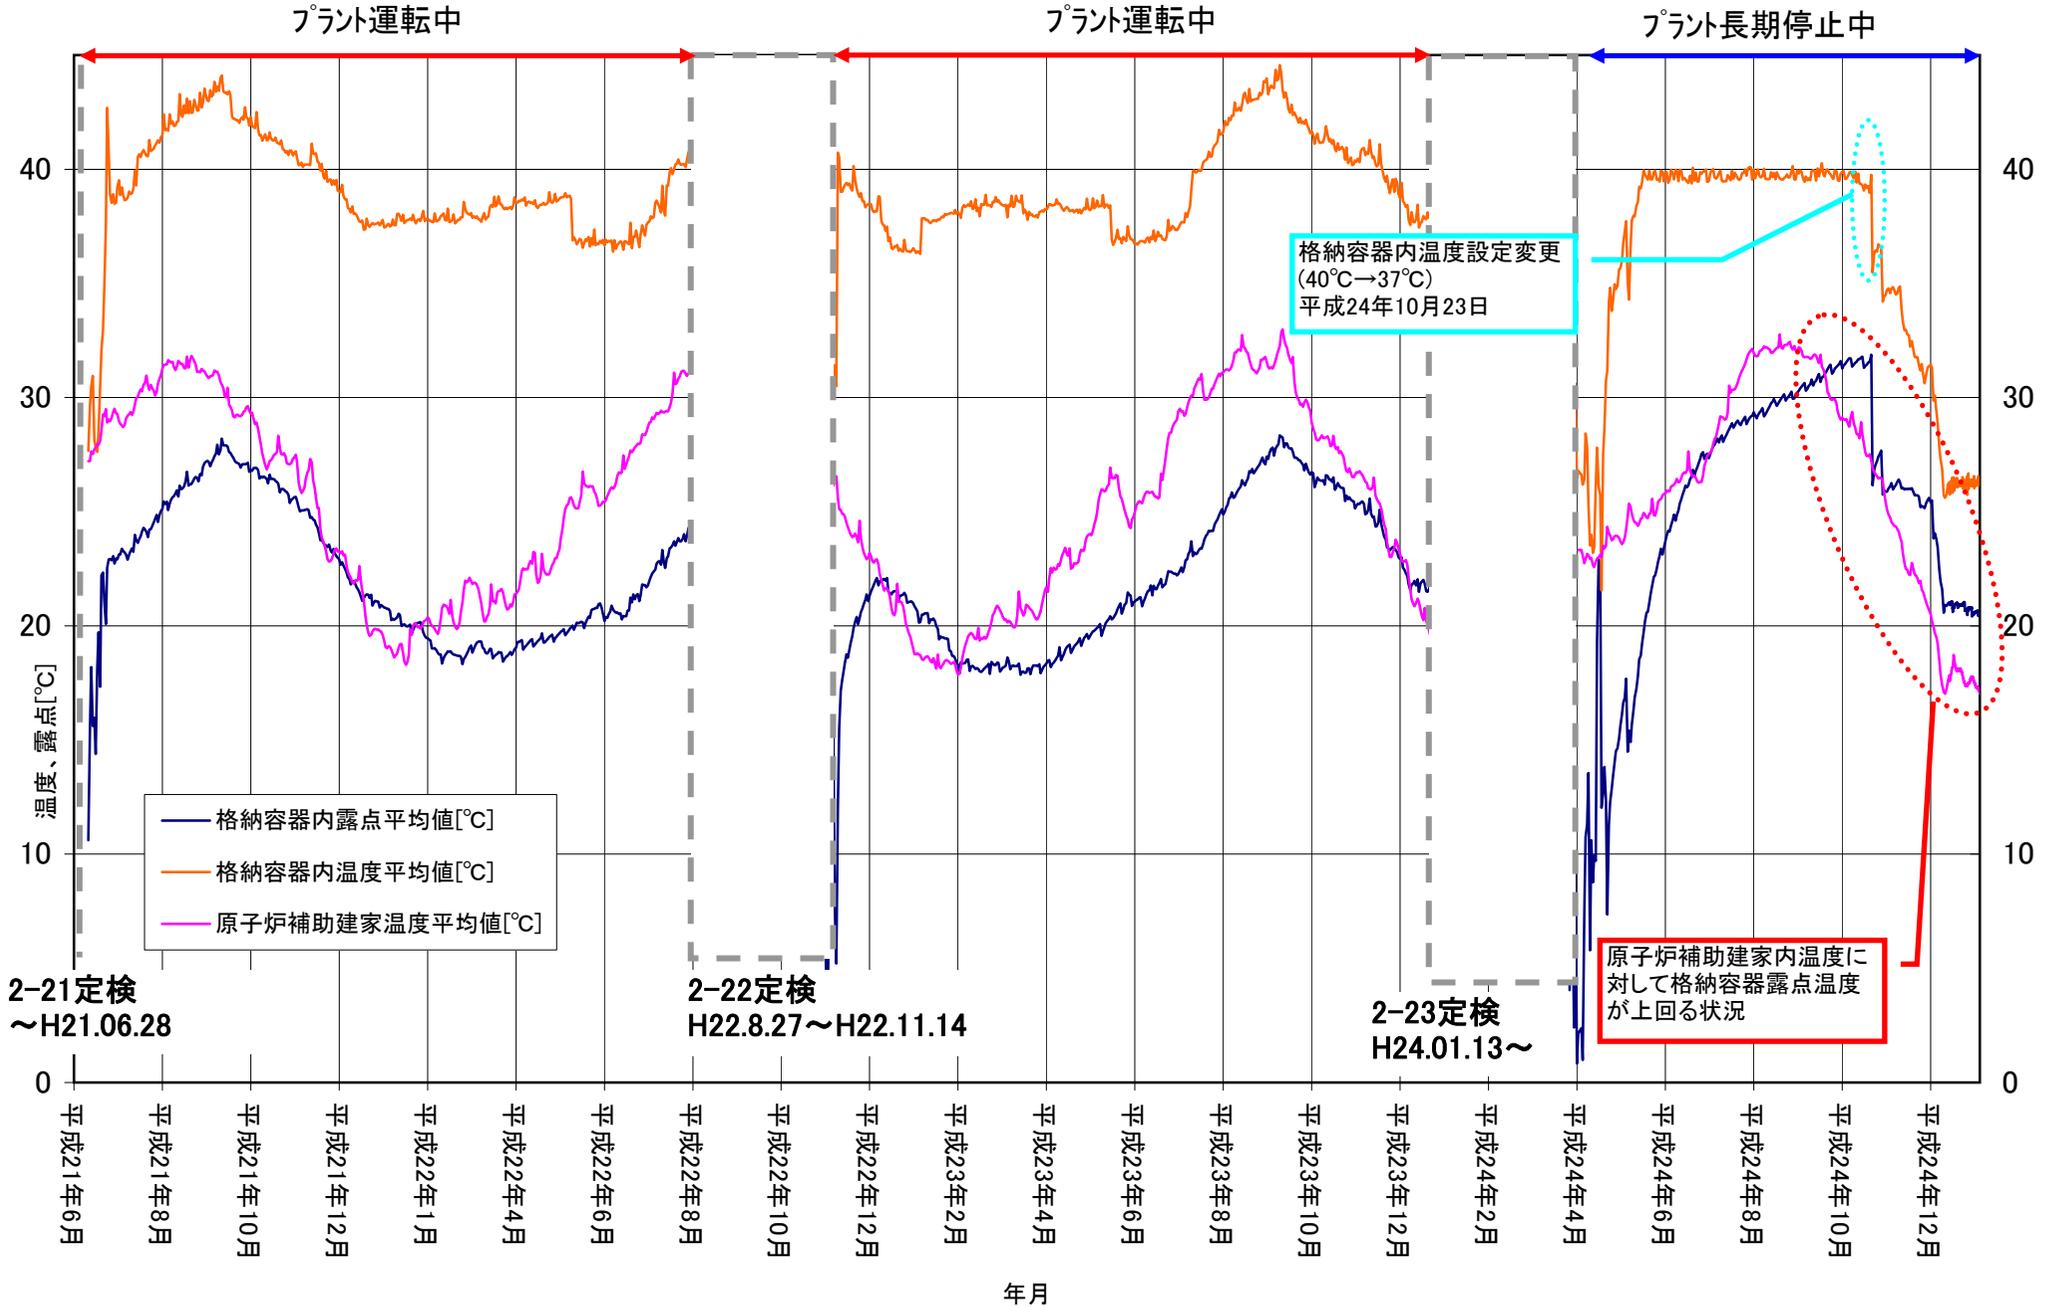
2号機 格納容器内と原子炉補助建家内の空気の状態傾向

一方、格納容器内露点温度は平成24年4月下旬頃から上昇し、その後は、6月下旬～10月下旬にかけてほぼ一定の増加率で上昇し、最大で10月23日に約32℃に至っていることが確認された。長期停止中においては、1次冷却材系統などからの熱源がない期間が長いことから、格納容器再循環ユニットにおける冷却・凝縮がほとんど期待できず、格納容器内空気はより湿度が高い状態となり、格納容器内露点温度の上昇に至ったと考える。

また、9月下旬以降において、原子炉補助建家内温度に対して、格納容器内露点温度が上回る状況が確認された。

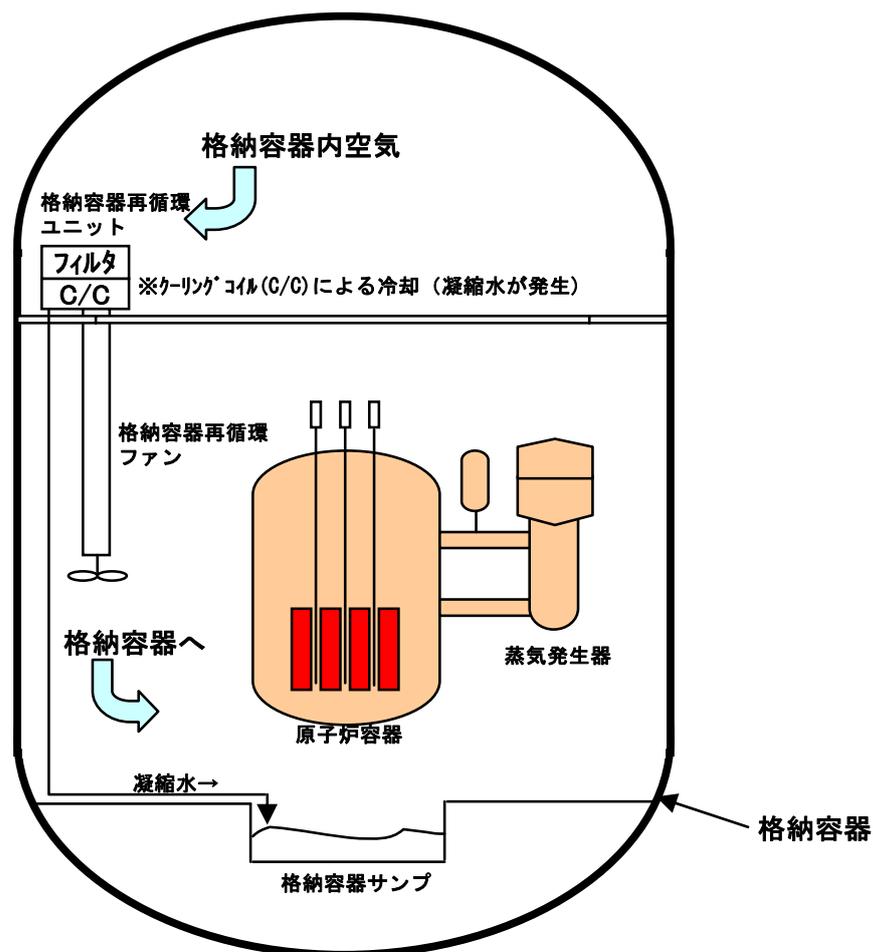
2号機 格納容器内の空気の流れ

- ・1次冷却材系統からの熱源(原子炉容器、蒸気発生器等)により、格納容器内の空気湿度は高くなるが、格納容器再循環ユニットのクーリングコイルによる冷却・凝縮が促進されることで、格納容器内空気は露点温度以下となる。

- ・1次冷却材系統からの熱源がほとんどないことにより、格納容器再循環ユニットのクーリングコイルによる冷却・凝縮がほとんどないため、格納容器内空気は湿度が高い状態となる。

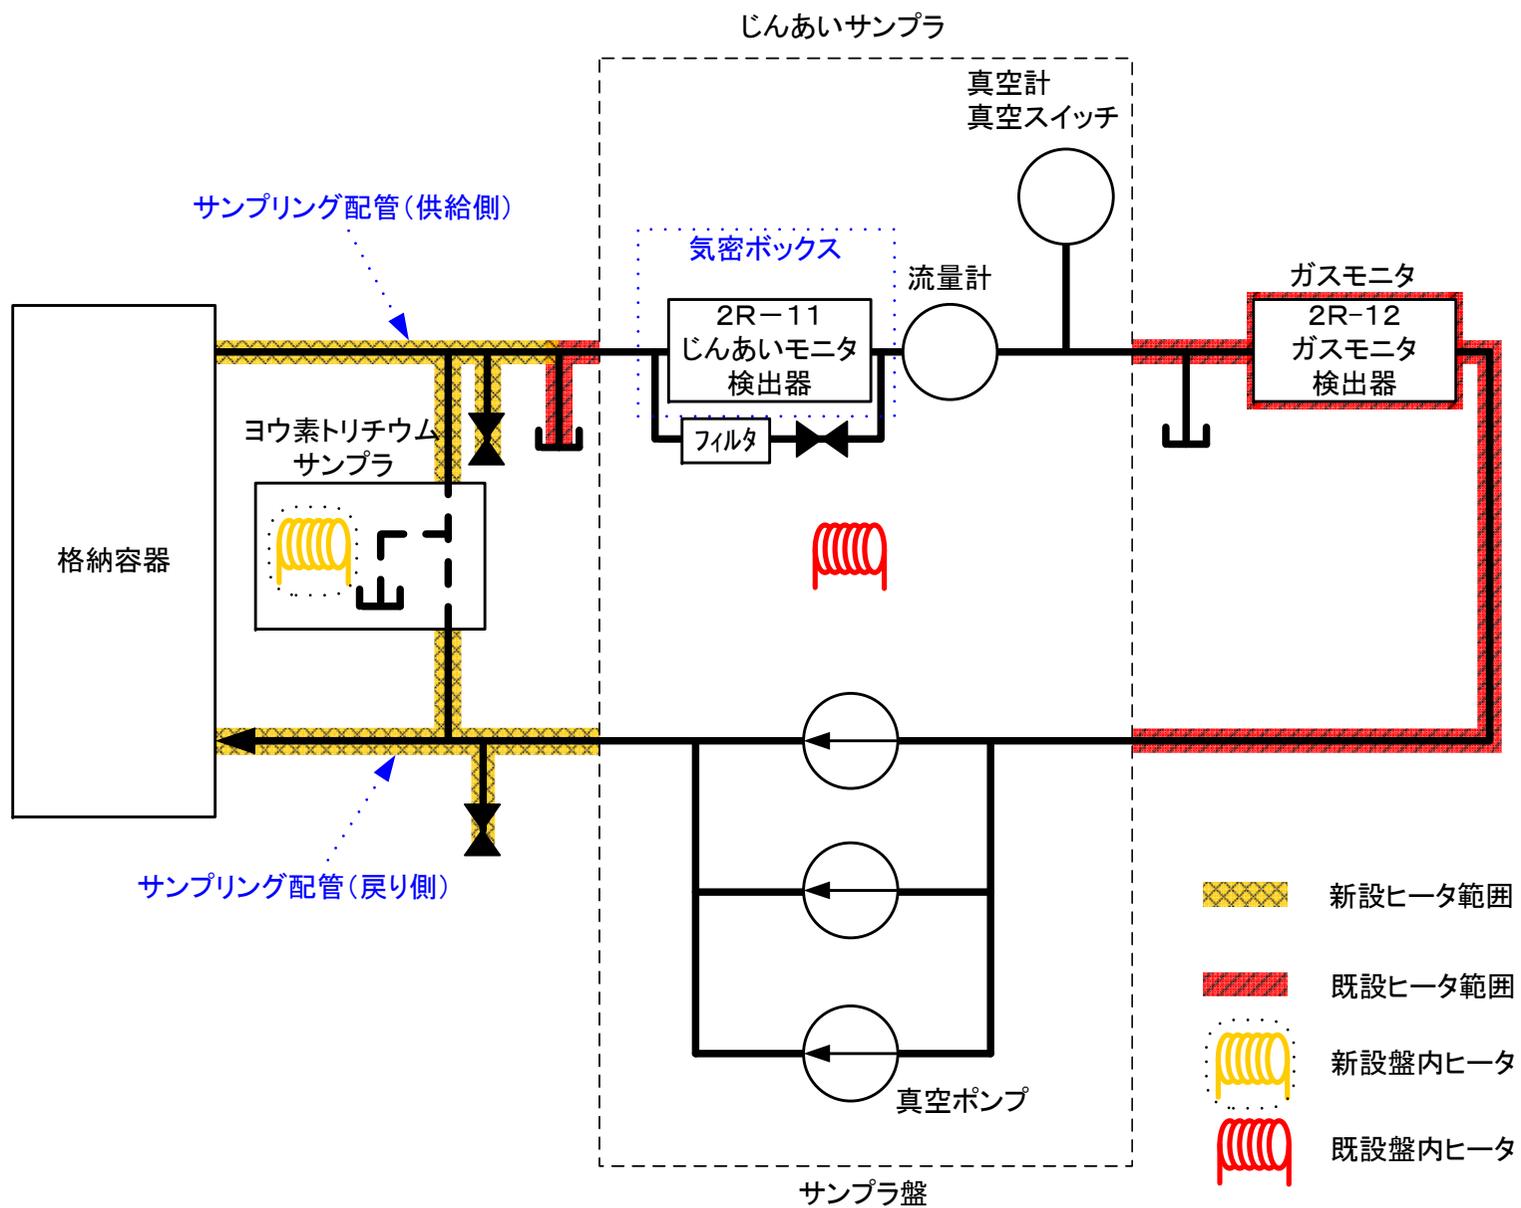
2号機 格納容器じんあい・ガスモニタ概略系統図

プラント長期停止に伴い、プラント運転中と比較すると、格納容器内空気は湿度が高い状態となり、格納容器内露点温度が上昇した。この状態で、サンプリング配管温度がサンプリング空気の露点温度より低下したことで結露し、結露水を発生させたものと推定された。このことから、サンプリング空気の結露抑制のため

めに、サンプリング配管ヒータおよびヨウ素トリチウムサンプラ盤内ヒータの取り付けを実施した。

- (1) 格納容器じんあい・ガスモニタ廻りのサンプリング配管（供給・戻り側）にヒータを取り付け、サンプリング配管内の格納容器内空気が露点温度以下に低下することを防ぎ、結露の発生を抑制する処置を実施した。
- (2) 格納容器じんあい・ガスモニタと同じサンプリング配管から分岐された格納容器内空気を用いて測定を行っているヨウ素トリチウムサンプラにおいても、サンプラ盤内にて結露する可能性は否定できないことから、盤内ヒータの取り付けを実施した。
- (3) 格納容器じんあい・ガスモニタ廻りで、定期的に毎週1回実施している放射性希ガスのサンプリングを行う際のドレン水発生状況確認を今後とも継続して実施する。
