伊方発電所第3号機
非常用ディーゼル発電機3A消火設備の不具合について

平成25年4月
四国電力株式会社

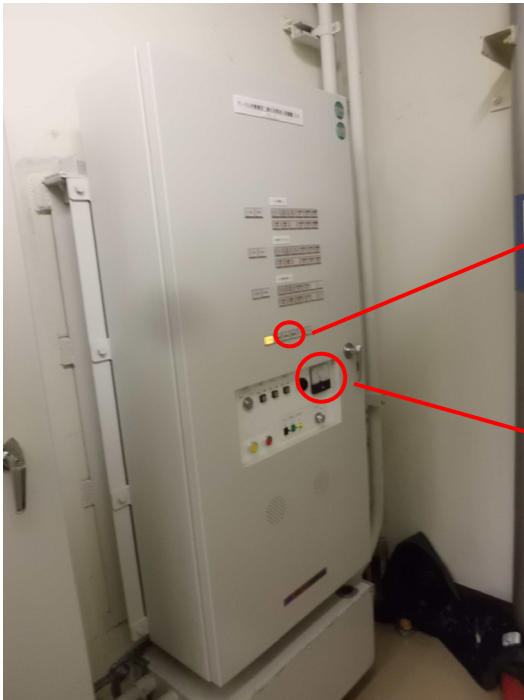
○非常用ディーゼル発電機室
二酸化炭素消火設備盤3A

現地、ディーゼル発電機室二酸化炭素消火設備盤3A（以下、「消火設備盤」という。）の各表示灯が消灯していることおよび直流電圧計が通常約27V（判定基準：21.6V以上）のところ、15V程度に低下していることを確認した。また、直流電圧は時間の経過とともに低下が継続していることが確認された。

消火設備盤の内部の目視点検を行った結果、機器の損傷・ヒューズの断線および過熱損傷痕等の異常は認められなかった。

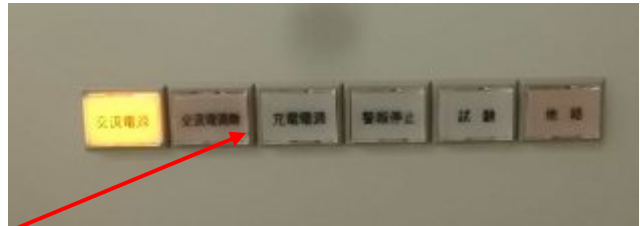
○「充電電源」表示灯

メーカー見解を受け、現地にて取替後の電源装置にて、交流入力を一時的に停止させ、「充電電源」表示灯の状態を確認すると、過電圧保護装置の動作により交流側からの出力が停止しても、表示灯はしばらく（1分程度）点灯し、その後消灯した。このため表示灯が消灯したことの見落としの可能性があると判明した。

また、点検では、消火設備盤隔離のため、電源装置のスイッチを開放していたが、隔離復旧時（12月6日 13時30分頃）、作業員は、電源装置のスイッチを投入後、すぐに消火設備盤面の表示灯を確認したところ、「充電電源」表示灯は点灯しており、復旧状態は正常であると判断したことを確認した。なお、作業員は、電源装置のスイッチ操作により、アーク（火花）が発生し過電圧保護装置が動作して交流側からの出力が停止しても、「充電電源」表示灯はしばらく（1分程度）は点灯しているという認識はなかった。

作業員は、電源装置の過電圧保護装置が動作して、交流側からの出力が停止しても、「充電電源」表示灯はしばらく（1分程度）は点灯しているという認識がなく、スイッチ投入後、すぐに消火設備盤面表示灯を確認したため、「充電電源」表示灯は点灯しており、交流側からの出力が停止していることを発見できなかった。よって、交流側からの出力は停止のまま蓄電池からの出力が継続し、蓄電池の容量が低下したため、消火設備の警報発信に至ったと推定する。

- (1) 当該電源装置の取替を行い、健全性を確認のうえ復旧した。
- (2) 3号機非常用ディーゼル発電機消火設備の作業要領書に点検の最終において、消火設備盤面「充電電源」表示灯は5分程度時間をおいて確認する旨、記載を行う。
 - ※ ディーゼル発電機3Bも3Aと同様の設備であり、本対策が必要であるが、要領書は同一のもので一つの要領書の改訂となる。

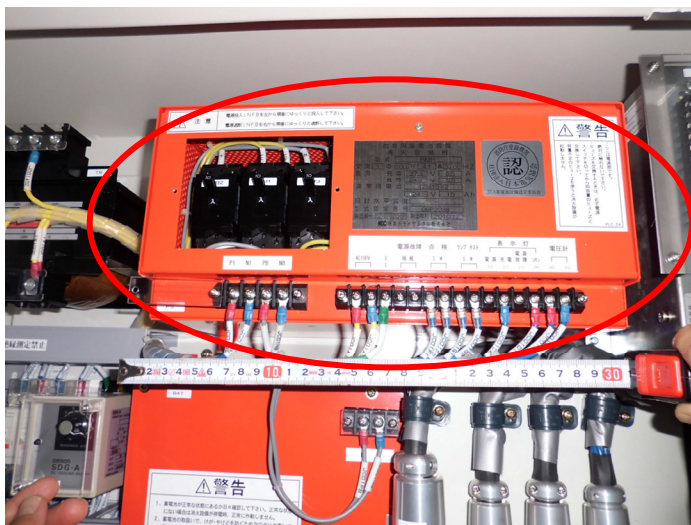
○電源装置

電源装置の各部の電圧を測定した。その結果、電源装置への交流入力電圧は通常約100Vのところ103Vであり正常であった。電源装置からの直流出力電圧は、通常約27V（判定基準：21.6V以上）のところ11.8Vであった。また、電源装置には蓄電池が装備されているが、蓄電池の端子電圧は、通常約27V（判定基準：21.6V以上）のところ11.9Vであった。

外観点検の結果、機器の損傷・ヒューズの断線および過熱損傷痕等の異常は認められなかった。

電源装置の絶縁抵抗を測定した結果、判定基準5MΩ以上のところ、5MΩ以上であり、異常は認められなかった。

電源装置に交流入力電圧(101V)を与え、直流出力電圧を確認したところ、判定基準は21.6V以上であるのに対し27.3Vであり、異常は認められなかった。

当該消火設備盤と類似の消火設備盤に電源装置を設置して、直流出力電圧を確認したところ、判定基準は21.6V以上であるのに対し27.3Vであり、異常は認められなかった。

上記の調査結果より、電源装置の不具合と考えられることから、電源装置の取替を行い、消火設備の動作試験を実施して正常状態に復帰したことを確認した。

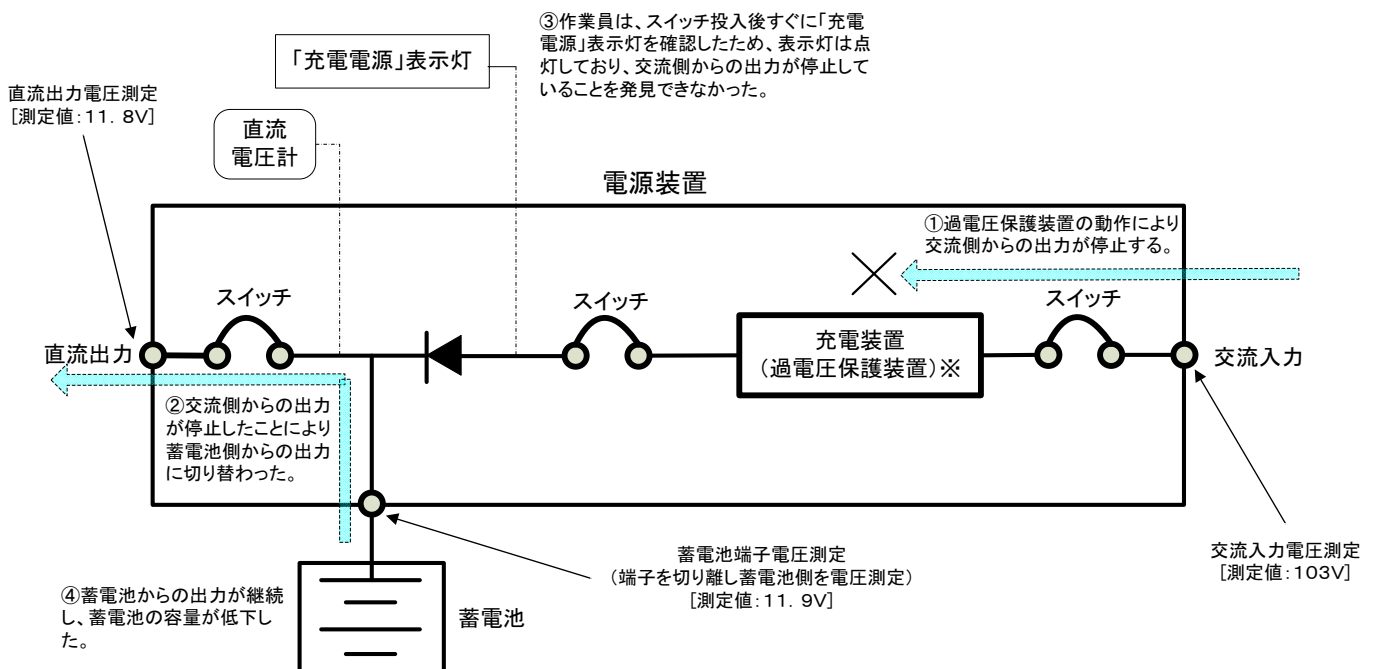
2. 不具合発生時

- ・電源装置には、過電圧保護装置が備わっており、過電圧保護装置が動作すると、交流側からの出力を遮断する。
- ・電源装置に異常がなく、交流入力正常かつ電源装置の交流側からの出力が停止する可能性は、過電圧保護装置の動作以外はない
- ・電源装置はスイッチ操作により突発的にアーク(火花)が発生することがあり、これにより過電圧保護装置が動作する可能性がある

なお、電源装置の過電圧保護装置が動作し、交流側からの出力は停止した場合には、消火設備盤面の「充電電源」表示灯が消灯するとのことであった。

過電圧保護装置：電源装置の下流側回路を過電圧から保護するために、直流出力が通常約27Vのところ、33V以上になった場合に動作し、交流側からの出力を遮断する。

12月6日の消火設備点検の隔離復旧時、電源装置のスイッチを投入したときに突発的にアーク（火花）が発生し、電源装置の過電圧保護装置が動作したと考えられる。このため、交流側からの出力は停止し、蓄電池からの出力に切り替わったものと考えられる。
