伊方発電所第1号機
中性子束検出器の指示不良について

平成25年6月
四国電力株式会社

伊方発電所第1号機 中性子束検出器の指示不良について

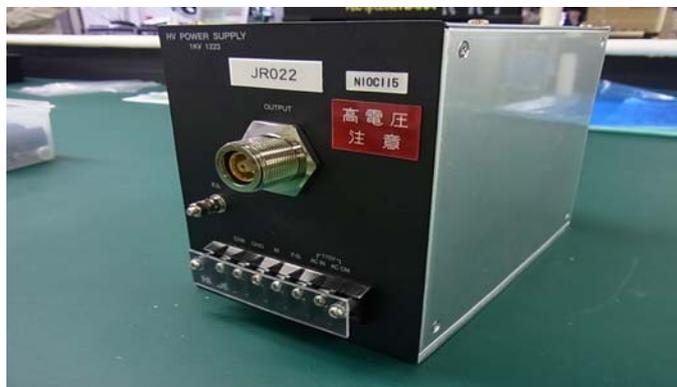
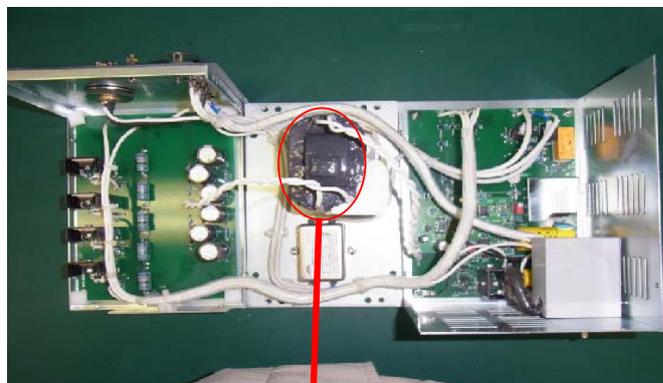
高圧電源ユニットの内部部品確認結果

外観目視点検の結果、破損、異臭等の異常は認められなかった。

外観目視点検の結果、内部部品に損傷、焼損等の異常は認められなかった。

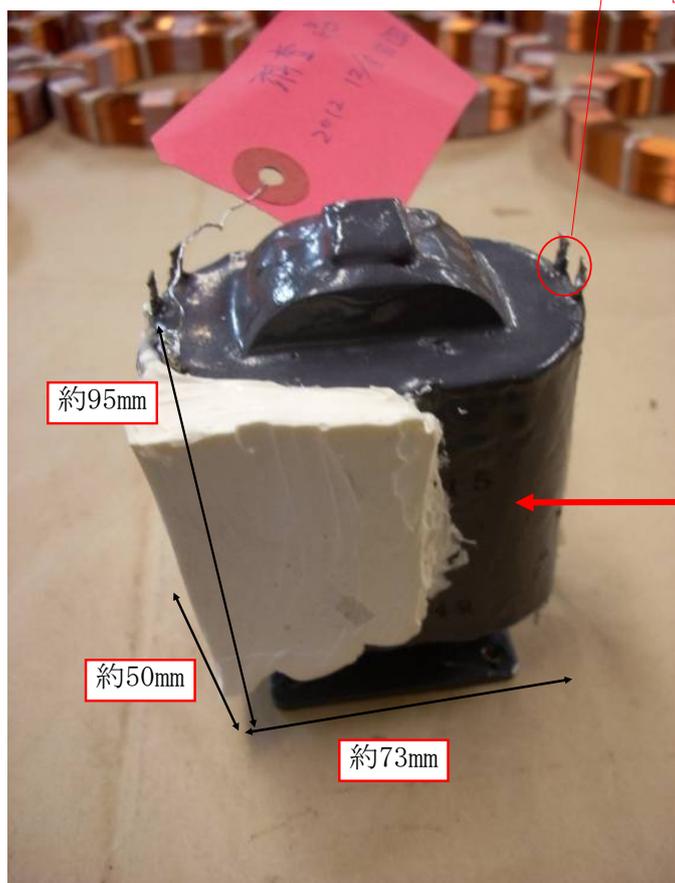
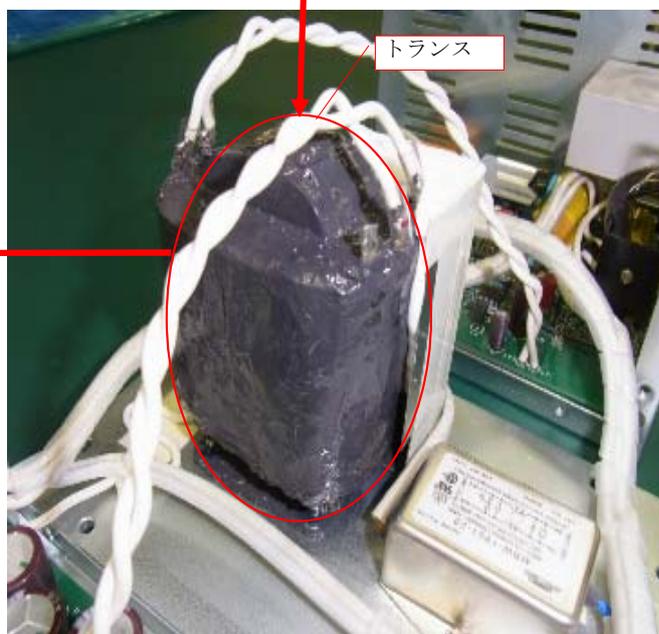
このため、内部部品の調査を行ったところ、トランス*4 製造時の二次側の抵抗管理値(17.55Ω±10%)に対して、無限大(開放状態)であることが確認された。

トランス製造時の二次側の抵抗管理値 ($17.55\Omega \pm 10\%$) に対して、無限大 (開放状態) であることが確認された。

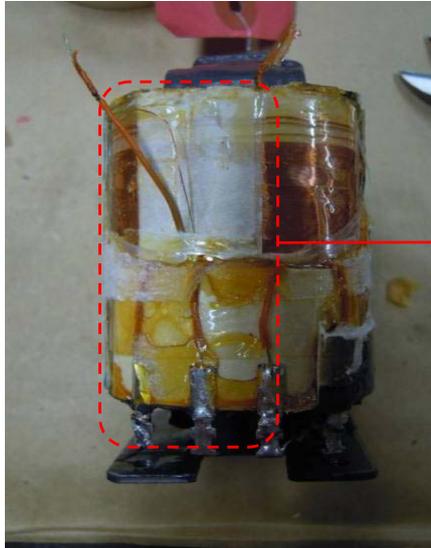
<トランス解体写真>

当該トランスを解体し、目視・触診等による確認を行ったところ、コイル巻線部に黒点状の変色が2箇所を確認され、そのうちの1箇所が断線していることが確認された。黒点状の変色が確認された2箇所

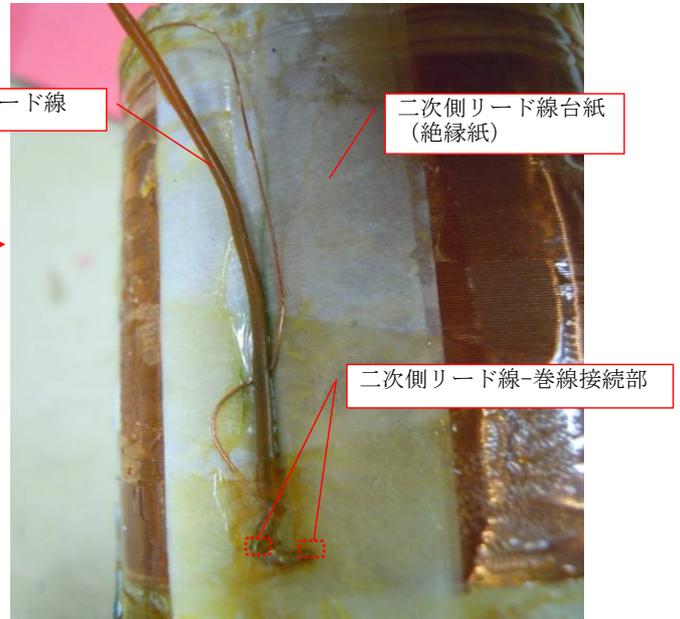
<リード線-巻線接続部 (ハンダ付け部)>

の位置は、リード線*⁵とコイル巻線*⁶のハンダ取付部分の内側であった。

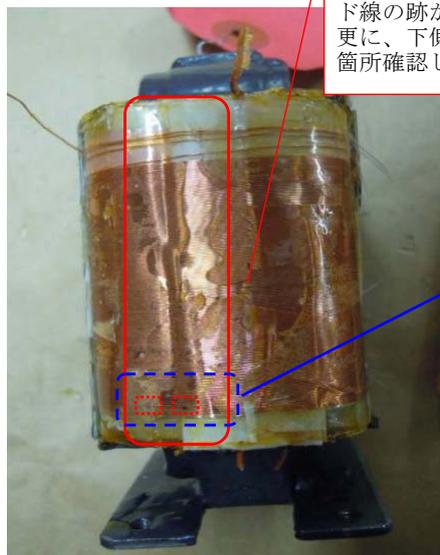
<二次側コイル巻線部>

二次側コイル上に二次側リード線の跡が残っている。更に、下側部分に黒点を2箇所確認した。

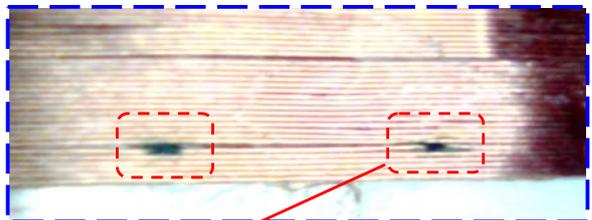
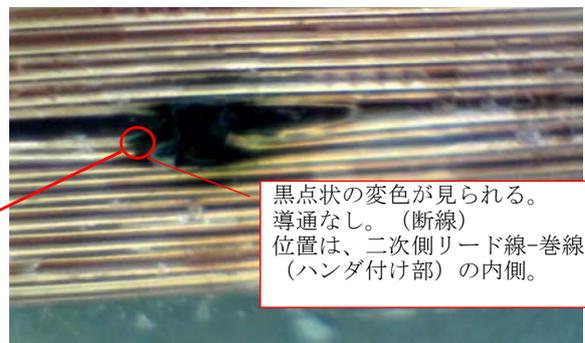
<黒点 (右側)>

黒点状の変色が見られる。導通なし。(断線) 位置は、二次側リード線-巻線接続部 (ハンダ付け部) の内側。

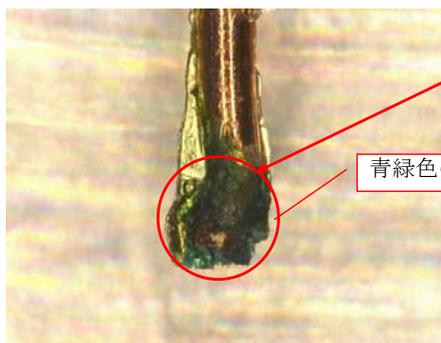
<断線箇所拡大写真 黒点 (右側)>

また、断面部が青緑色に変色しており、断線箇所の成分分析を実施したところ、塩素が検出された。

青緑色の変色が確認された。

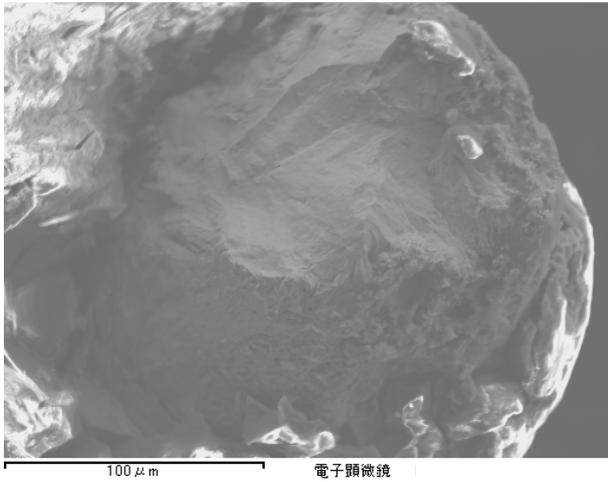
<断線箇所拡大写真(電子顕微鏡)>

これらのことから、溶断の際に見られる丸みを帯びた断面形状や断線箇所の中央部付近で炭素が検出される特徴的な成分分析結果とは異なっており、腐食による断線であるものと推測された。

断線箇所の中央部付近に
炭素成分が検出されなかった。

中央部に
塩素成分が検出された。

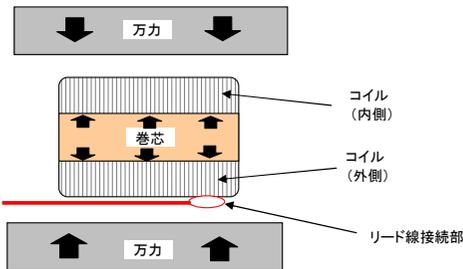
コイル巻線工程における整形処理において、万力によりコイルを挟み込み、双方向から加圧する方法となっていることから、リード線接続部にも力が加わることにより、コイル巻線の被覆に傷が付く可能性があることが、再現性試験によりわかった。

*2: コイル巻線工程における整形処理において、リード線接続部が万力により加圧され、コイル巻線の被覆に傷が付く可能性あり。

コイル巻線工程における整形処理において、リード線接続部が加圧されることにより、コイル巻線の被覆に傷が付くことを防止するため、リード線接続部に力が加わることのないよう、整形専用の治具を製作し、これを用いる。

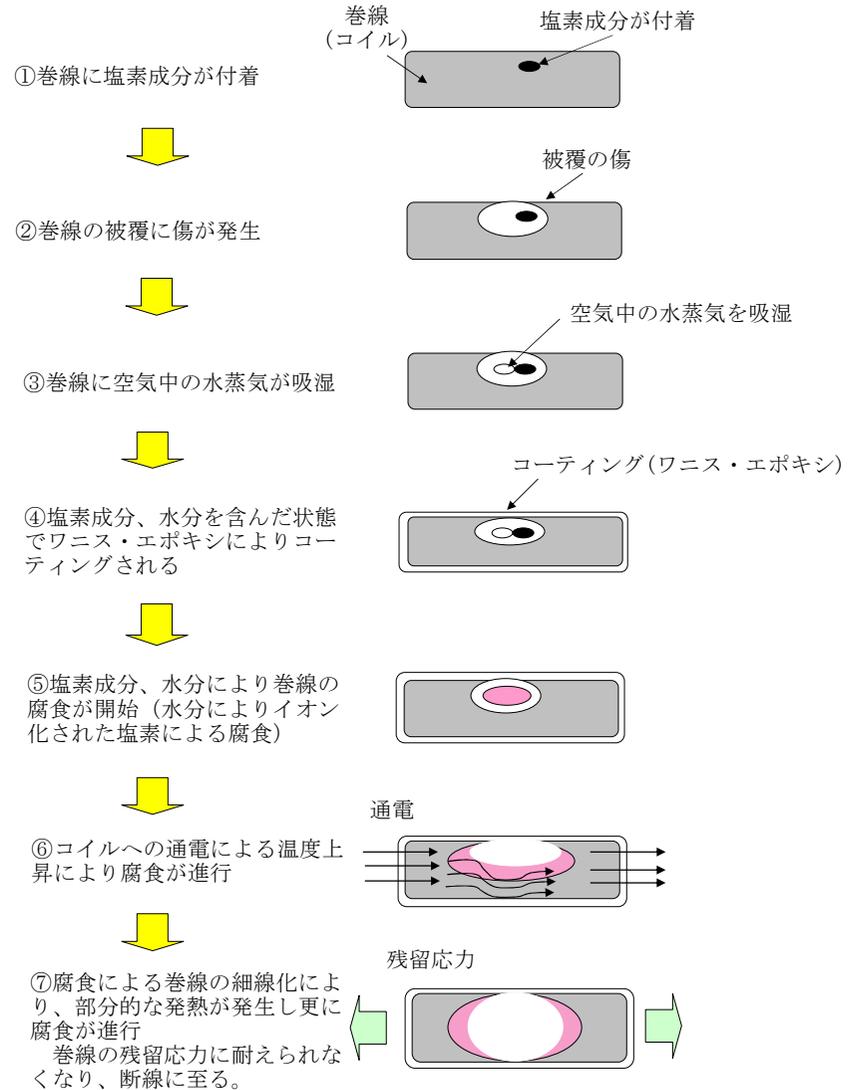
当該高圧電源ユニット内部のトランス製造時に、腐食要因となる「塩素成分の付着」、「巻線被覆の傷」、「水分の付着」の全てが重なったことにより腐食が発生し、通電による加熱等で腐食が徐々に進行したことにより、二次側のコイル巻線が腐食断線に至った。このため、後段にある高圧電源ユニットの制御回路に電源が供給されず、高電圧出力制御を行う制御トランジスタが動作できない状態となり、高圧電源ユニットの出力が０Vに至ったものと推定した。

(１) トランス製造工程において、腐食要因となる「塩素成分の付着」、「巻線被覆の傷」、「水分の付着」の可能性が確認された以下の工程について、腐食要因の発生防止を徹底することとした。本事象は、３要因のうち１つを対策すれば発生しないが、要因全てを除去するため、３要因のそれぞれに対してメーカーの調達および製造関係帳票を改訂した。
