伊方発電所第3号機 燃料集合体への付着物およびその通報遅れ
に係る報告書の提出について

伊方発電所第3号機
燃料集合体への付着物およびその通報遅れに係る
対応について

平成25年6月
四国電力株式会社

伊方発電所第3号機(加圧水型軽水炉、定格電気出力89万キロワット)は、第13回定期検査(平成23年4月29日開始)を実施しておりますが、その2回目(※1)の燃料集合体取出後に実施した燃料集合体の支持格子外観点検(※2)(以下、「外観点検」という。)において、平成25年4月12日に2体の燃料集合体に付着物を確認しました。(以下、「本件事象」という。)

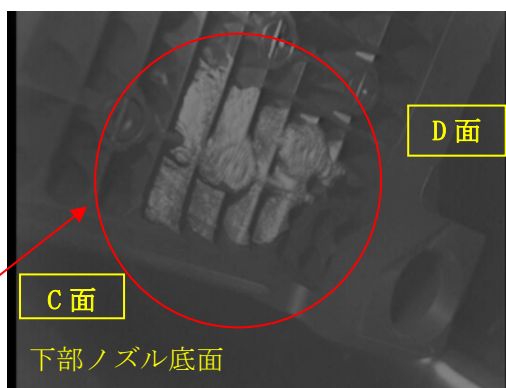
回収前に付着物を詳細確認した結果、O10燃料集合体の下部ノズル底面に付着物(約4cm×約6cm)を確認

付着物の表面には、ポリエチレンテープと同様な縞模様が確認され、一部融解していた。

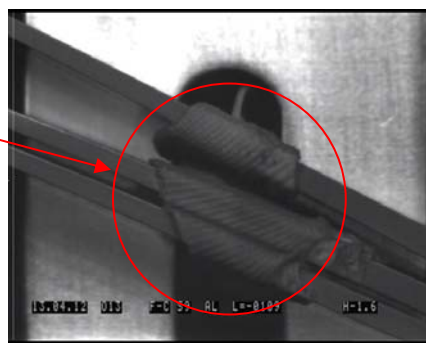
上部ノズル押えばね

- ・O10燃料集合体：最下部支持格子に小枝状の付着物
- ・O13燃料集合体：上部ノズル押えばねにテープ状の付着物

O13燃料集合体の上部ノズル押えばねのテープ状の付着物を回収。付着物の外観が、管理区域内での作業等で一般的に使用されているポリエチレンテープと酷似していることを確認

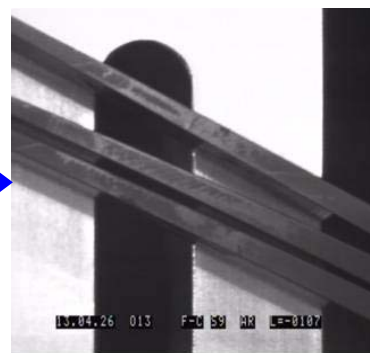
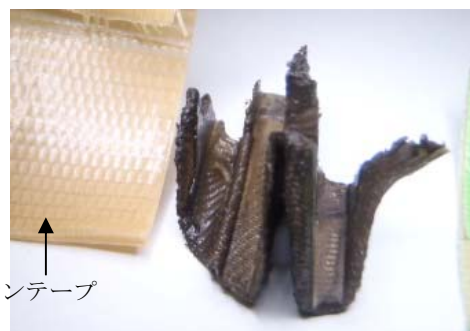
付着物回収後の上部ノズル押えばね

回収されたテープ状付着物の表面は茶色で、ポリエチレンテープと同様な縞模様が確認され、一部融解していた。

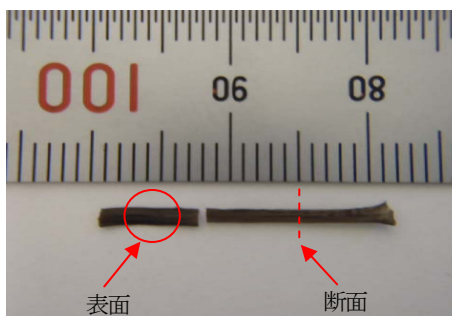
回収した付着物の化学成分分析の結果、主成分は炭素(C)と酸素(O)(水素(H)は測定上分析できない)からなり、ハロゲン元素(塩素(Cl)とフッ素(F))は検出されておらず、ポリエチレンテープの化学成分と類似していた。さらに、スペクトル分析の結果、ポリエチレンテープと同じ波形であった。

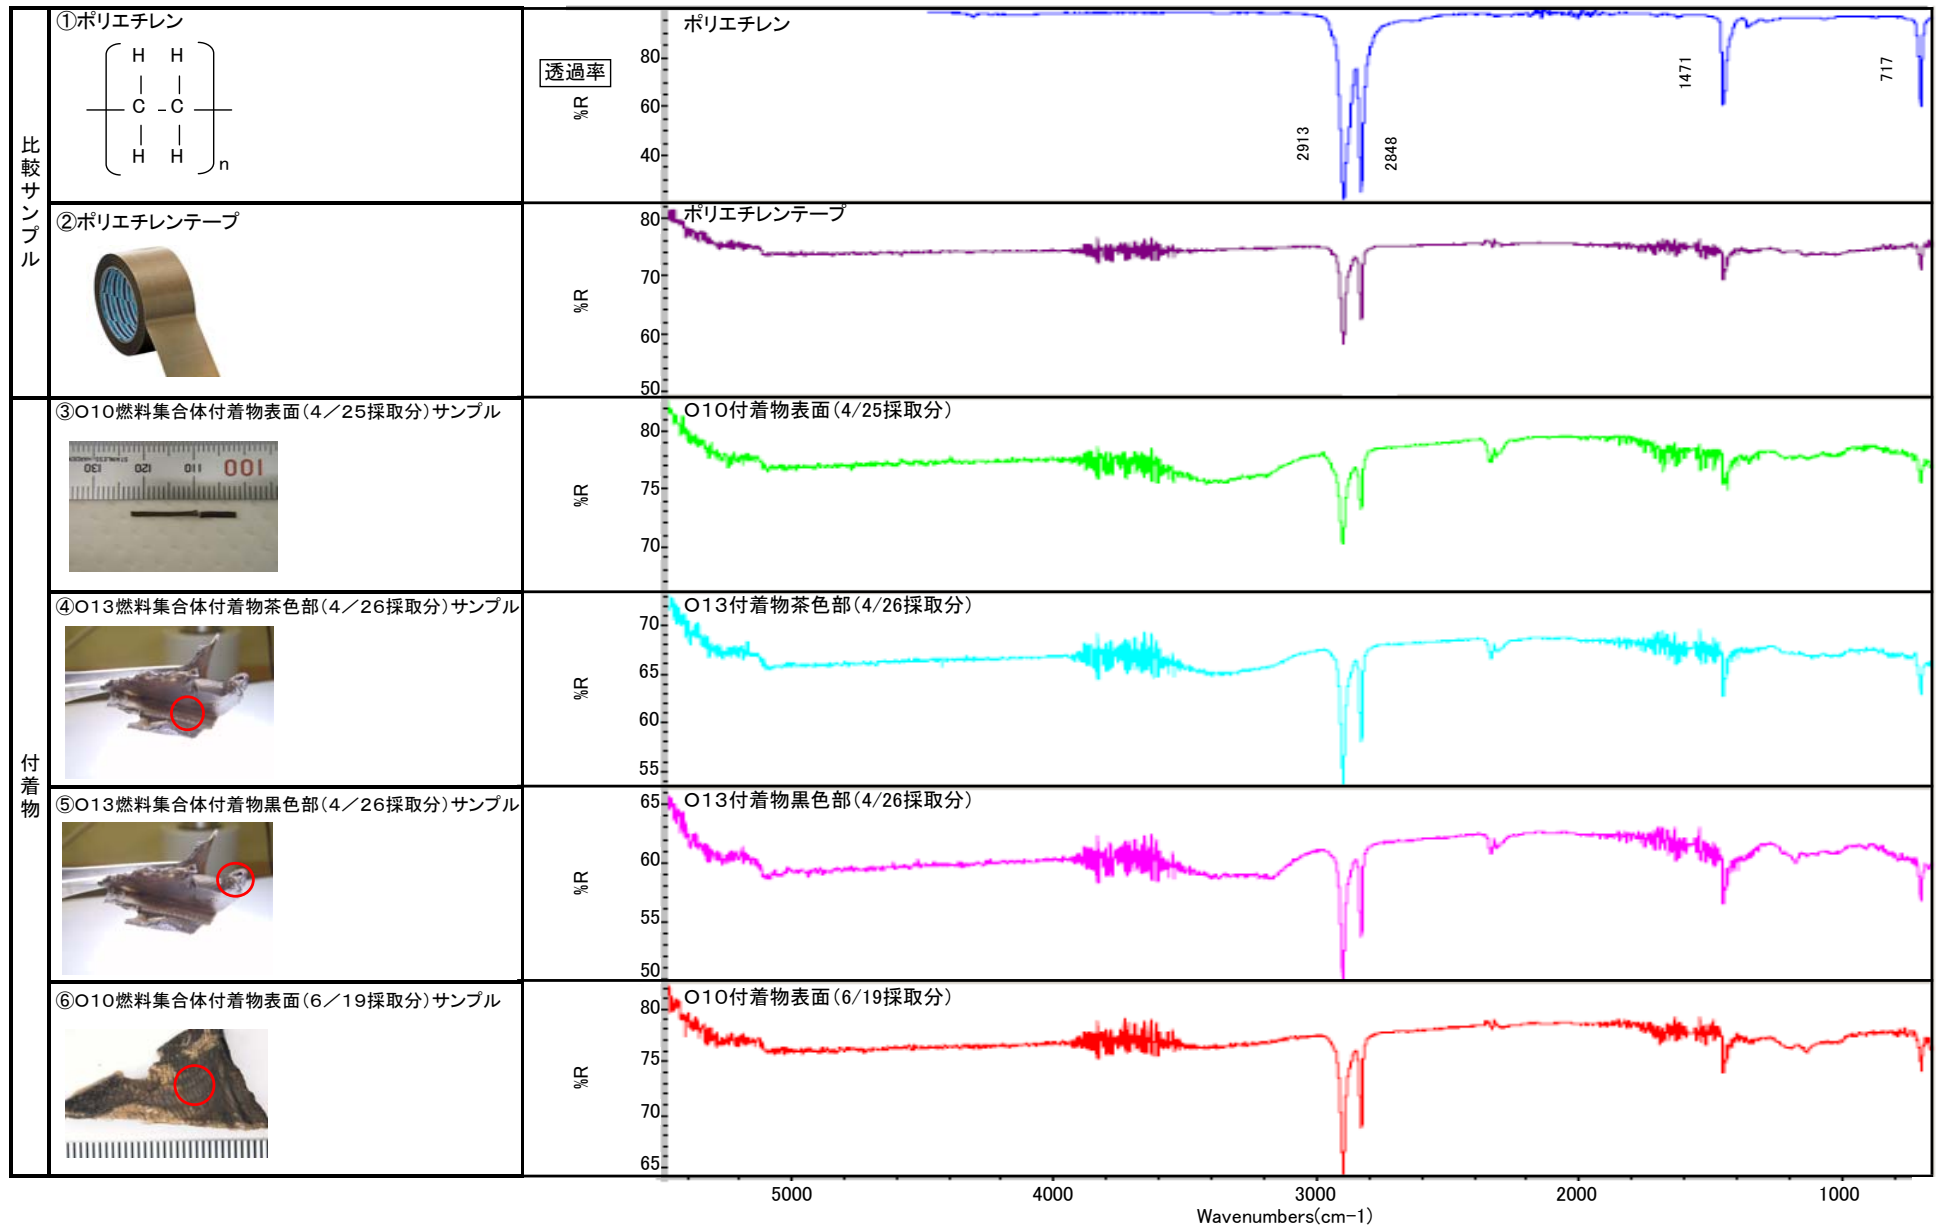
付着物のスペクトル分析結果

以上のことから、付着物は同一発生源のポリエチレンテープであると判断した。

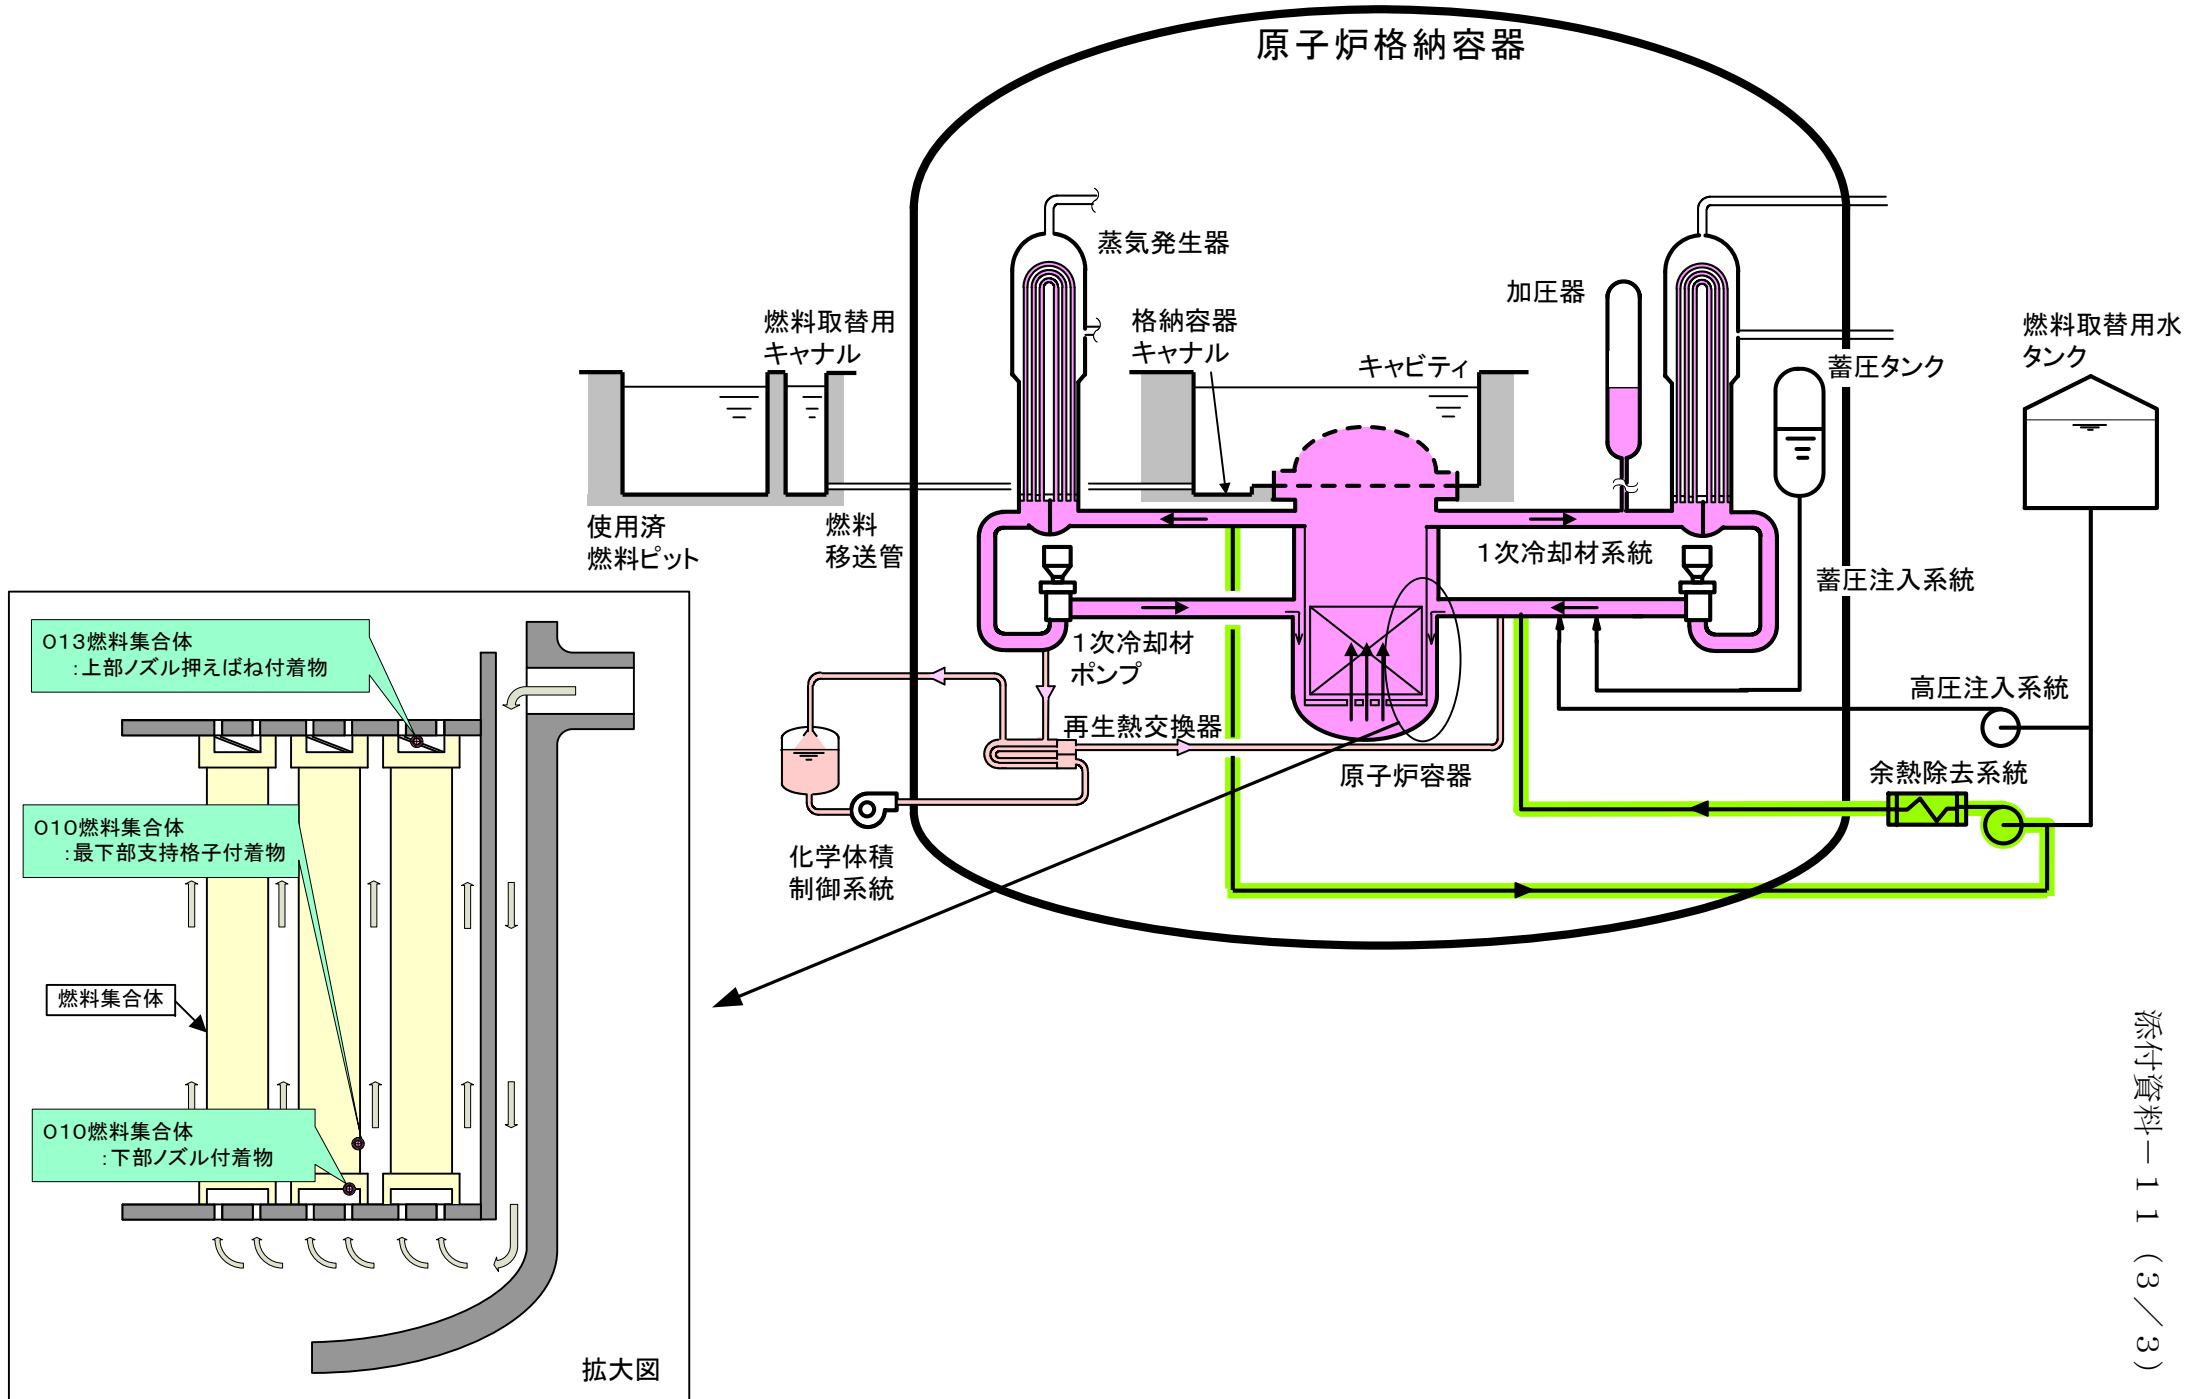
燃料集合体に付着したテープの可能性のある作業を実施した系統概要図

本事象は、余熱除去系統や化学体積制御系統で実施した弁点検等の作業において、内部の最終異物確認に使用した工具の養生に使用したポリエチレンテープが系統内に残り、水流により1次冷却材系統、原子炉へと流入したものと推定した。

余熱除去系統等における弁点検等の作業の際、最終異物確認に使用した点検用工具を養生したポリエチレンテープが剥がれ、系統内に残ったものと推定。その後作業により各系統に水が流され、その水流により一次冷却材系統、原子炉へと流入し、燃料集合体に付着したものと推定。
