伊方発電所第3号機

送電線碍子洗浄ポンプ電源ケーブルの損傷について

平成25年9月
四国電力株式会社

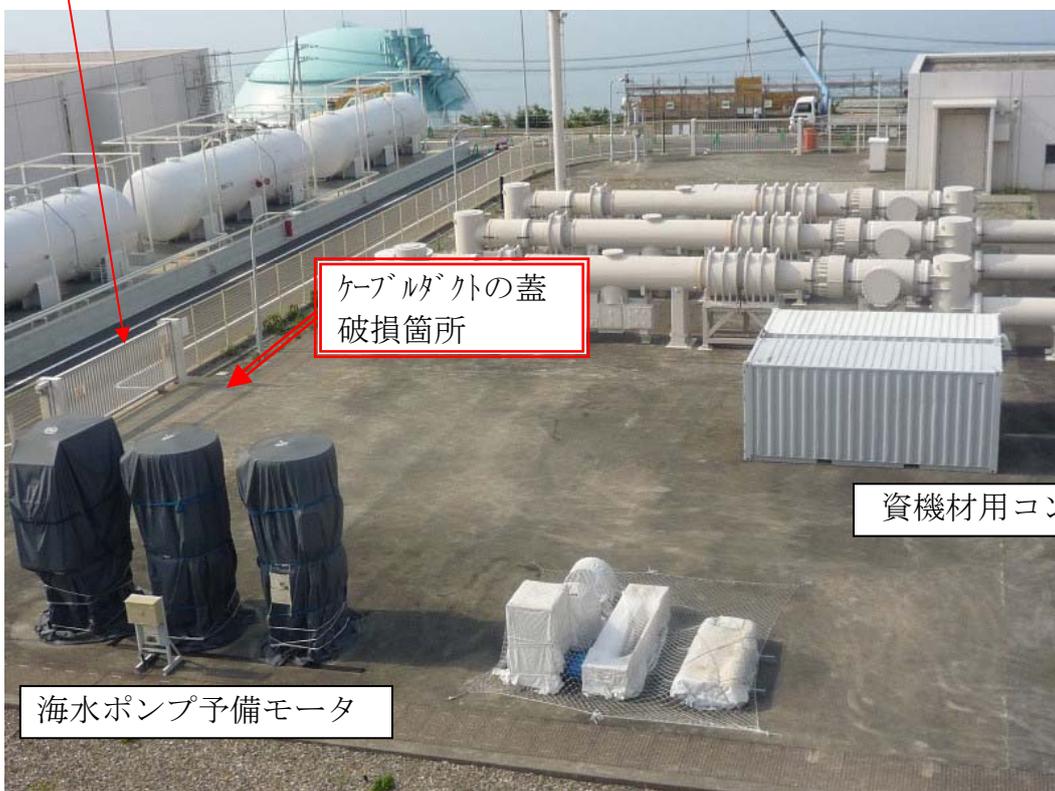
(屋外開閉所エリア) 北側を望む

ケーブルダクトの蓋
破損箇所

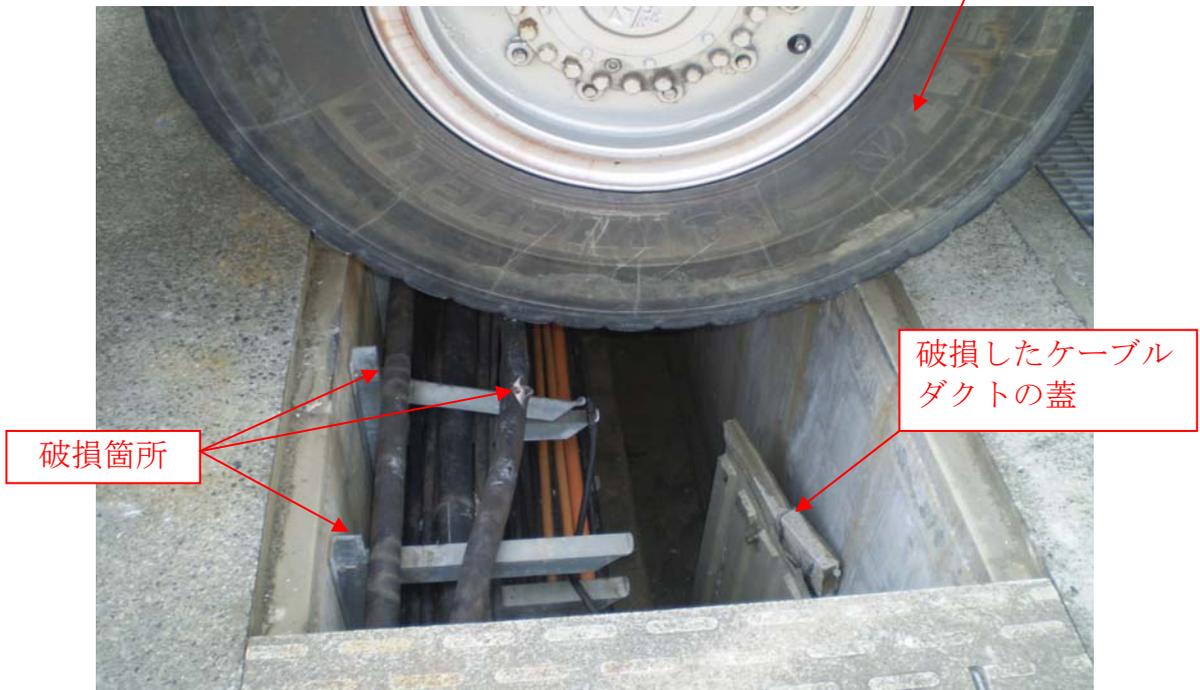
(取替前)

調査の結果、落下した蓋により送電線の碍子を洗浄するためのポンプの電源ケーブル2本が損傷していることを確認した。(添付資料-3)

その結果、クレーン車をケーブルダクト上を通過させた際に、過大な荷重が蓋にかかり破損・落下し、それにより当該ケーブルが損傷したものと推定される。

クレーン車左側前輪

破損箇所

破損したケーブルダクトの蓋

(落下した蓋により送電線碍子洗浄ポンプ電源ケーブル2本が損傷)

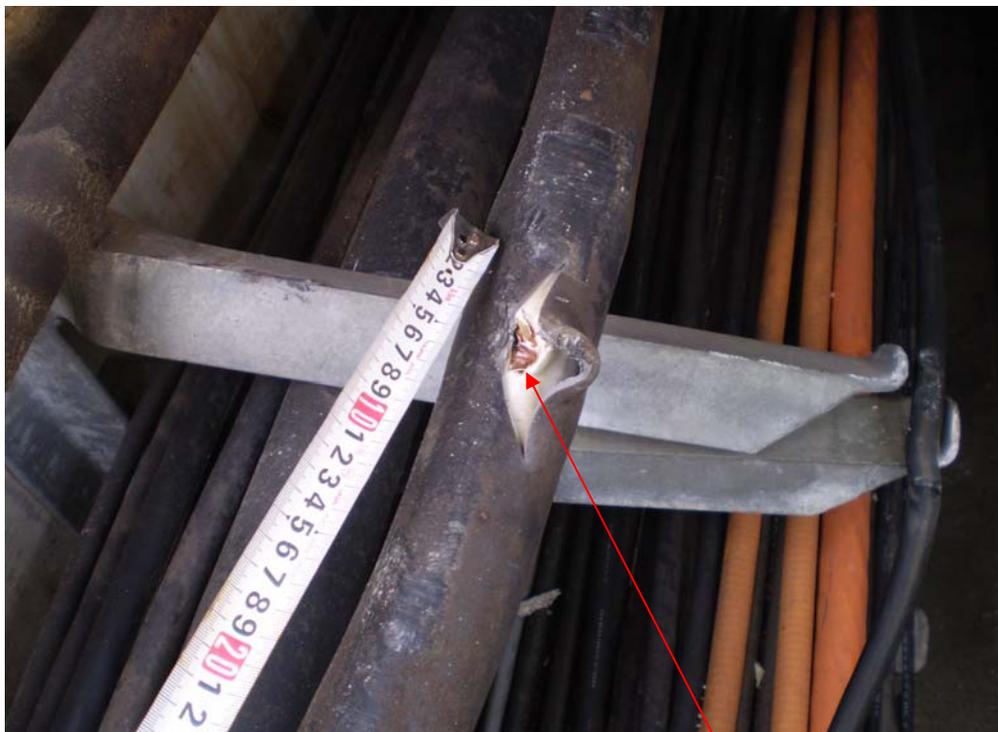
(拡大図)

破損部拡大
