伊方発電所第3号機
原子炉補機冷却水系統の耐圧試験後の
水抜き時の漏えいについて

平成25年9月
四国電力株式会社

添付資料－ 1 伊方発電所 3号機 原子炉補機冷却水系統
耐圧試験後の水抜き時の漏えい状況図

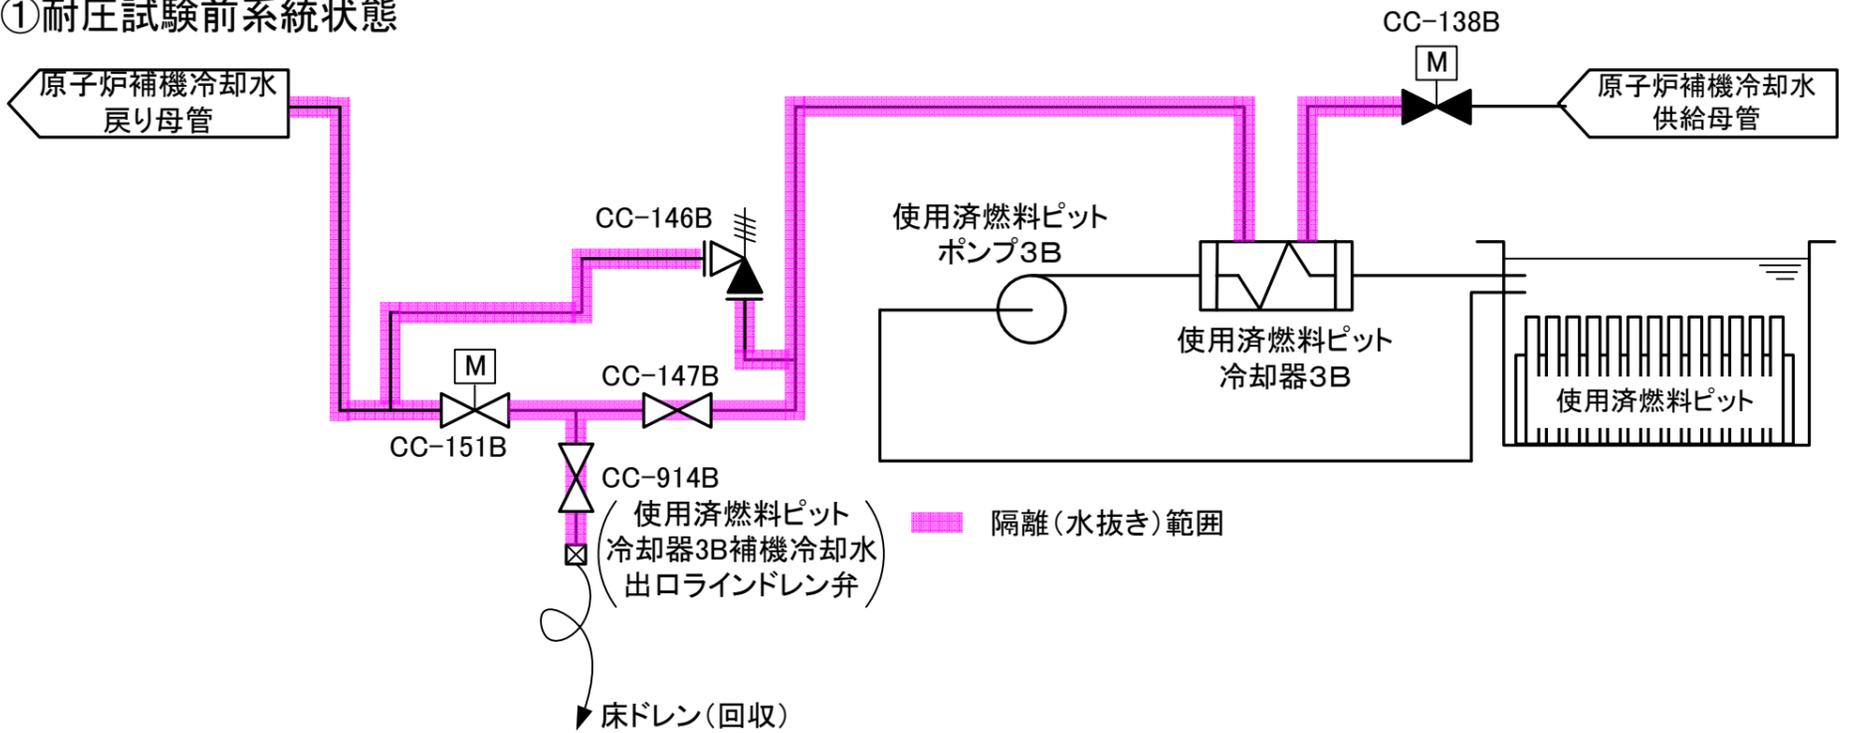
①耐圧試験前系統状態

当該逃がし弁の取り外しは追加安全対策工事を実施した原子炉補機冷却水系統の耐圧試験のために、当該逃がし弁の 2 次側フランジ部に閉止板を取り付けるためのものであり、水抜き状態であった当該逃がし弁の 1 次側フランジ部 (取り付け座) への閉止板取り付けの必要性はなかった。

従って、当該逃がし弁の 1 次側フランジ部 (取り付け座) へは、異物混入防止のための養生のみ実施していた。

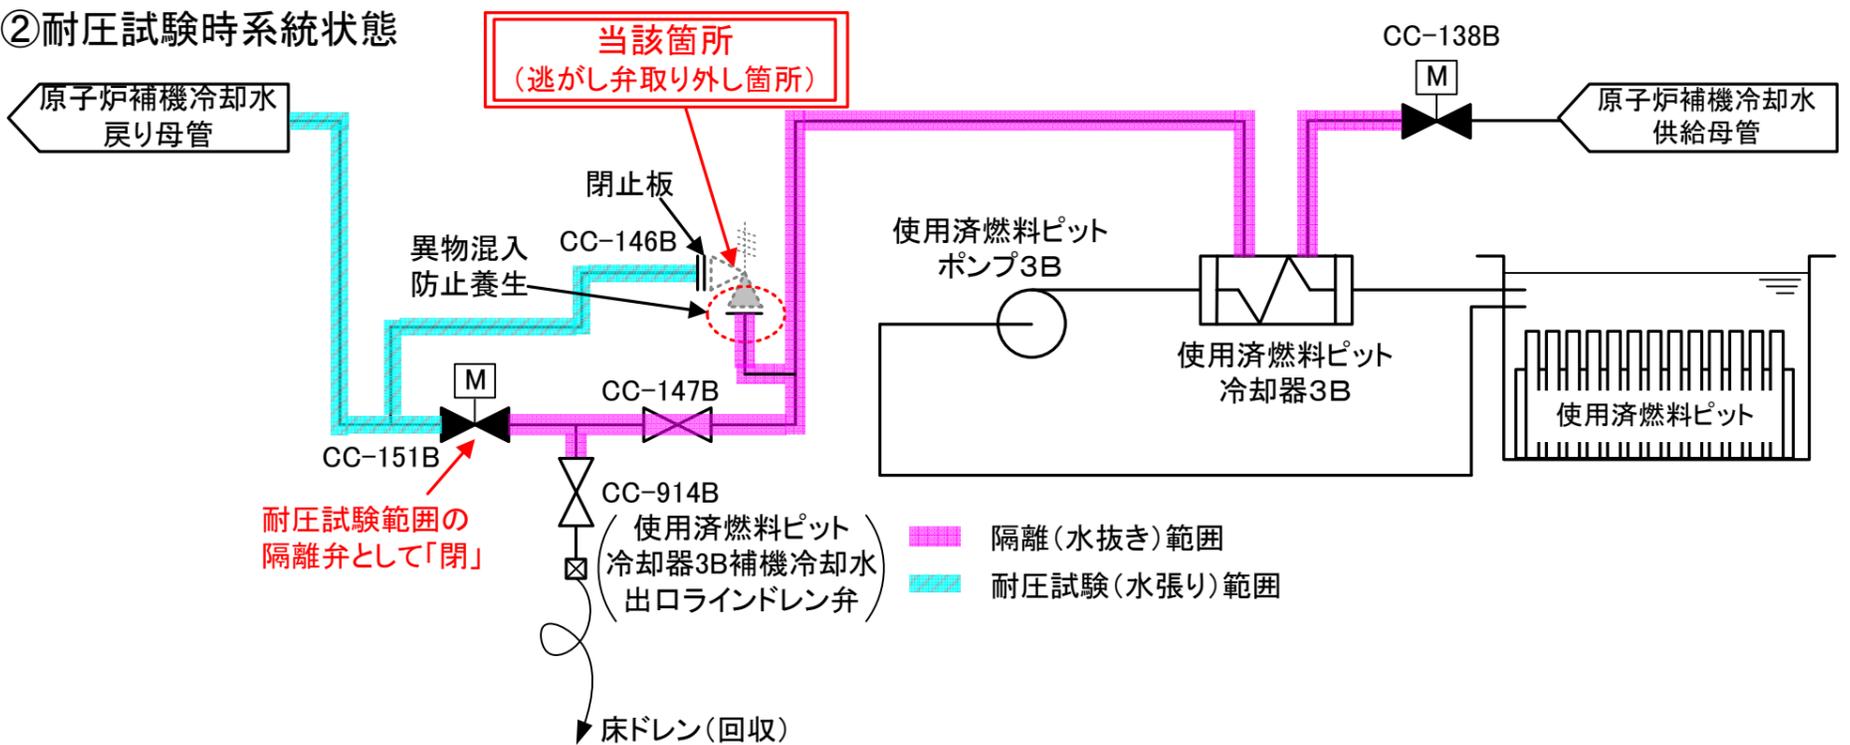
②耐圧試験時系統状態

調査の結果、追加安全対策工事において、当該逃がし弁を取り外して2次側フランジ部に閉止板を取り付け、耐圧試験を実施した後、耐圧試験範囲の水を抜くために電動弁を開操作したところ、取り外していた当該逃がし弁の取り付け座から漏えいしたことを確認した。このため、電動弁を閉操作し、漏えいが停止したことを確認した。また、漏えいした水の量は約20ℓであり、ウエスにて拭き取って回収した。なお、漏えいした水を分析した結果、漏えいした水から放射能は検出されなかった。また、作業員の被ばくや汚染はなかった。

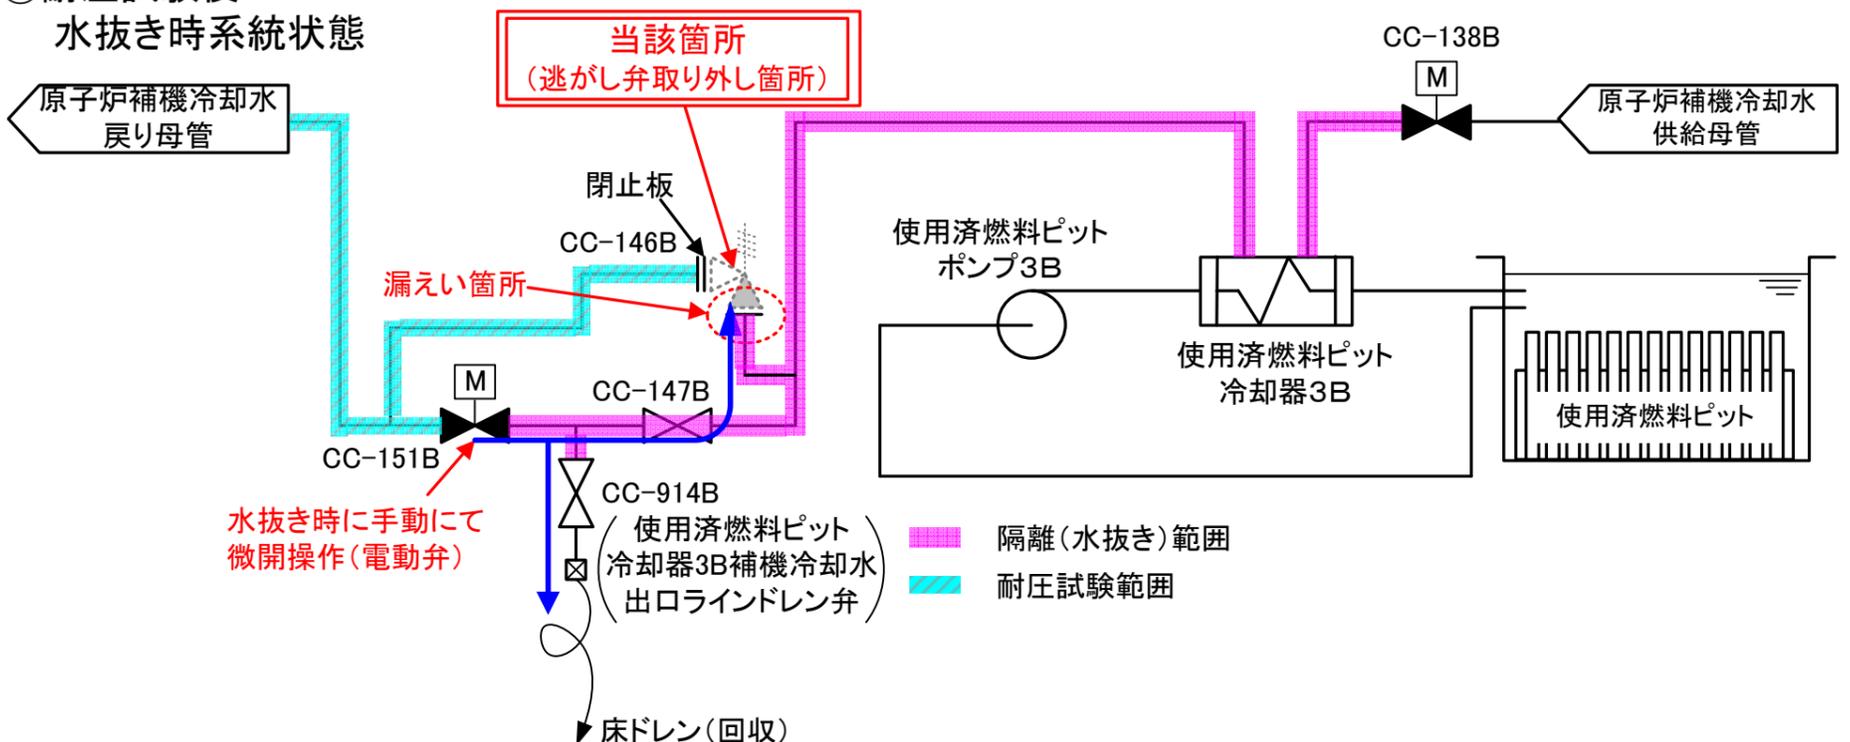
③耐圧試験後
水抜き時系統状態

伊方発電所第3号機は、第13回定期検査中のところ、6月23日14時29分、原子炉建屋10m（管理区域内）において、使用済燃料ピット冷却器3B補機冷却水出口ライン逃がし弁（CC-146B）（以下、「当該逃がし弁」という。）取り付け部より冷却水の漏れを確認した。

- ・ 主担当および同行したもう1名の系統管理担当は水抜き操作実施前に現場の状況を再確認したが、作業前のミーティングにおいて「開口部はない。」と周知されていたこともあり、当該逃がし弁の1次側フランジ部（取り付け座）に開口部があることに気がつかなかった。
- ・ 同行したもう1名の系統管理担当は、水抜き操作のため隔離弁である電動弁を手動にて微開したが、周囲の騒音もあり電動弁からドレン水の流動音が聞こえなかったため、流動音がするまで弁の開度を増やしたところ、当該逃がし弁の1次側フランジ部（取り付け座）の開口部から水漏れを生じた。

本事象は、耐圧試験対応として当該逃がし弁を取り外し、当該逃がし弁の2次側フランジ部に閉止板を取り付け、当該逃がし弁の1次側フランジ部（取り付け座）へは、異物混入防止のための養生のみ実施していたが、系統管理担当は「閉止板の取り付けにより当該逃がし弁の取り外し箇所（開口部）はなくなった。」と思い込み、操作手順書作成時、現場確認時においても開口部に気付かずに、開口部のある系統を使用して水抜き操作を行ったことにより、漏えいを生じたものと推定される。

- （1）原子炉補機冷却水の漏えいにより中断していた当該配管の水抜きについては、当該逃がし弁の1次側フランジ部（取り付け座）に閉止板を取り付け、開口部を塞いだ上で実施した。
- （2）原則、安全弁、逃がし弁を取り外し、閉止板を取り付ける場合は、全ての開口部に閉止板を取り付けることとし、隔離操作票に、当該弁の取り外しの項目を記
