伊方発電所 圧縮減容固化設備
高圧圧縮減容装置の油圧系統継手部からの油漏れについて

平成 2 5 年 9 月
四国電力株式会社

圧縮減容固化設備 高圧圧縮減容装置

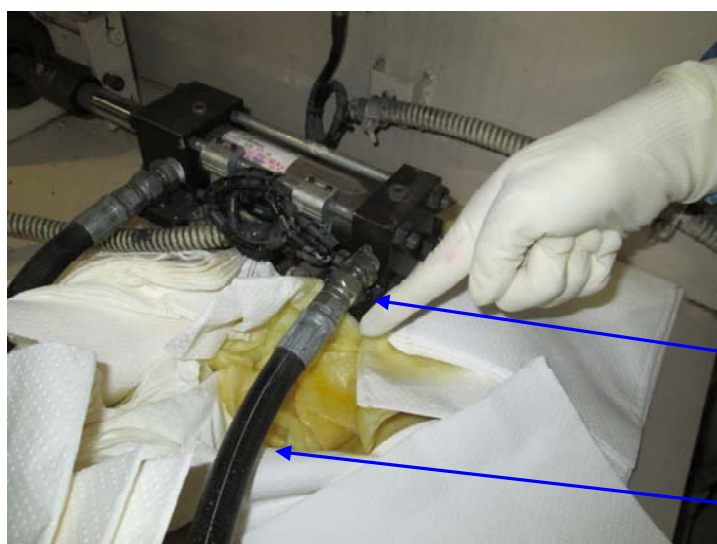
漏えい箇所の写真

調査の結果、ドラム缶圧縮後に通常上昇することのない廃棄体が、金枠・金型と一緒に上昇した後落下し、駆動用の油を供給するホースに接触したことを確認した。また、駆動用の油を供給するホースについて、外観を確認したところ損傷はなく、継手部よりホース内の油が漏れ出ていたことを確認した。

漏えい箇所(継手部)

駆動用油供給ホース

このため、当該継手部を増し締めし、油圧をかけて漏えい試験を行い、当該ホースおよび継手部に漏えいはなく異常がないことを確認した。

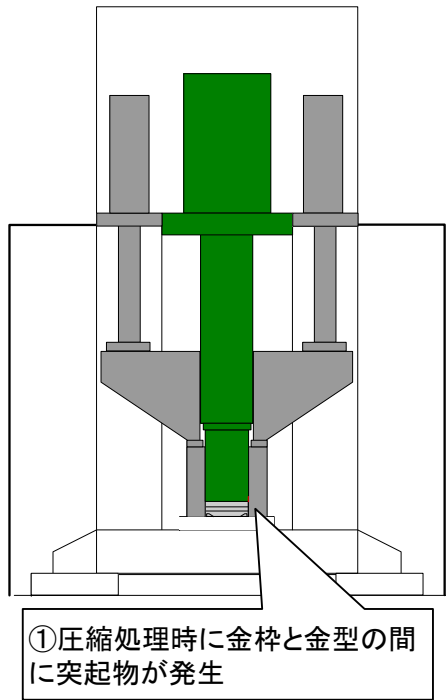
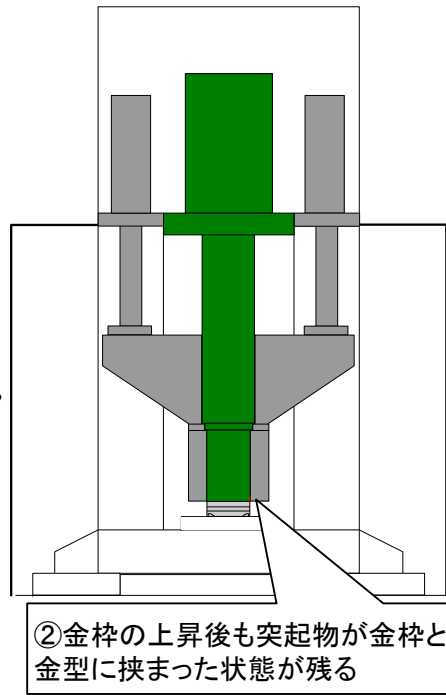
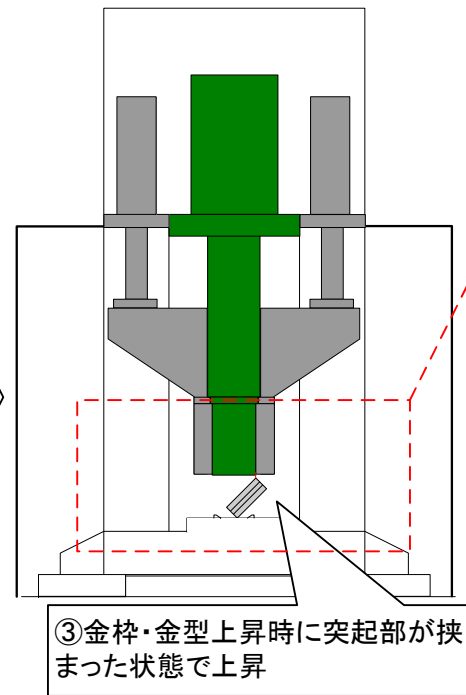
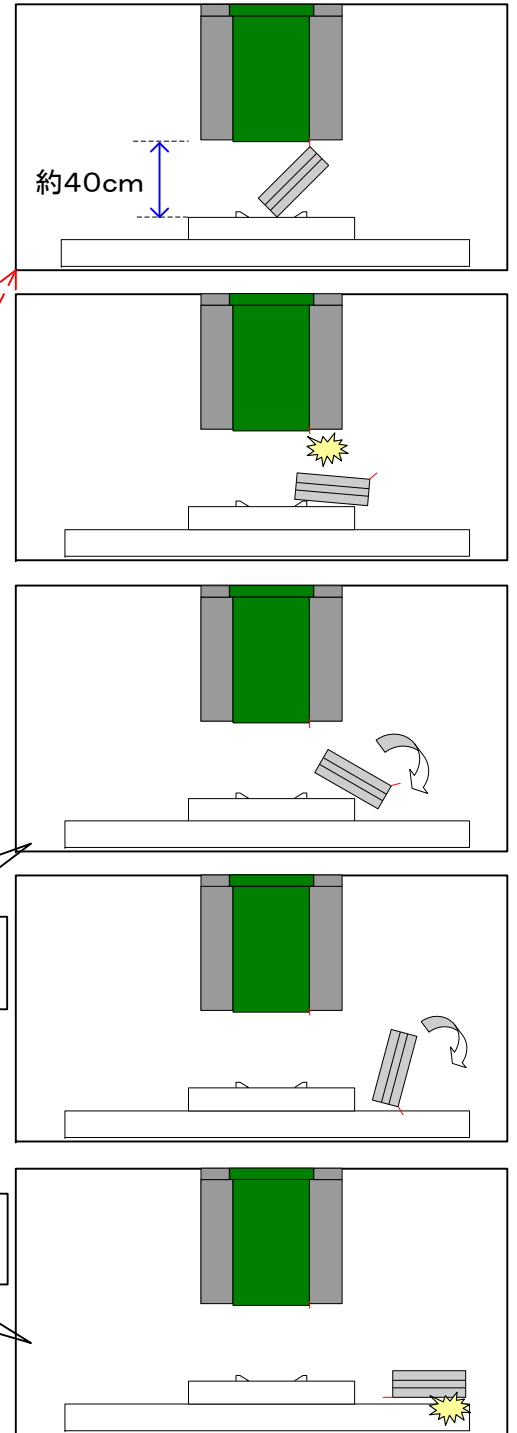
廃棄体落下状況

当日制御室にて運転監視をしていた運転員へ聞き取り調査したところ、ドラム缶圧縮後に通常上昇することのない廃棄体が、金枠・金型と一緒に片方が吊り上がった（約40cm）ため、「緊急停止」ボタンを押し装置を停止させたものの、廃棄体はその約5秒後に落下し、転がった後駆動用油供給ホースに接触し止った状況であった。

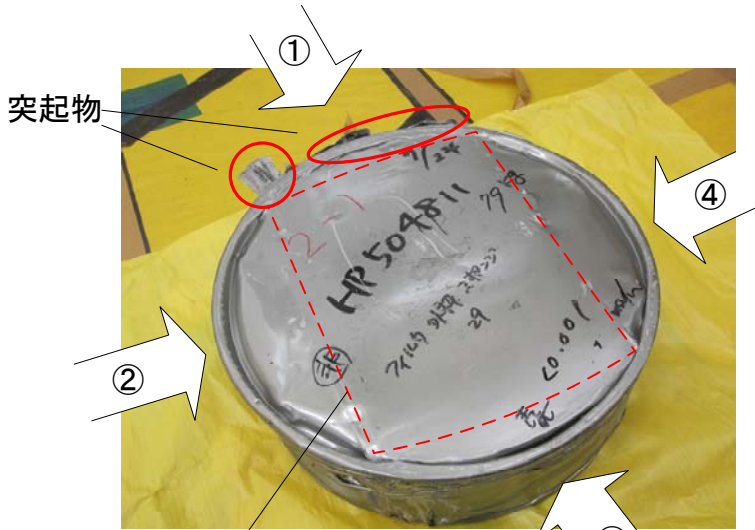
廃棄体の外観観察結果

廃棄体は円盤状に正常に圧縮された状態であったが、外観において、廃棄体上面には突起物（約8cm×6cm）があった。また、突起物の先端部がちぎれて、金型・金枠の隙間に挟まっていた。

廃棄体上面および下面には、フィルタ外枠（内容物）が同一方向に収納し圧縮されたと推定される圧縮跡があった。

突起物

フィルタ外枠(内容物)の
圧縮跡

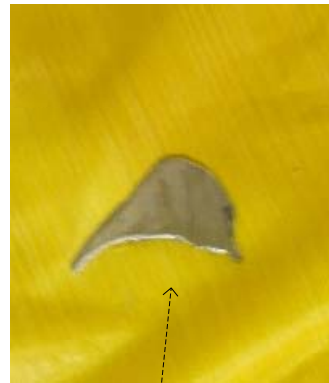
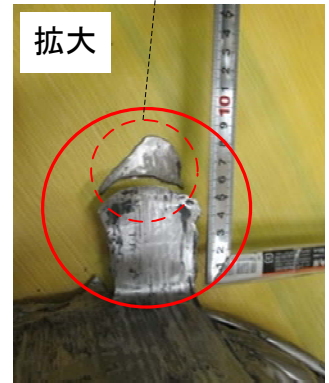
突起物の厚さを測定した結果、約0.9mmであり、ドラム缶側面の厚さ（設計：0.8mm）とほぼ一致していた。

また、金枠内径と金型外径の差は約1mmあることから、約0.9mm厚の突起物が、この隙間に入り込むこととなった。

今回、圧縮工程時にドラム缶側面部に割れが生じ、それが圧縮の進展により、金枠と金型の微小な隙間に入り込み、抜けなくなった。その後、金枠・金型上昇工程時に、挟まった突起物が吊り点となり、廃棄体が徐々に吊り上がることとなったが、金枠・金型の上昇とともに、廃棄体の荷重が突起物に集中し、荷重負荷の増加とともに耐えきれなくなり、突起物の一部がちぎれ、廃棄体が落下したものと推定される。

先端部はちぎれて
金枠・金型の
間に挟まったま
まになった

突起物
[約8cm × 6cm]
金枠・金型
の間に挟ま
ったもの

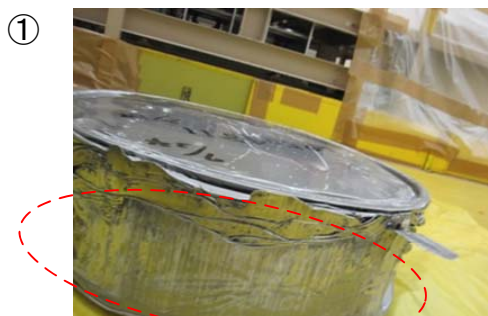
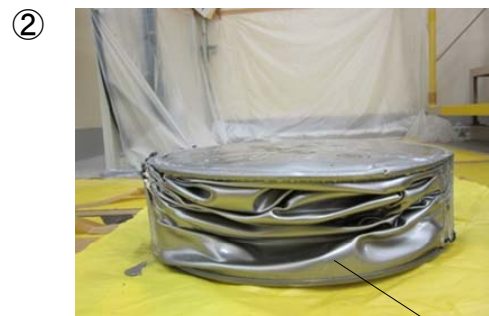
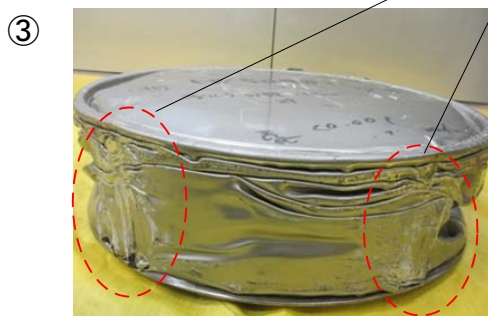
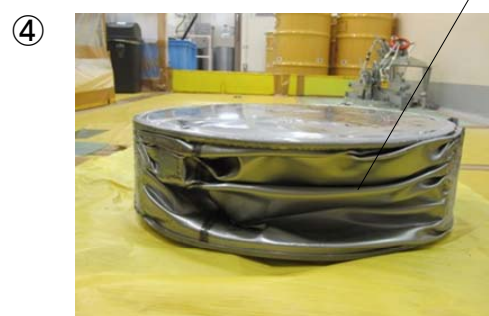
廃棄体側面は、ドラム缶収納時に隙間が多い方向では、ドラム缶は内側に圧縮されていたが、隙間が少ない方向では、ドラム缶は金枠と擦れた跡があり、ドラム缶の側面部が上面から飛び出していた。

金枠と
擦れた跡

くぼみ

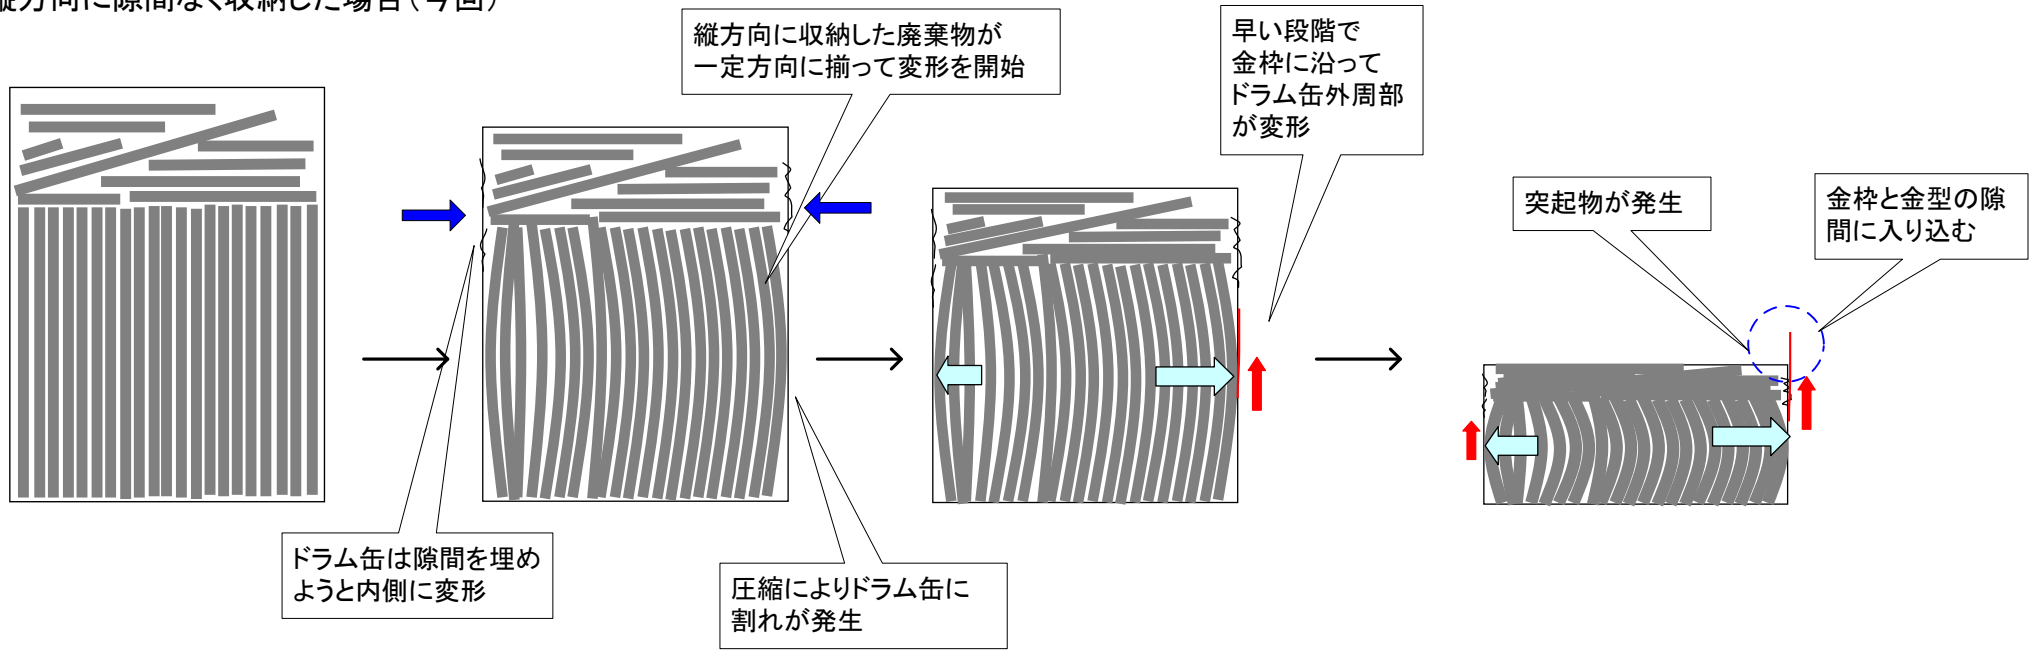
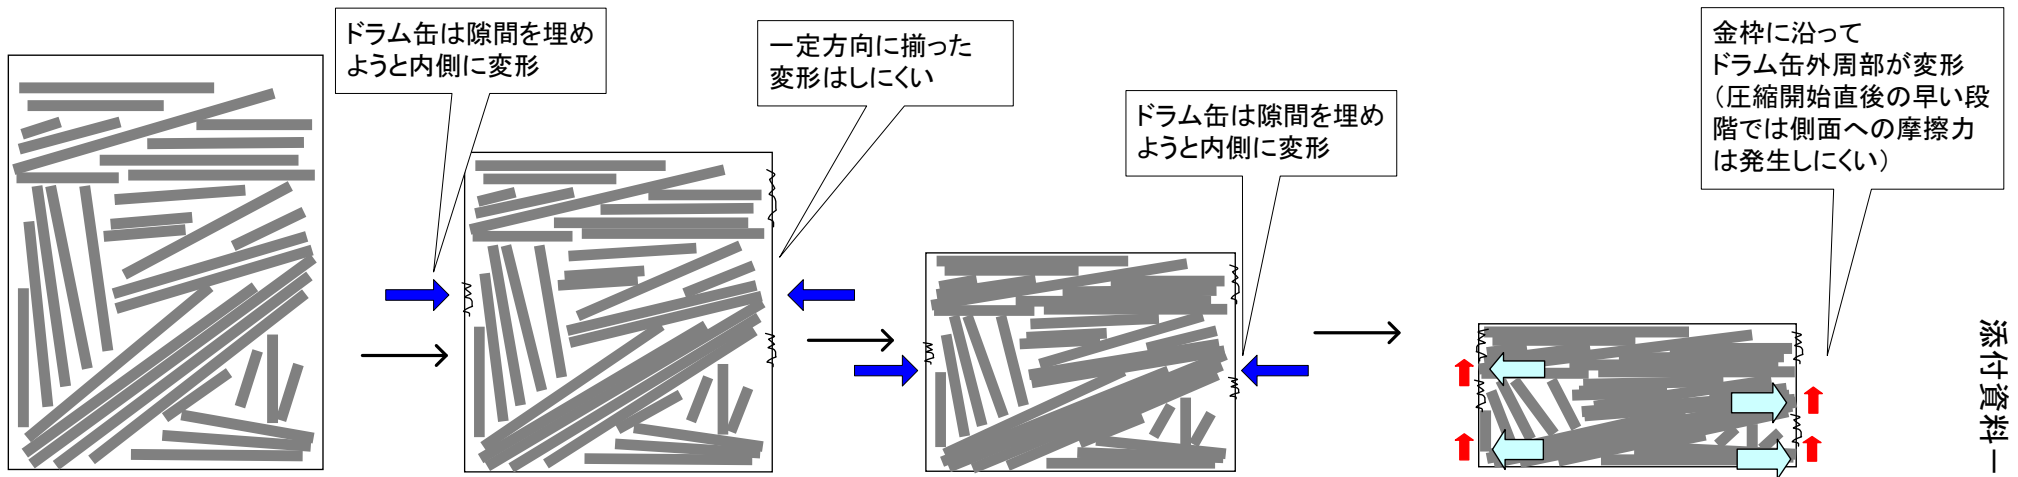
ドラム缶への収納方法の違いによる廃棄体への影響

ドラム缶内に隙間があれば、圧縮時にはドラム缶はその隙間を埋めようと内側に変形するが、ドラム缶内に隙間がない場合には、内側には変形できず、金枠に沿ってドラム缶が変形することにより、圧縮の進展により突起物が生成される。

定型のフィルタ外枠を縦方向に隙間なく収納した場合、圧縮時には内容物が一定の方向に揃って変形するため、内容物がドラム缶外周部と接触し、ドラム缶外周部は金枠に沿って変形することとなる。一方、縦方向に多量に収納しない場合は、圧縮時に一定方向に揃った変形はしにくく、ドラム缶外周部を押す力は分散される。

○ 縦方向に隙間なく収納した場合（今回）

○ 縦方向に多量に収納しない場合

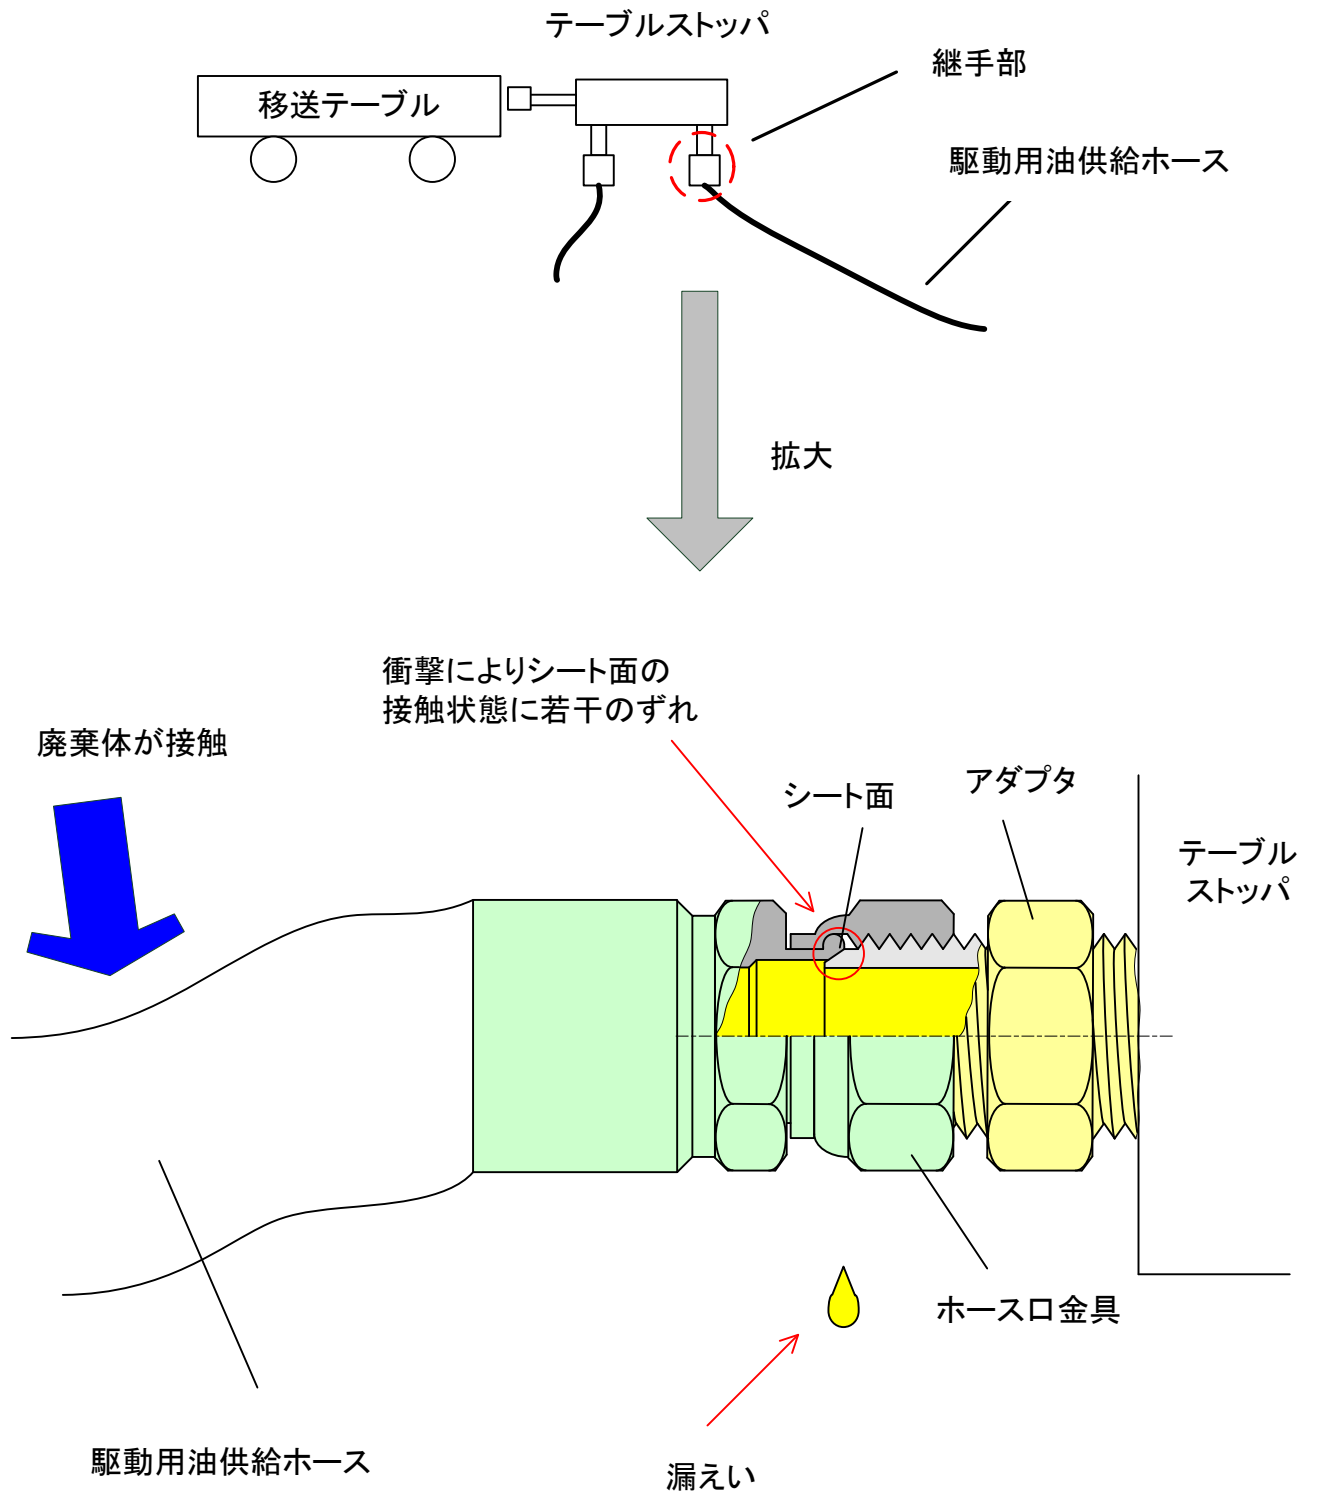
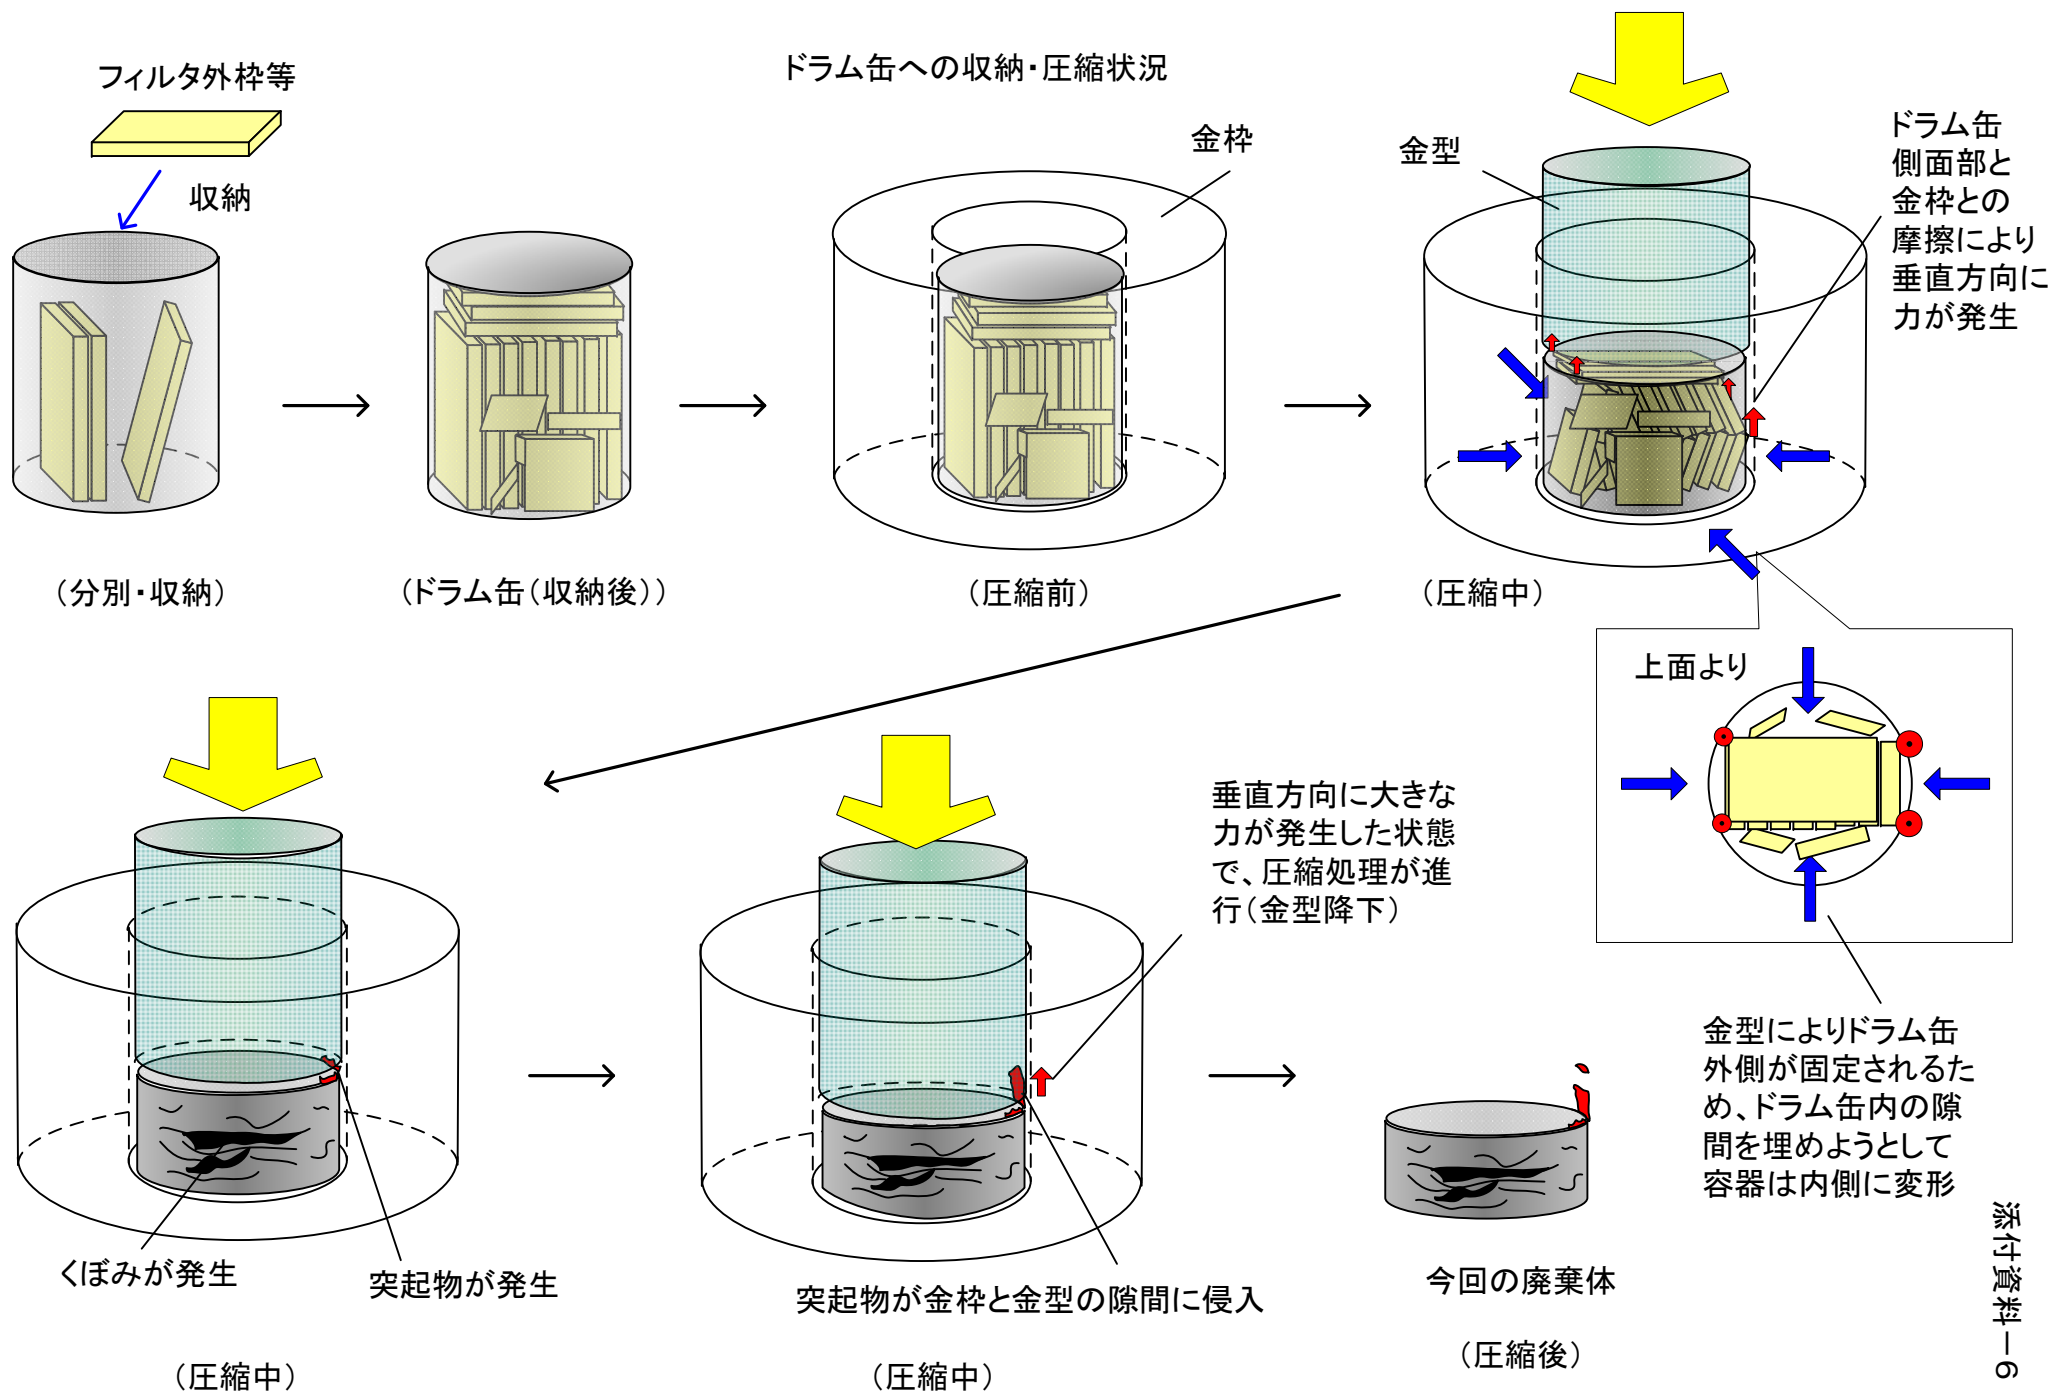
駆動用油供給ホース継手部の状況

油供給ホースの継手部は、ホース口金具のナットを締め込むことによりホース口金具とアダプタのシート面が接触して、内部流体が外部に漏れないようシールされる構造となっている。廃棄体が油供給ホースに接触したことによる衝撃により、シート面の接触状態に若干のずれが生じ、漏えいに至ったものと推定される。

- （1） 当該ホース継手部を増し締めし、漏えい試験により油漏れがなく、外観上も異常がないことを確認した。
- （2） 圧縮後に廃棄体が吊り上がらない対策として、高圧圧縮用ドラム缶への収納作業時には、同一形状の廃棄物を一定方向に隙間なく収納しないことを作業要領書に記載した。
- （3） 圧縮後に廃棄体が吊り上がらない対策として、金枠上昇時に、廃棄体が吊り上がっていないことを目視で確実に確認するとともに、吊り上がった場合は直ちに装置を停止することを作業要領書に記載した。
- （4） 更に、廃棄体が吊り上がっていないことを確実に確認できるよう、高圧圧縮装置室内に監視カメラを設置するとともに、万一落下した廃棄体が転がった場合の対策として、周囲の機器等に損傷を及ぼすことのないよう防護柵を設置した。（今後、恒設化する予定）

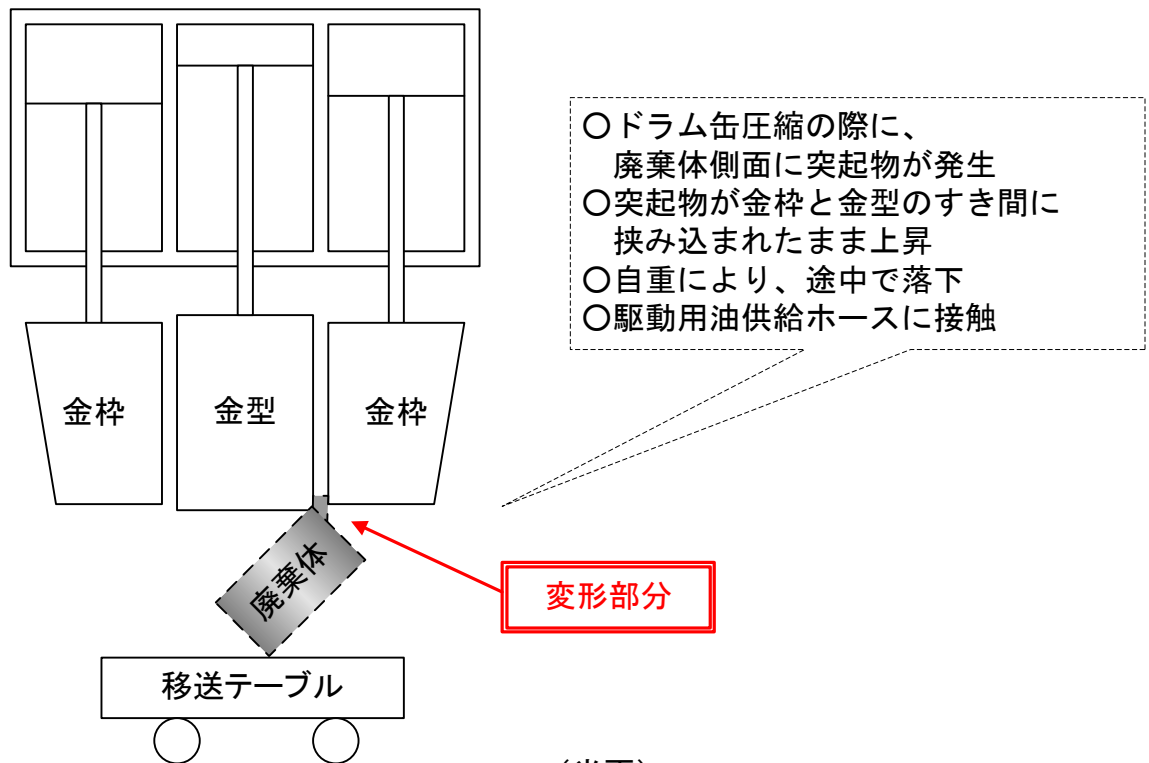
【推定原因】

ドラム缶圧縮時に、ドラム缶外周部と収納物の間に隙間が少ない場所で、垂直方向に沿って容器側面が変形し、一部に突起物が発生した。突起物は、圧縮の進展により、金枠と金型の隙間に入り込み、続く金枠・金型上昇工程により、廃棄体が金枠・金型とともに吊りあがった。

吊り上がった廃棄体は、自重によりその後落下し、落下した廃棄体は、転がった後、駆動用油供給ホースと接触、当該ホース継手部から油が漏えいするに至ったものと推定される。
