伊方発電所第1，2号機  
火災受信機盤の不具合について

平成25年11月  
四国電力株式会社

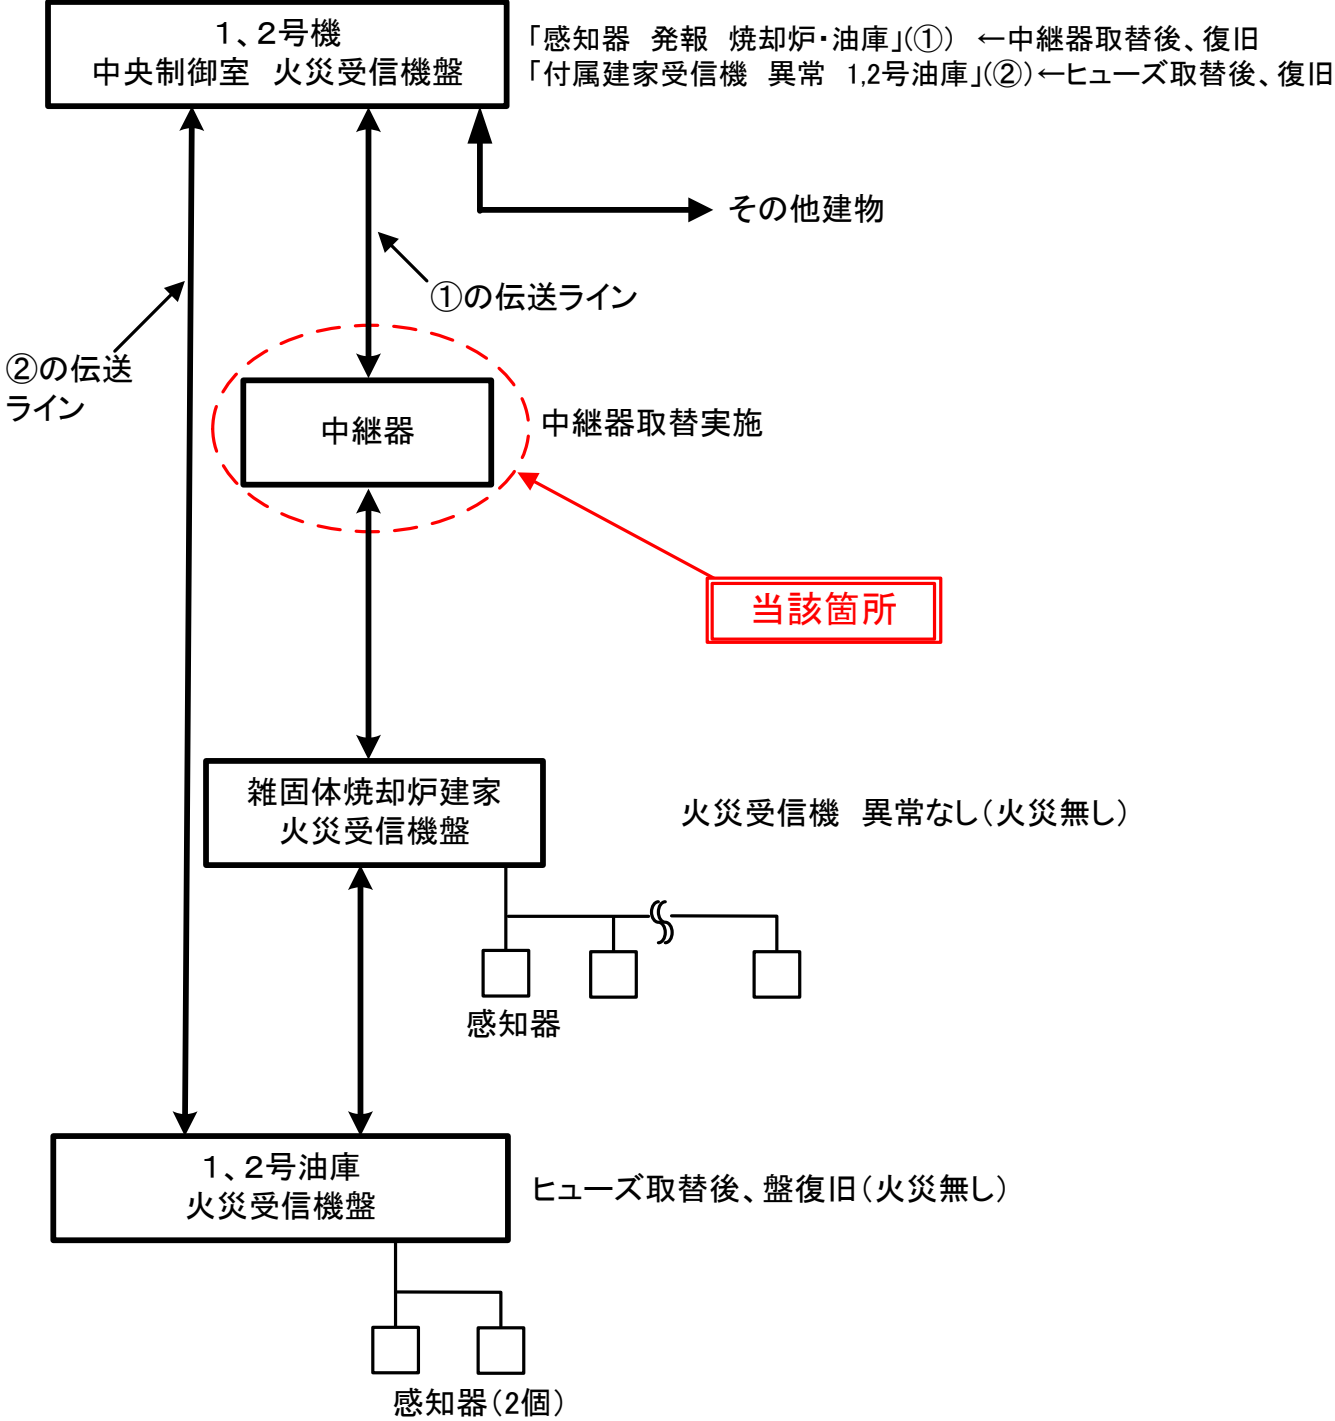
伊方発電所 1, 2号機 中央制御室 火災受信機盤 信号概略図

伊方発電所第1, 2号機は定期検査中のところ、7月4日16時15分に1, 2号機中央制御室において、焼却炉・油庫の火災感知器発報等の信号が発信したため、現場を確認したところ、1, 2号油庫火災受信機盤内のヒューズ切れが確認されたことから、当該ヒューズ取替えを実施し、現場の受信機盤は復旧したものの、1, 2号機中央制御室の焼却炉・油庫の火災感知器発報信号が復旧できないことを同日17時25分に保修員が確認した。

調査の結果、1, 2号機中央制御室へ火災信号を送信するための中継器<sup>※1</sup> (2号機タービン建家1階) の異常を確認したことから、中継器を取替え、中央制御室の焼却炉・油庫の火災感知器発報信号が復旧したことを確認し、その後、正常に動作することを確認した結果、同日21時53分、通常状態に復旧した。

※1 中継器 : 雑固体焼却炉建家火災受信機盤と1, 2号機中央制御室火災受信機盤を接続する装置。雑固体焼却炉建家火災受信機盤から1, 2号中央制御室火災受信機盤に伝送する信号をアナログからデジタルに変換するために取付けている。

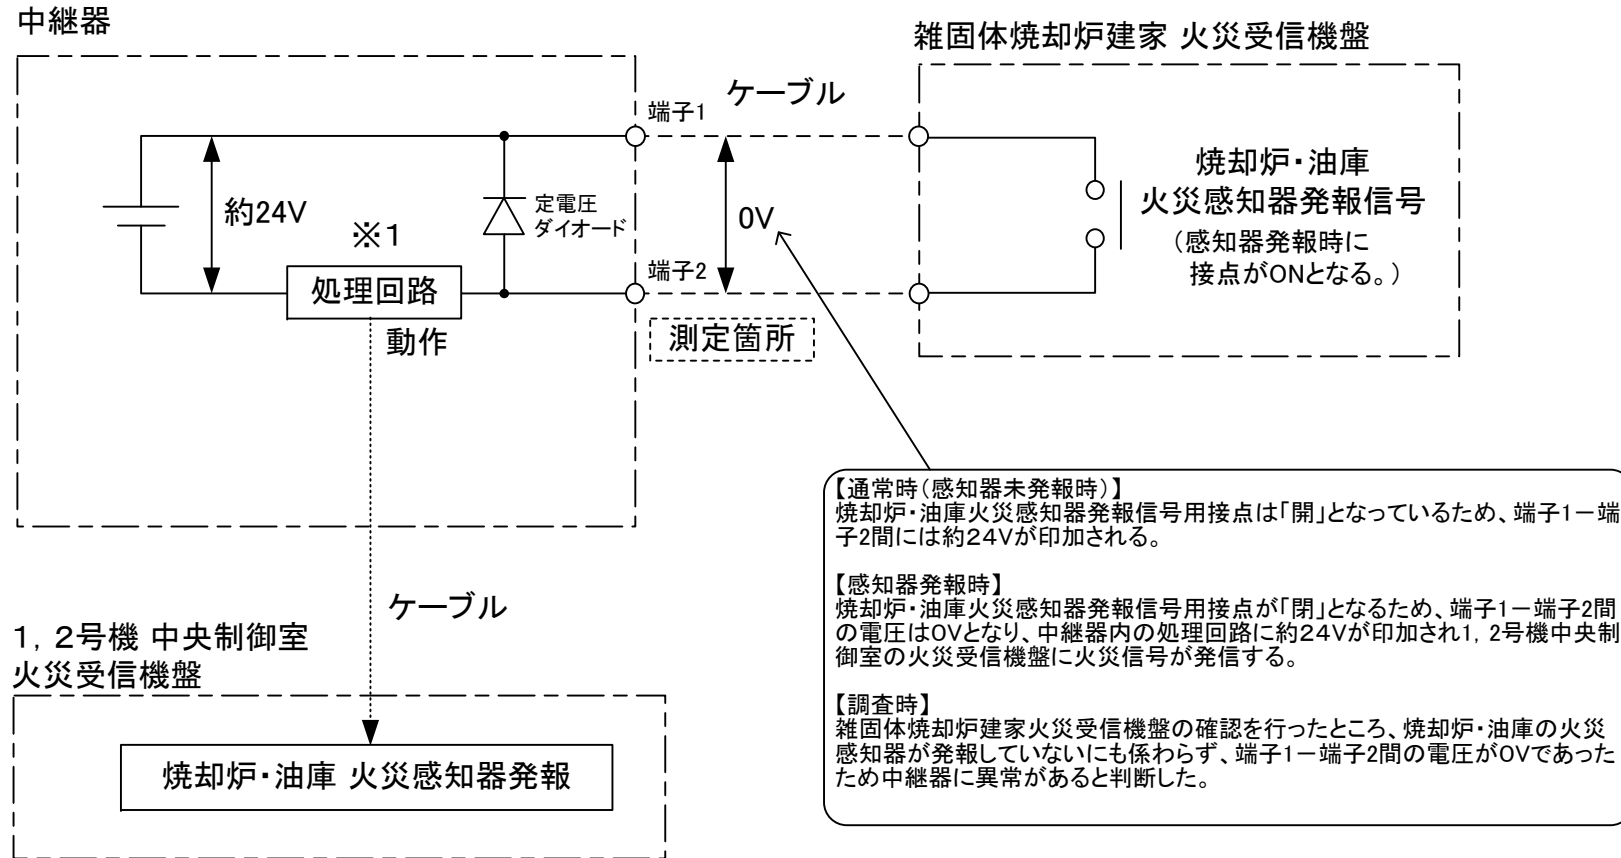
伊方発電所1, 2号機 中継器調査 概略図

雑固体焼却炉建家火災受信機盤と1, 2号機中央制御室火災受信機盤とを接続する中継器の電圧測定を実施した。当該中継器4回路のうち「焼却炉・油庫の火災感知器発報」を示す信号回路の電圧については通常値約24Vであるのに対し、0V（信号発信状態）となっており、それ以外の「見張所の火災感知器発報」等の3回路は約24Vとなっていたことから中継器内のうち当該回路のみ異常である事が確認された。このため、当該中継器の取替えを行い、火災感知器発報信号が復帰した後、感知器の動作試験を行い正常状態に復旧したことを確認した。

※1 処理回路 : この回路に電流が流れると1, 2号機中央制御室へ火災を示す信号が発信される。

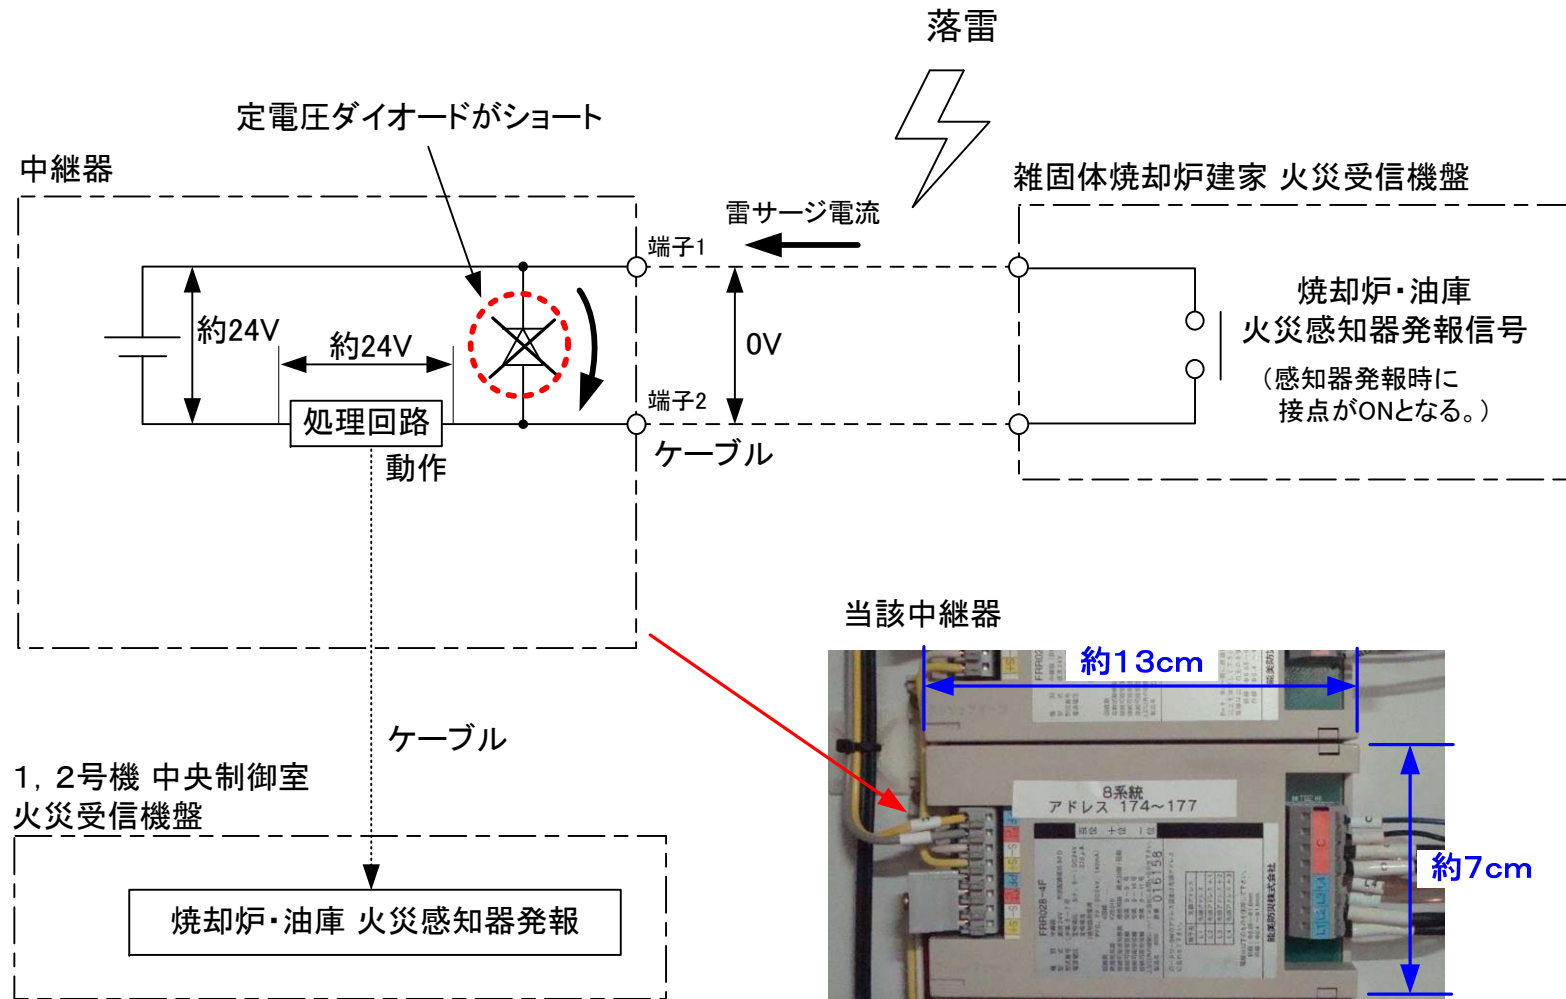
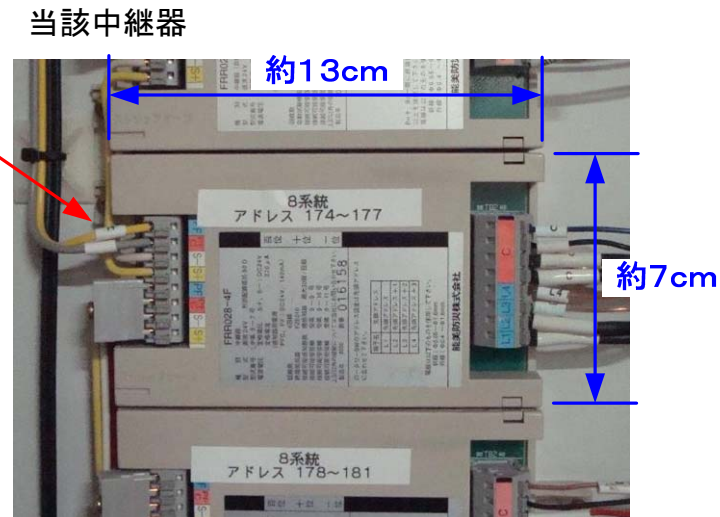
伊方発電所1, 2号機中継器故障部位概要図

基板を詳細確認したところ、当該回路の定電圧ダイオード<sup>※2</sup>がショートしていることが判明した。

※2 定電圧ダイオード : 電源電圧変動等によるサージ<sup>※3</sup>で回路電圧が過度に上昇するのを防止する目的で設置しており、当該定電圧ダイオードは、回路電圧が33V以上に上昇しないよう抑制している

本事象発生時は、伊方発電所付近で落雷が多発しており、焼却炉・油庫付近の火災信号線への過大な雷サージにより中継器内の定電圧ダイオードの仕様を超える電圧が印加され、故障に至ったと推定される。

- (1) 当該中継器の取替えを行い、健全性を確認のうえ復旧した。
- (2) これまでと同様に定期的な点検を行うとともに、今後、中継器故障時に速やかに対応するため予備中継器を常備した。

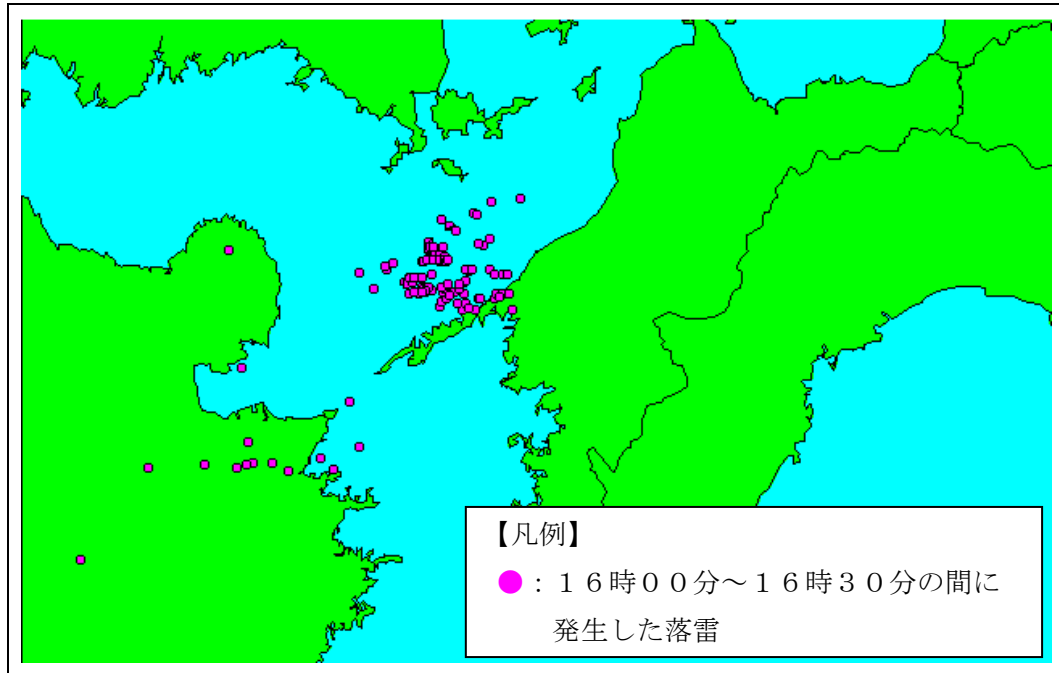
当時の伊方発電所近辺における落雷状況

1, 2号機中央制御室火災受信機盤に信号が発信した7月4日16時15分当時は、伊方発電所近辺で落雷が多発していた。

(7月3日9時14分雷注意報発令、7月5日2時30分同解除)

電源以外の電気入力はないことから、当該回路に対して外部からの過大な電圧が印加されたものと考えられる。中継器外部からの過大な電圧が印加される要因としては、事象発生当時の気象状況より、落雷による雷サージ<sup>※4</sup>が考えられる。
