伊方2号機アスファルト固化装置廃液供給タンクへの配管からの析出
について（第2報）

26.11.27

原子力安全対策推進監
(内線2352)

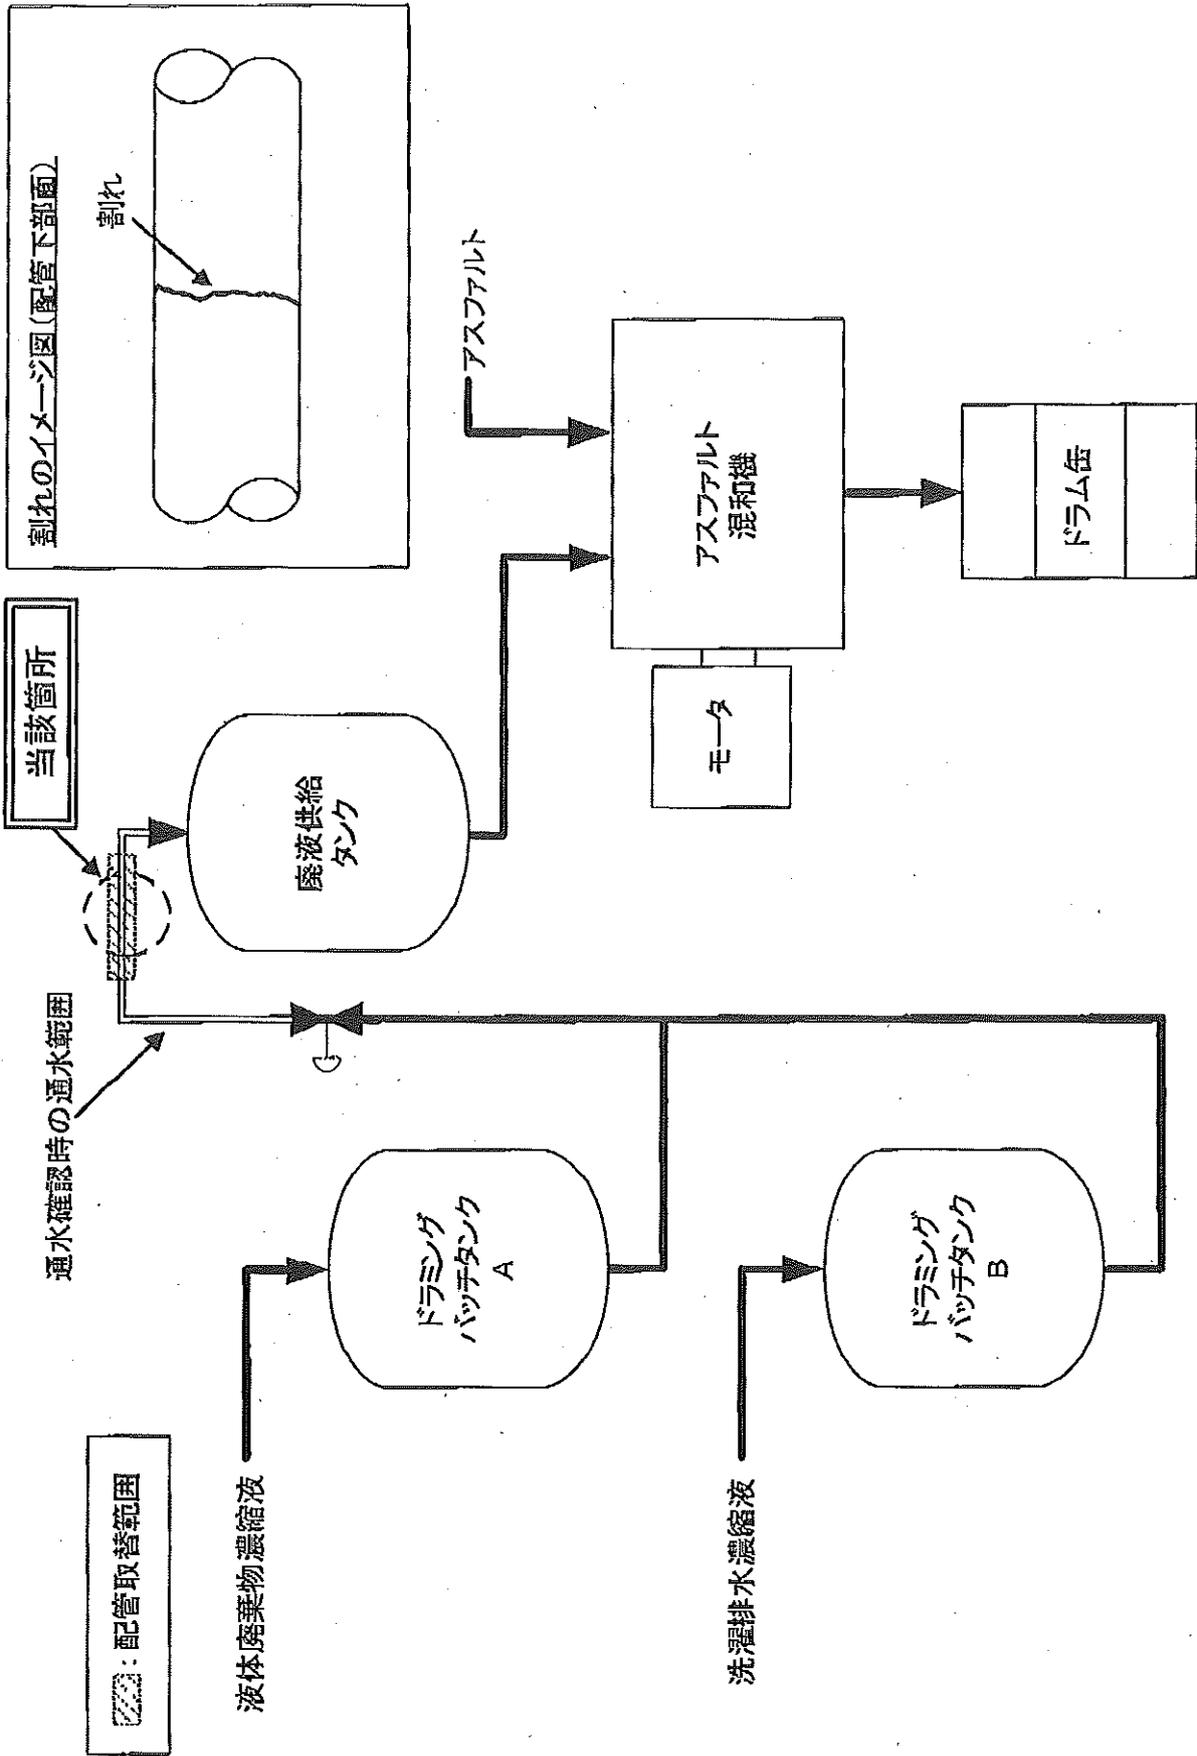
伊方発電所2号機 アスファルト固化装置系統概略図

- 1 伊方発電所2号機は、定期検査中のところ、アスファルト固化装置への廃液供給配管の保温材に、析出物があったため、保温材を取り外し、配管の状況を確認したところ、11月18日(火)12時40分に、配管表面に漏えい跡と思われる析出物があることを保修員が確認した。
- 2 漏えい跡は、乾燥した状態であり、現在漏えいはない。
- 3 今後、詳細調査を実施する。
- 4 本事象によるプラントへの影響および環境への放射能の影響はない。

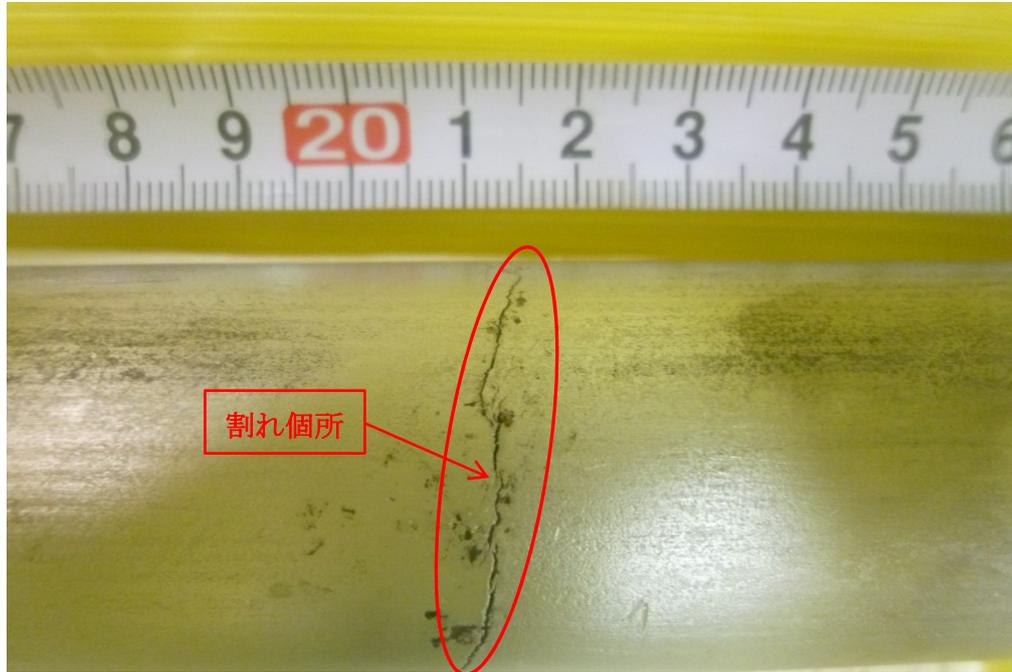
【外面写真】

- 1 その後、19日に当該配管を切り出し、調査した結果、配管表面に約75mmの割れを確認した。
- 2 また、当該箇所への配管取付けが26日に完了したことから、27日、通水確認等を実施し、10時05分、漏えいのないことを確認し、通常状態に復旧した。
- 3 今後、割れた原因等について、詳細調査を実施する。
- 4 本事象によるプラントへの影響および環境への放射能の影響はない。

析出が確認された当該配管の外面及び内面の写真

(11月21日に配管の外面確認実施)

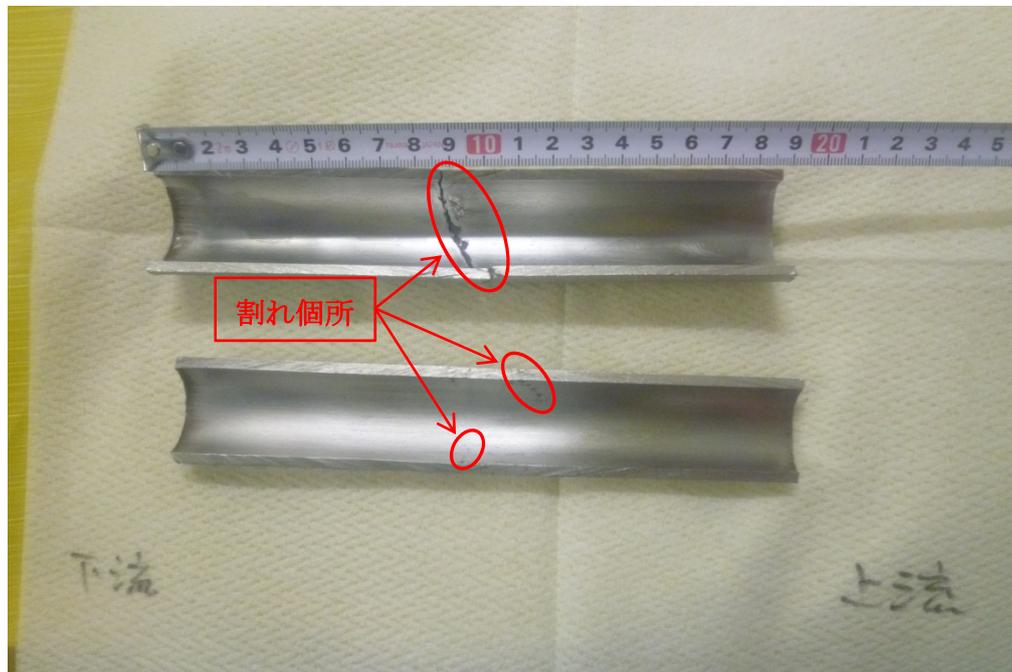
【内面写真】

(11月25日に配管を半分に切断して内面確認実施)

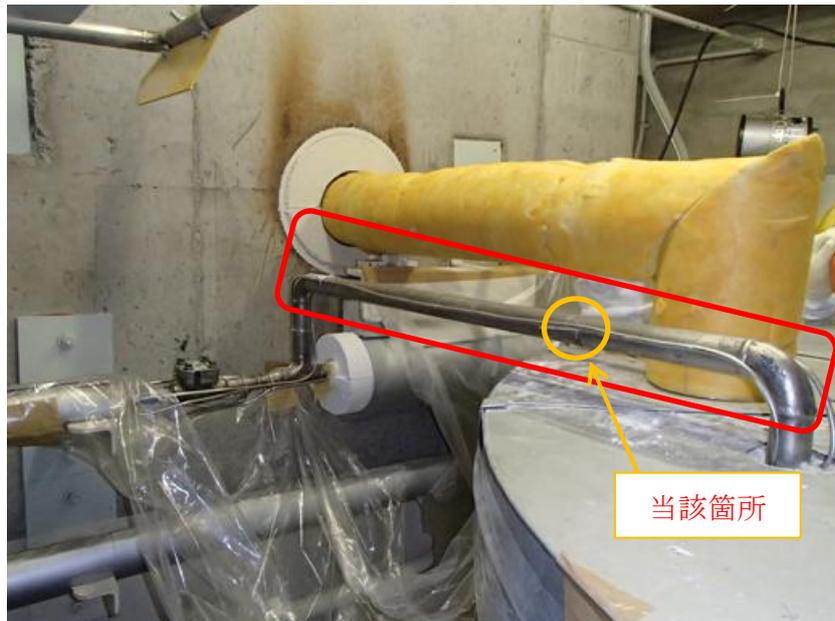
【切出前】

アスファルト固化装置への廃液供給配管の復旧状況の写真
