伊方2号機2次系ブローダウンタンク上面の亀裂について

26.12.10  
原子力安全対策推進監  
(内線2352)

伊方2号機2次系ブロワーダウンタンク  
上面の亀裂について

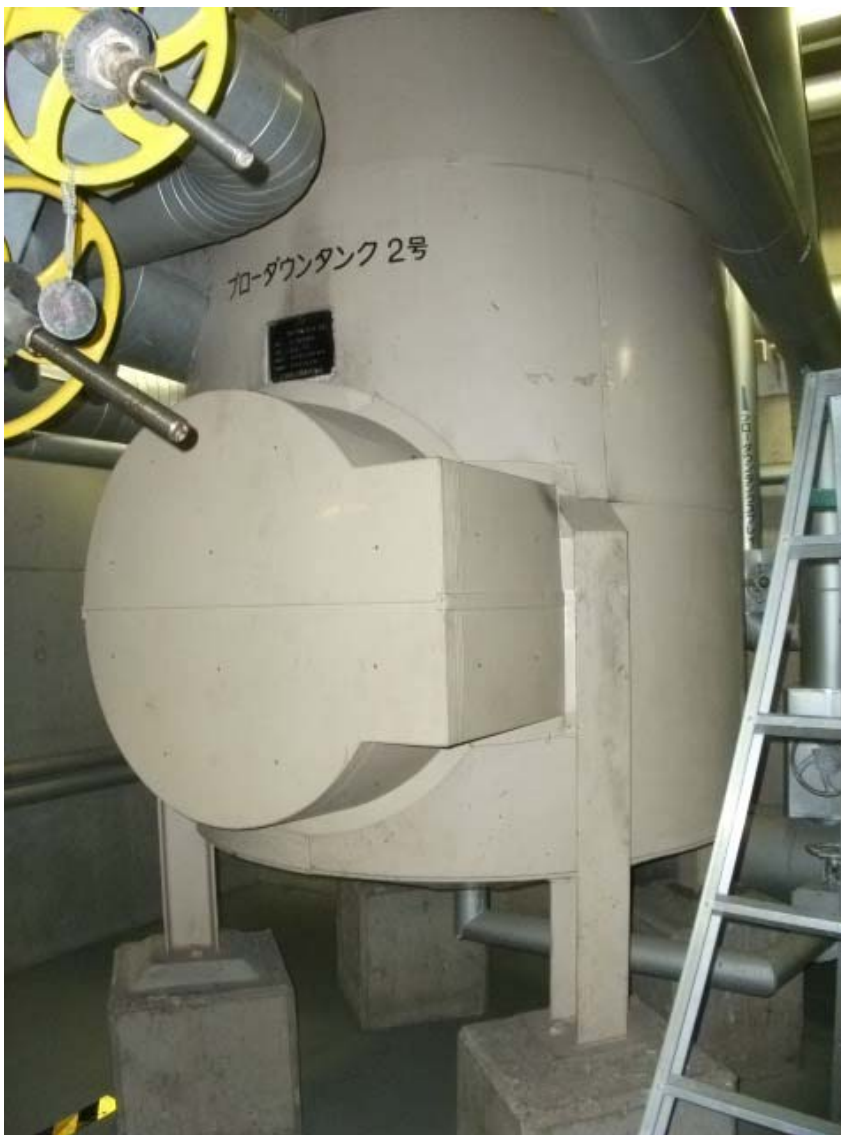
(タンク上面)

- 1 その後、2号機への補助蒸気の供給を停止し、補助蒸気ドレン水の発生を抑えることにより、当該タンクへの流入を止めた。
- 2 調査の結果、外面から目視にて点検し、タンク上面に亀裂が3箇所、円周状にあることを確認した。
- 3 なお、当該タンクは、亀裂の確認された上面の配管を通じて大気に開放されているものである。
- 4 25日より当該タンクを開放し、詳細点検を開始する。
- 5 本事象による環境への放射能の影響はない。

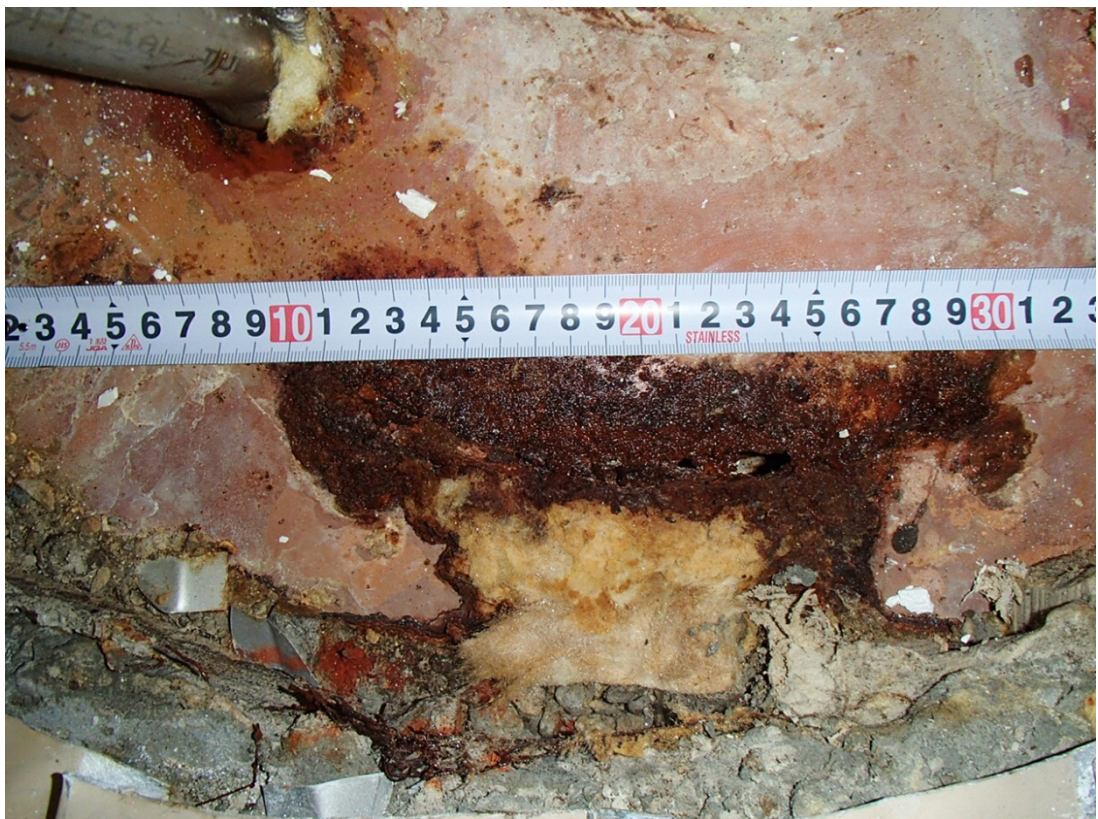
①

伊方2号機 2次系ブローダウンタンクの亀裂箇所の状況
