伊方発電所

モニタリングステーションじんあいモニタの不具合について

平成 2 6 年 8 月

四国電力株式会社

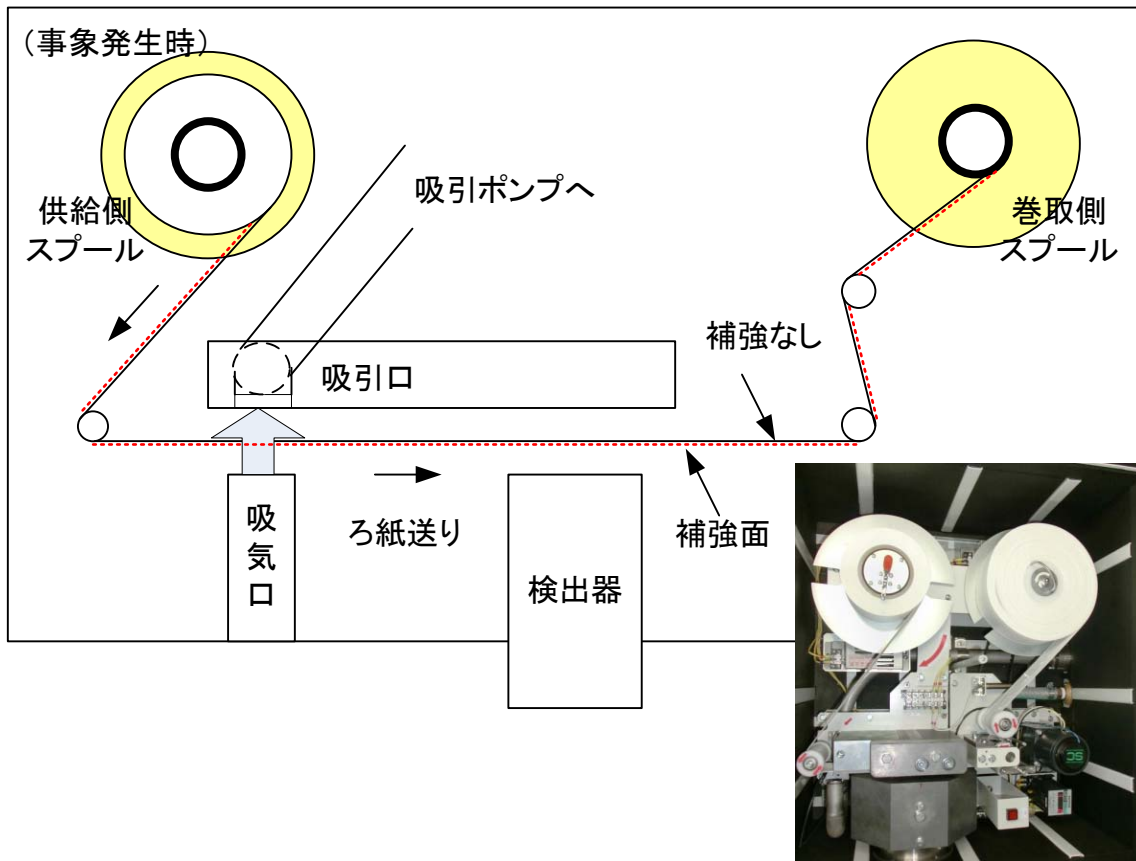
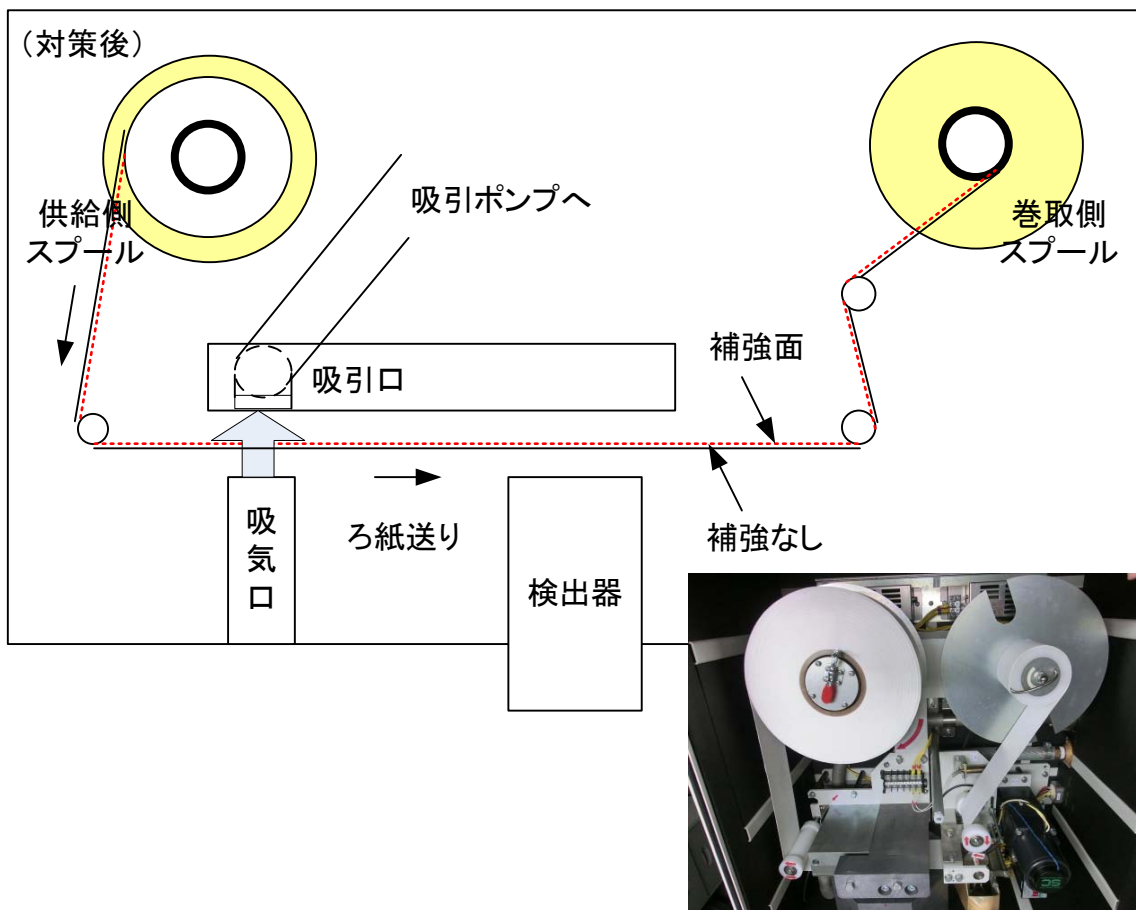
じんあいモニターろ紙装着図

しかし、モニタリングステーションじんあいモニタ用ろ紙は、補強面が外巻きであるが、格納容器じんあいモニタ用ろ紙は補強面が内巻きであったため、格納容器じんあいモニタ用ろ紙をそのまま装着すると、ろ紙の表裏が正規の向きとは逆になることがわかっていました。

平成24年6月28日以降、ろ紙の仕様を変更する際、メーカーに十分に確認することなく、課内の担当者レベルの判断により、じんあいモニタのろ紙を表裏が正規の向きとは逆になるように装着していたため、ろ紙の補強されていない面が吸引口に接触した状態となっており、ろ紙が損傷するおそれのある状況にあった。

- (1) ろ紙の強度、捕集効率、じんあいモニタの構造上の問題がないことを確認のうえ、ろ紙の補強面を吸引口側になるよう、ろ紙を装着し、復旧した。
- (2) 作業要領書に、ろ紙の巻き方に従ったろ紙の装着方法（回転方向および表裏の向き）に関する手順を追加する。
- (3) ろ紙仕様変更する場合および(2)の作業要領書の記載と異なる手順を実施する場合は、あらかじめ、ろ紙メーカーおよびじんあいモニタ製造メーカーに対し、影響がないことを十分確認する。
- (4) 当面の間、測定終了後のろ紙に剥離等の異常がないことを確認する。

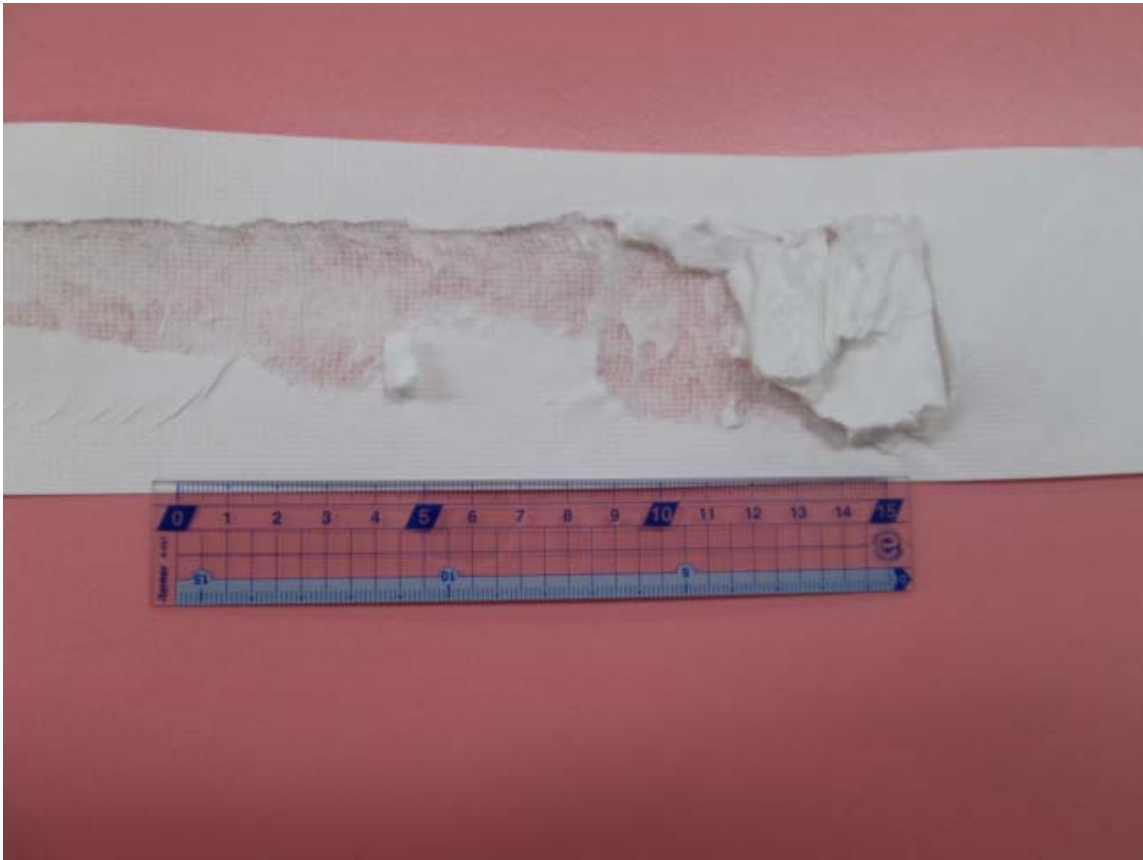
じんあいモニタ ろ紙剥離状況

集塵部の状態を確認したところ、吸引口を通過したろ紙\*4の一部\*5が剥がれ、吸引口にろ紙が詰まっていることを確認した。

そのため、ろ紙の残量確認に伴い吸引ポンプを停止・起動した際、ろ紙の補強されていない面が剥離し、ろ紙の剥離した部分は吸引口に留まったため、ろ紙表面が順次剥がれていったものと推測される。
