伊方発電所  
集合作業場の火災受信機の不具合について

平成 2 7 年 1 月  
四国電力株式会社

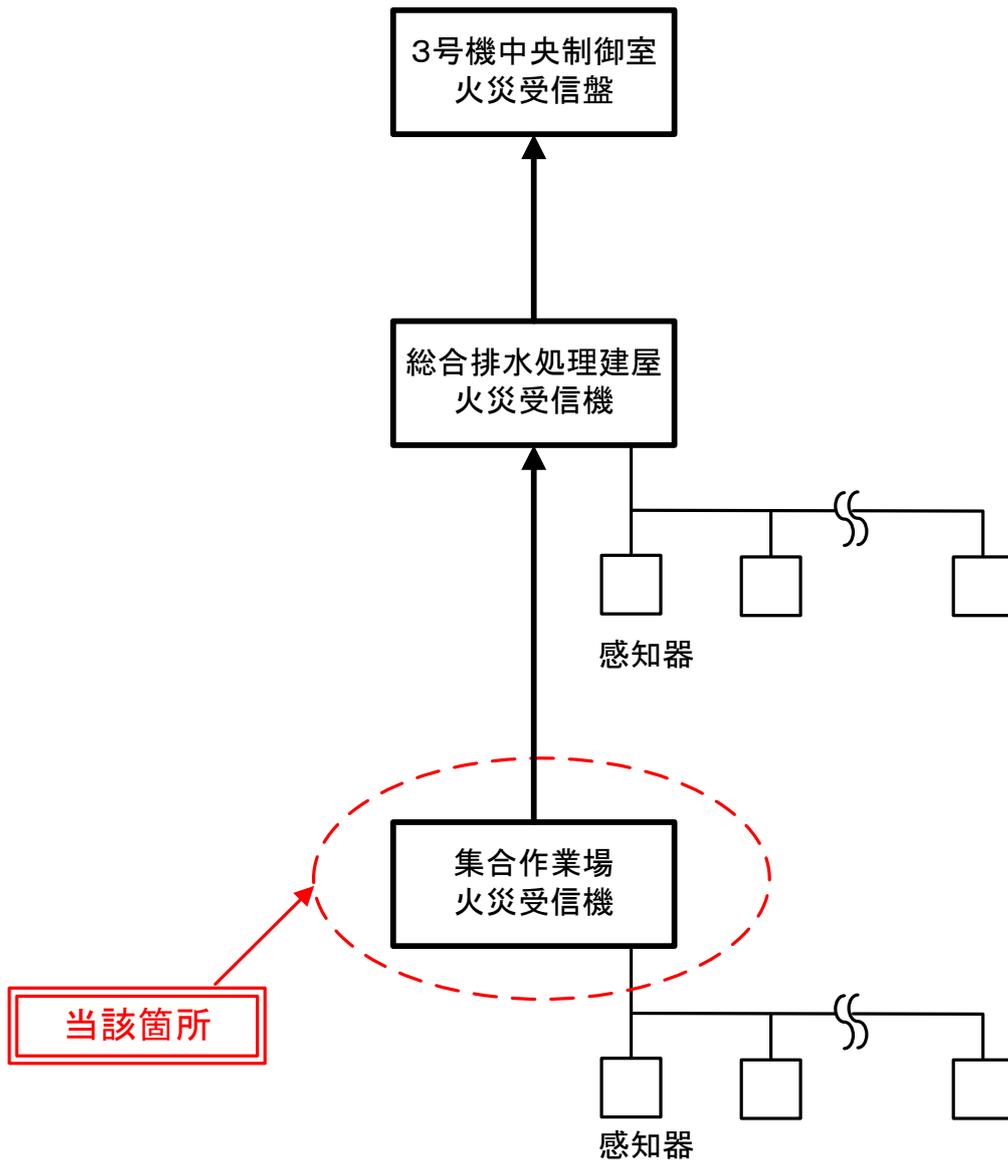
# 伊方発電所 集合作業場 火災受信機 信号概略図

調査の結果、総合排水処理建屋の火災受信機へ信号を送っている集合作業場の火災受信機が故障していることを確認した。

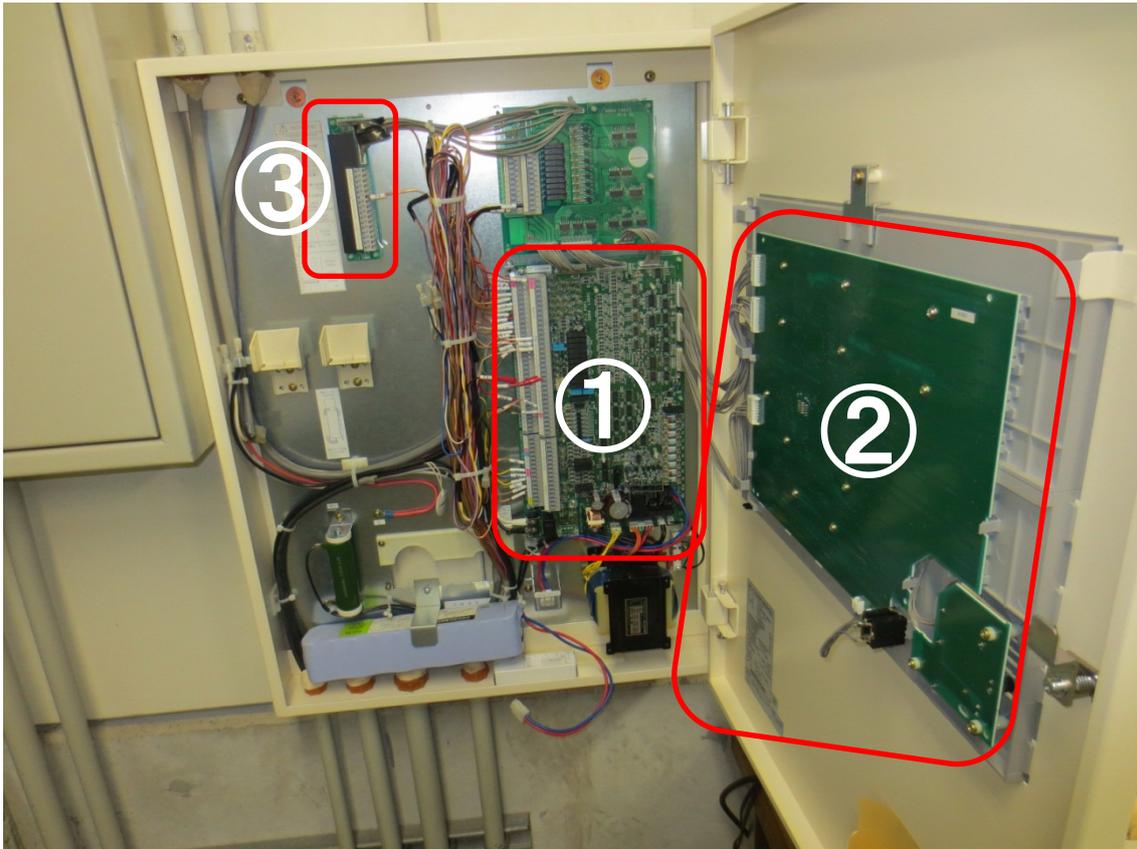
伊方発電所 集合作業場 火災受信機 取替基板写真

取替を行った火災受信機内の3つの基板（①制御回路基板<sup>※1</sup>、②ディスプレイ基板<sup>※2</sup>、③故障警報基板<sup>※3</sup>）をメーカーの工場に送付し詳細調査を実施した。

外観点検の結果は、①制御回路基板でD407(ダイオード<sup>※4</sup>)部品(以下「D407」という)の外装部が部分欠損し破損していることを確認した。

なお、②ディスプレイ基板および③故障警報基板については、外観上の異常は認められなかった。

(1) 当該基板の取替えを行い、正常に動作することを確認し、通常状態に復旧した。

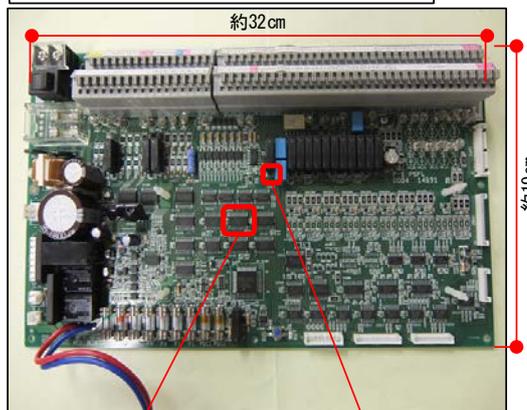
①制御回路基板 故障箇所

該当基板を詳細確認したところ、①制御回路基板は、外観点検で確認したD407の破損に加え、火災信号のリレー<sup>※5</sup>を動作させるIC122部品(以下「IC122」という)が故障していた。また、③故障警報基板は、異常信号を発するリレーを動作させるIC103部品(以下「IC103」という)が故障していることが判明した。なお、②ディスプレイ基板は、正常であった。

①制御回路基板のD407の破損やIC122の故障ならびに③故障警報基板のIC103が故障した原因としては、当該基板に大きな電流または高い電圧が印加<sup>\*7</sup>されたものと推定されるが、当該火災受信機には電源以外の電気入力はないことから、外部から印加されたものと考えられる。大きな電流又は高い電圧が印加される要因としては、事象発生当時の気象状況より、落雷による雷サージ<sup>\*8</sup>が考えられる。

本事象発生時は、伊方発電所付近で落雷が多発しており、集合作業場の屋外信号線より雷サージが侵入し、火災受信機内の当該基板に組込まれたD407(許容電流:100mA)の仕様を超える大きな電流とリレーを動作させるIC122およびIC103(許容電圧:50V)の仕様を超える高い電圧が印加され故障に至ったと推定される。

IC122故障

D407破損

(2) これまでと同様に定期的な点検(法定点検)を適切に実施するとともに、予測のつかない自然現象による一過性の落雷に対しては、万一の故障に備え、速やかな対応を行うため火災受信機基板の予備品を常備する。

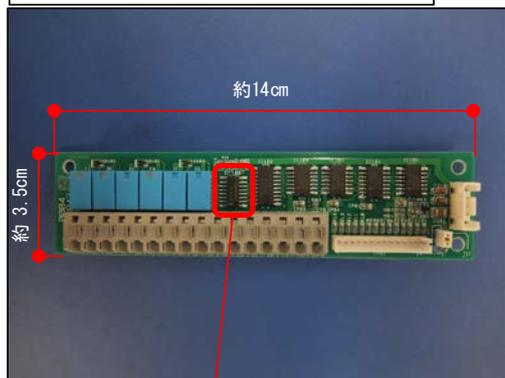
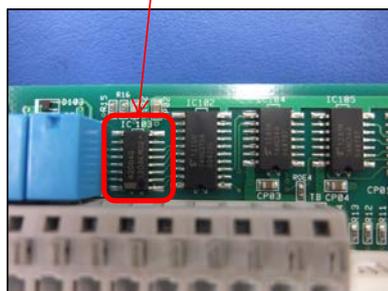
③故障警報基板 故障箇所

IC103故障

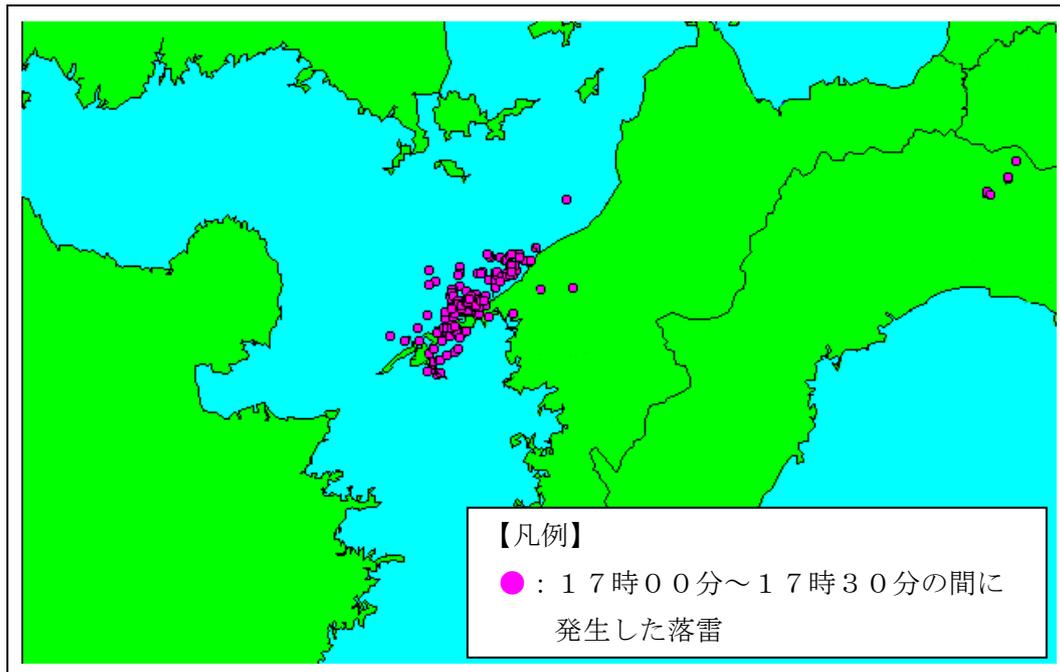
当時（H26.8.5）の伊方発電所近辺における落雷状況

3号機中央制御室火災受信機盤に信号が発信した8月5日17時08分当時は、伊方発電所近辺で落雷が多発していた。
