伊方発電所第2号機

2次系ブローダウンタンク上面の亀裂について

平成27年3月

四国電力株式会社

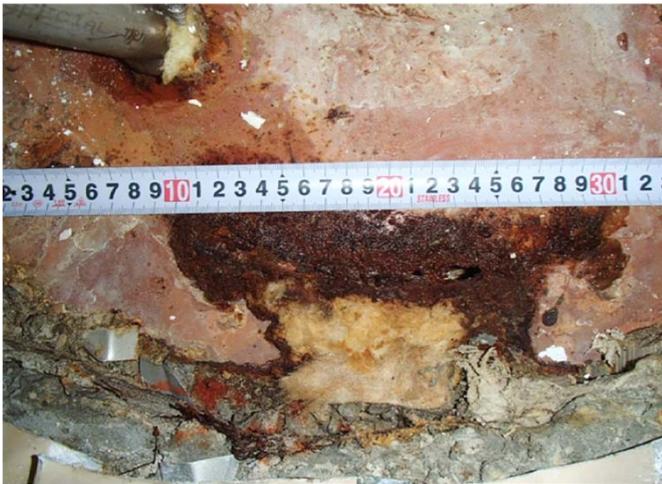
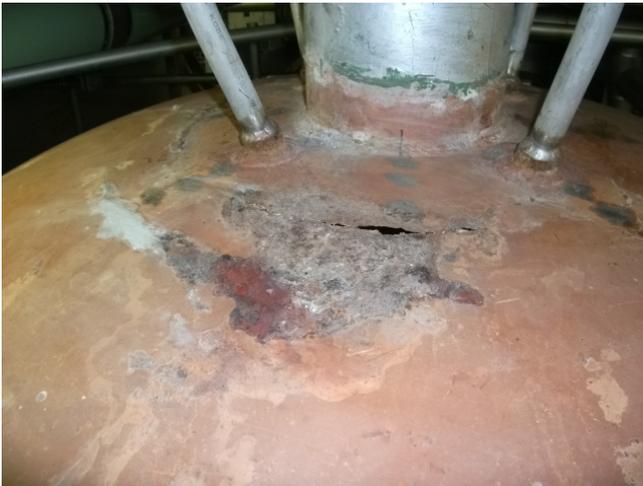
原子炉側

タンク外面を目視点検した結果、上部鏡板に3箇所の亀裂（原子炉側、脱気器側、取水口側）が認められた。

- (1) 亀裂の認められた上部鏡板について平成27年3月中に同材料である炭素鋼の上部鏡板への取替えを完了させる。
- (2) 上部鏡板の取替えに合わせ、1号機2次系ブローダウンタンクおよび3号機2次系ブローダウンタンクと同様に、内筒の材質をステンレス鋼から上部鏡板の材料と同一となる炭素鋼に変更する。
- (3) 当該タンク内に所内用水（電気伝導率：約 $187\mu\text{S}/\text{cm}$ ）が供給されないうち、上部鏡板の取替えに合わせ、1号機ブローダウンタンクと同仕様とし、スプレイノズルを撤去する。なお、スプレイノズルを撤去しても、タンクドレン水の冷却に問題はない。  
また、今後も、補助ボイラへ供給する純水の電気伝導率を $10\mu\text{S}/\text{cm}$ 以下に管理していく。

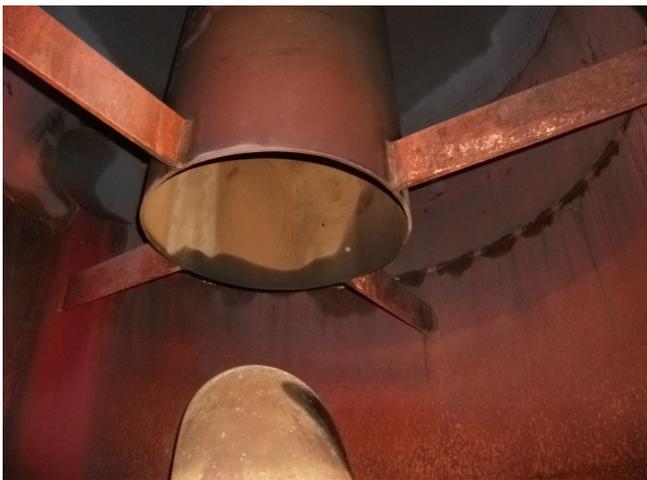
①タンク内部

タンク内面を目視点検した結果、上部鏡板（炭素鋼）のうち、内筒<sup>※1</sup>（ステンレス鋼）の内側に、著しい腐食・減肉が認められた。特に内筒の近傍で腐食・減肉が著しく、内筒から遠ざかるにしたがって減肉量は低減していた。これは、異種金属接触部の近傍で腐食・減肉が著しく、異種金属接触部から遠ざかるにしたがって減肉量が低減する異種金属接触腐食<sup>※2</sup>の特徴であった。

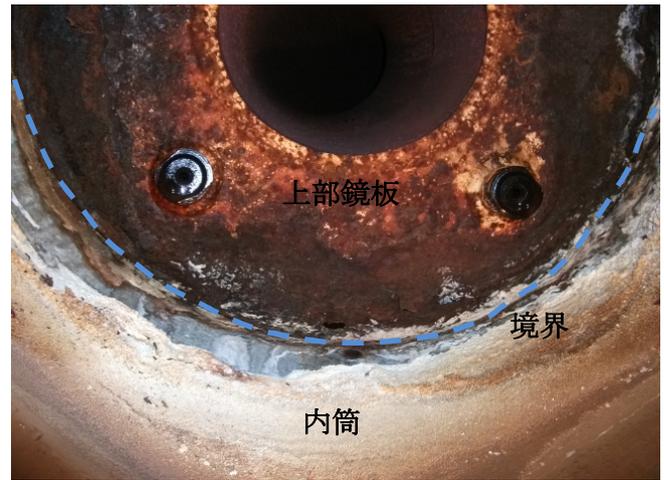
②内筒内側

以上より、当該タンクの亀裂が発生していた箇所は、所内用水（電気伝導率：約 $187\mu\text{S}/\text{cm}$ ）に接していたことから、炭素鋼（鏡板）とステンレス鋼（内筒）による異種金属接触腐食が発生し、炭素鋼（鏡板）の腐食・減肉が、当該タンク設置以降徐々に進展し、亀裂に至ったものと推定される。

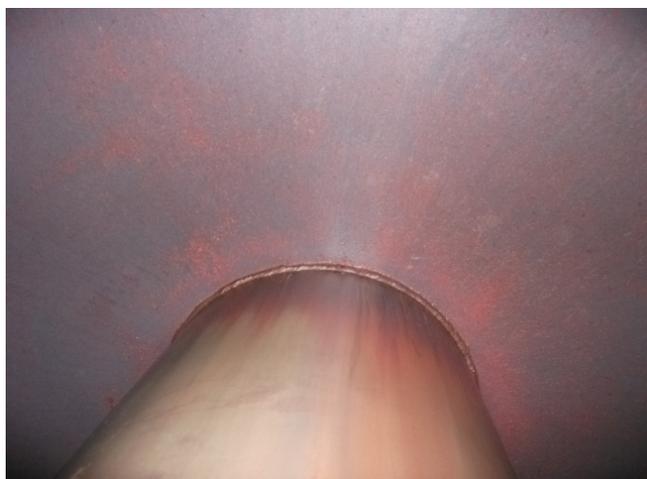
③内筒外側

内筒の外側については、腐食・減肉は軽微であった。

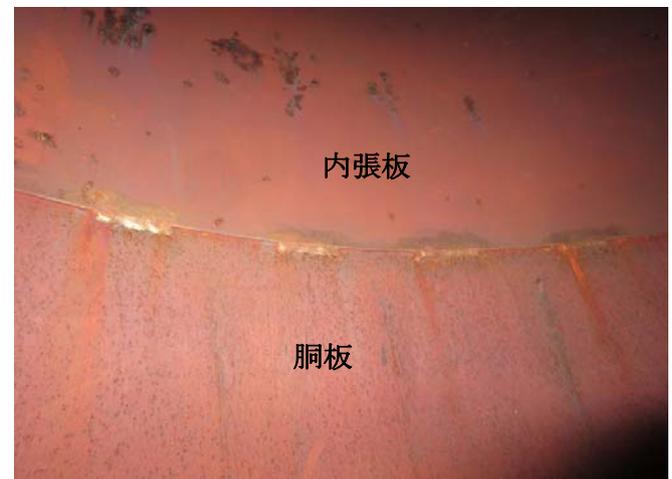
④胴板・内張板

また、タンク胴板のうち、内張板（ステンレス鋼）を設置している箇所における腐食・減肉は軽微であった。

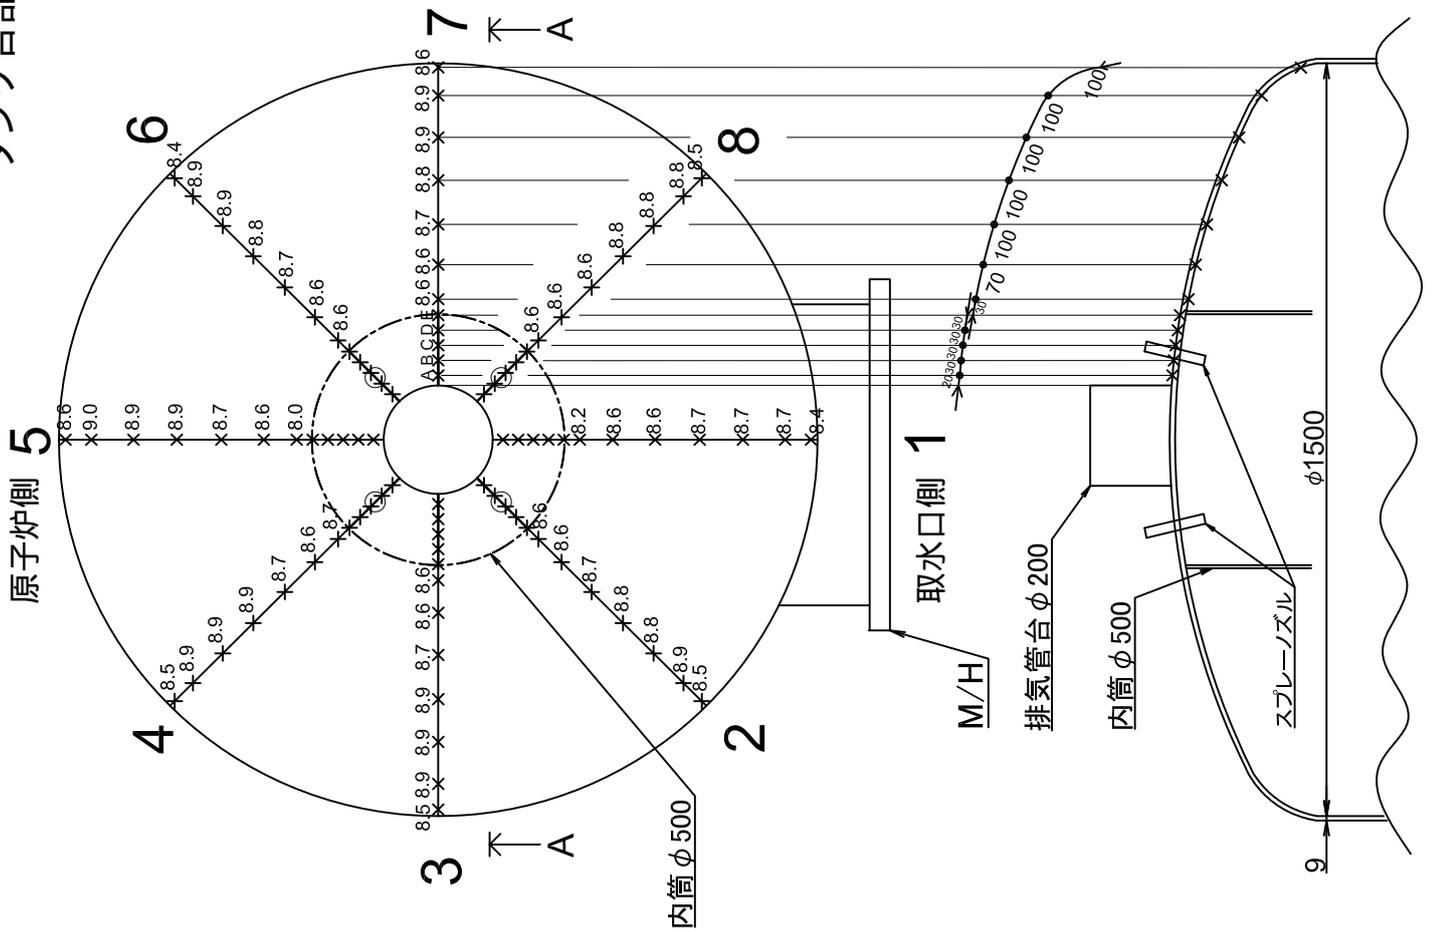
タンク各部寸法測定結果

タンク各部の厚さを計測した結果、上部鏡板のうち、内筒の内側に減肉が認められ、特に内筒の近傍で減肉が著しく、内筒から遠ざかるにしたがって減肉量は低減していた。

測定点	1	2	3	4	5	6	7	8
A	8.4	8.6	8.3	8.5	8.6	8.6	7.4	8.7
B	8.1	*1	7.2	*1	8.5	*1	6.4	*1
C	6.8	*1	6.4	*1	6.0	*1	2.9	*1
D	3.1	6.3	2.0	7.5	*2	6.5	8.8	5.4
E	*2	9.1	8.7	8.6	*2	8.6	*2	5.3

\*1はスプレーノズルがあるため測定不可  
 \*2は減肉による貫通穴、腐食による凹凸があるため測定不可  
 ○は最少肉厚箇所

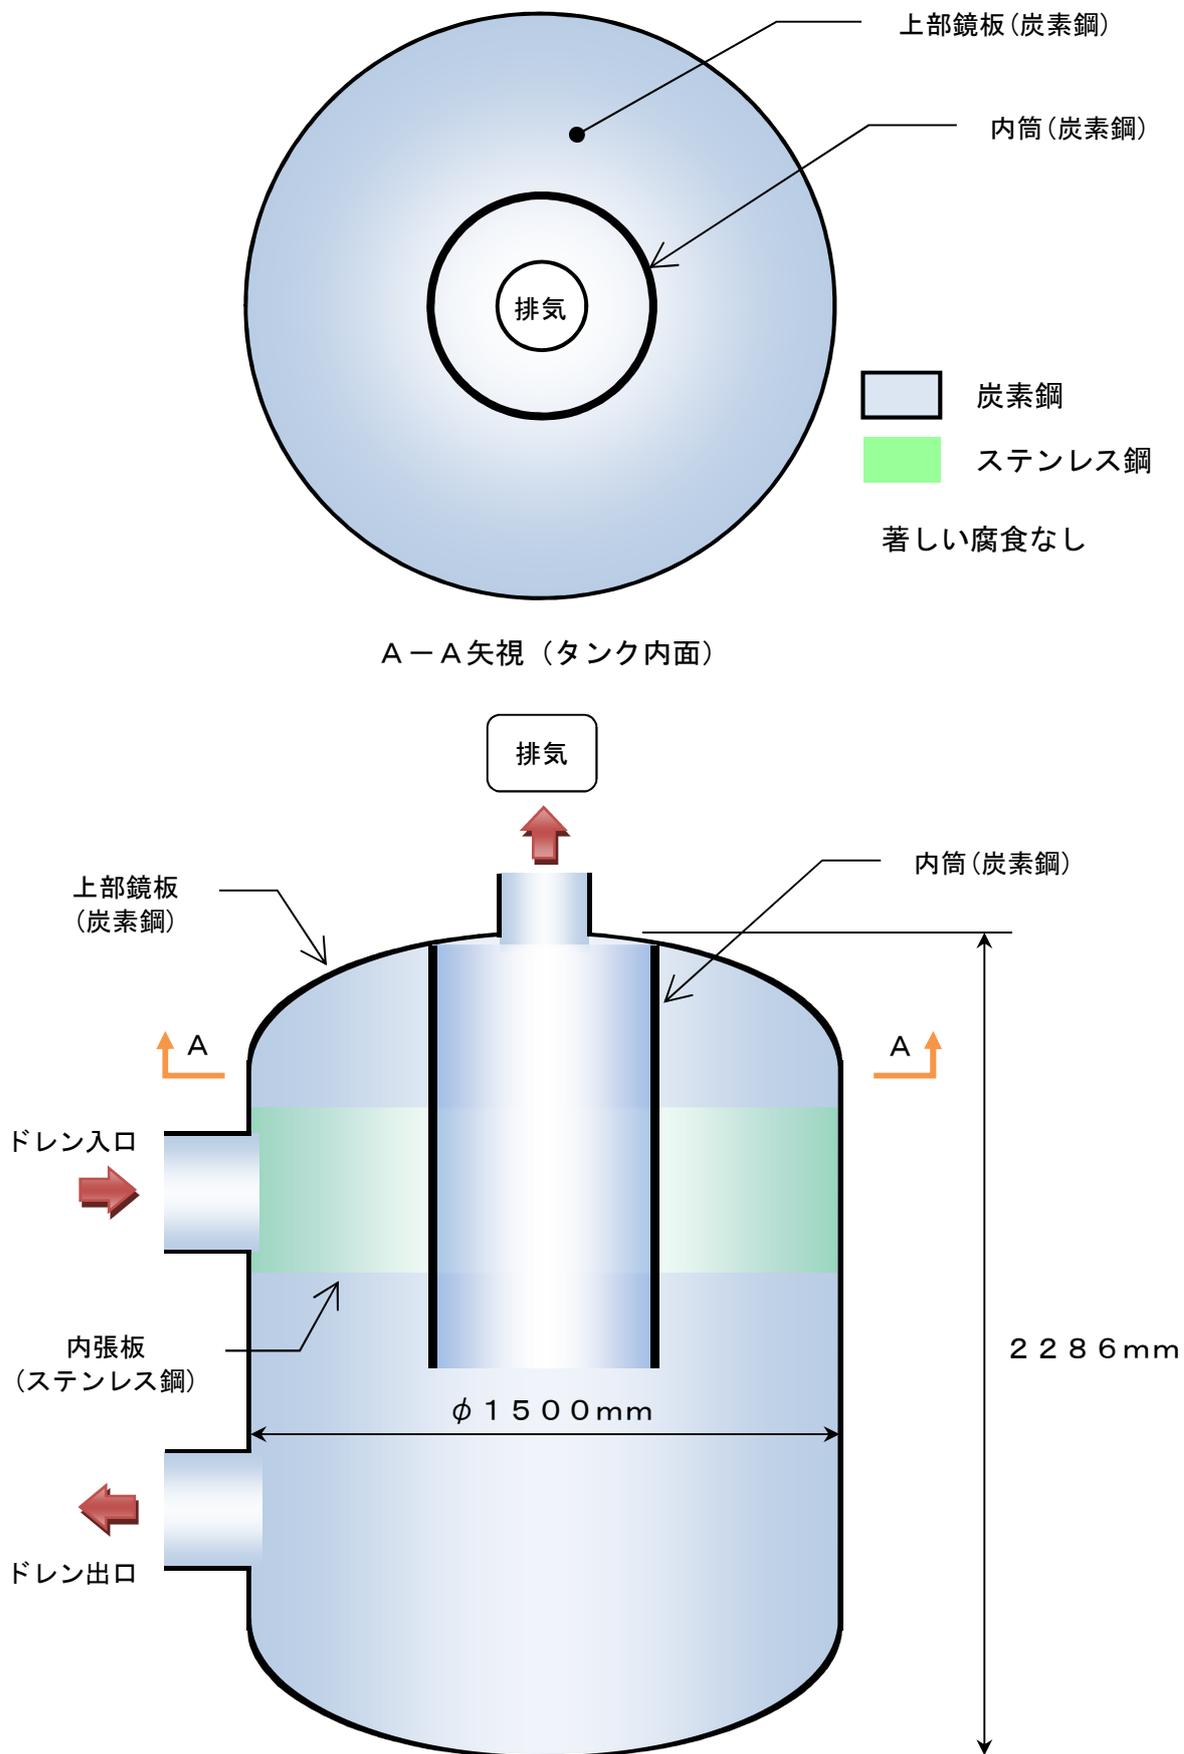
### 伊方1号機 2次系ブローダウンタンク概略図

目視点検を行った結果、内張板（ステンレス鋼）を設置している箇所を含み、タンク内外面の上部鏡板他の腐食・減肉は軽微であった。

また、鏡板・胴板の寸法計測結果においても、タンク各部に著しい減肉は認められなかった。

なお、1号機ブローダウンタンクにスプレイノズルは設置されておらず、鏡板および内筒の材質はともに炭素鋼であり、昭和50年に設置してから取替え実績はなかった。

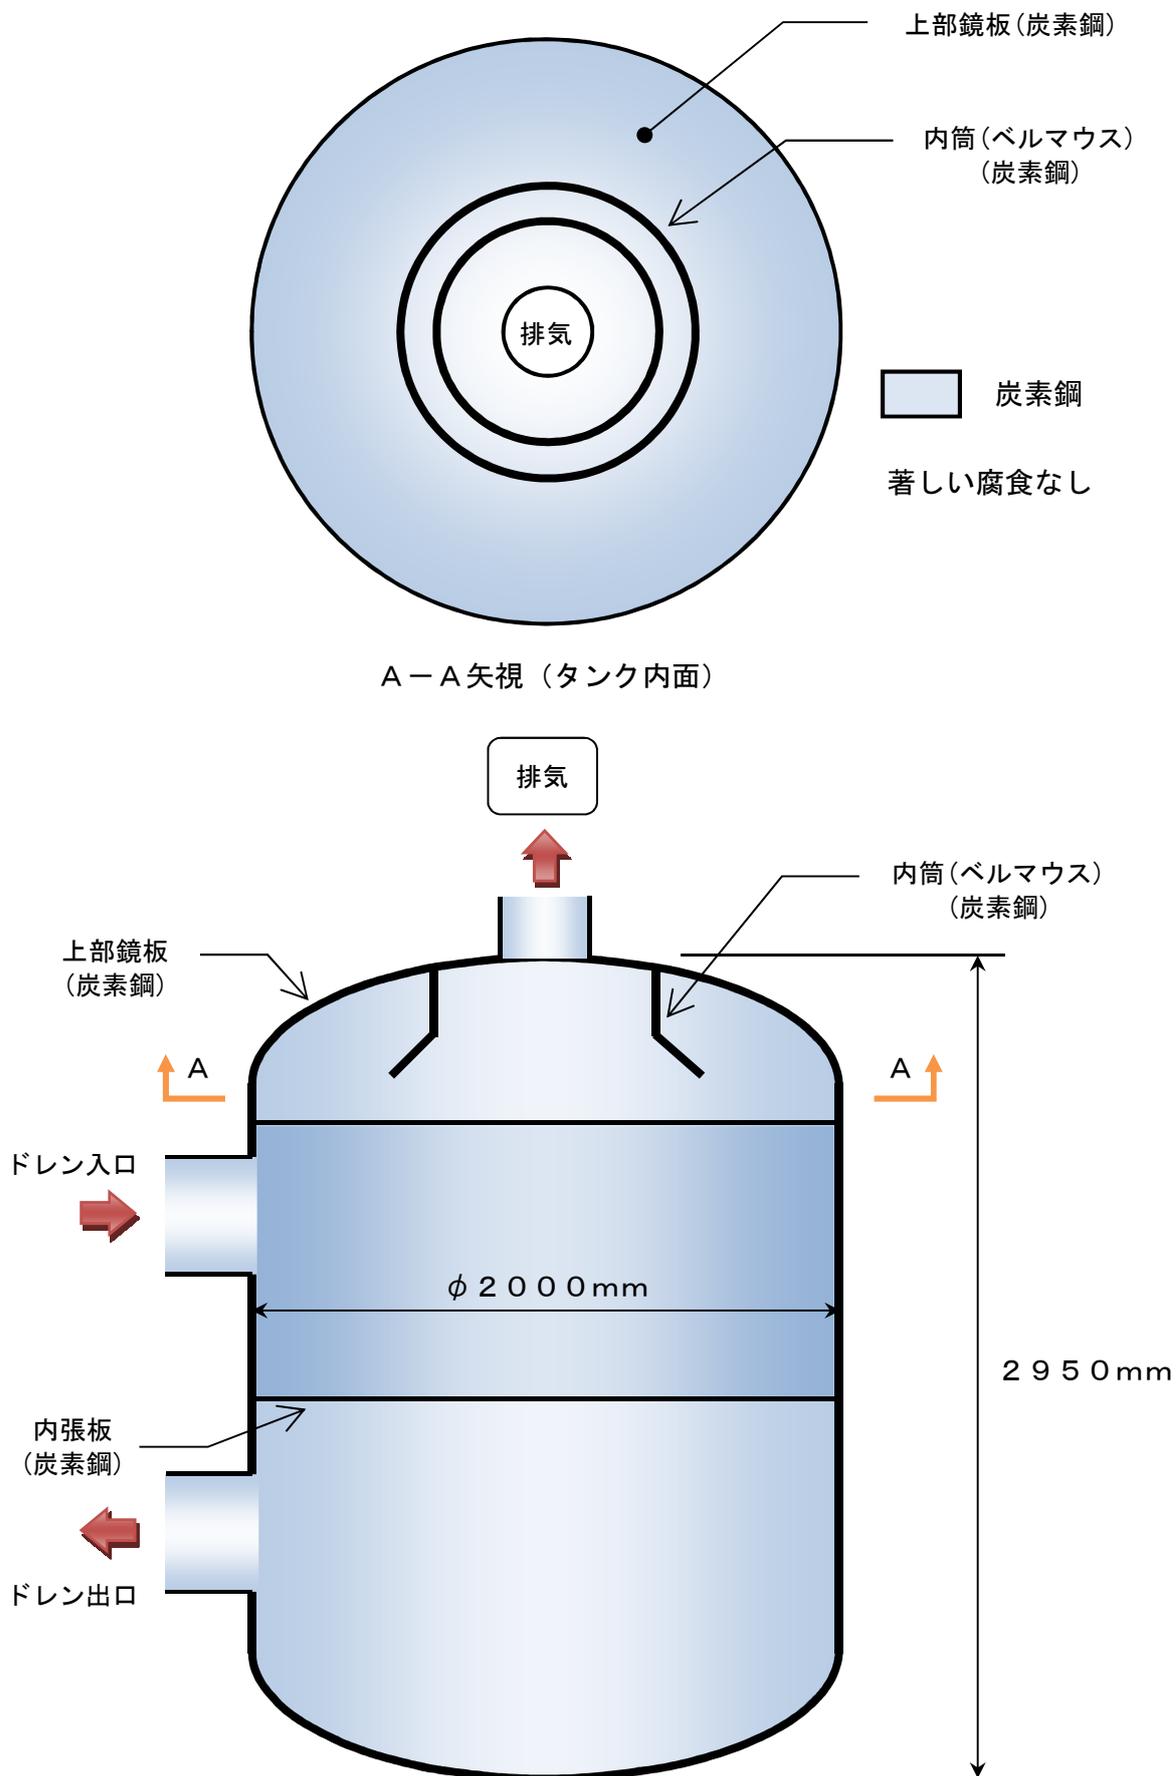
### 伊方3号機 2次系ブローダウンタンク概略図

目視点検を行った結果、タンク内面の上部鏡板他の腐食・減肉は軽微であった。

また、鏡板・胴板の寸法計測結果においても、タンク各部に著しい減肉は認められなかった。

なお、3号機ブローダウンタンクにスプレイノズルは設置されておらず、鏡板および内筒（ベルマウス）の材質はともに炭素鋼であり、平成4年に設
