伊方発電所における作業員の救急搬送について（第2報）

27. 9. 11
原子力安全対策推進監
(内線2352)

伊方発電所情報 (お知らせ、第2報)

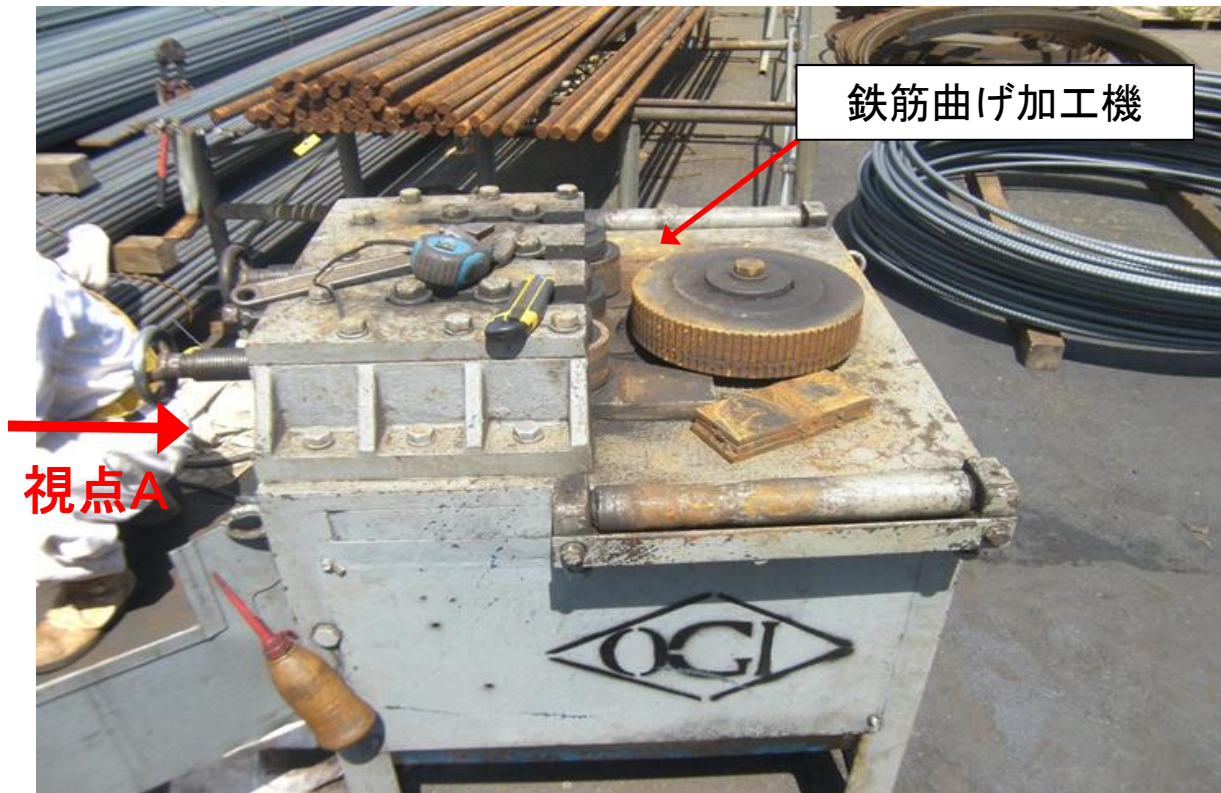
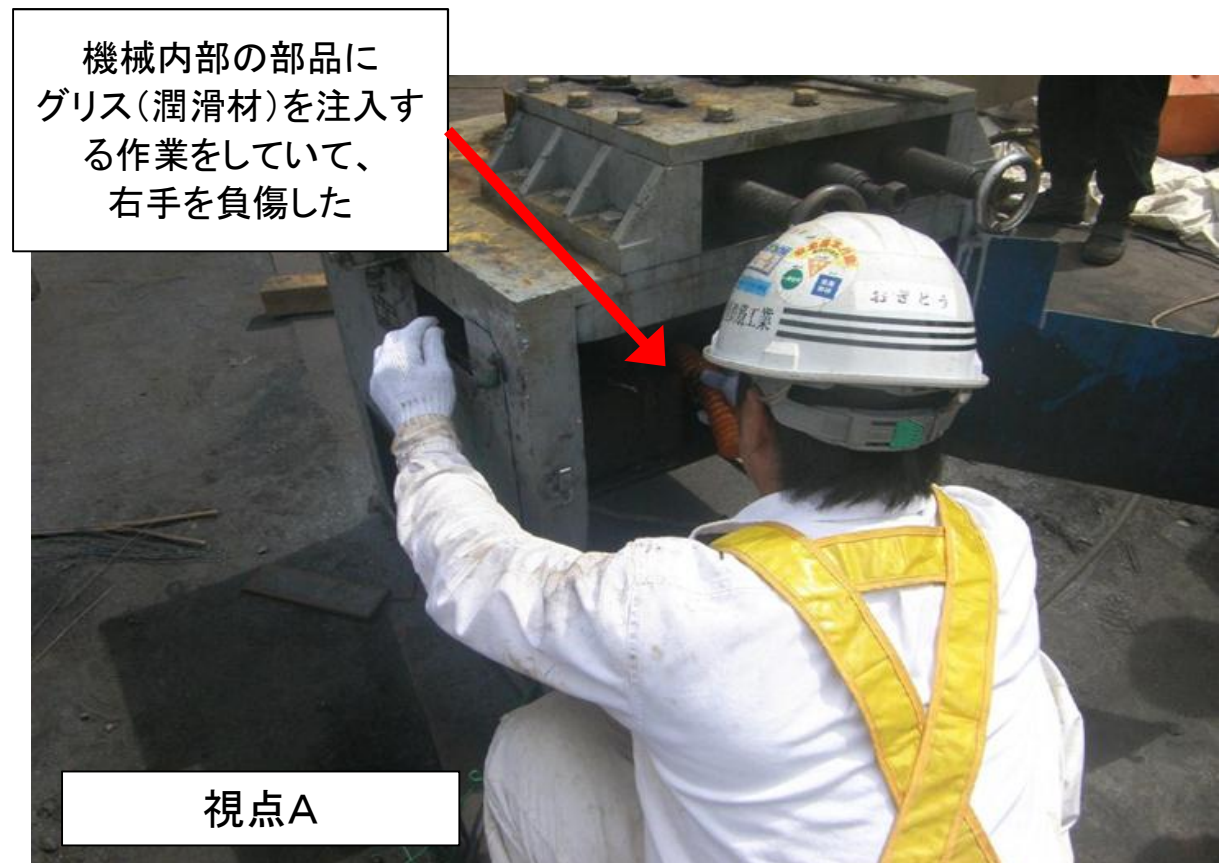
負傷時の状況

- 1 負傷した状況は、作業員が鉄筋曲げ加工機にグリスを注入していたところ、機械内部の回転部に右手を巻き込まれて負傷したもの。
- 2 その後、病院で診察した結果、「右母示中環指（親・人差・中・薬指）挫滅傷、右手デグロービング損傷」と診断され、右手の手術を受けて入院した。
