伊方発電所第3号機

海水淡水化装置

塩酸注入配管からの塩酸の漏えいについて

平成27年6月  
四国電力株式会社

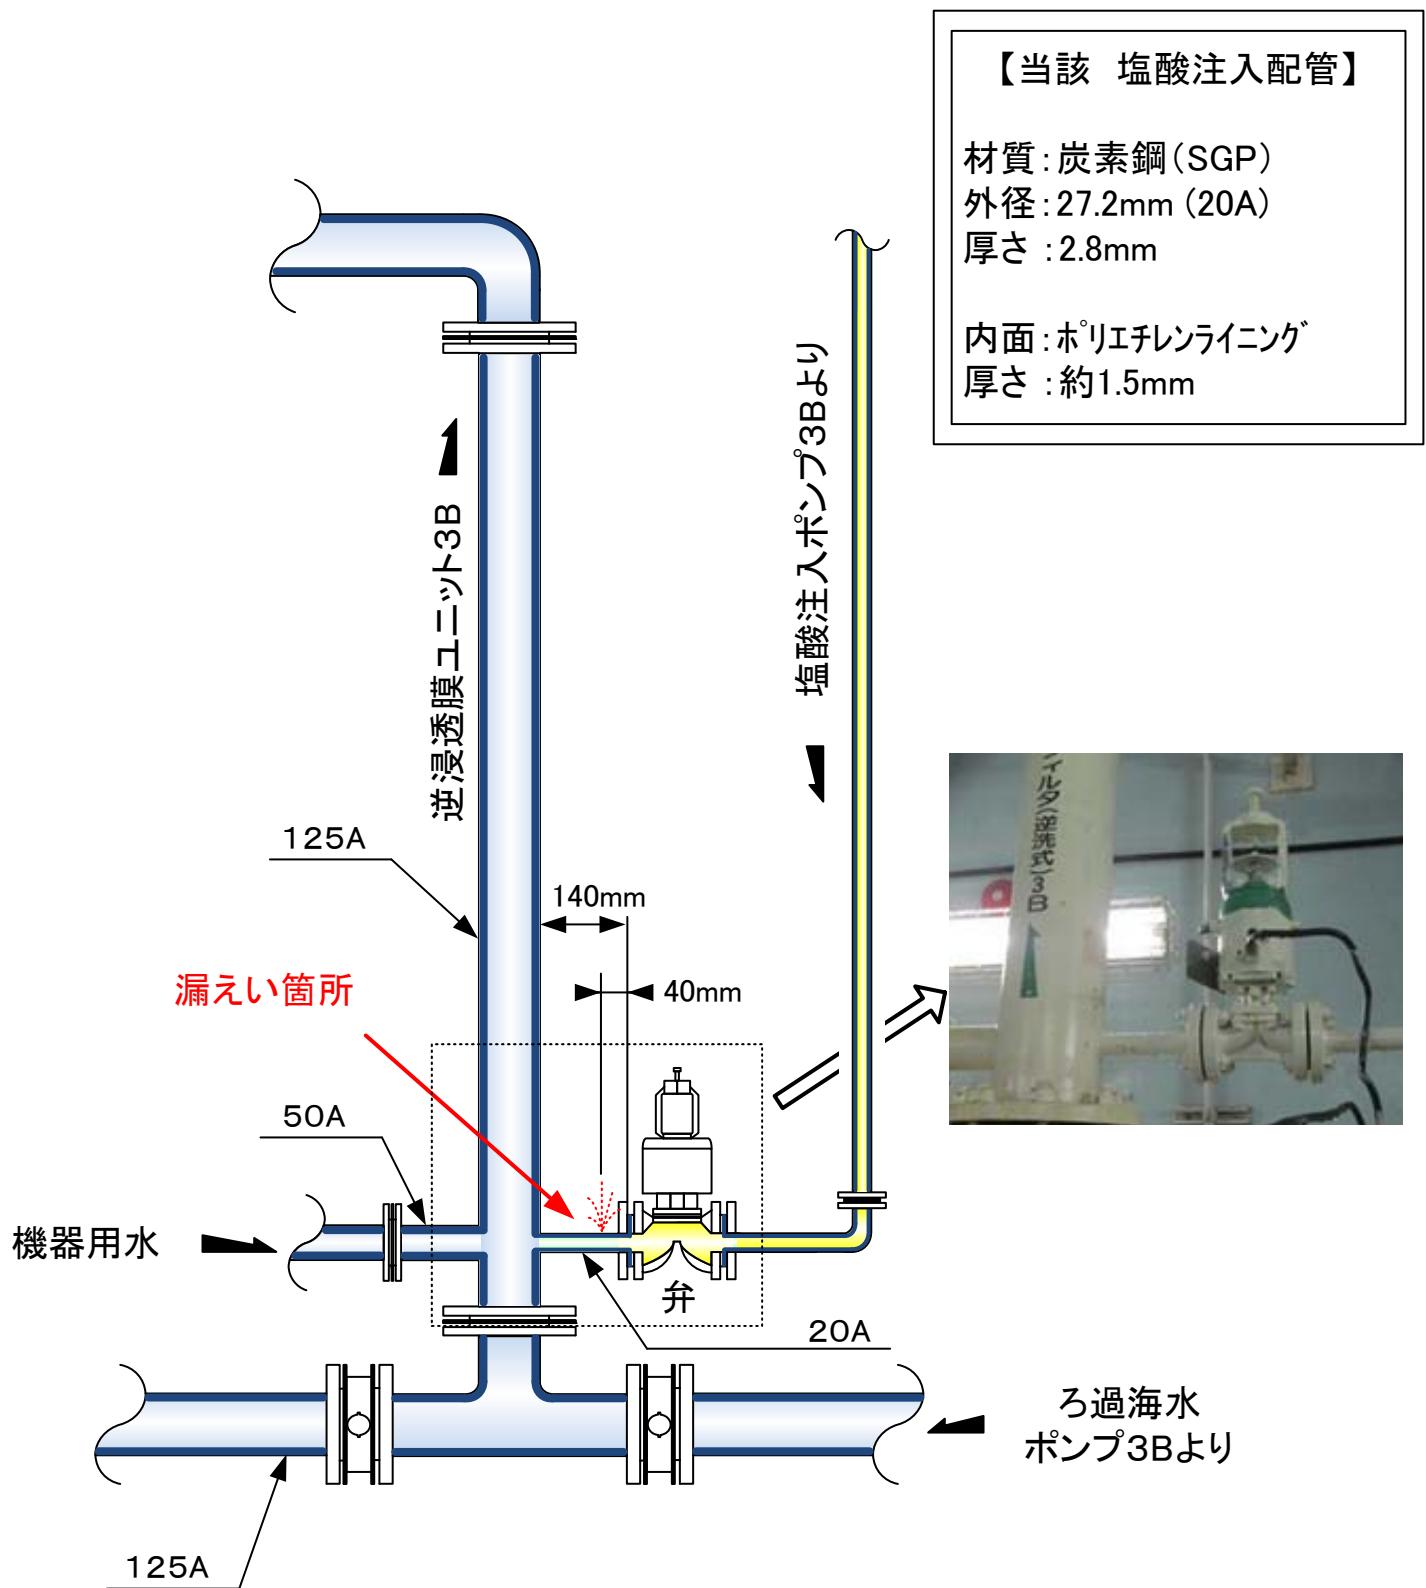
## 3号機 海水淡水化装置塩酸注入配管概略図

その後、漏えい箇所の特定作業を実施し、海水管への塩酸注入配管（注入弁側フランジ部の下流約4cmの上部）からの漏えい箇所を確認した。

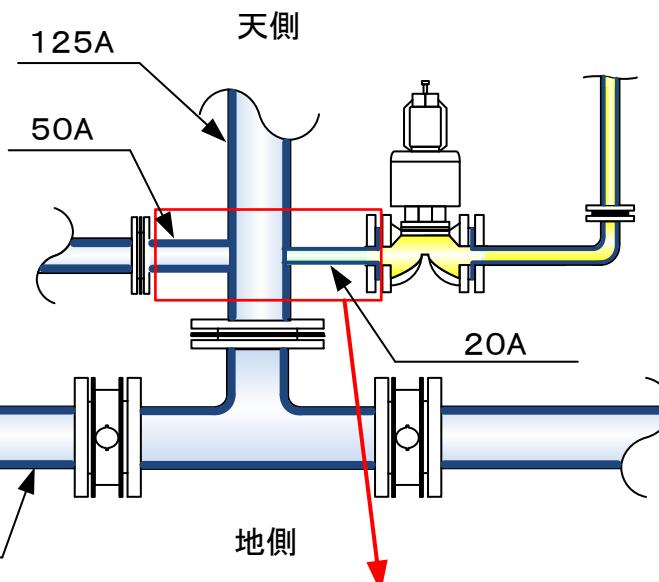
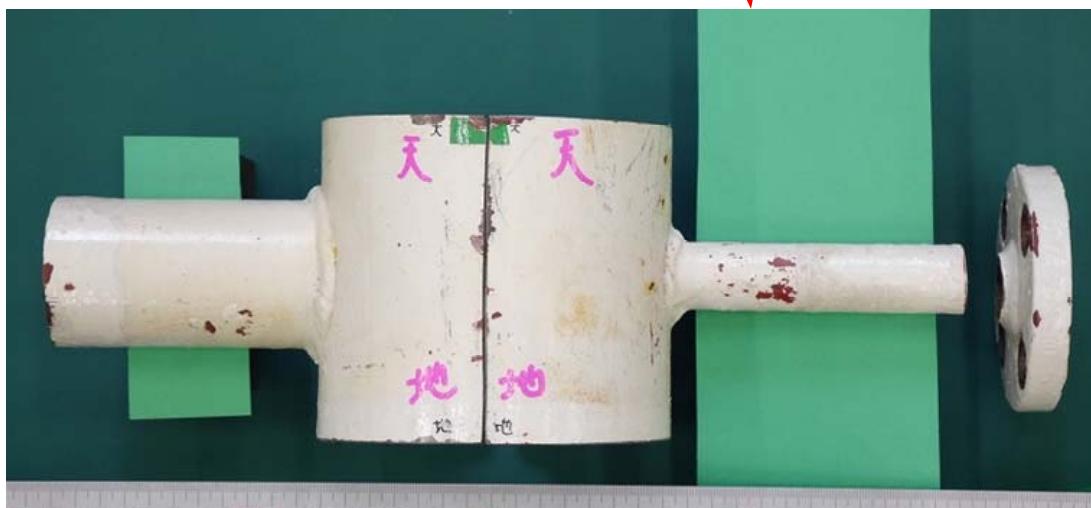
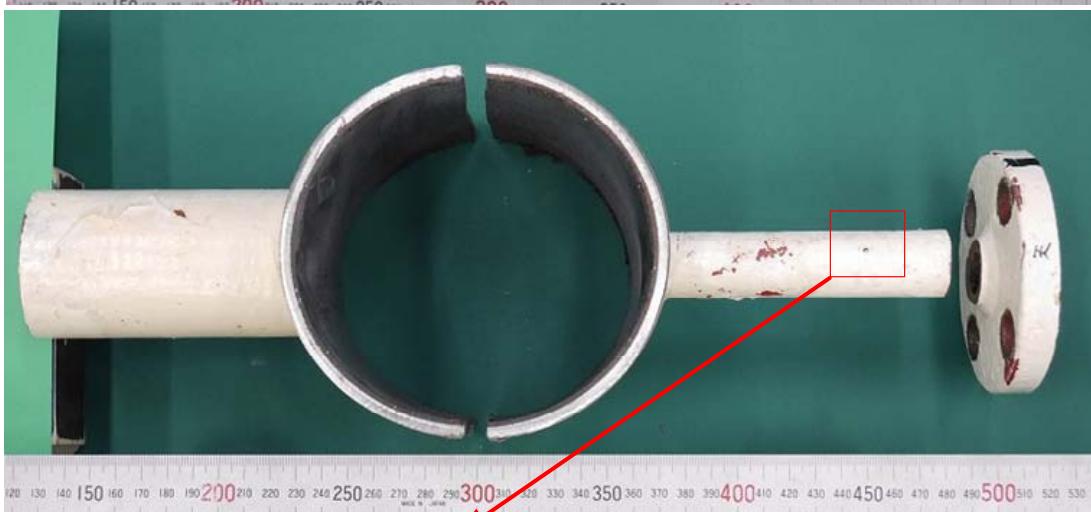
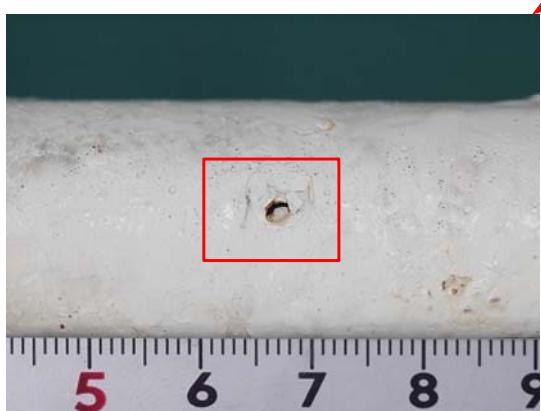
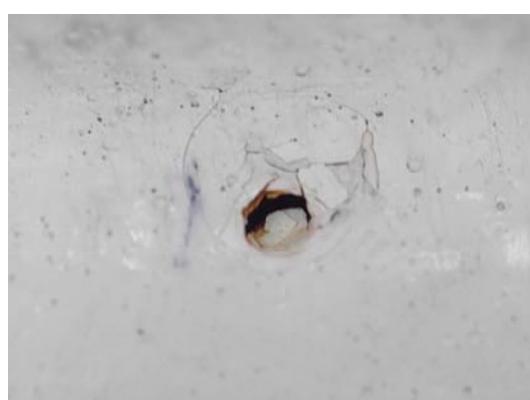
添付資料-3

外表面の観察を実施した結果、漏えい配管（口径 20 A）の天側には、塗膜の陥没した約 2 mm の円形状の穴を確認した。

当該配管は、母管（口径 125 A）から 2 方向に枝分かれした口径 50 A と口径 20 A の配管の一方（口径 20 A）であり、母管（口径 125 A）および口径 50 A 配管に異常は認められなかった。

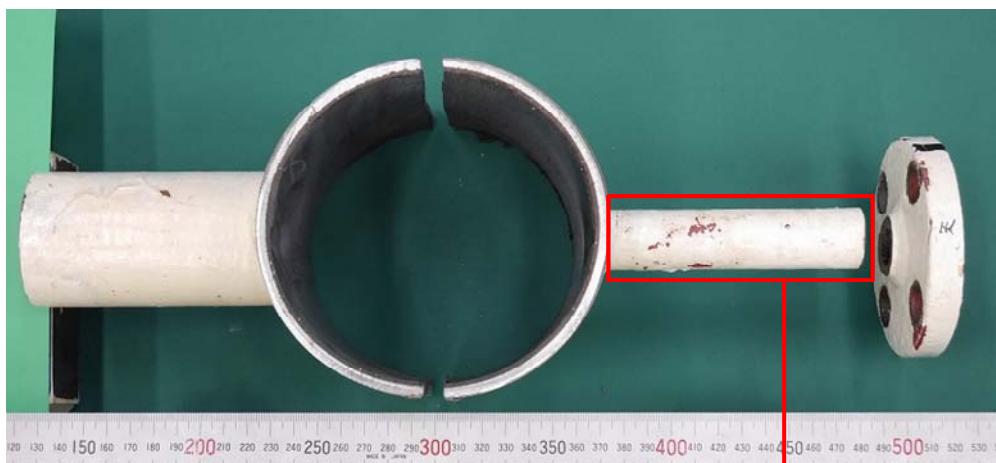
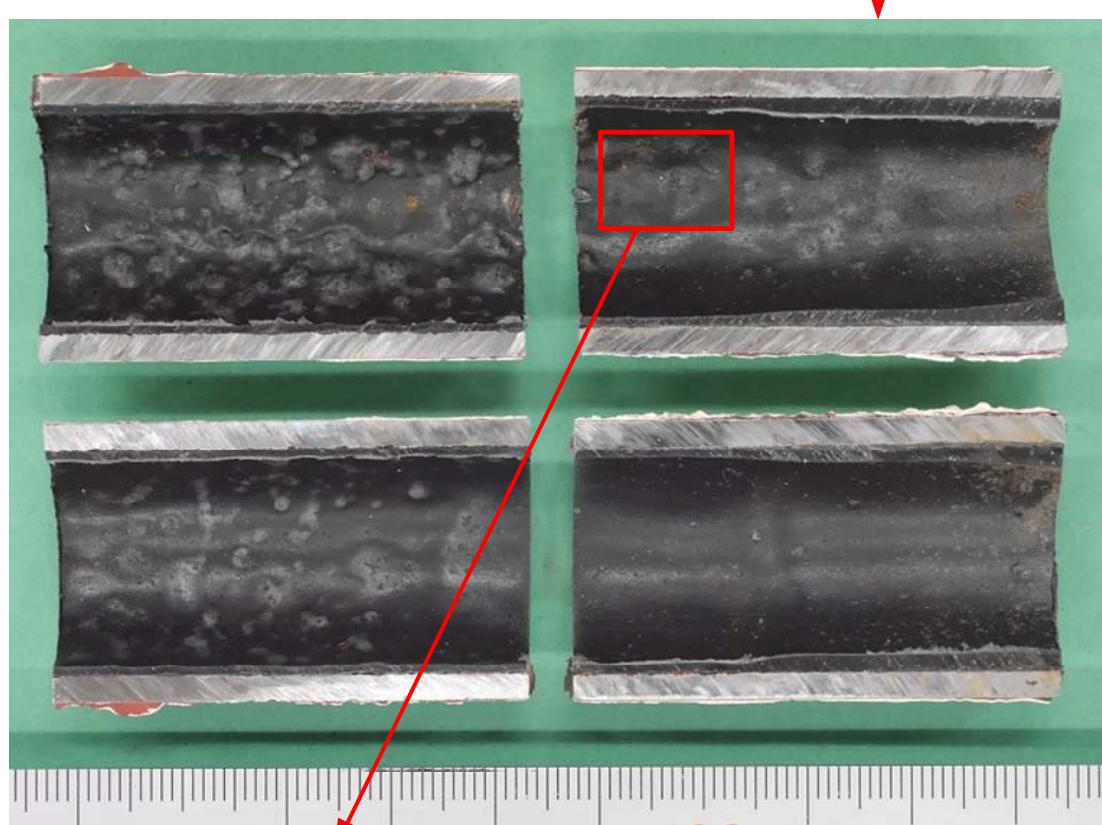
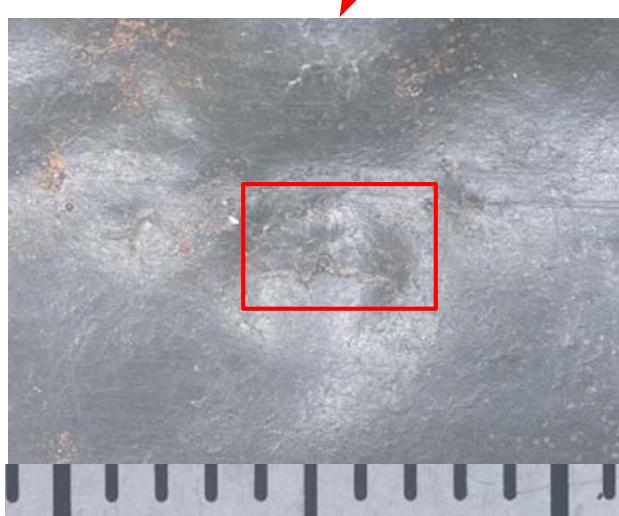
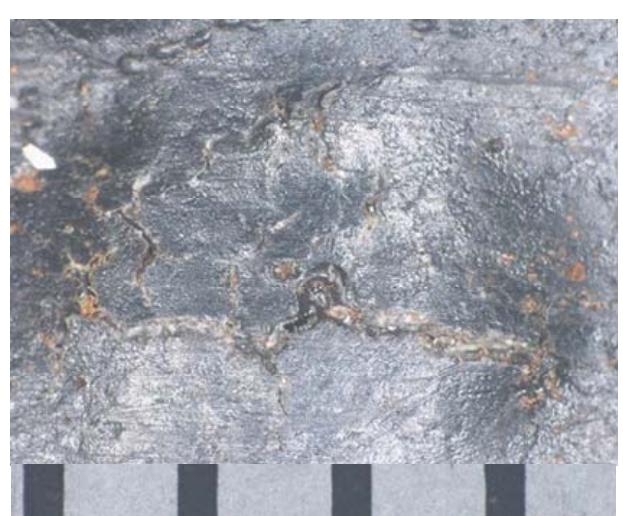
添付資料-4-1

漏えい配管（口径 20 A）を四分割に切断し、内表面の観察を実施した結果、配管内側のポリエチレンライニング全体に凹凸が目立ち、不均一なライニング厚さとなっていた。

漏えい箇所近くのポリエチレンライニングの凹凸部に無数の茶色く見えるき裂を確認した。

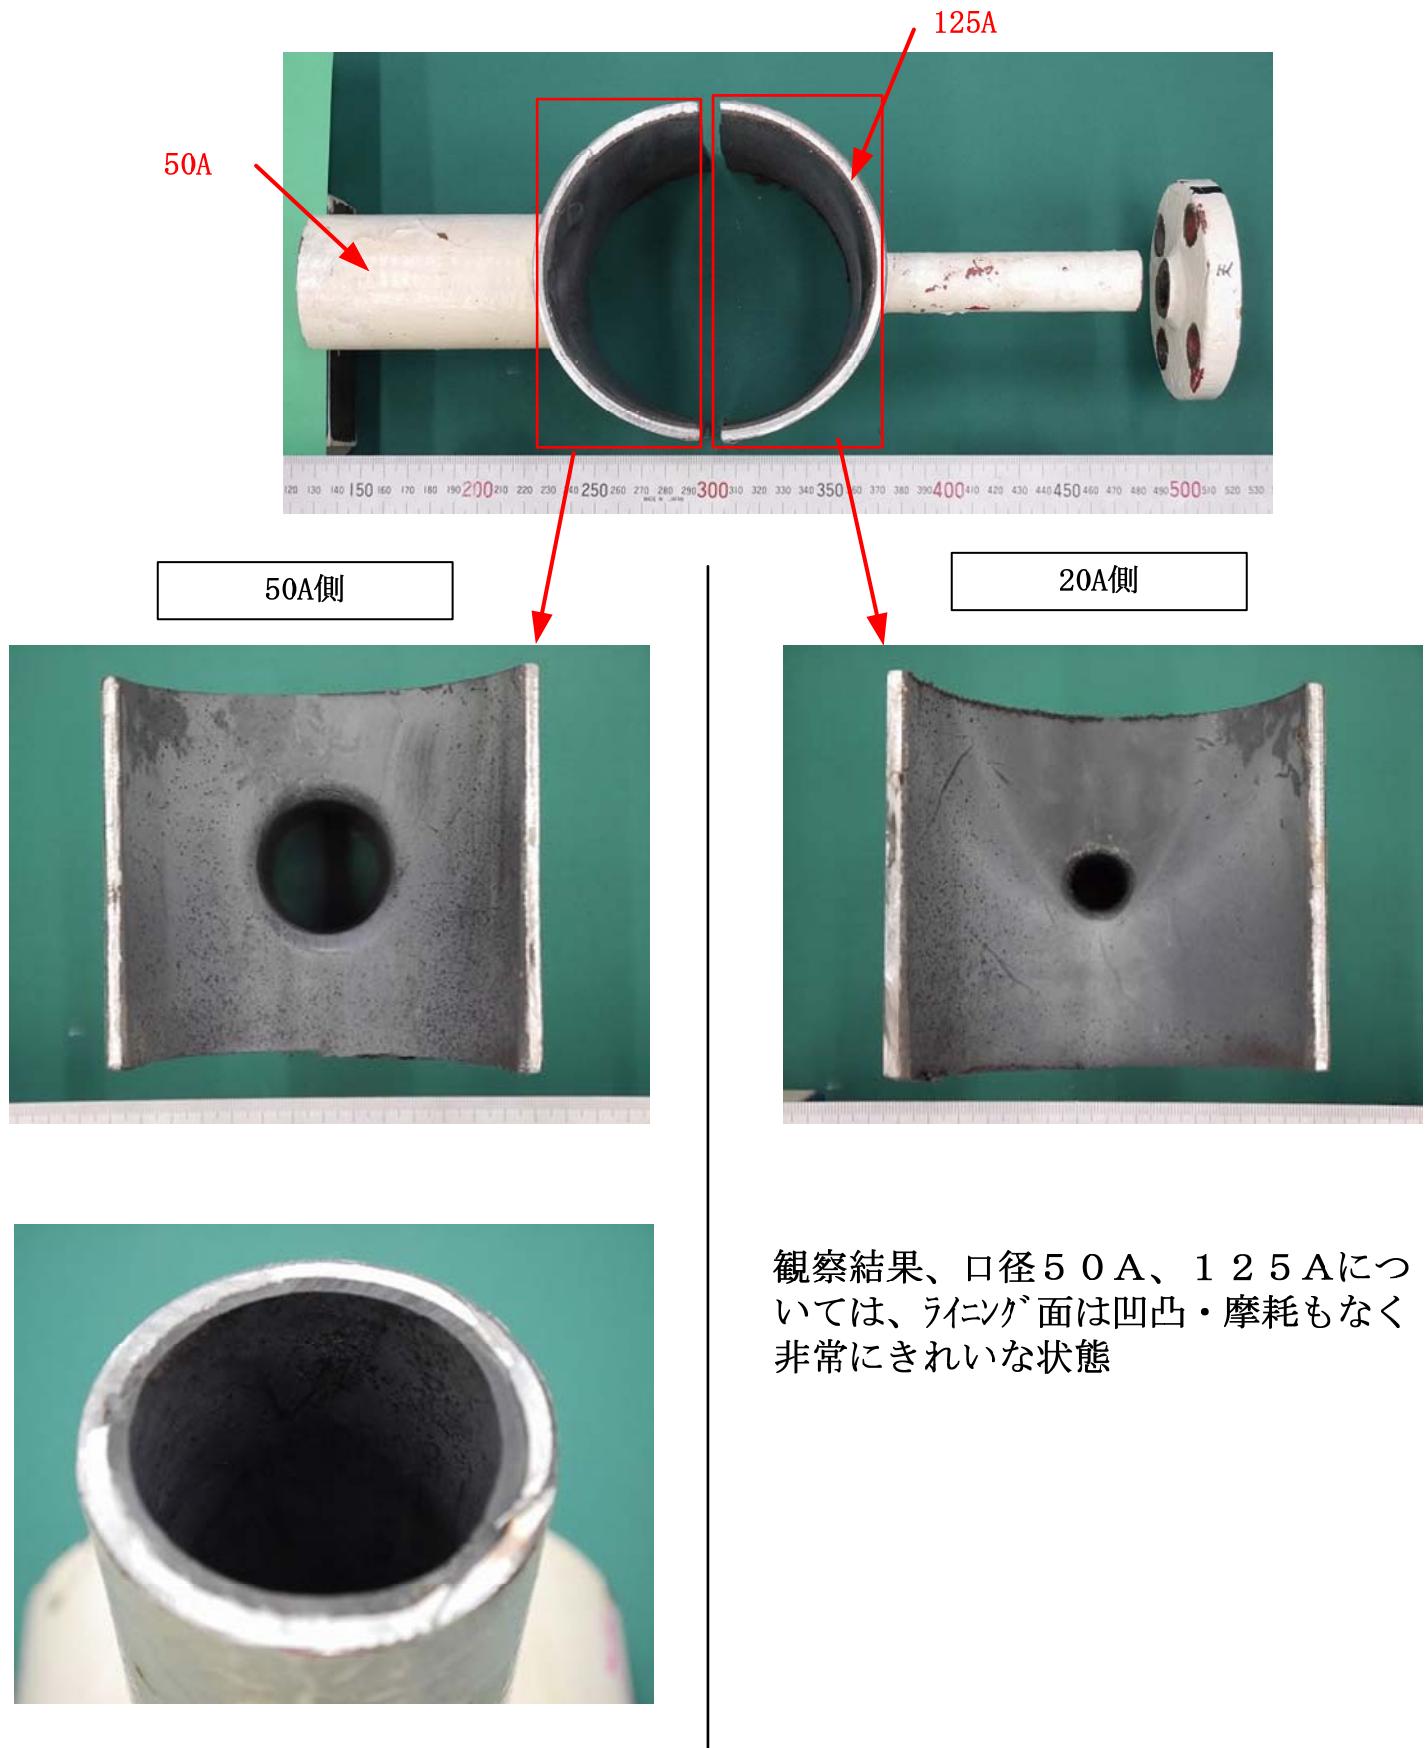
添付資料-4-2

母管（口径 125 A）および口径 50 A 配管は、ポリエチレンライニングの異常は認められなかった。

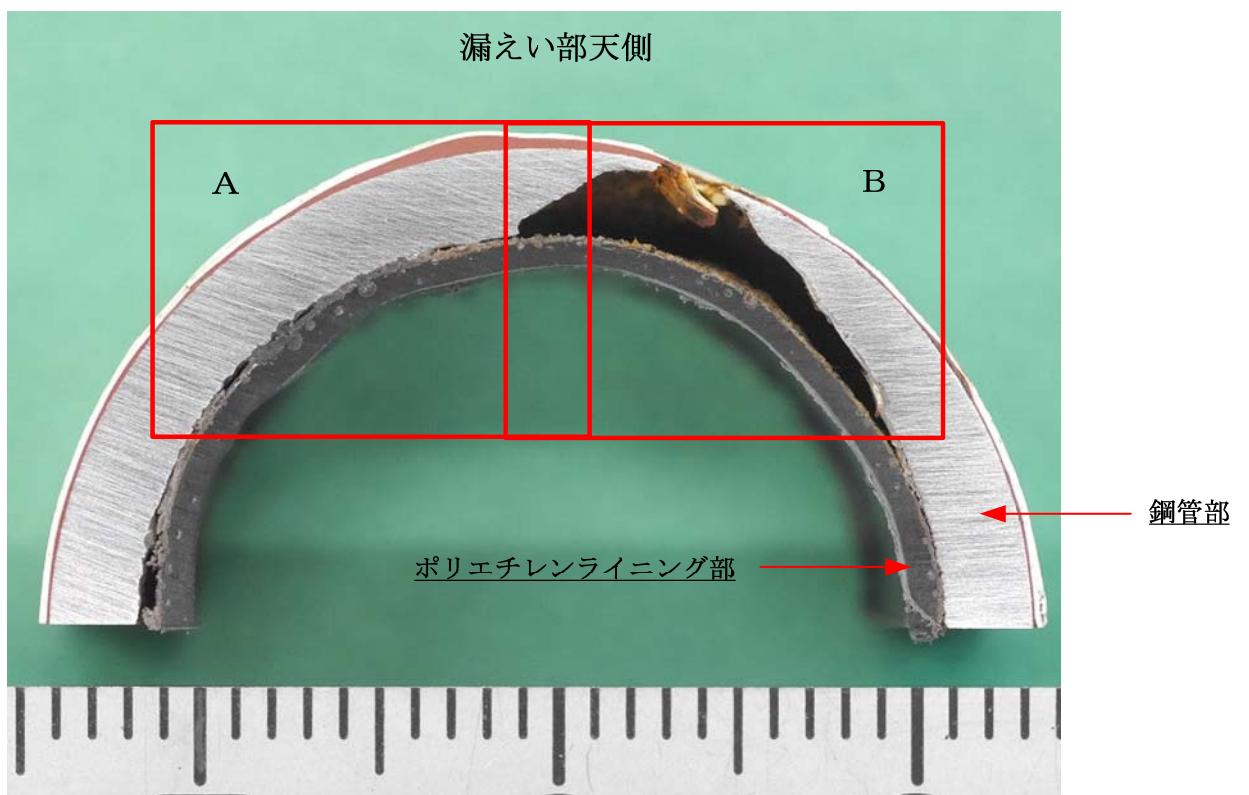
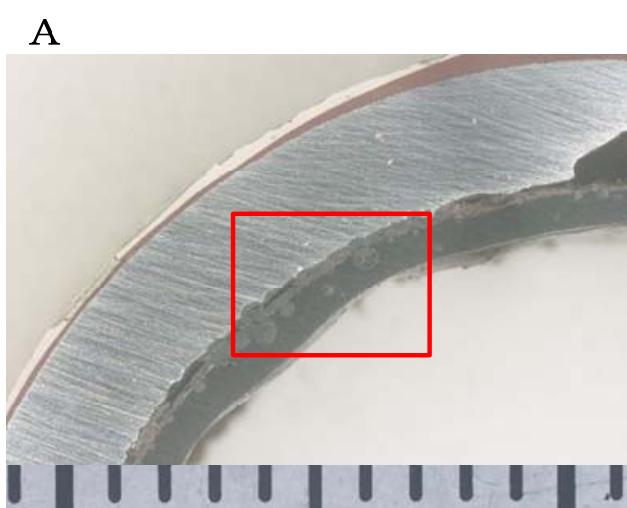
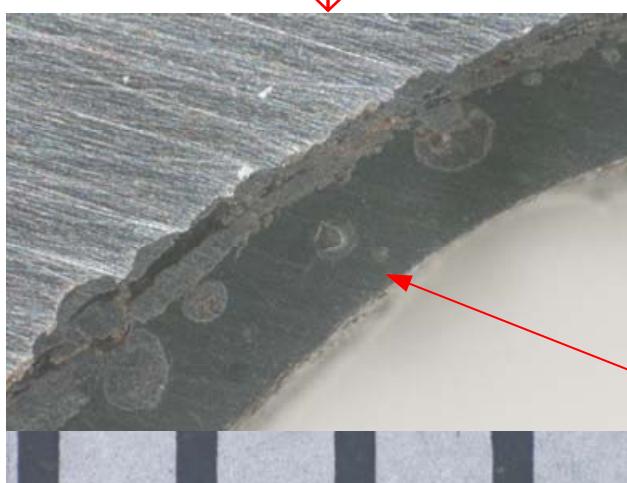
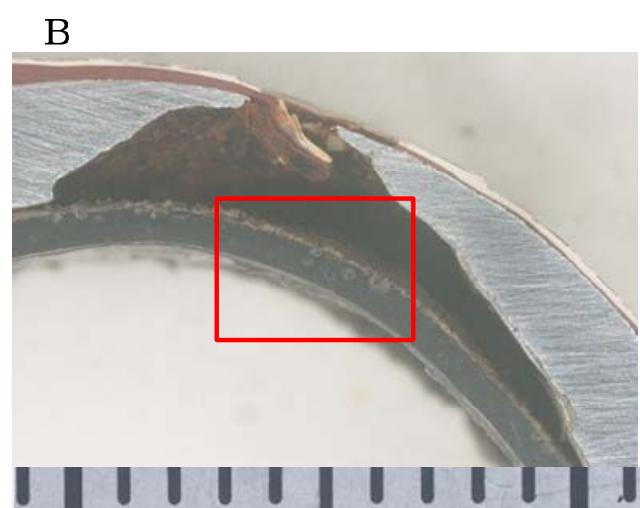
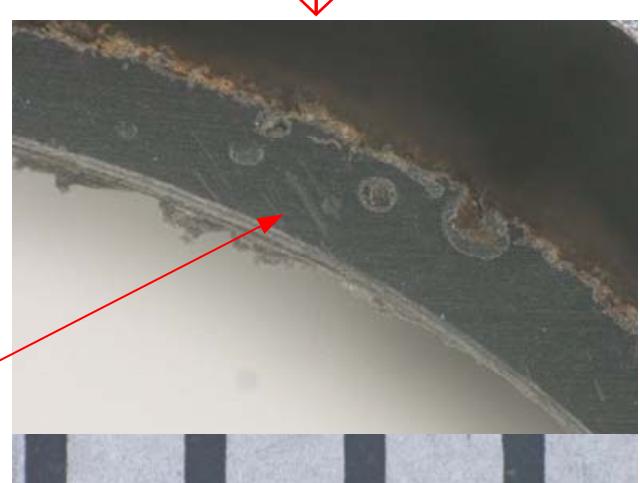
添付資料-5

断面観察を実施した結果、ポリエチレンライニング内部に無数の気泡跡が見られた。

また、漏えい部の鋼管は、ポリエチレンライニングとの接触部に広い範囲で腐食が進行しており、内面から外面に向かい腐食が進展して貫通に至ったと推定される。

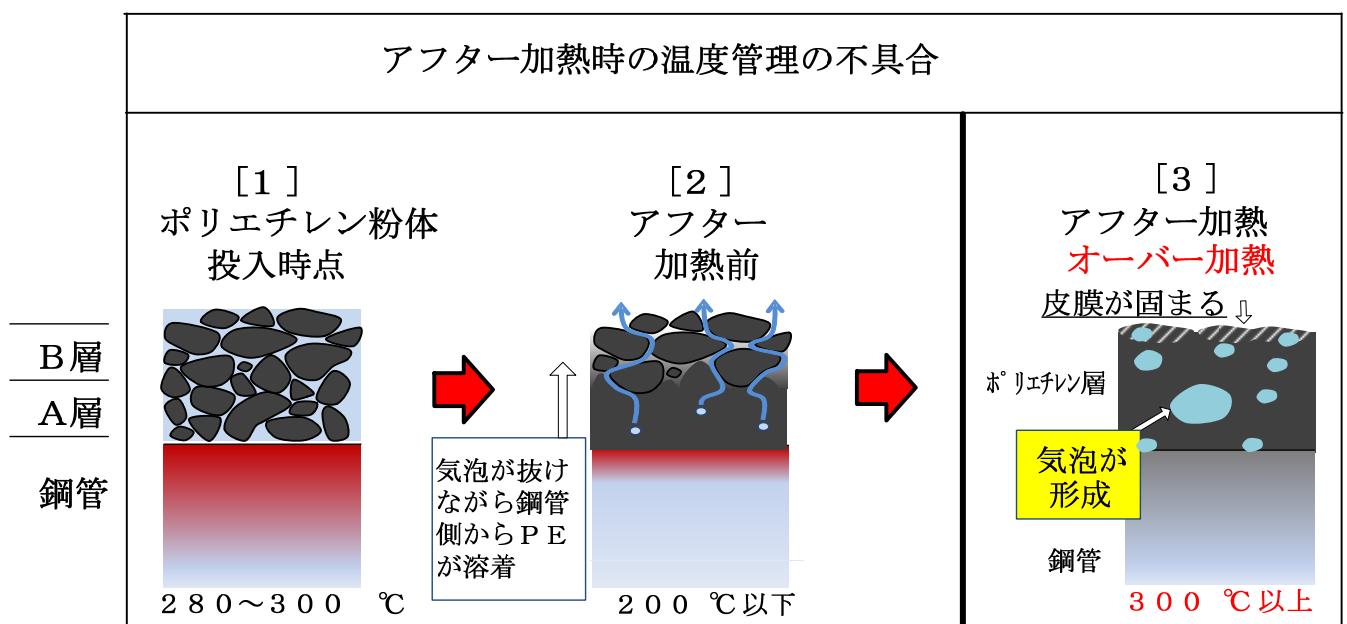
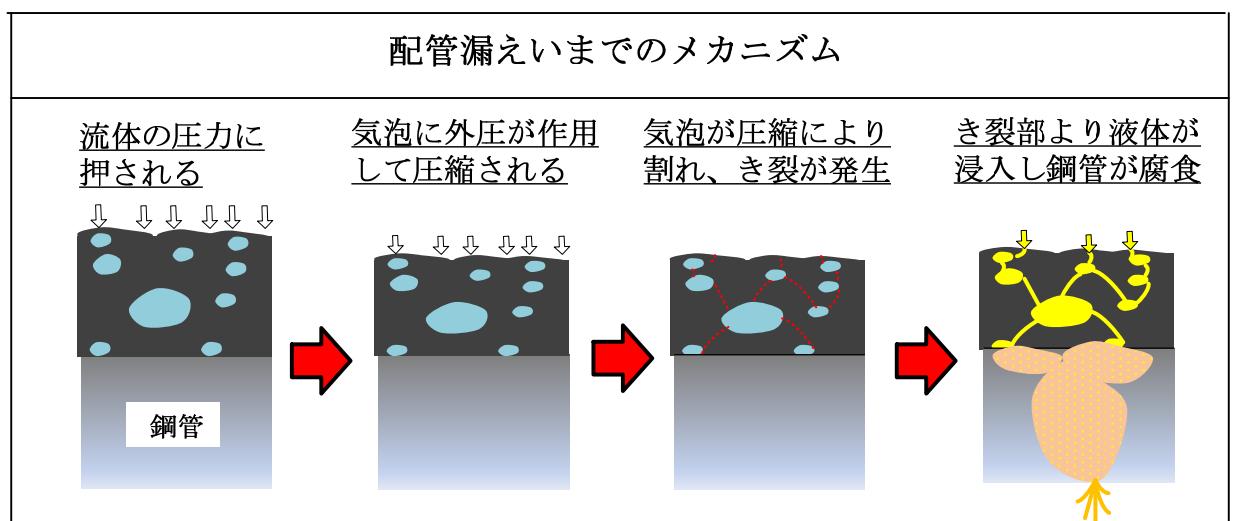
## アフター加熱時の温度管理不具合による気泡発生および漏えいまでのメカニズム

そのため、経年使用により当該配管は、ポリエチレンライニングに内在していた気泡に流体変動等の外圧が作用して気泡間に割れが発生し、さらに割れが進展して貫通き裂となつた。その後、塩酸を含む海水がき裂部に浸入し、鋼管に達したことで鋼管を腐食させ、漏えいに至つたものと推定される。

アフター加熱時に通常は、加熱温度260～270°C管理しているが、工程上のミス作業により加熱温度300°C以上となった。

オーバー加熱になると鋼管側に急激に高い熱を加え、B層に速く熱が達しB層皮膜が固まる。

ポリエチレン粒子間の空気が抜け出せずに気泡が残留、さらに樹脂の添加剤が熱分解して発生したガスが気泡を形成し熱膨張により大きくなつたまま、ポリエチレン層が硬化した。
