伊方発電所第2号機
所内変圧器火災感知器の不具合について

平成27年12月

四国電力株式会社

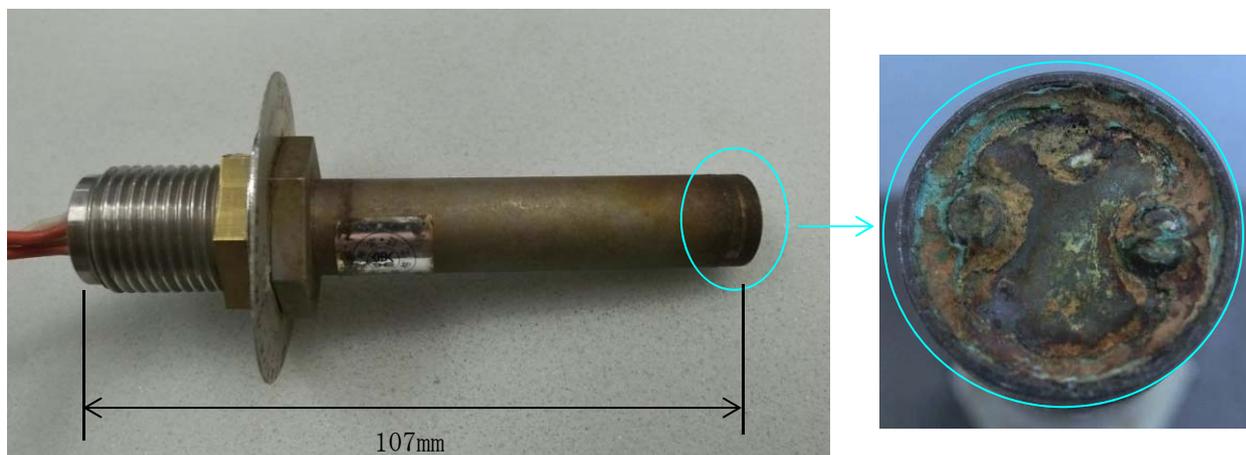
外観点検状況

火災感知器の外観には全体的に腐食が見られた。特に、先端部が腐食していることが確認された。

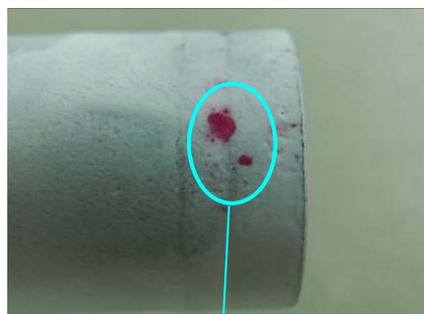
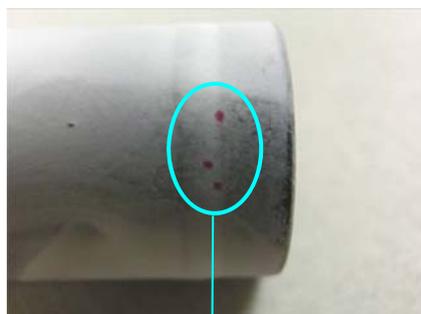
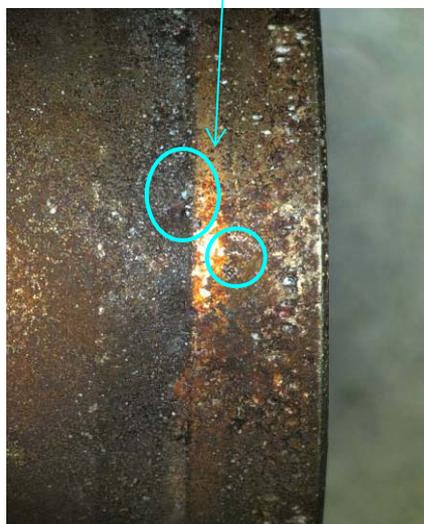
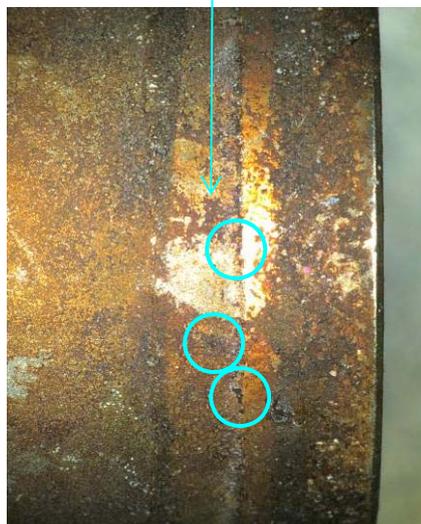
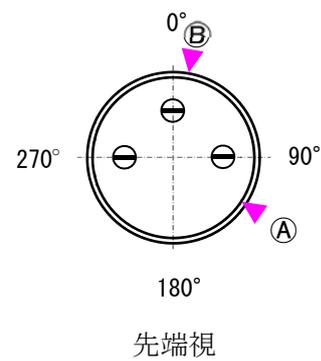
浸透探傷検査状況

浸透探傷検査を行った結果、火災感知器先端部の数ヶ所に孔食が確認された。

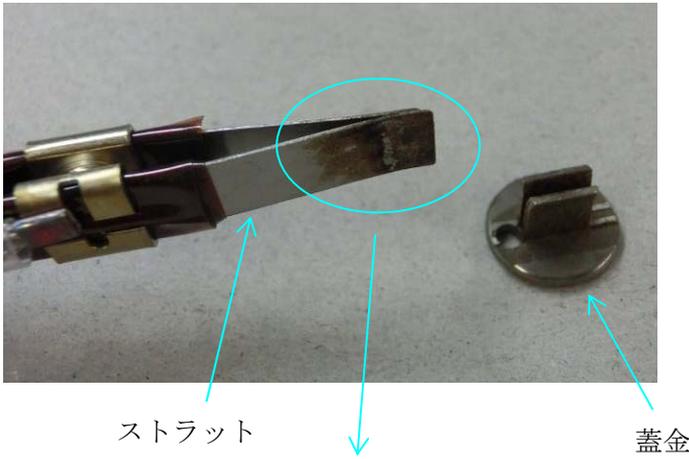
当該火災感知器

当該火災感知器を分解したところ、蓋金とストラットの溶接が腐食により剥離していることが確認された。

塩分付着による腐食によって外筒に発生した貫通部より火災感知器内部へ塩分を含んだ湿分が侵入したことにより、火災感知器内部の蓋金とストラットの溶接部に発生した腐食により溶接が剥離し、ストラットに掛かる圧縮力が開放されたことで接点間が短絡して誤動作に至ったものと推定される。

(1) 当該火災感知器の取替えを行い、正常に動作することを確認し、通常状態に復旧した。

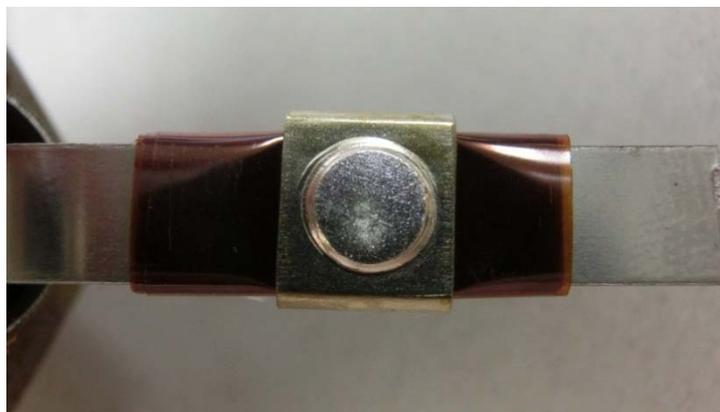
接点部状況

また、接点部の状態について確認したところ、接点表面には腐食等の異常はみられなかった。

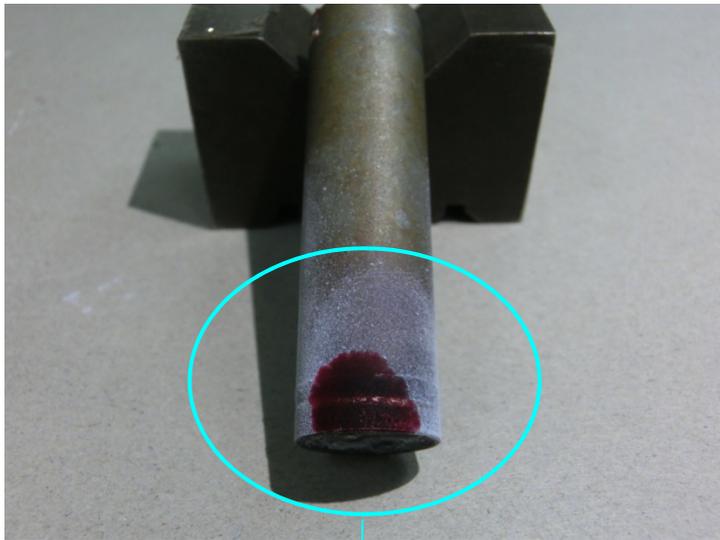
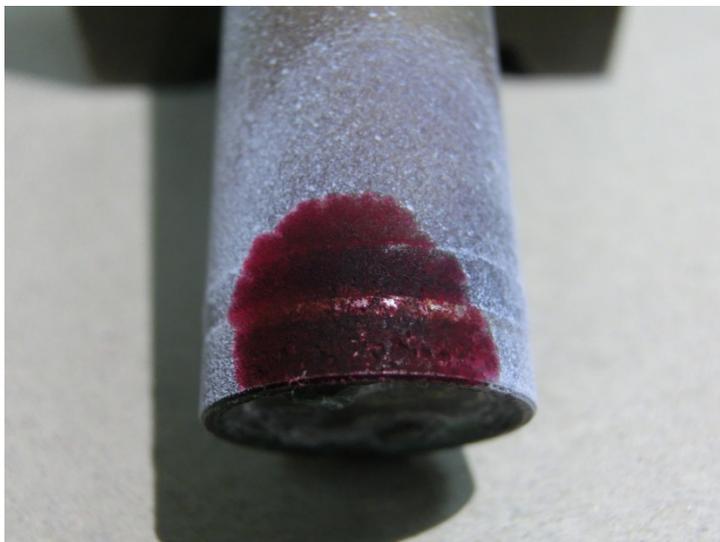
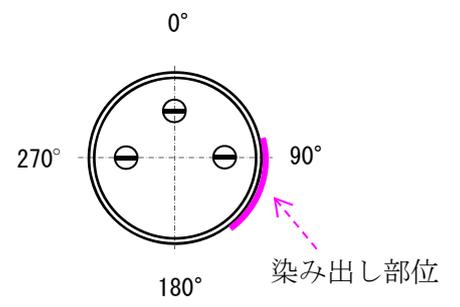
漏れ試験状況

分解後に外筒内側に浸透液を注入し、外側に現像剤を塗布しカラーチェックを行った結果、先端の孔食部から浸透液の染み出しが確認された。

変圧器消火装置用火災感知器については、屋外設置の火災感知器であり海に近い場所に設置されていることから、外筒が耐食性に優れたステンレス鋼製の火災感知器を採用しているが、火災感知器上部に取り付けられているフードにより雨による洗浄効果が小さいこと等より、塩分が付着しやすい環境にあるため、平成22年8月に3号機主変圧器消火装置の火災感知器（1個）の不具合発生以降、年1回の火災感知器の水洗を実施することにより塩分付着による腐食の低減を図る運用としたものの、当該火災感知器（1個）については約10年間の使用により外筒が腐食による貫通に至ったものと推定される。

(2) 1, 2, 3号機の変圧器消火装置用火災感知器については、当該火災感知器と同様に約10年以上使用していることから、順次、取替えを実施するとともに、平成22年に水洗を実施する運用を始めた火災感知器については使用開始から今回の事象が発生するまでの約10年間は不具合が発生していないことから、今後、8年の使用期間を目安に定期的に取り替を行うこととする。

また、今後も引き続き年1回の火災感知器の水洗を実施するとともに、万一の不具合時には速やかに取替えができるよう継続して予備品を常備する。
