## 伊方発電所第2号機

海水ポンプ出口配管への次亜塩素酸ソーダ注入配管  
のフランジからの次亜塩素酸ソーダの漏えいについて

平成28年2月  
四国電力株式会社

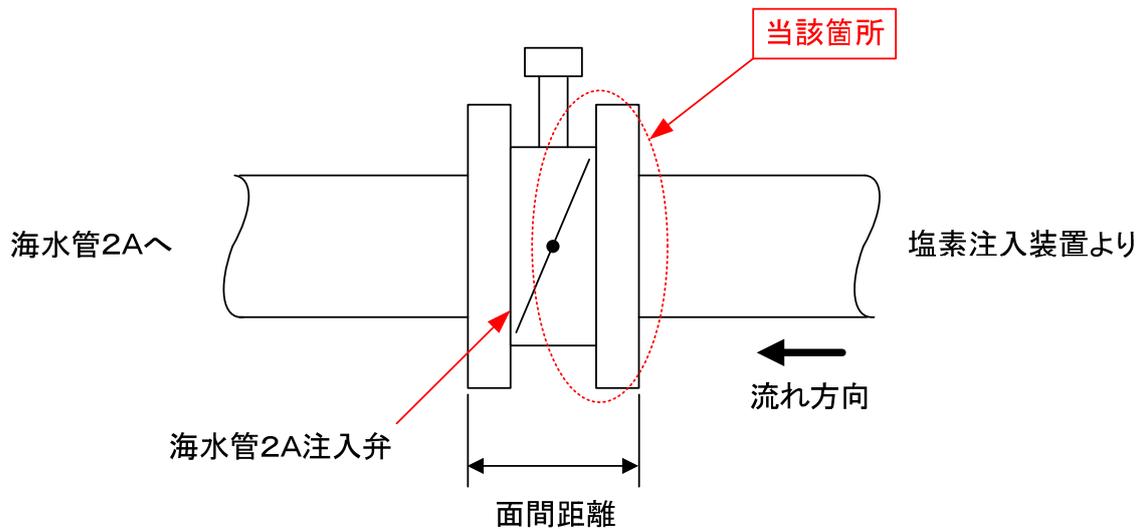
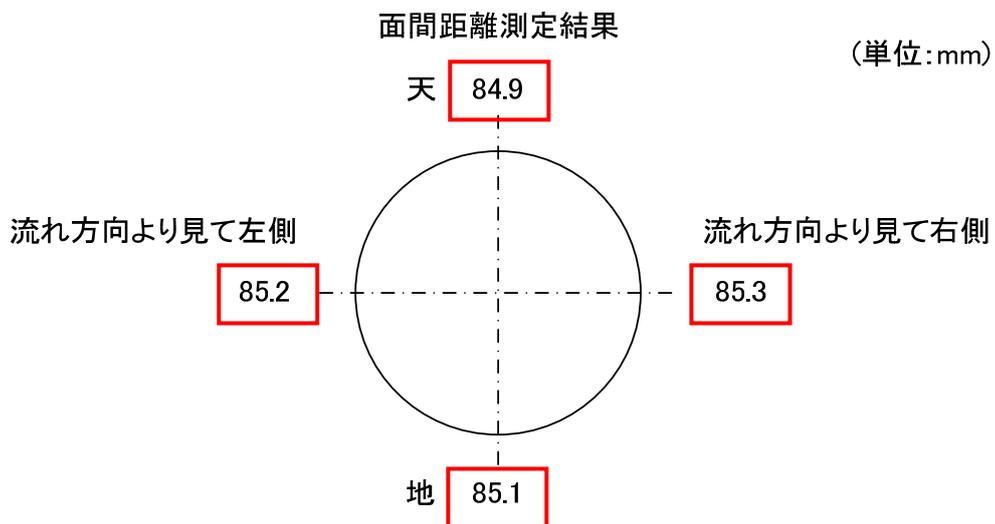
#### 1. フランジボルト締結状態

当該配管フランジのボルト締結状態を確認した結果、片締め、緩み等の異常はなかった。

また、フランジの面間距離に計画値を超える箇所はなく正常にフランジが締結されていたことを確認した。

面間距離の計画値(84.5~85.5mm)内であった。

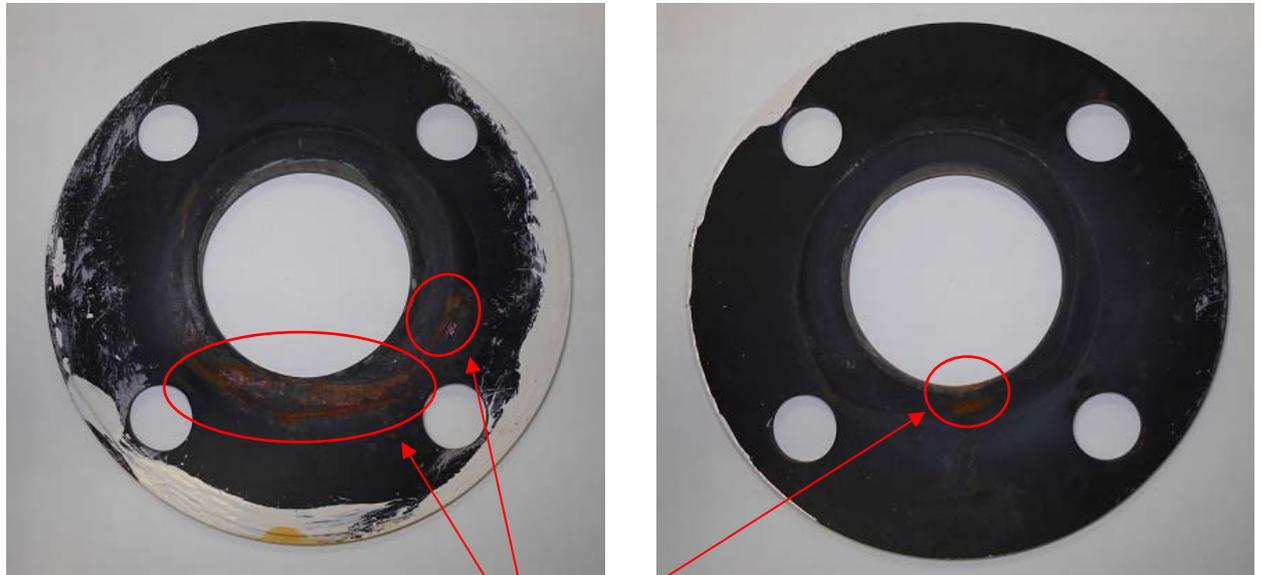
## 2. フランジパッキンの状態

フランジパッキンを取り外し、外表面を確認した結果、錆の付着があったものの、亀裂、割れ等の傷はなく異常はなかった。

フランジパッキンの外表面に、亀裂、割れ等の傷はなかった。

錆の付着

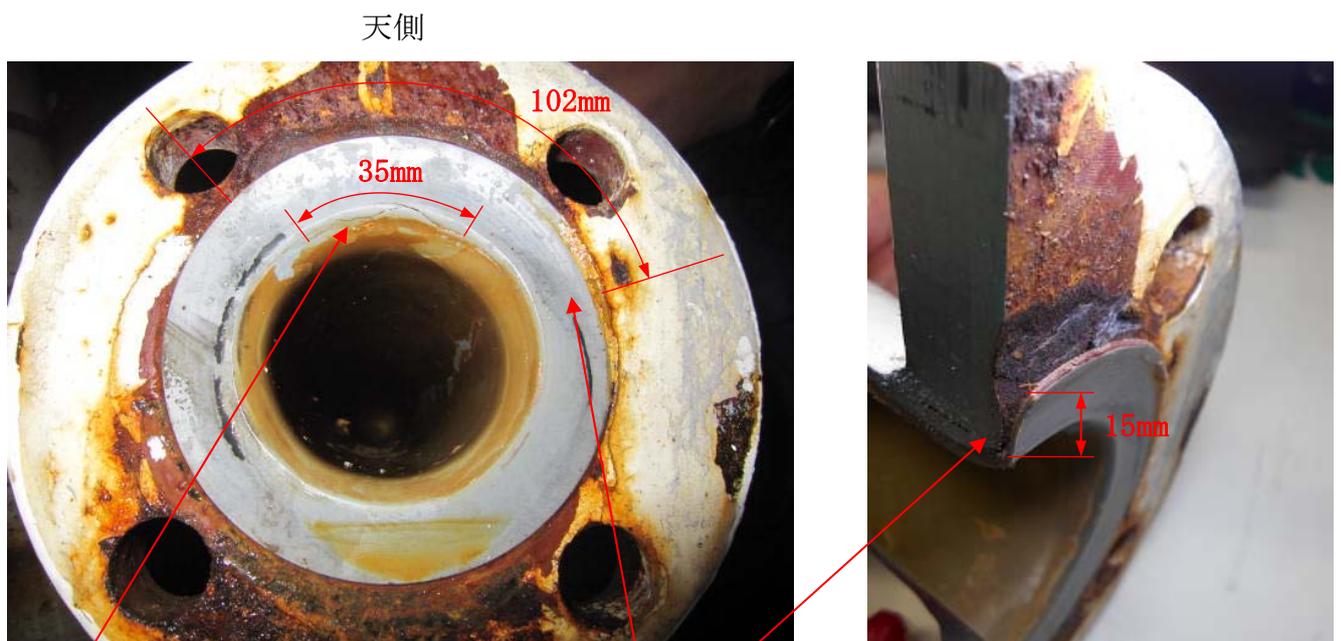
### (1) 塩素注入装置側配管

外表面の観察を実施した結果、塩素注入装置側の配管フランジ面（外径155mm）に施工してある、塩化ビニールライニング（厚さ1.5mm）の天側が円周方向に長さ約102mm、最大幅約15mmの範囲が剥離していることが見られた。

塩化ビニールライニング剥離箇所において、ライニング部に円周方向に長さ約35mmの亀裂が見られた。

また、フランジ表面の天側および地側に錆があり、腐食が見られた。なお、海水管2A注入弁側のフランジ面に割れ等の傷はなかった。

塩化ビニールライニングは一般的に温度変化によって膨張、収縮することが知られており、点検時期履歴から作業雰囲気が高温および低温時における分解点検時に、フランジ面の塩化ビニールライニングが膨張、収縮を繰り返し、接着強度低下により目視で確認できない微細な剥離が生じた状態で同配管に通水後、流体変動等による外圧により、配管ライニング部に亀裂が発生したものと推定される。

塩化ビニールライニングの剥離ならびに亀裂を確認した。

塩化ビニールライニング部の亀裂  
(亀裂幅 約 0.6mm)

塩化ビニールライニング部の剥離箇所

(1) 当該配管フランジを新品配管フランジに取り替えた。

(2) 既設の次亜塩素酸ソーダ注入配管は、同材質の塩化ビニールライニング管にて、今後2年を目処に取り替えを実施する。また、次亜塩素酸ソーダ注入配管は点検結果(点検周期2年)による保全(配管取替え)としていたが、前回配管取替えから約13年にて次亜塩素酸ソーダ注入配管ライニング部の経年劣化(亀裂)による漏えいに至ったことから、今回の実績および目視点検で確認できない傷や剥離等による不具合を防止するため、13年よりも短い期間の10年ごとに定期的に取り替える計画とした。

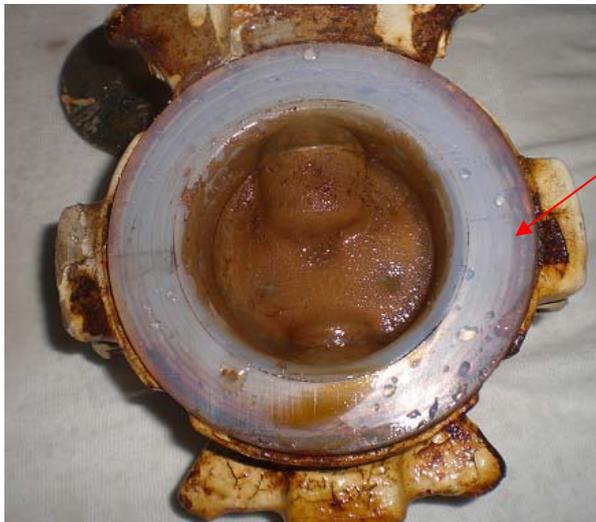
(2) 海水管 2 A 注入弁側

海水管 2 A 注入弁のフランジ面に、割れ等の傷はなかった。

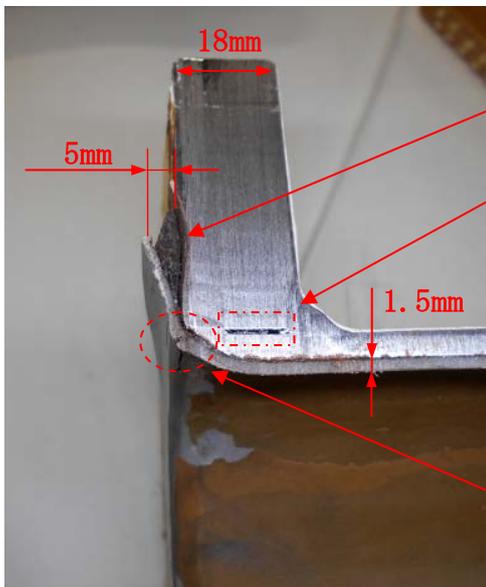
4. フランジ部内表面

漏えいした配管フランジを二分割に切断し、内表面の観察を実施した結果、剥離した塩化ビニールライニングとフランジ面との間に発錆による約5mmの膨れが認められた。

塩化ビニールライニングとフランジ面との間に錆があることを確認した。

錆

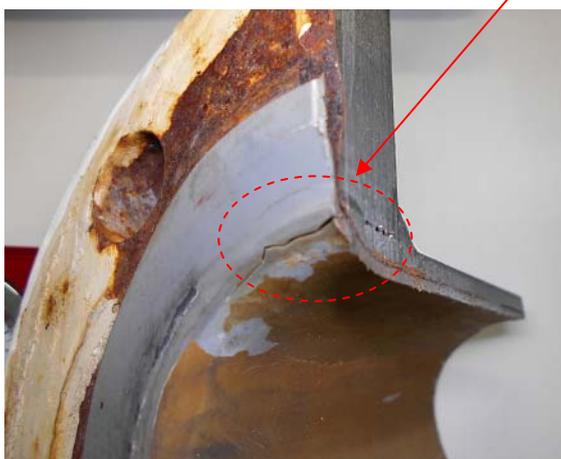
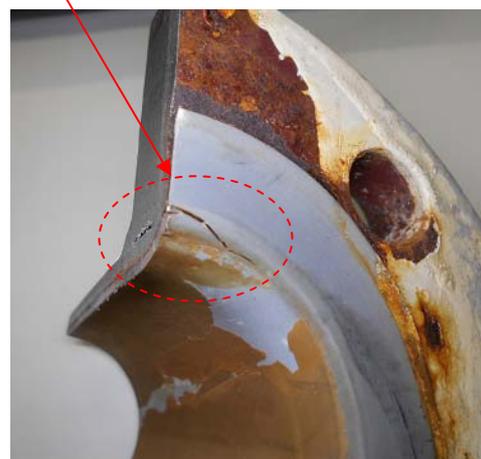
塩化ビニールライニングの亀裂(幅 約 0.6mm)
