伊方発電所第3号機  
硫酸第一鉄溶解タンク廻りの溢水について

平成28年 2月  
四国電力株式会社

伊方発電所 3号機 硫酸第一鉄溶解タンク廻りの溢水について

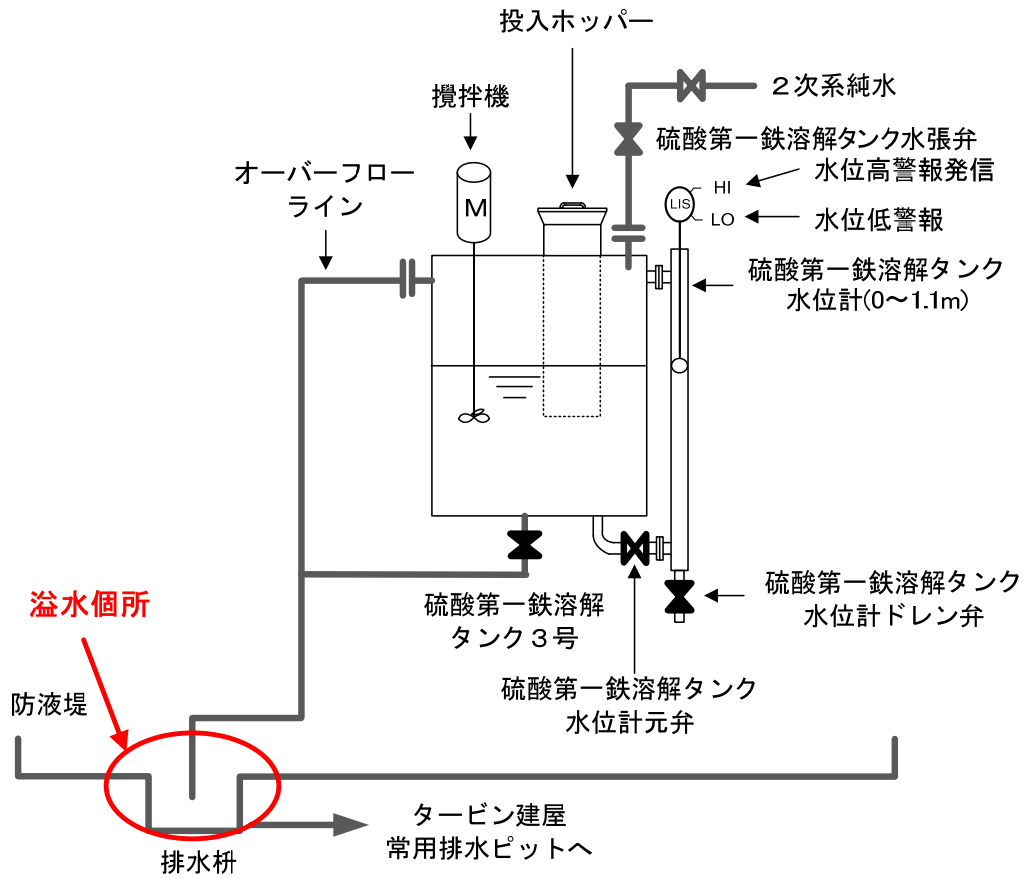
伊方発電所3号機 硫酸第一鉄溶解タンク概略図

伊方発電所 3号機は定期検査中のところ、硫酸第一鉄<sup>\*1</sup>溶解タンク（以下、「タンク」という。）において硫酸第一鉄（粉末）を水で溶かすための注水作業中にタンクの水位計の指示上昇が止まったことから注水状況を確認していた時に、当該水位計の指示が急上昇し、平成27年10月5日11時58分に硫酸第一鉄注入装置の異常（溶解タンク水位レベル高）を示す信号が発信するとともに、同日12時30分に保修員がタンクからオーバーフローしていることを確認した。さらに、オーバーフローした硫酸第一鉄溶液が防液堤内に溜まっており、防液堤排水枡が排水不良の状態であることを確認した。

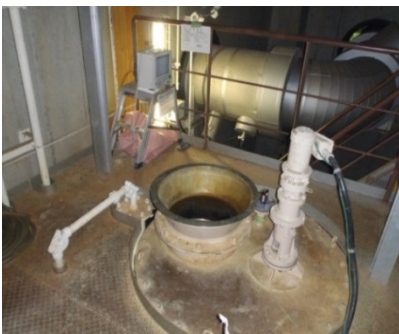
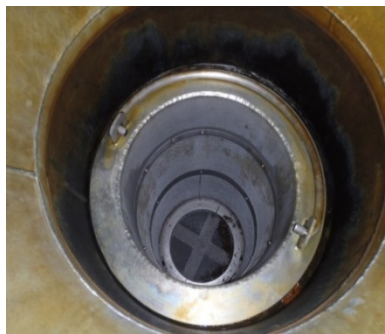
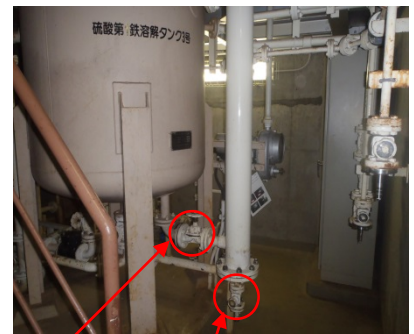
投入ホッパーの状況

水位計元弁

水位計ドレン弁

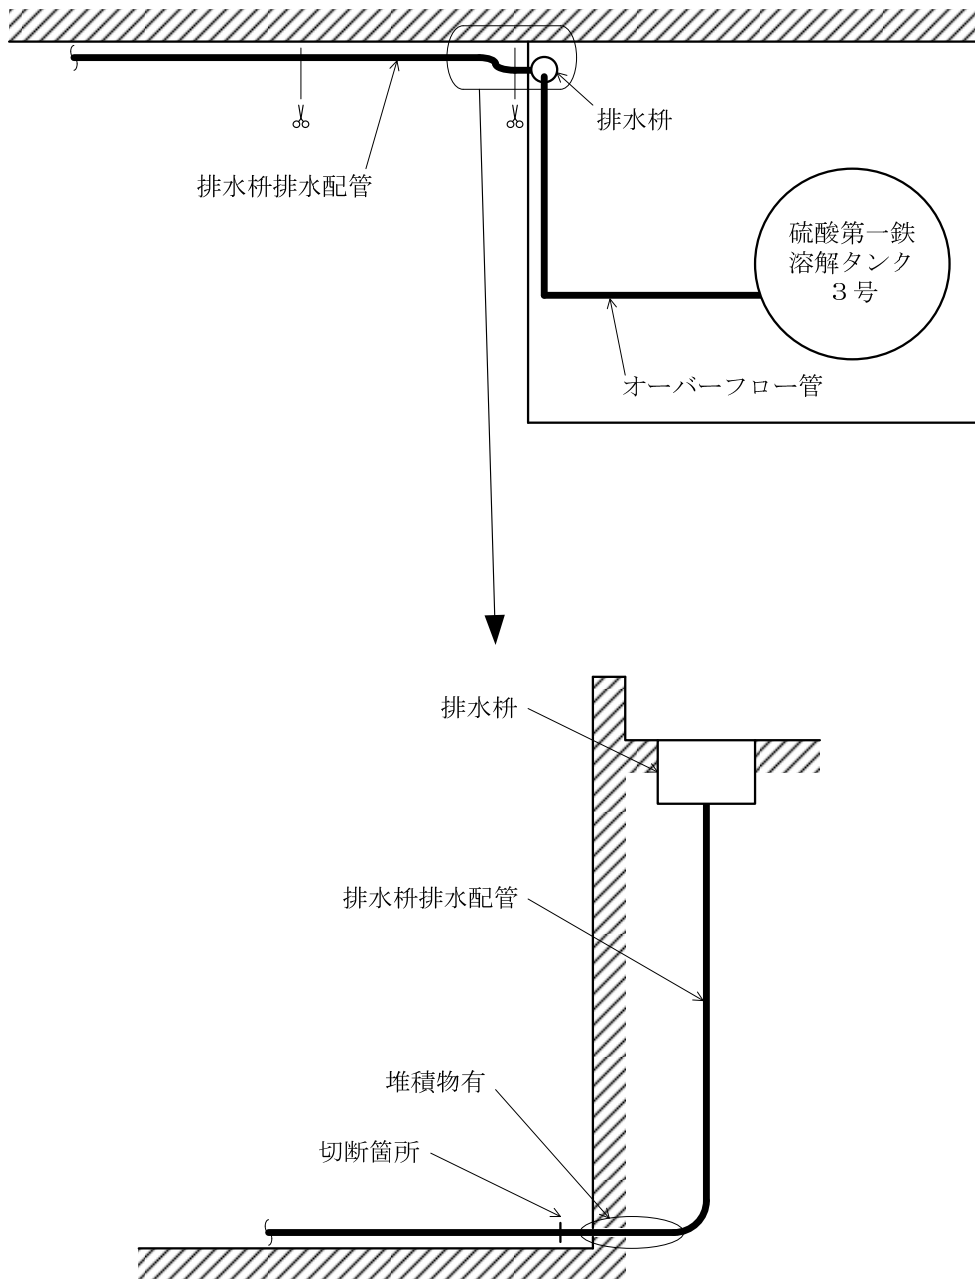
排水枡および排水枡排水配管調査概略図

目視およびファイバースコープを用いて、排水枡および排水配管の内部を調査した結果、排水枡には異常は認められなかったが、排水配管に堆積物があることを確認した。

ファイバースコープによる確認にて堆積物が認められたことから、排水配管を切断し調査した結果、堆積物によって閉塞ぎみになっていることを確認した。

排水配管については、堆積物除去、清掃実施後復旧し、排水枡からの排水状況に異常のないことを確認した。

(1) タンク 3 号の防液堤内の排水枡について、排水配管内の堆積物除去および清掃を実施し、当該排水枡の排水状況に異常のないことを確認した。

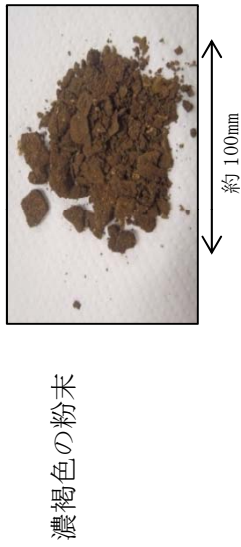
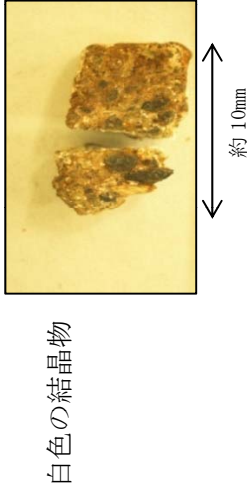
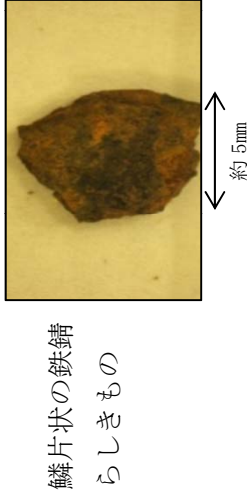
堆積物は、大部分が濃褐色の粉末で、白色の結晶物と鱗片状の鉄錆らしきものが少量混ざっていた。

であったことから、堆積物は硫酸第一鉄(主成分は鉄、硫黄、酸素)、セメント(主成分はカルシウム、酸素)、鉄錆(主成分は鉄、酸素)の混合物であると考えられる。

堆積物は、硫酸第一鉄（主成分は鉄、硫黄、酸素）、セメント（主成分はカルシウム、酸素）、鉄錆（主成分は鉄、酸素）の混合物であると考えられる。

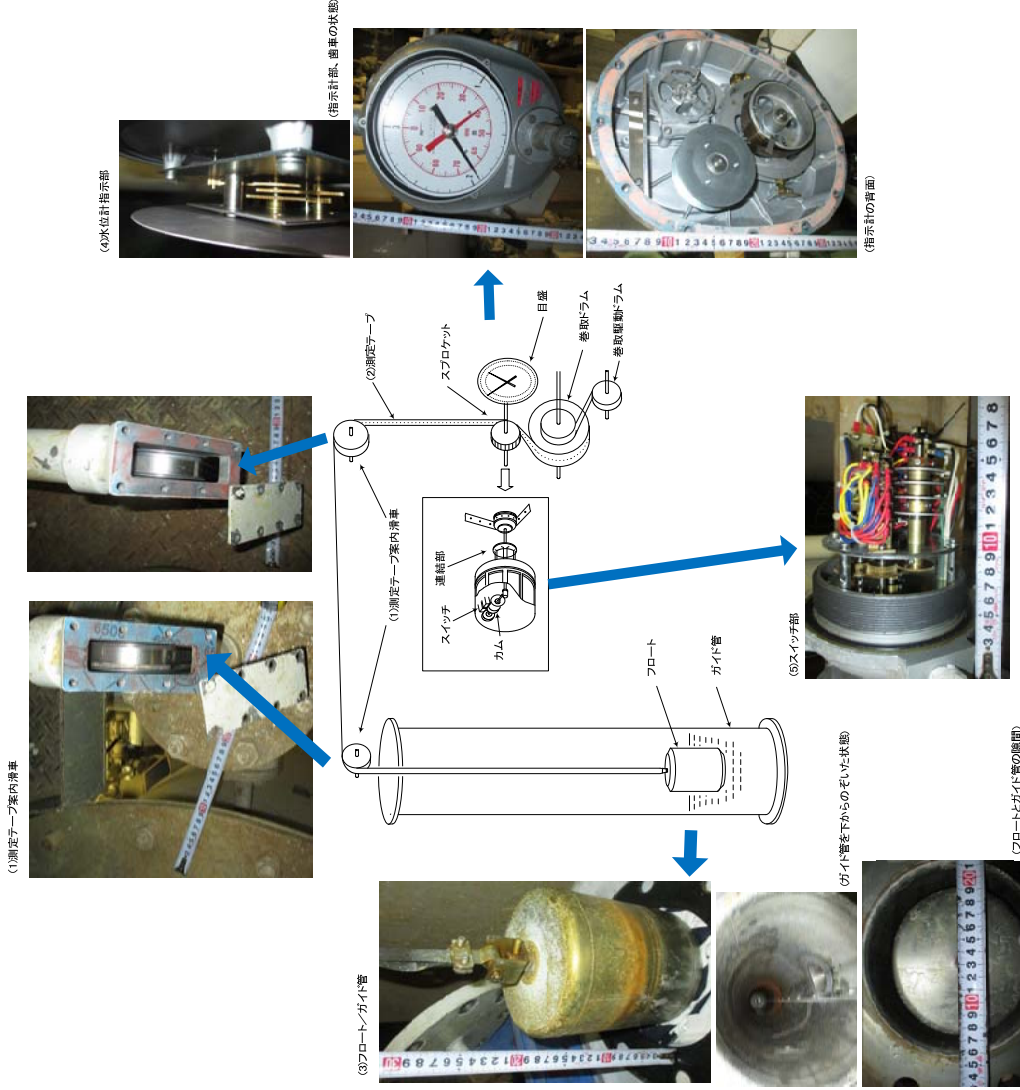
(1) 測定テープ案内滑車点検  
 がたつき、異物付着なし。

(2) 測定テープ点検  
 ねじれ、異物付着等も無く、異常なし。

(3) フロート点検  
 上部に結晶付着が見られたが、ガイド管とフロートの隙間は約1cmあり結晶の影響はないため、異常なし。

(4) 水位計指示部点検  
 測定テープ巻取りで指示の引っ掛かり等異常なし。  
 指示計内部の歯車を確認したが、異物および損傷等異常なし。  
 測定テープ巻取り機構に異物および損傷等の異常なし。

(5) スイッチ部点検  
 設定値を確認し、許容誤差内で動作良好、異常なし。

(6) 指示確認  
 ガイド管内水張り時に、指示を確認し、引っ掛かり等の異常なし。

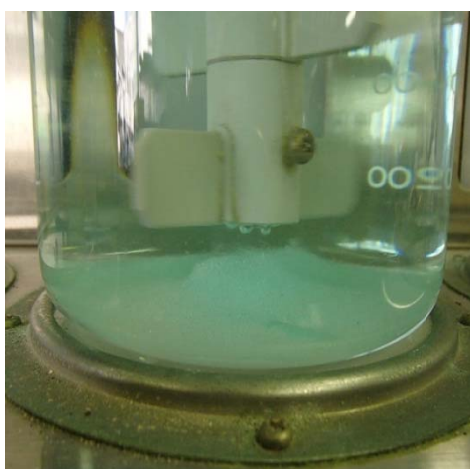
図2 硫酸第一鉄溶解状況（投入直後）

金網に硫酸第一鉄を投入すると一部ふるい上に残るものもある。ふるい上に残った硫酸第一鉄粉末に洗淨瓶で水をかけると、すぐに硫酸第一鉄の粉末がなくなりふるいを通り抜けた。大半の硫酸第一鉄は、溶液中に溶けずビーカーの底に堆積した。図2 硫酸第一鉄溶解状況（投入直後）参照。

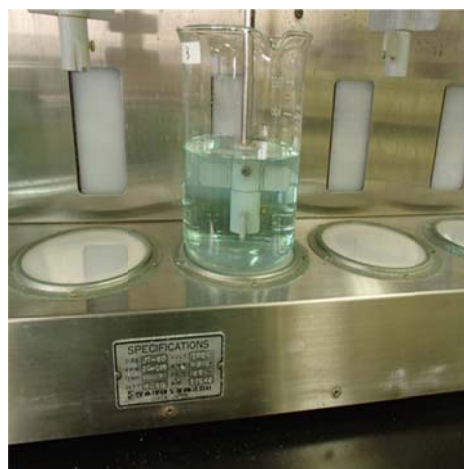
図3 硫酸第一鉄溶解状況（25分後）

試験の結果、最初は大半の硫酸第一鉄は溶けずにビーカの底に堆積し、全て溶解するために一定時間を要したことから未溶解分が水位計につながる配管や水位計元弁を一時的に閉塞させた可能性がある。

硫酸第一鉄投入から、最終的に硫酸第一鉄は溶解したが、全ての硫酸第一鉄が溶解するまで25分程度の時間が必要であった。図3 硫酸第一鉄溶解状況（25分後）参照。
