伊方発電所第1，2号機
純水装置における塩酸移送ポンプの不具合について

平成28年 2月
四国電力株式会社

伊方発電所第1, 2号機 純水装置 塩酸移送ポンプの不具合について

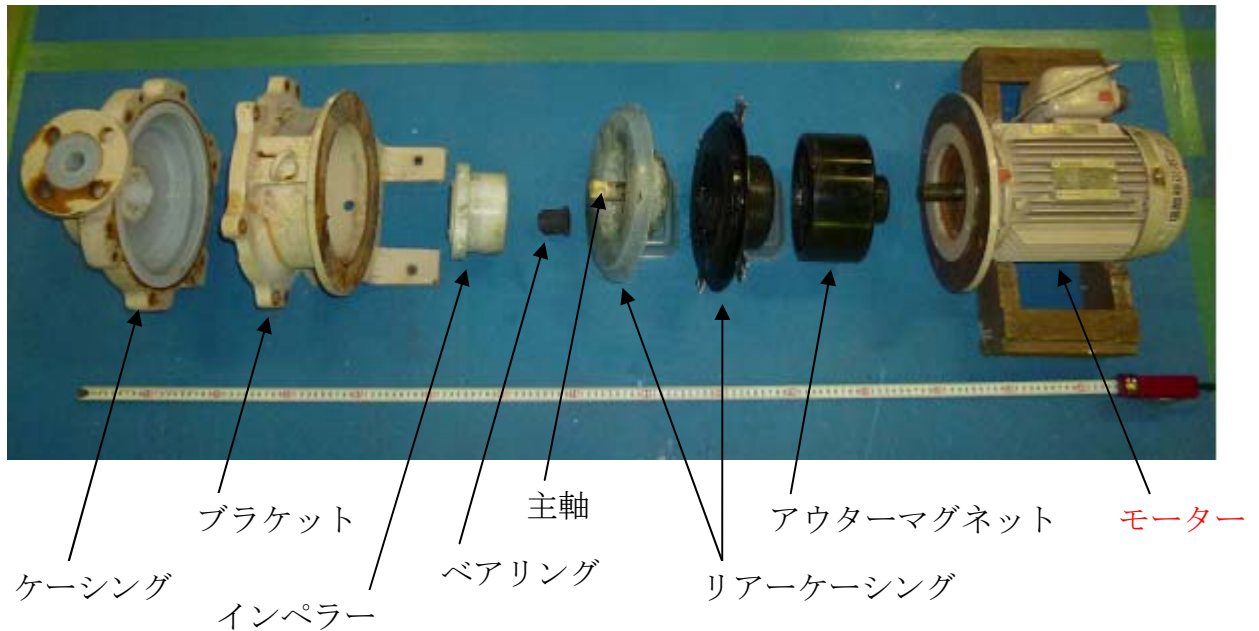
1. ポンプ分解状況

当該ポンプの分解点検の結果、ベアリング（軸受）は減肉しており、インペラー（羽根車）と樹脂製のリアケーシング（後方ポンプカバー）は固着していた。

インペラーとリアケーシングを剥がすと、インペラー表面は熔融剥離した箇所があり、リアケーシングは摩耗していた。

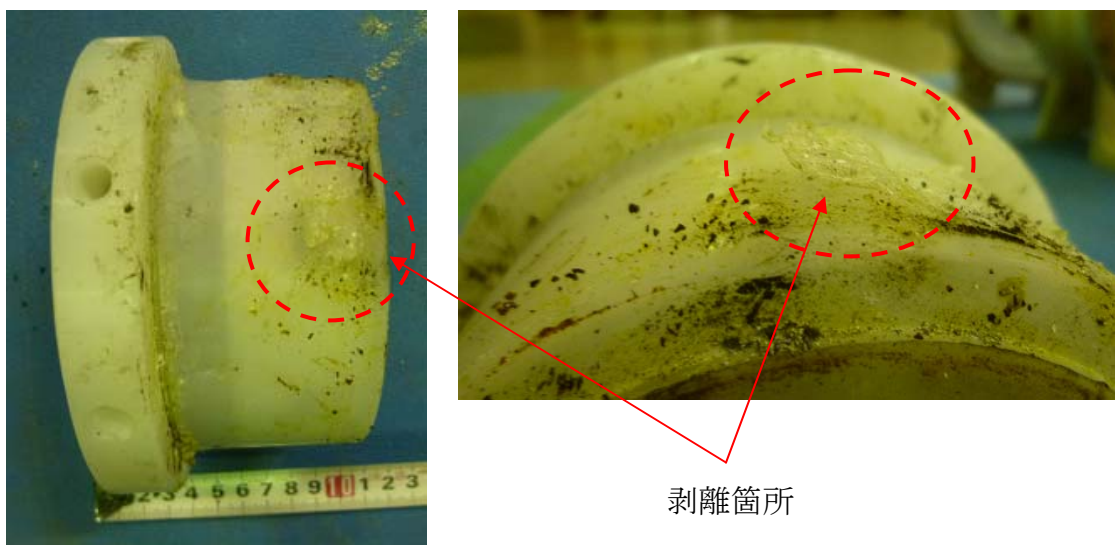
(1) インペラー

しかし、当該ポンプ入口弁が閉まっていたため、液体のない空運転の状態となり、ベアリングと主軸とが接触し、ベアリングの異常摩耗によりインペラーが偏心回転となり、同部品が樹脂製のリアケーシングと接触したことによる摩擦熱により固着したことで、モーターの過負荷となり、自動停止に至ったものと推定される。

インペラー表面(材質：P F A*1)に熔融剥離した箇所が認められた。

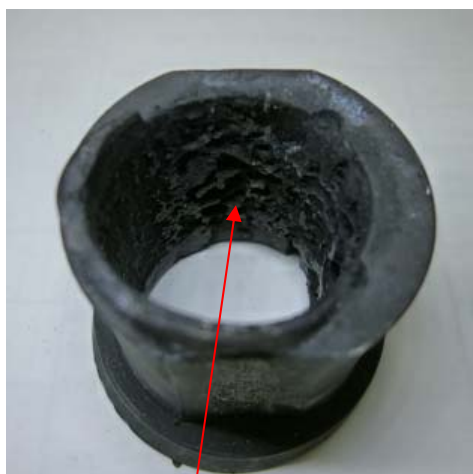
主軸との接触面に肌荒れがあり、最大約 5 mm の減肉が確認された。(通常肉厚は 8 mm 程度)

肌荒れ箇所

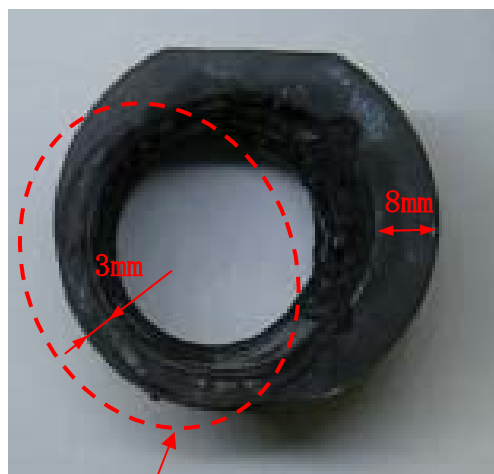
減肉箇所

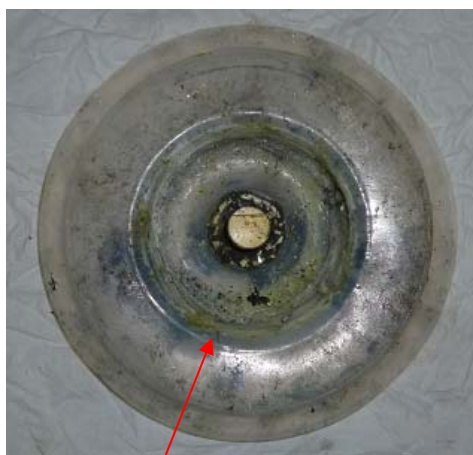
内面(インペラー)に接触、摩耗した痕が確認された。また、摩耗が著しい箇所においては、貫通孔(1箇所)[8 mm×2 mm]が確認された。

摩耗箇所

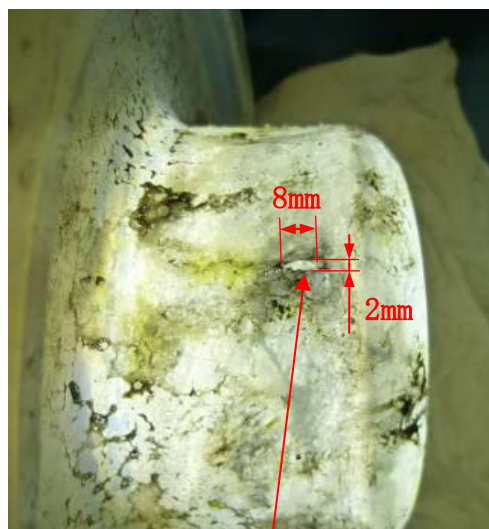
貫通孔
