伊方発電所第3号機
放水ピット残留塩素濃度の一時的な上昇について

平成28年5月
四国電力株式会社

3号機 放水ピット

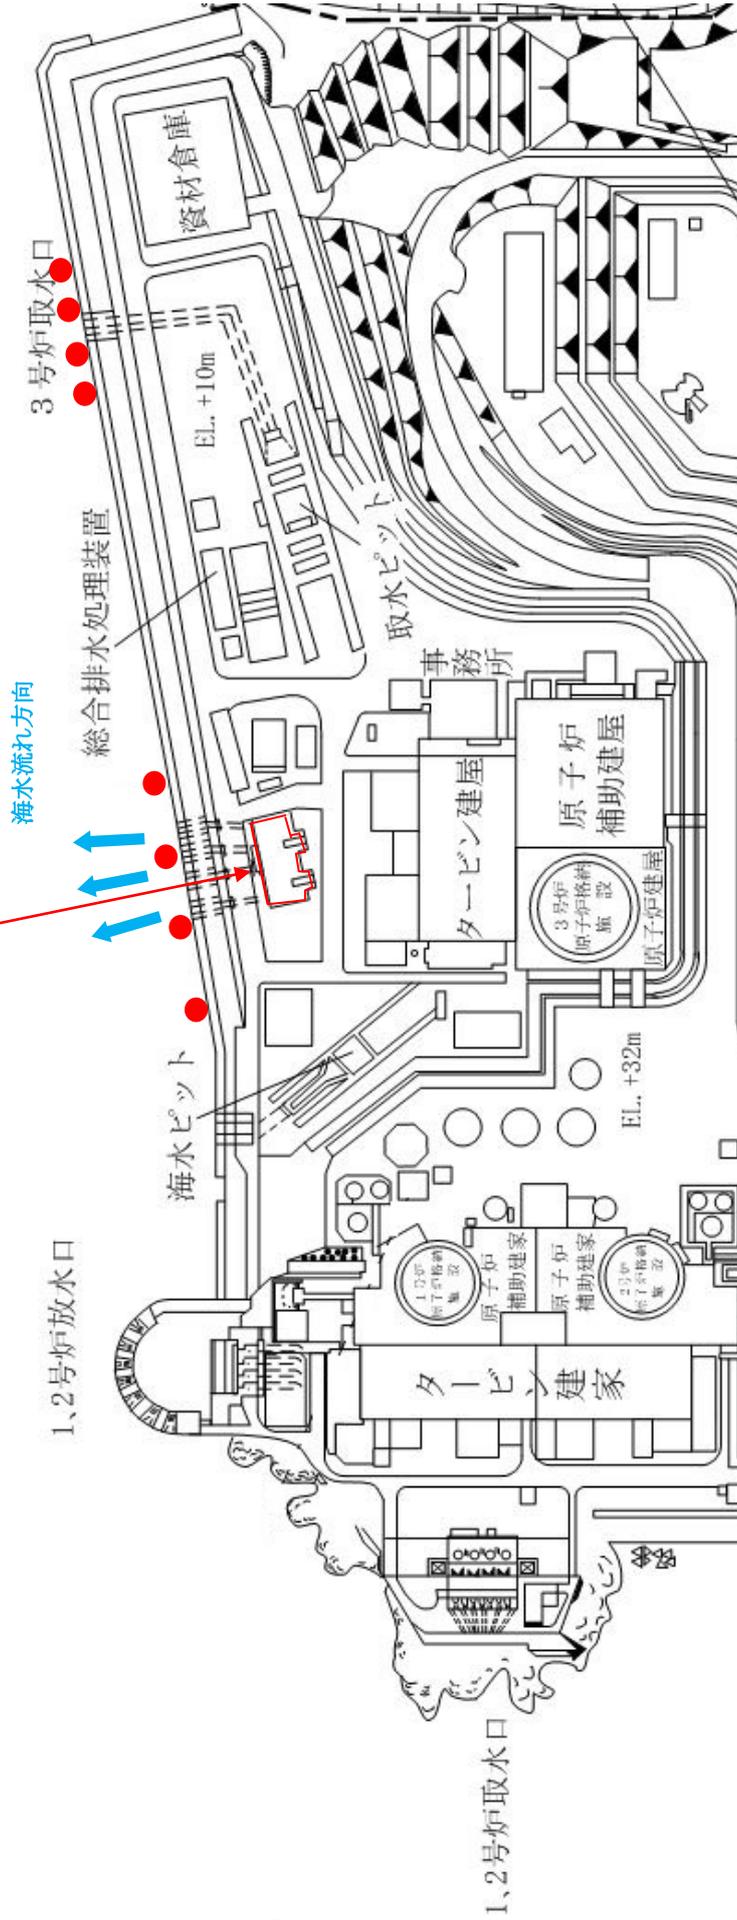
3号機放水ピット廻り概略図

また、発電所前面海域（8箇所）において海水をサンプリングして測定した結果、残留塩素は検出されなかった。

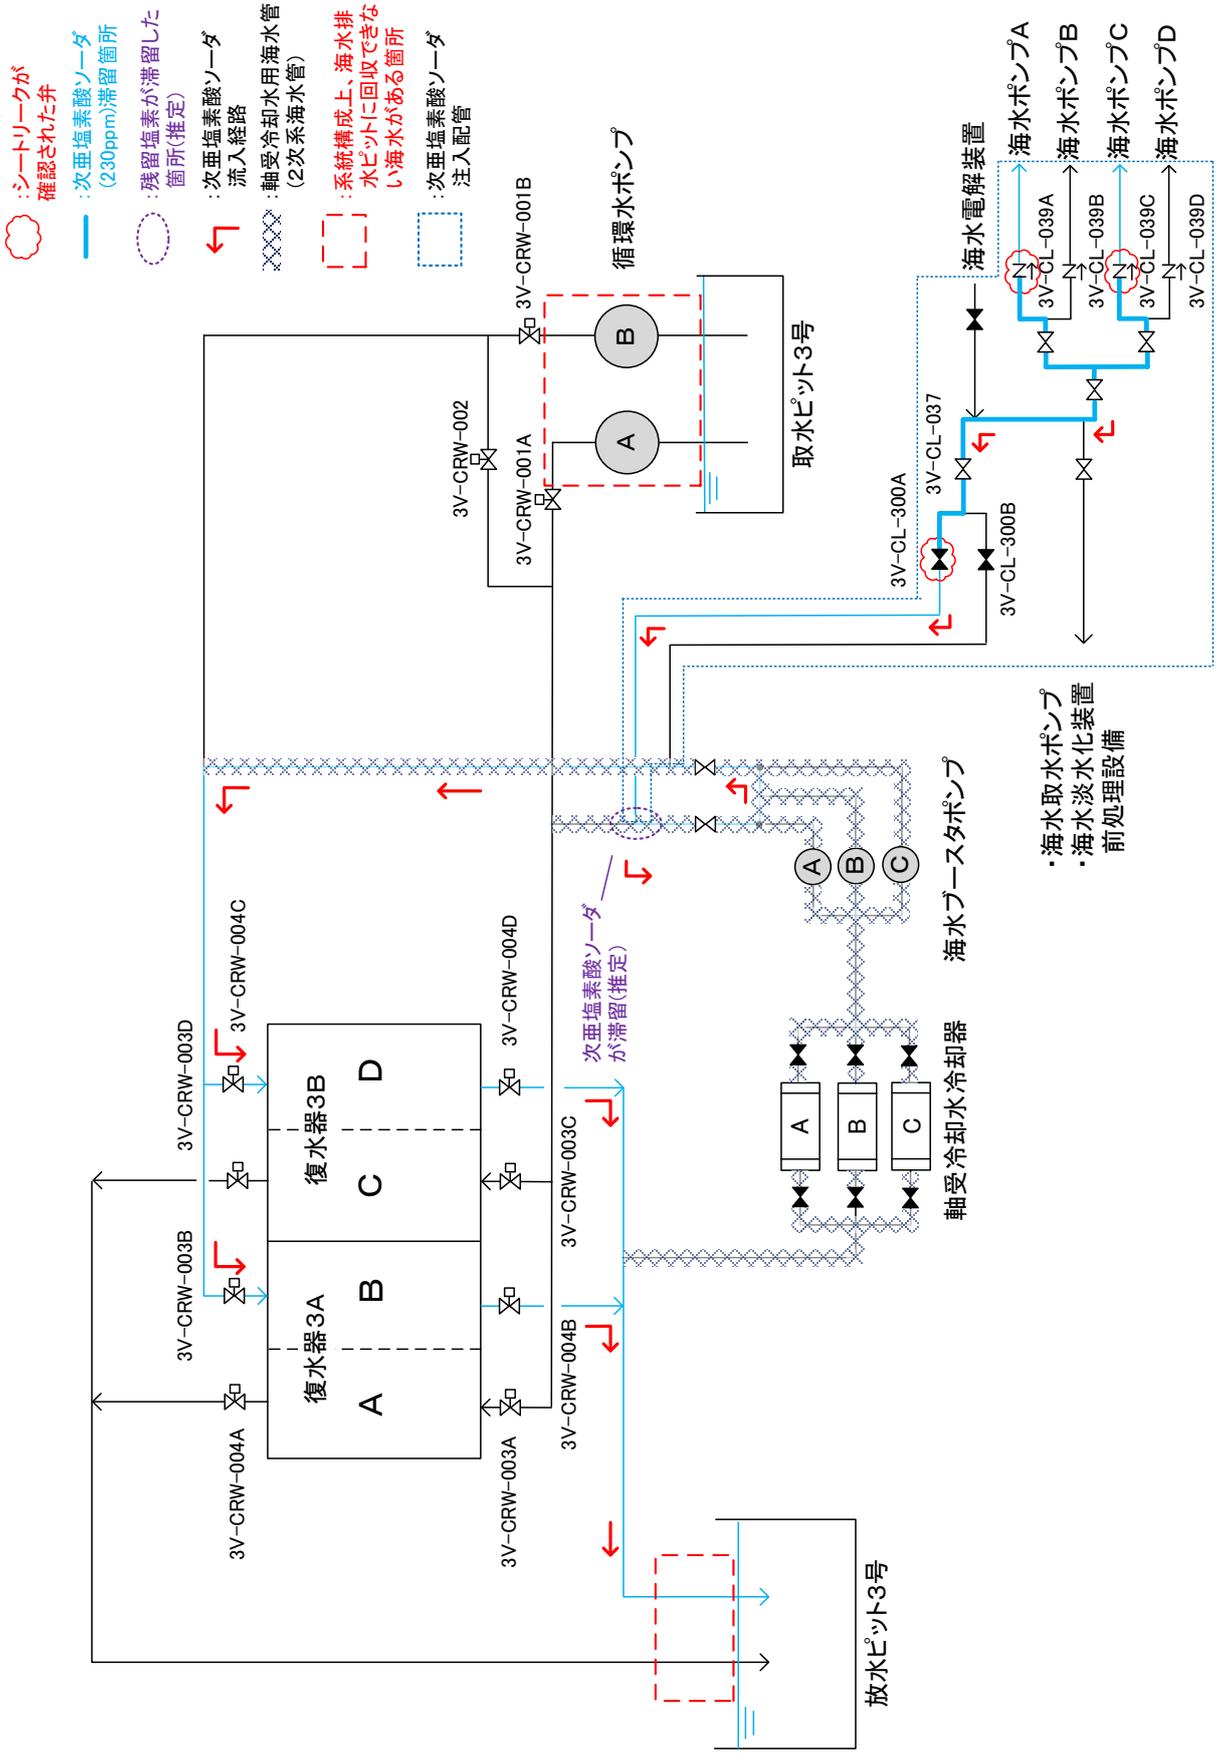
放水ピットへの次亜塩素酸ソーダ流入経路

上記のことから、海水電解装置系統の弁（手動弁A、逆止弁A/C）のシートリークにより、運転中の海水ポンプから軸受冷却水用海水管（2次系海水管）に流れが発生し、次亜塩素酸ソーダの注入配管内に滞留していた次亜塩素酸ソーダが軸受冷却水用海水管（2次系海水管）に流入したものと推定した。

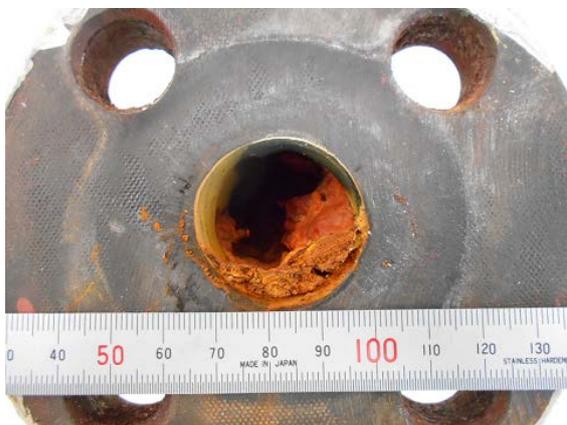
弁出口側

当該弁を分解点検した結果、弁出入口の内部に茶色の固形物が付着していることを確認した。また、固形物を除去し内部を確認したところ、弁箱出口側のゴムライニングの一部が剥離していることを確認した。

茶色の固形物をEPMA*5分析したところ、カルシウムを主とするスケール（以下、スケール）であることが判明した。なお、このスケールは、海水電解処理の過程で、海水中に含まれるカルシウムイオンにより生成する。

- (1) シートリークした手動弁Aの取り替えおよび逆止弁A/Cの点検(内部清掃)を実施した。

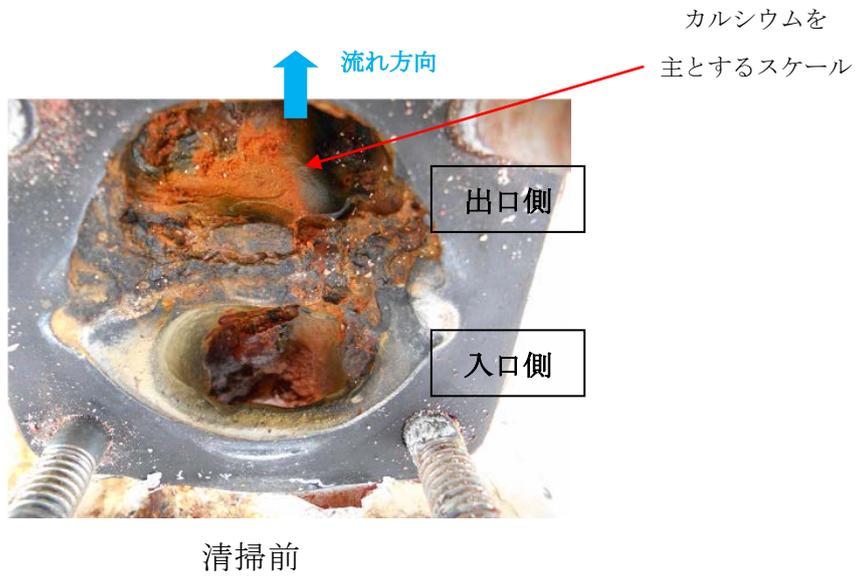
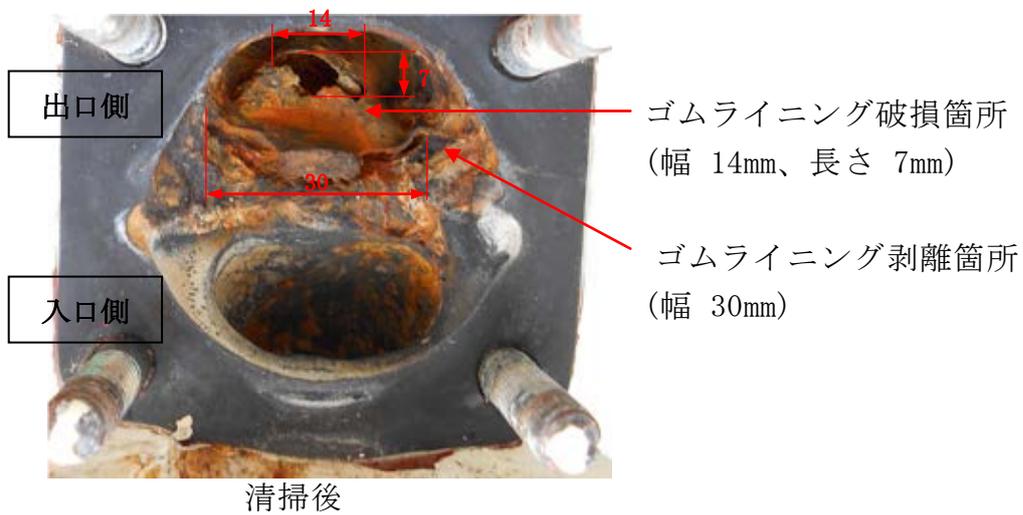
2. 弁箱内部

また、ゴムライニングを剥離させた箇所から、次亜塩素酸ソーダが弁箱（炭素鋼）と接触して弁箱表面の発錆に至り、弁の閉止機能を果たす部分に隙間が生じたことから、弁のシートリークが発生したと推定される。

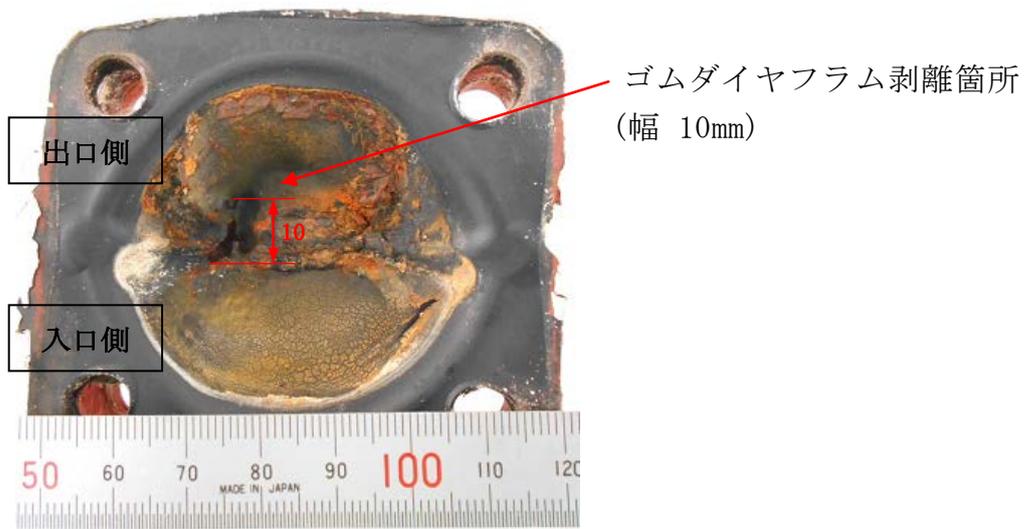
3. 弁蓋内部

以上のことから、弁内部にて流体の流量を調整する部分にて次亜塩素酸ソーダの流速が増加し、固形化したスケールが弁ゴムライニングに接触したことにより、弁ゴムライニングを剥離させたと推察される。

弁内部にて流体の流量を調整する部分にて次亜塩素酸ソーダの流速が増加し、固形化したスケールが弁ゴムライニングに接触したことにより、弁ゴムライニングを剥離させたと推察される。

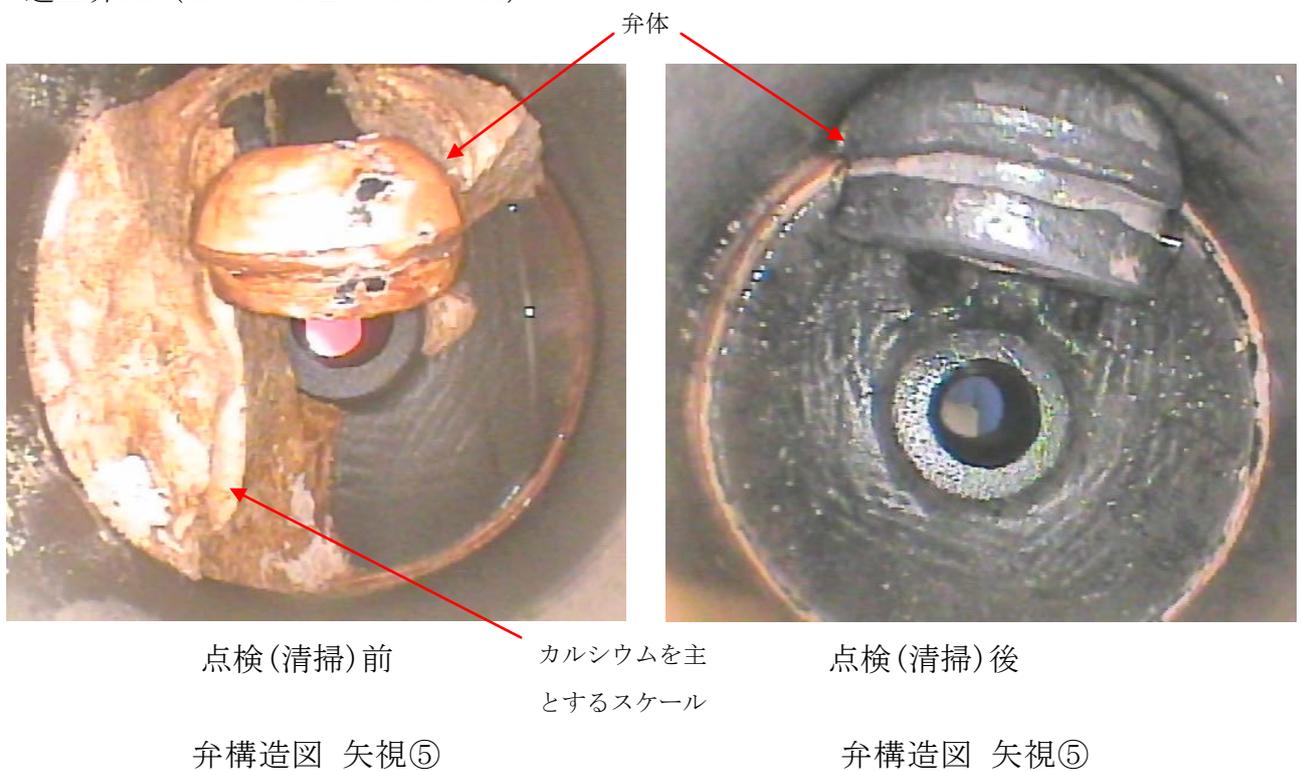
1. 逆止弁A (3V-CL-039A)

当該弁を分解点検した結果、弁内部および弁体に白色の固形物が付着していることを確認した。

白色の固形物をE PMA*⁵分析したところ、カルシウムを主とするスケールであることが判明した。なお、このスケールは、海水電解処理の過程で、海水中に含まれるカルシウムイオンにより生成する。

弁内部および弁体に固形化したスケールが付着したことにより、通水が停止したときに弁体が通常位置に復帰せず、逆止機能が失われ、シートリークしたと推定される。

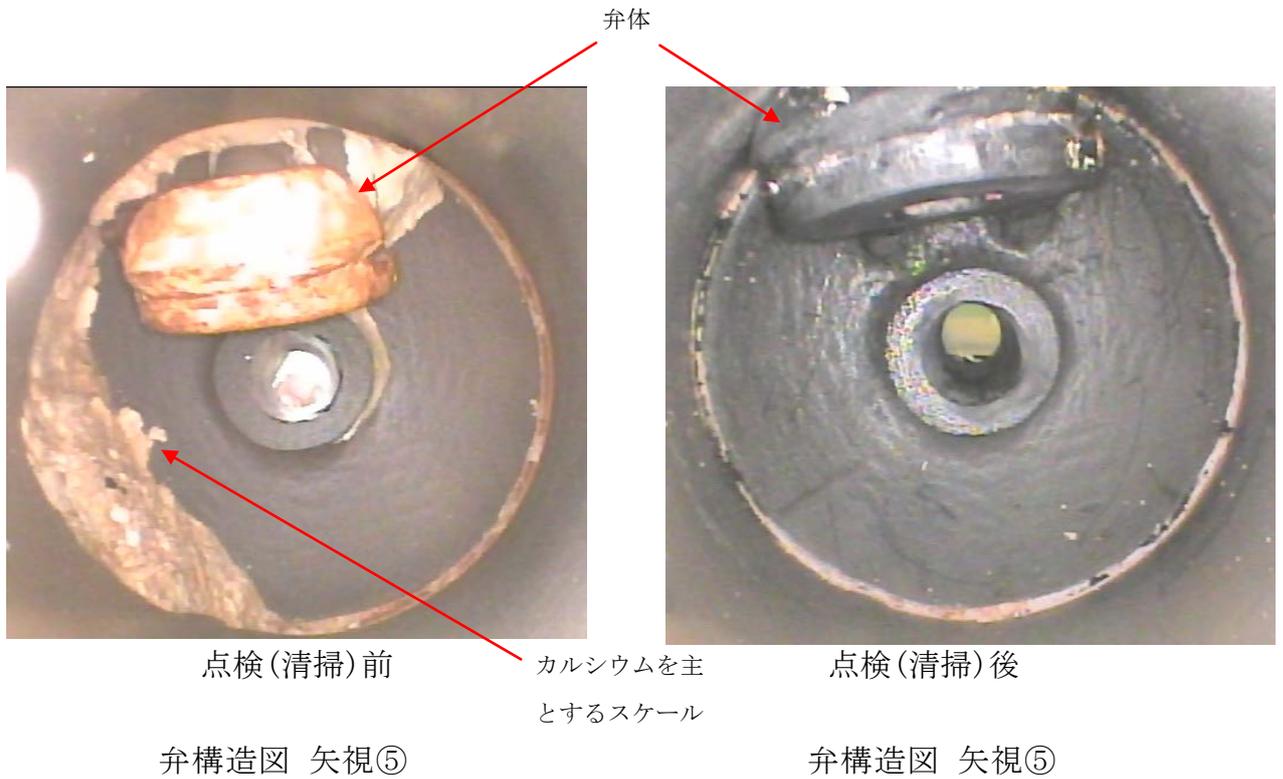
2. 逆止弁C (3V-CL-039C)

固形化したカルシウムを主とするスケールが付着していることを確認した。

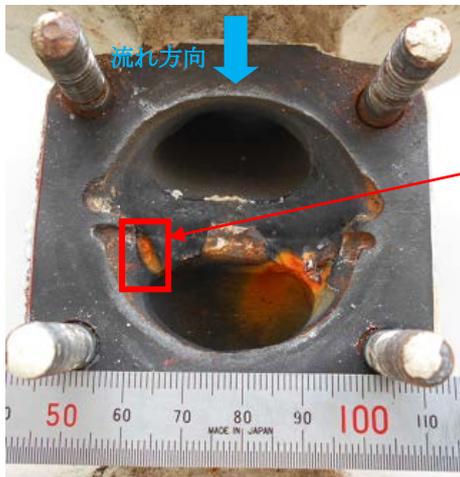
弁箱内部

当該弁を分解点検した結果、弁シート部付近のゴムライニングの一部に減肉が認められた。なお、弁シート部には異常は認められなかった。

ライニング減肉
約 1.5mm

また、シートリークした類似弁の調査にて確認した、手動弁Bの取り替えおよび逆止弁B/Dの点検(内部清掃)を実施した。

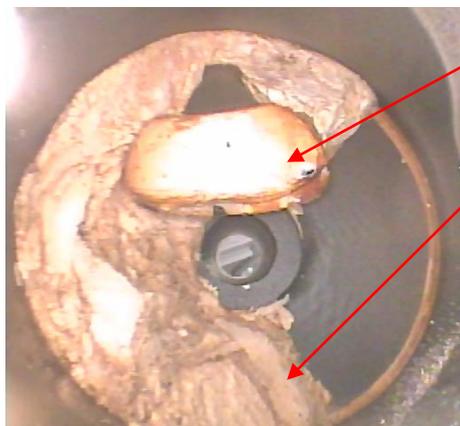
点検(清掃)前

当該弁を分解点検した結果、弁内部および弁体に白色の固形物が付着していることを確認した。白色の固形物をE PMA*⁵分析したところ、カルシウムを主とするスケールであることが判明した。なお、このスケールは、海水電解処理の過程で、海水中に含まれるカルシウムイオンにより生成する。

弁体
カルシウム
を主とする
スケール

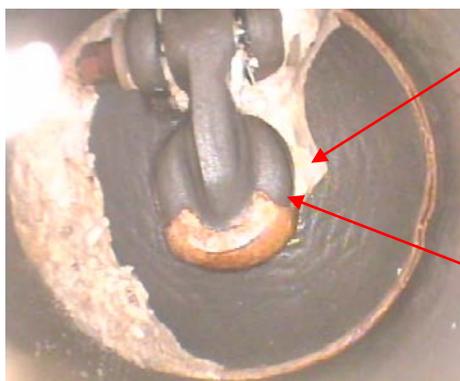
点検(清掃)前

カルシウム
を主とする
スケール
弁体
