伊方発電所
九町越守衛所他の火災受信機盤等の不具合について

平成28年10月
四国電力株式会社

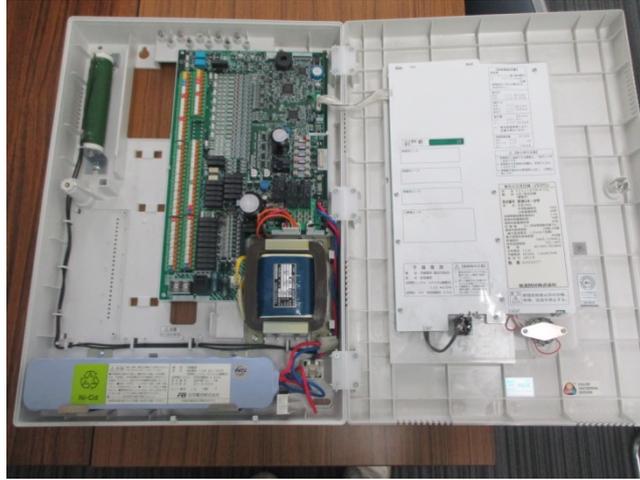
① 九町越守衛所 複合火災受信機盤

外観点検の結果は、基板内の抵抗（RSA6、RSA7）^{*1}が焼損していることを確認した。なお、その他の部品については、異常は認められなかった。

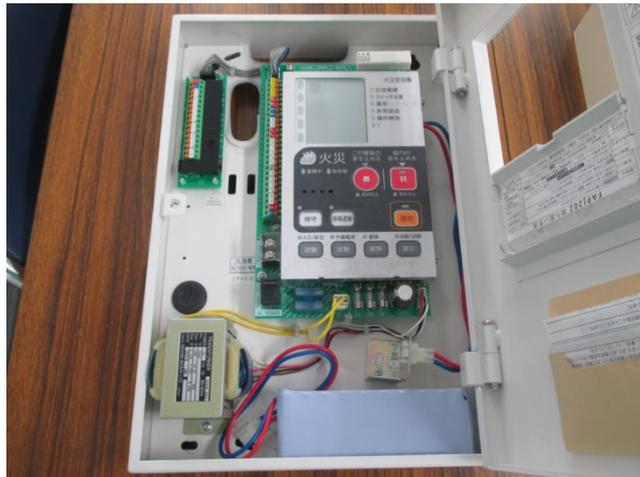
② 平碇守衛所 火災受信機盤

当該受信機盤を詳細確認したところ、火災代表接点および地区音響鳴動用接点が固着（ON状態）しており、基板内のリレー制御IC（U 5 0 4）^{※3}が故障していることが確認できた。

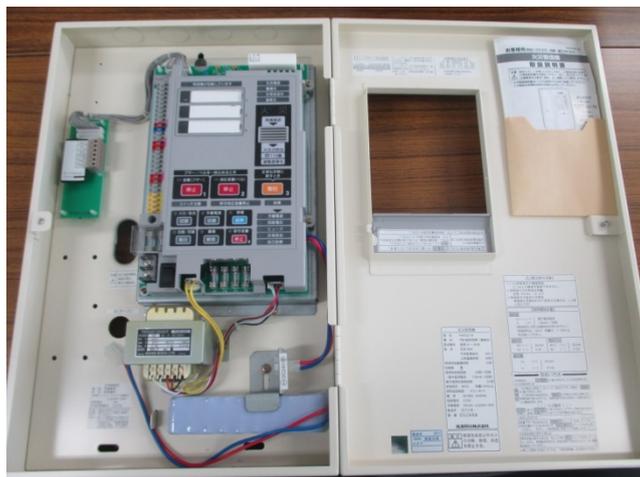
③ 産業廃棄物他処理建屋 火災受信機盤

外観点検の結果は、基板内のインダクタ^{※4}が焼損していることを確認した。なお、その他の部品については、異常は認められなかった。

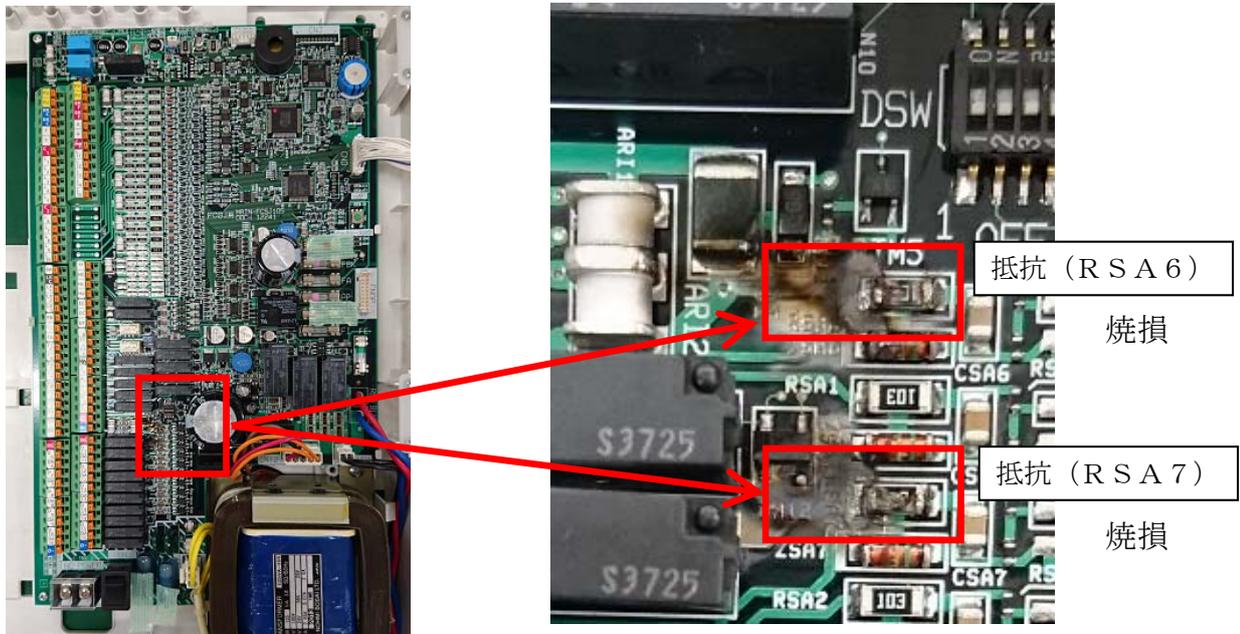
① 九町越守衛所 複合火災受信機盤
【 状 況 写 真 】

当該受信機盤を詳細確認したところ、受信機異常入力の検出電流を監視する機能が喪失しており、基板内の抵抗（RSA6、RSA7）が故障していることが確認できた。

大きな電流または高い電圧が印加^{※2}したことにより、基板内の抵抗（R S A 6、R S A 7）が焼損したものと考えられる。

抵抗 (R S A 6、7)

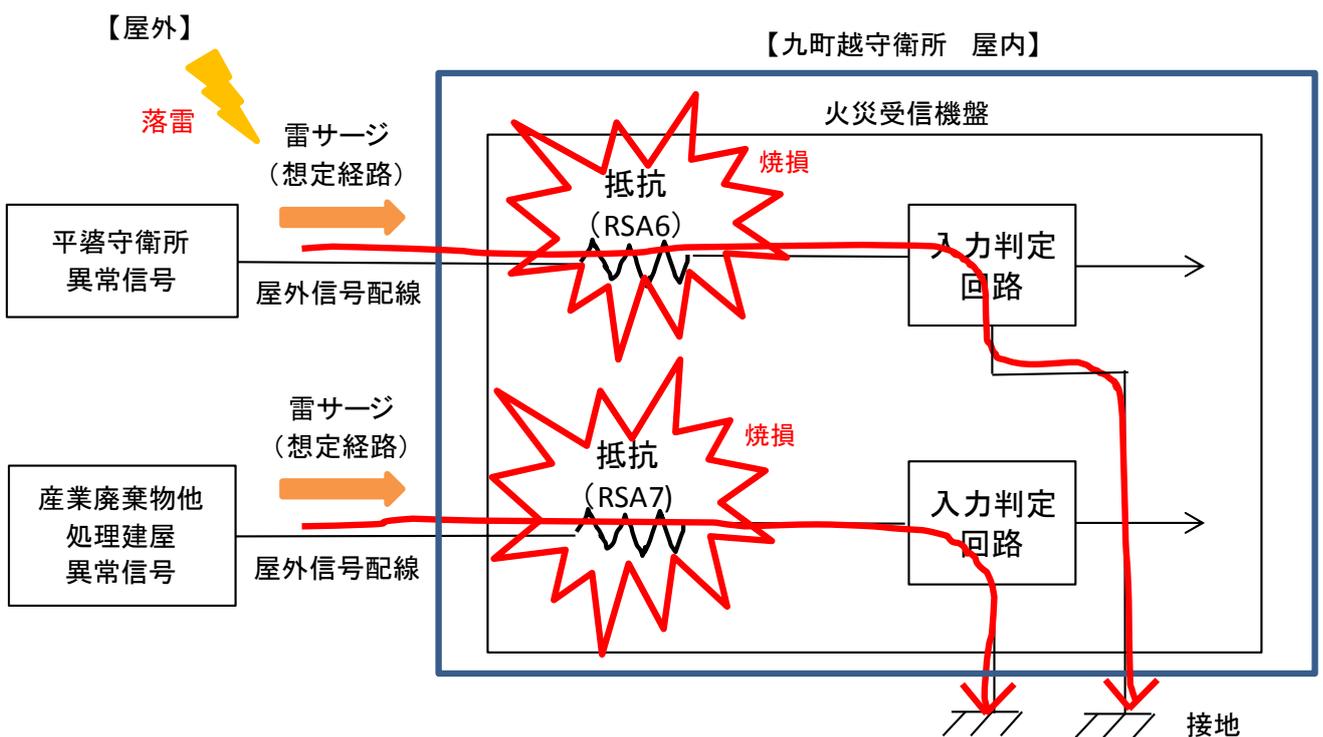
【 雷サージ進入概略図 】

抵抗、インダクタおよびリレー制御ICが焼損・故障した原因としては、当該部品に大きな電流または高い電圧が印加したものと推定されるが、当該火災受信機盤には電源以外の電気入力がないことから、外部から印加されたものと考えられる。大きな電流又は高い電圧が印加される要因としては、事象発生当時の気象状況より、落雷の雷サージ^{※5}によるものと考えられる。

本事象発生時は伊方発電所近辺で落雷が多発しており、各建屋の火災受信機盤に接続されている屋外信号配線より雷サージが侵入し、基板内の抵抗（定格電力：0.25W）、リレー制御IC（定格電圧：60V）、インダクタ（定格電流：2A）の仕様を超える大きな電流や高い電圧が印加され、焼損・故障したものと推定される。

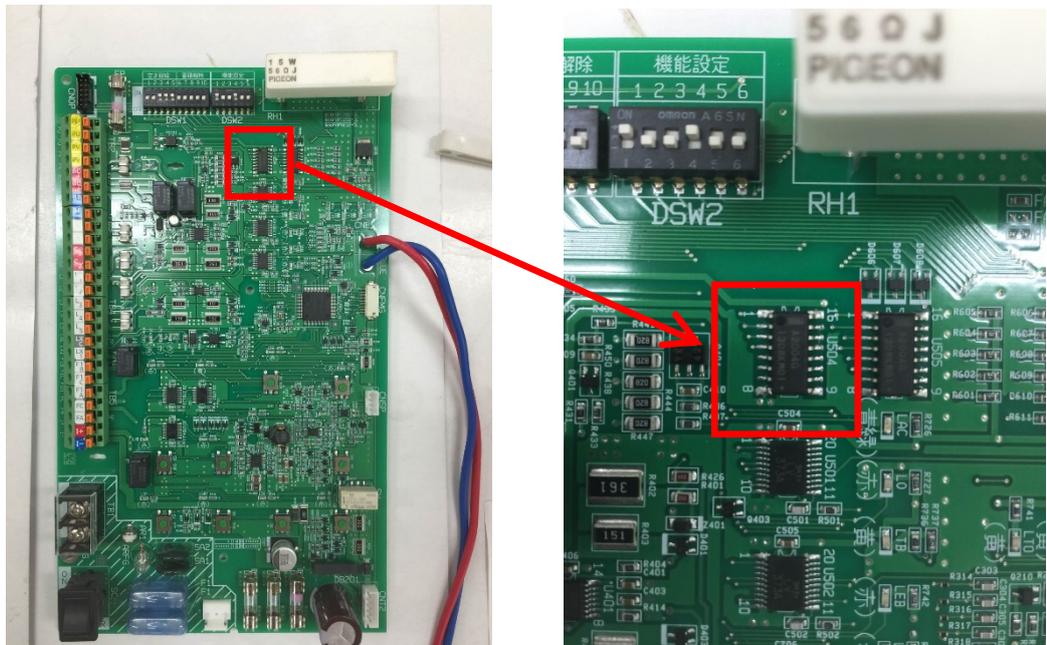
② 平瀨守衛所 火災受信機盤
【 状 況 写 真 】

大きな電流または高い電圧が印加したことにより、基板内のリレー制御IC（U 5 0 4）が故障したものと考えられる。

リレー制御IC (U504)

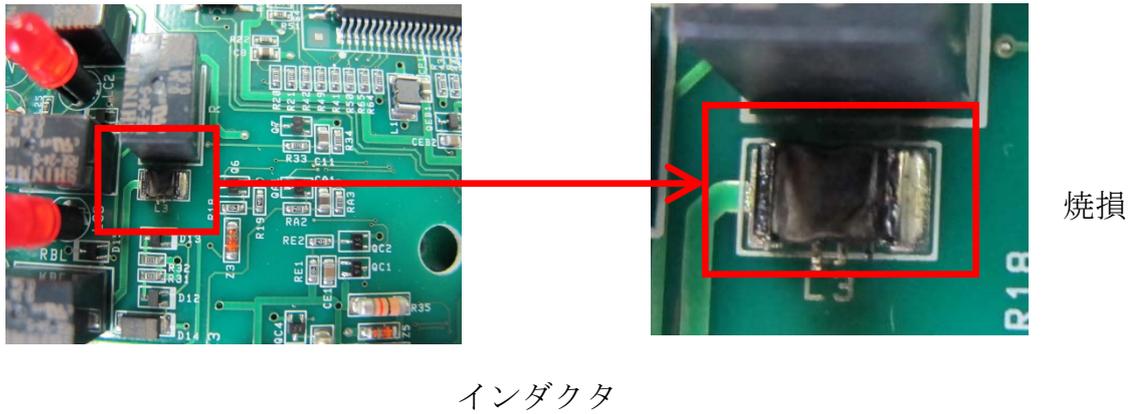
③ 産業廃棄物他処理建屋 火災受信機盤
【 状 況 写 真 】

当該受信機盤を詳細確認したところ、感知器用配線の制御ができない状態となっており、基板内のインダクタが故障していることが確認できた。

大きな電流または高い電圧が印加したことにより、基板内のインダクタが焼損したものと考えられる。

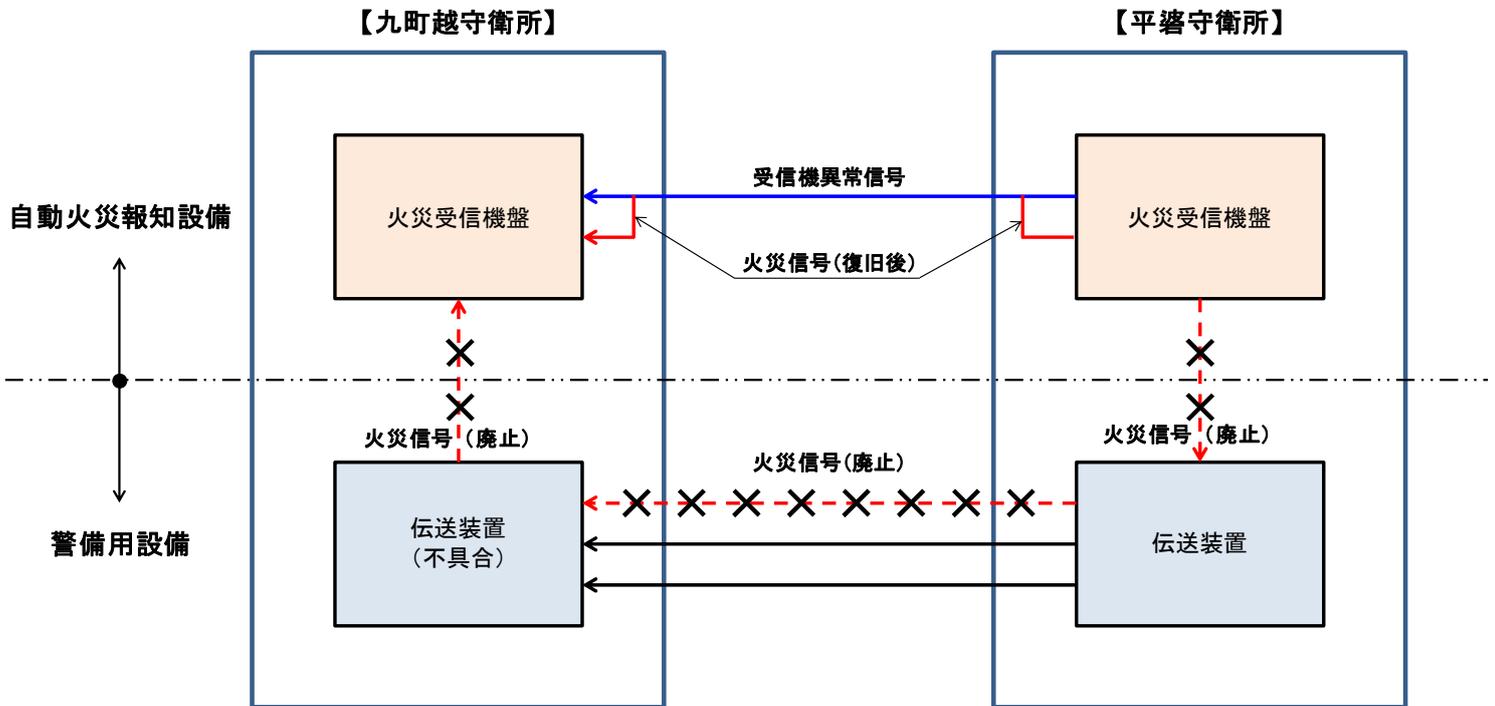
火災信号概略図

九町越守衛所から平瀬守衛所間の火災信号ケーブルについては、調査の結果、自動火災報知設備の信号ケーブルに不具合は認められず、火災信号ケーブルが経由している警備用設備の伝送装置に不具合があることが分かった。

このことから、今後の保守管理を考慮し、自動火災報知設備については、警備用設備の不具合による影響回避や設備の一元管理を図るため、九町越守衛所と平瀬守衛所間に配線している火災受信機異常信号ケーブルに接続し、正常に動作することを確認し通常状態に復旧した。

なお、接続した火災受信機異常信号ケーブルは本設ケーブルとして使用している。

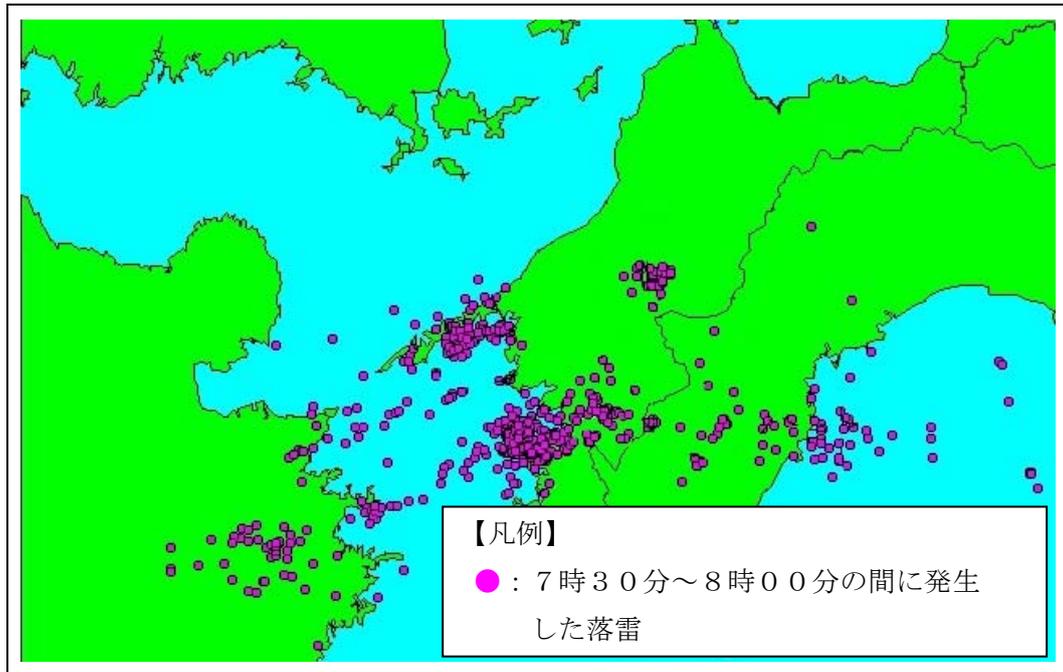
当時（H28.6.20）の伊方発電所周辺における落雷状況

九町越守衛所複合火災受信機盤に異常を示す信号が発信した6月20日7時57分当時は、伊方発電所近辺で落雷が多発していた。
