伊方発電所第 2 号機
余熱除去系統ベント弁下流配管溶接部の
ほう酸析出事象について

平成 2 8 年 1 2 月
四国電力株式会社

伊方発電所第2号機余熱除去系統ベント弁下流配管溶接部のほう酸析出事象について

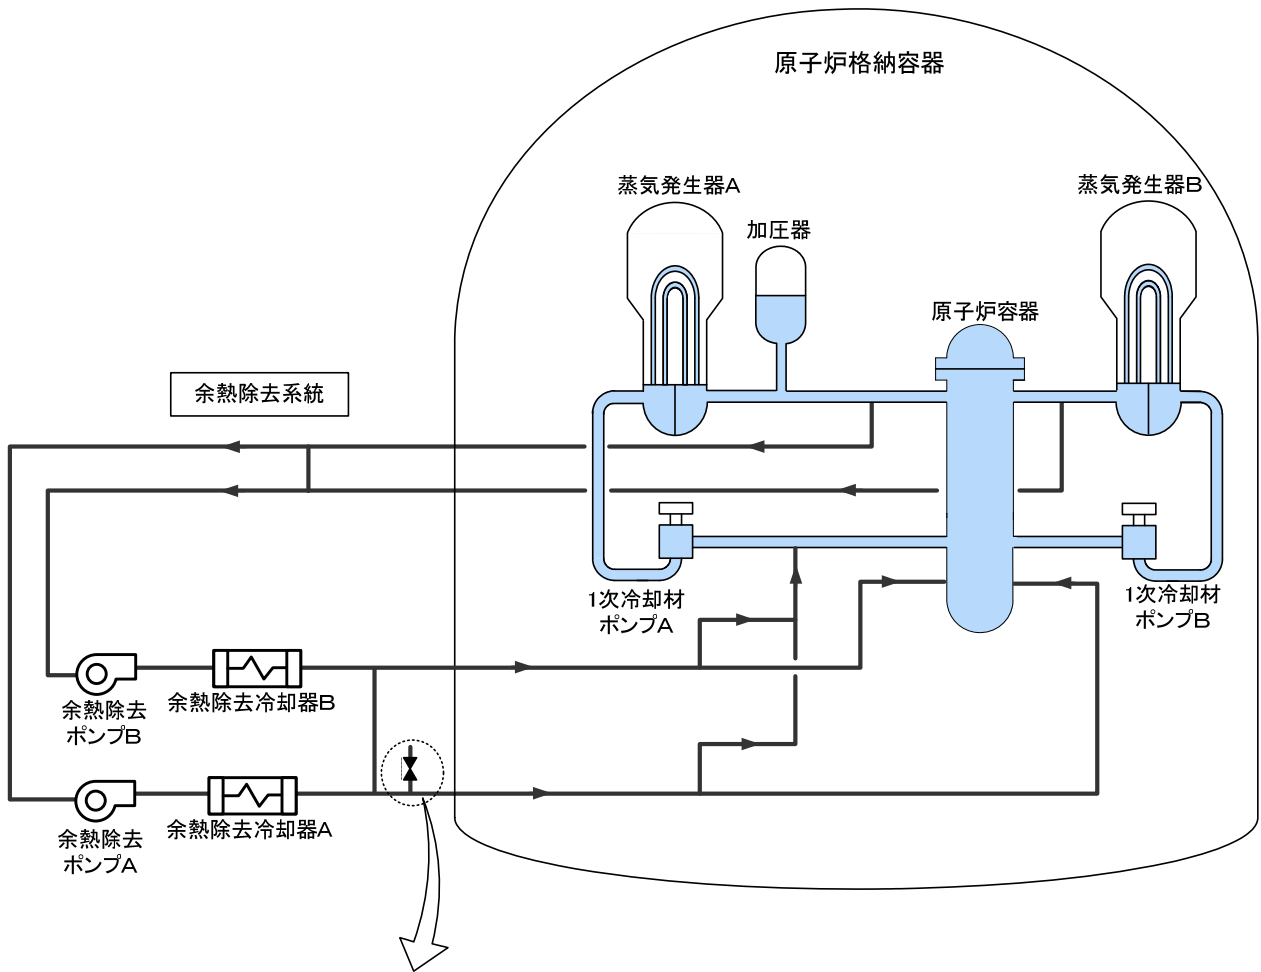
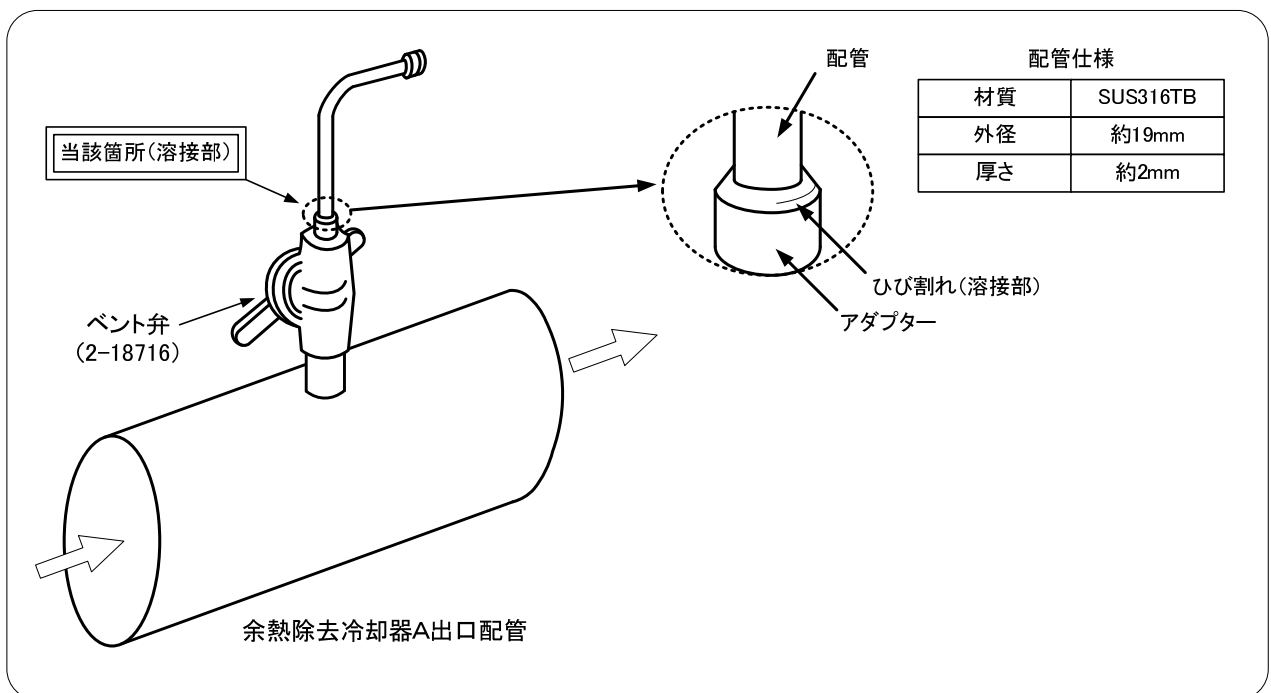
余熱除去系統概略図

第23回定期検査中の伊方発電所第2号機の原子炉補助建家（管理区域内）において、余熱除去冷却器2A出口配管のベント弁の下流配管にほう酸と思われる付着物が認められたため、液体浸透探傷検査（以下、「PT」という。）^{※1}を実施したところ、8月31日15時頃、同配管の溶接部にひび割れがあることを保修員が確認した。

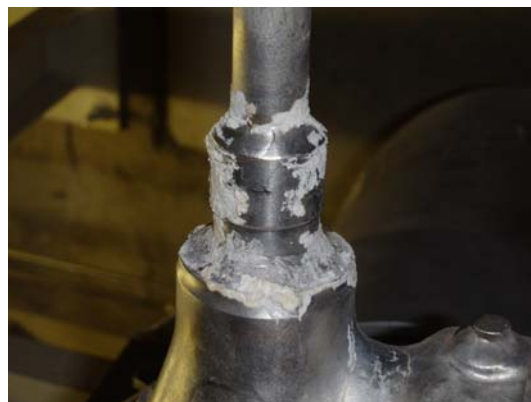
ほう酸拭取り前

系統管理課員が余熱除去冷却器2A出口配管ベント弁下流側配管にほう酸と思われる付着物を発見
付着物は乾燥しており、継続した漏えいはなかった

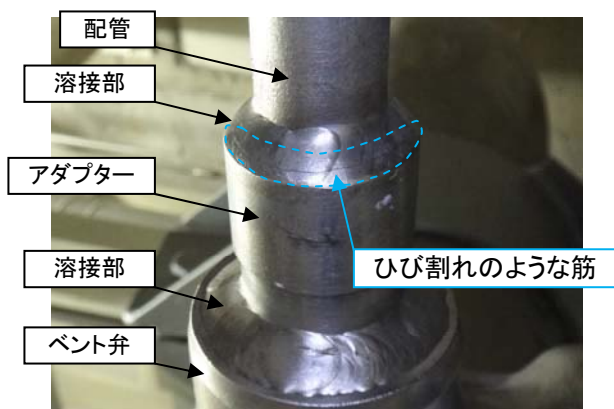
ほう酸拭取り後

ほう酸と思われる付着物を除去し、外観確認した結果、ベント弁（2-18716）下流のアダプターと配管を接続している溶接部にひび割れのような筋が認められたため、PTを実施した結果、有意な指示を確認した。

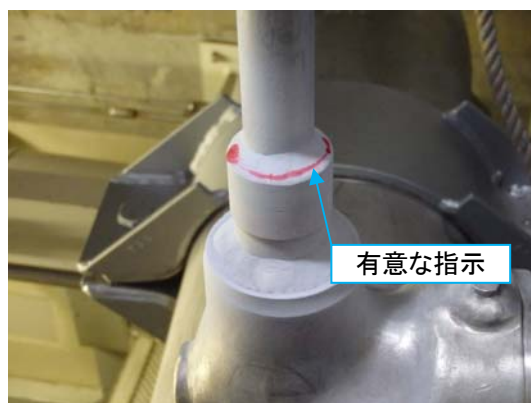
PT実施(現地)

外観点検の結果、アダプターと配管を接続している溶接部に有意な指示が認められた。

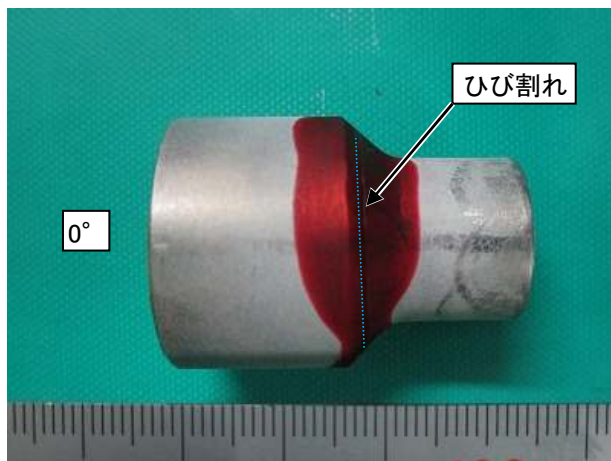
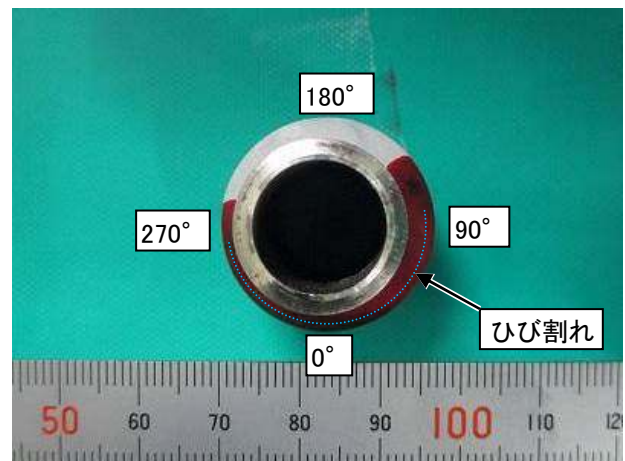
当該部を切り出して外面からのP Tを実施した結果、有意な指示を確認し、ベント弁下流のアダプターと配管を接続している溶接部の $280^{\circ} \sim 100^{\circ}$ （ベント弁側からみてベント配管先端の曲がり方向を 0° 基準）に長さ約50mmのひび割れを確認した。

外面からのPTの結果、アダプターと配管の溶接部に有意な指示が認められた。
(ひび割れ：280°～100°の位置、長さ約50mm)

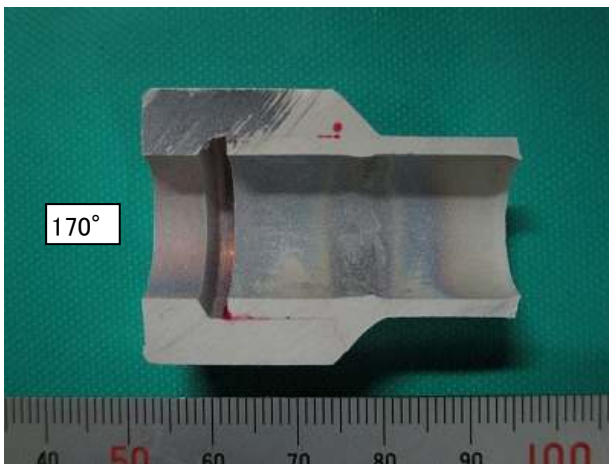
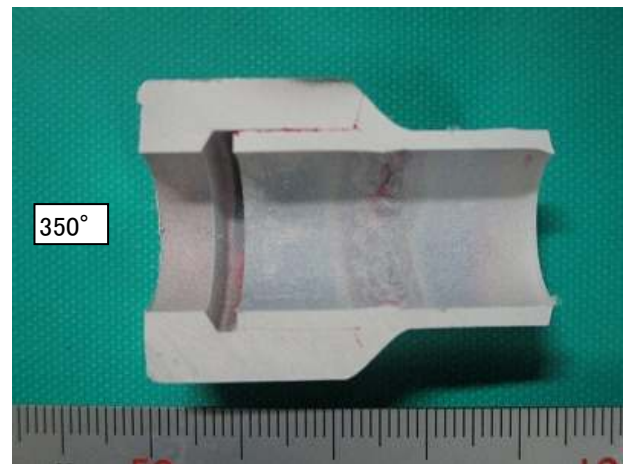
また、内面からP Tを実施した結果、内面に有意な指示は認められなかった。
(添付資料-3)

内面からのPTの結果、内面に有意な指示は認められなかった。

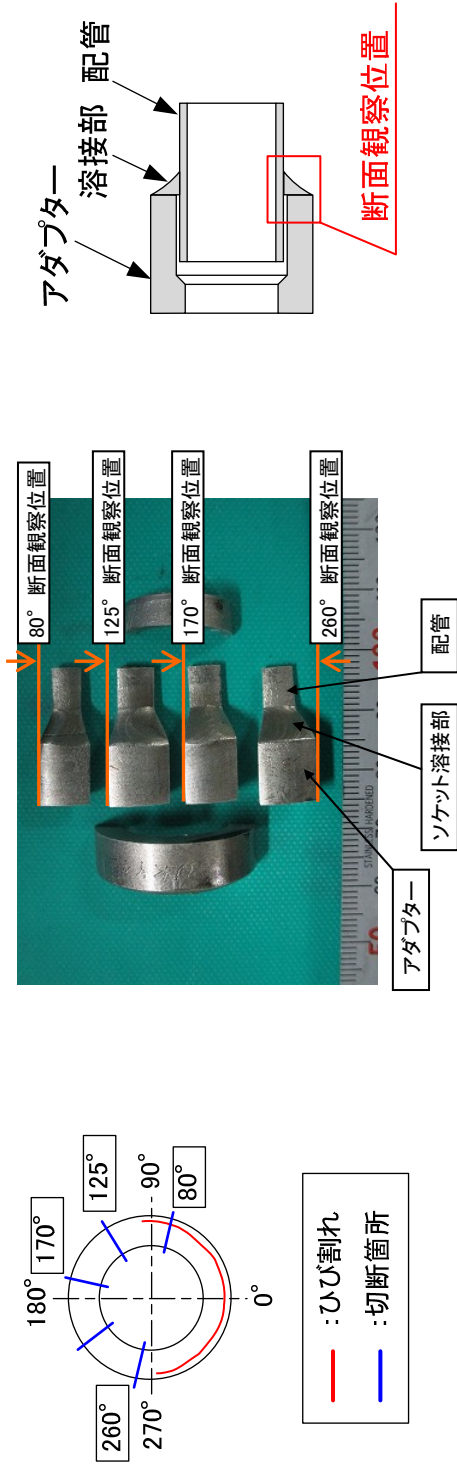
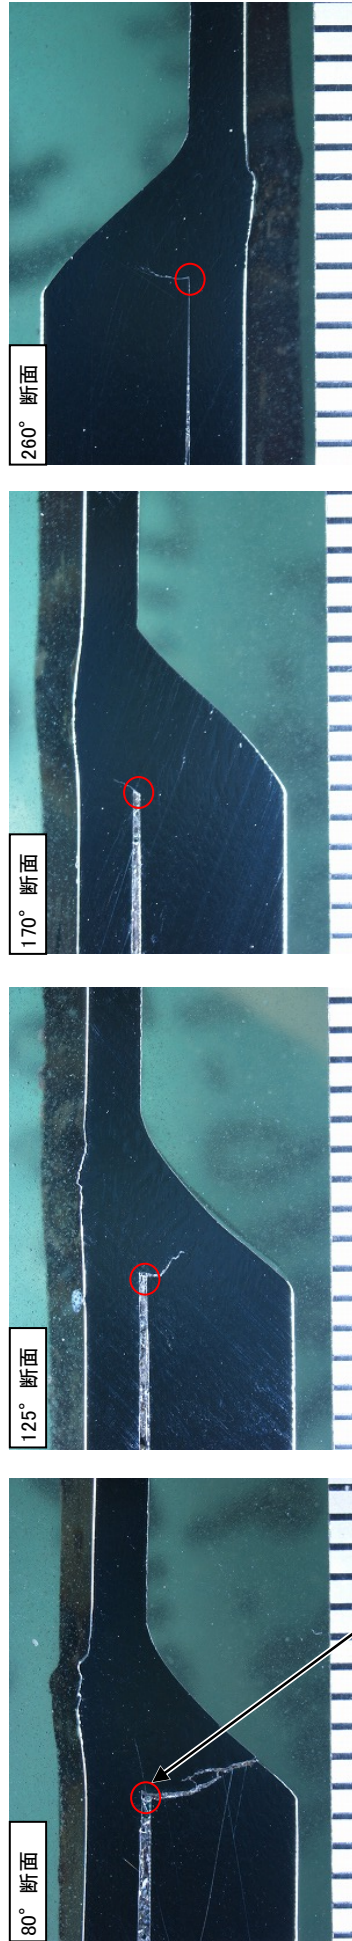
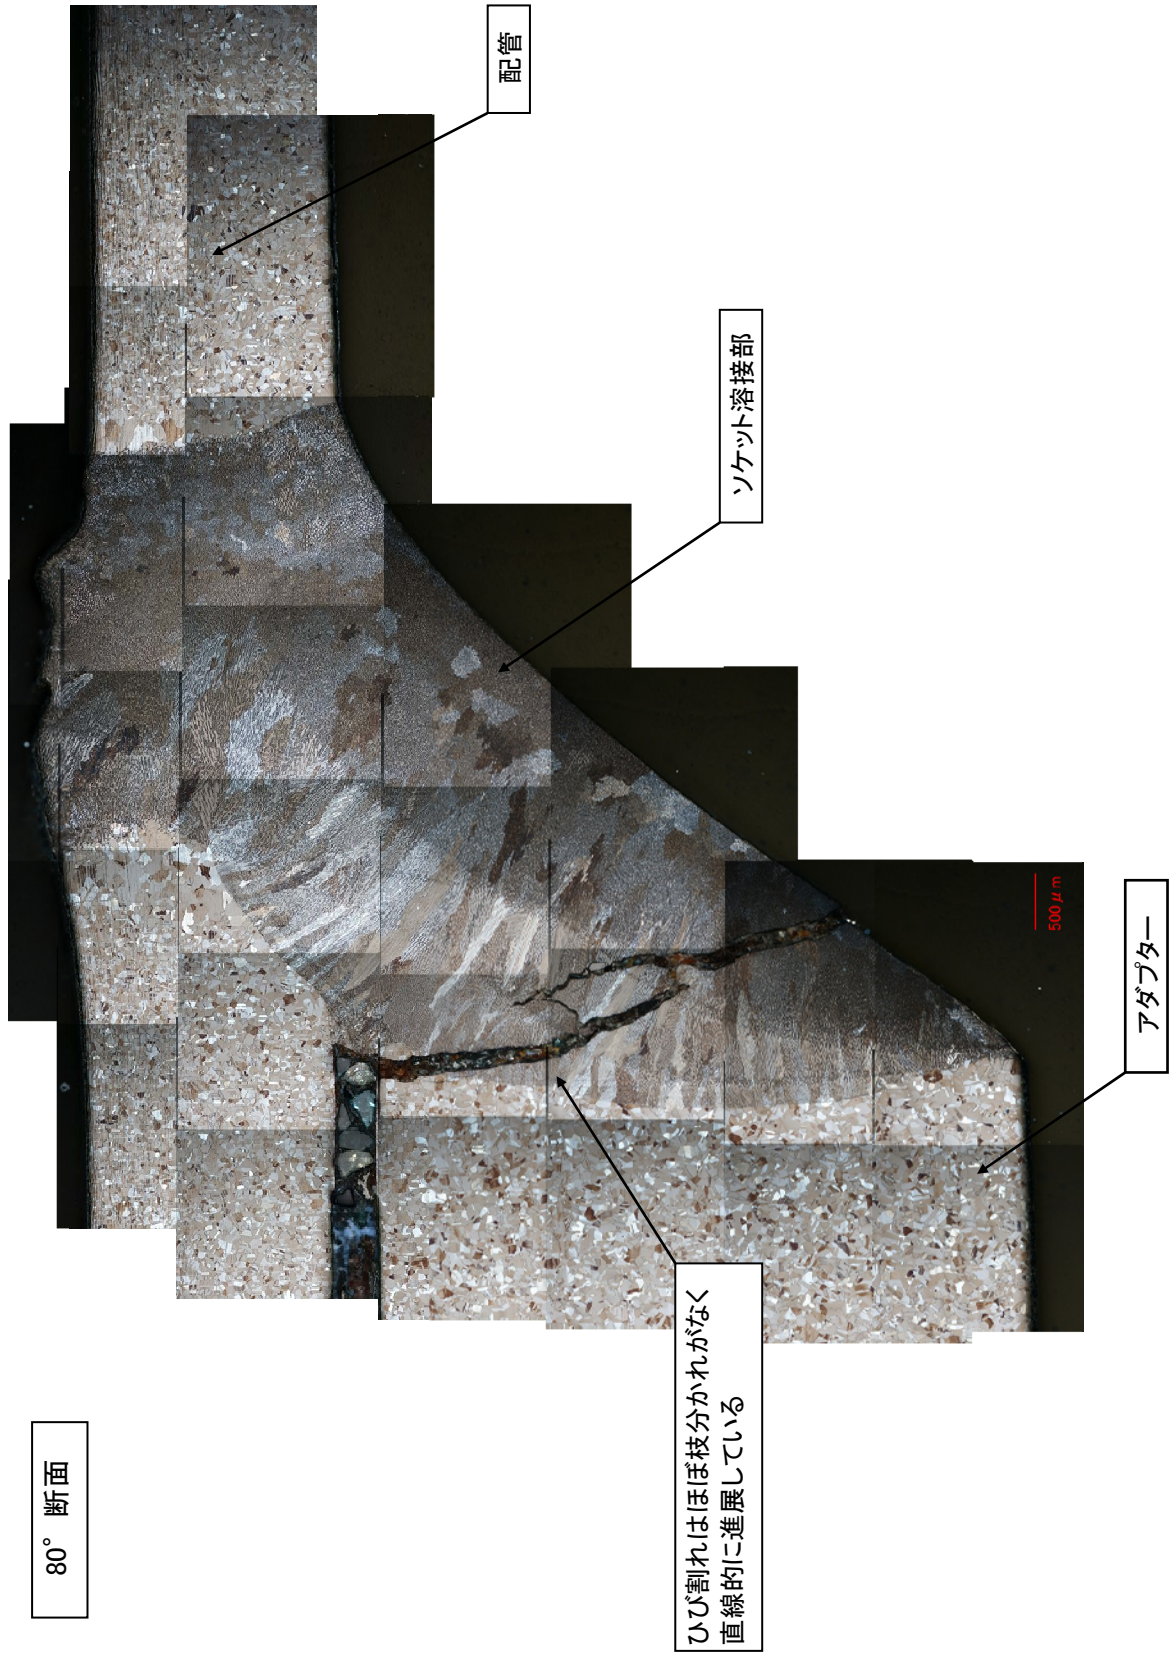
金属調査結果 (断面ミクロ観察) (1/2)

断面ミクロ観察の結果、ひび割れは、ソケット溶接部のルート部（アダプターと差し込まれた配管の隙間）を起点として、ほぼ枝分かれがなく内側から外側に向かって直線的に進展していることを確認した。

ひび割れの起点：ソケット溶接部のルート部（アダプターと差し込まれた配管の隙間）

- ・ ひび割れは、ほぼ枝分かれがなく直線的に進展している。
- ・ ソケット溶接部のルート部（アダプターと差し込まれた配管の隙間）を起点として、ひび割れが進展している。

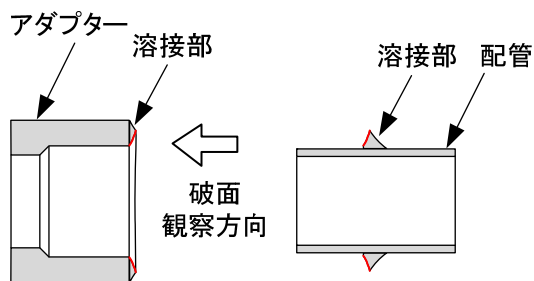
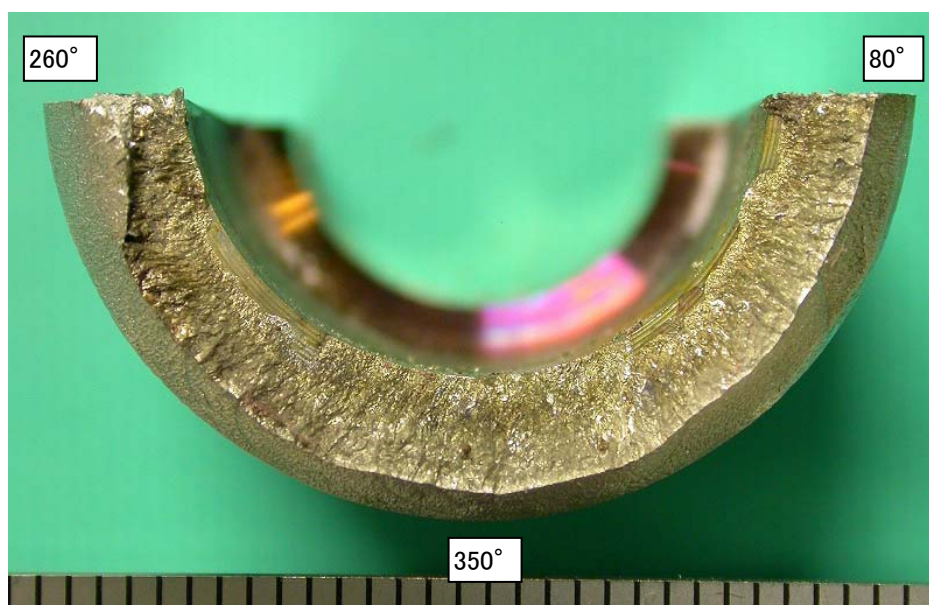
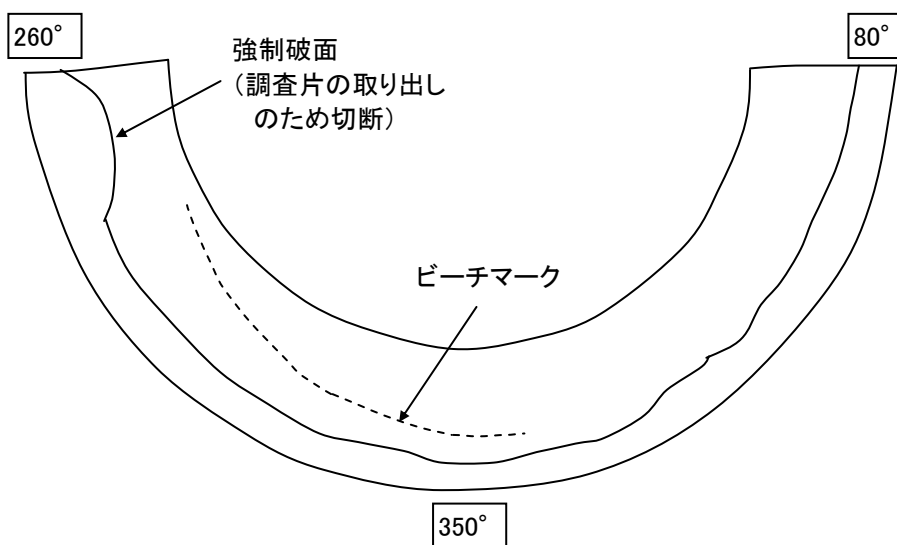
金属調査結果（破面マクロ観察）

ひび割れの破面を露出し観察した結果、破面の一部に円弧上の疲労破面特有のビーチマーク（筋状痕跡）が認められた。

・破面の一部に円弧上の疲労破面特有のビーチマーク（筋状痕跡）が認められた。

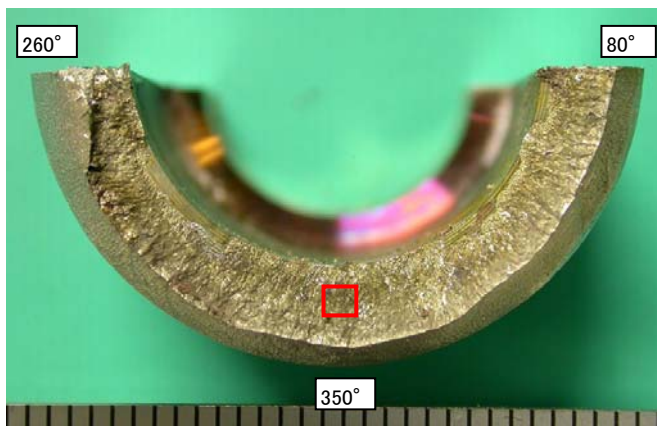
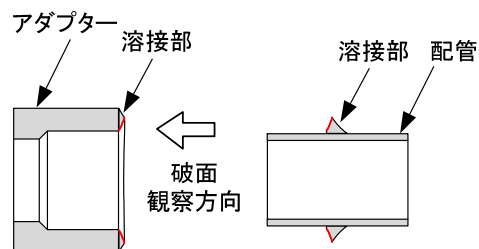
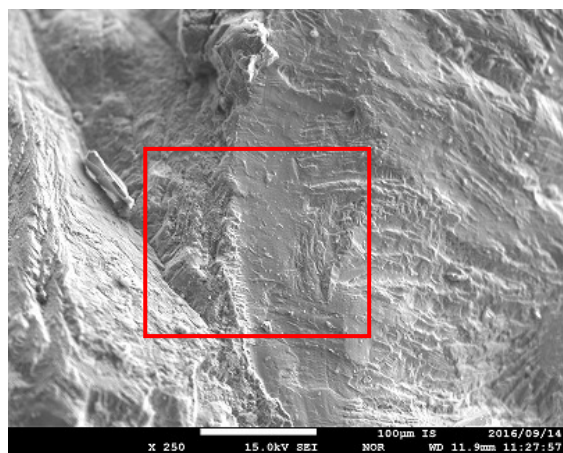
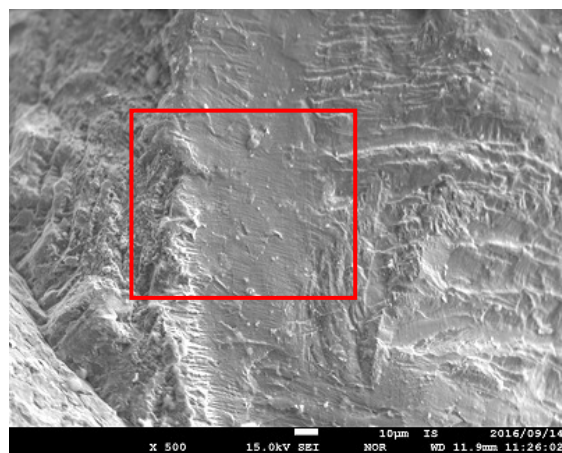
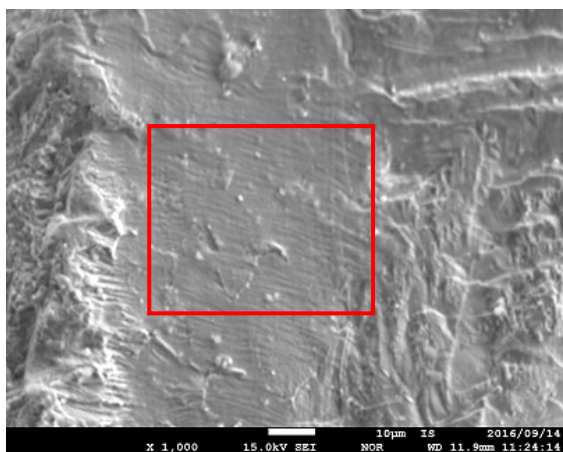
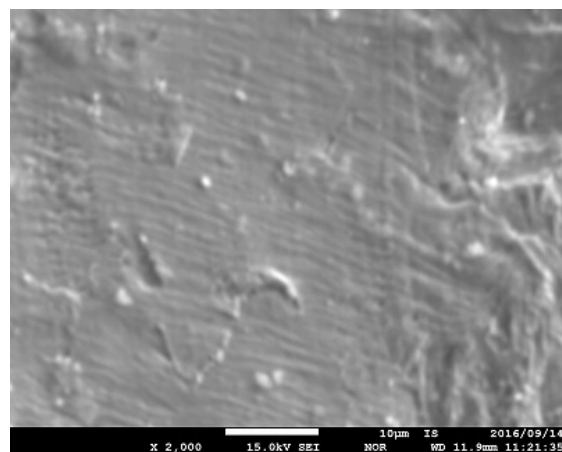
金属調査結果（破面SEM（走査型電子顕微鏡）観察）

ひび割れの破面を高倍率で観察した結果、疲労破面特有のストライエーション（縞状模様）が確認された。

(1)～(6)より、ひび割れは、ソケット溶接部のルート部（アダプターと差し込まれた配管の隙間）を起点とし、疲労損傷の特徴である枝分かれない直線的なき裂で溶接部内側から外側へ進展しており、疲労破面特有のストライエーションが認められることから、繰り返し応力による疲労割れであると推定される。

- ・ 高倍率観察の結果、一部で疲労破面特有のストライエーション（縞状模様）が確認された。

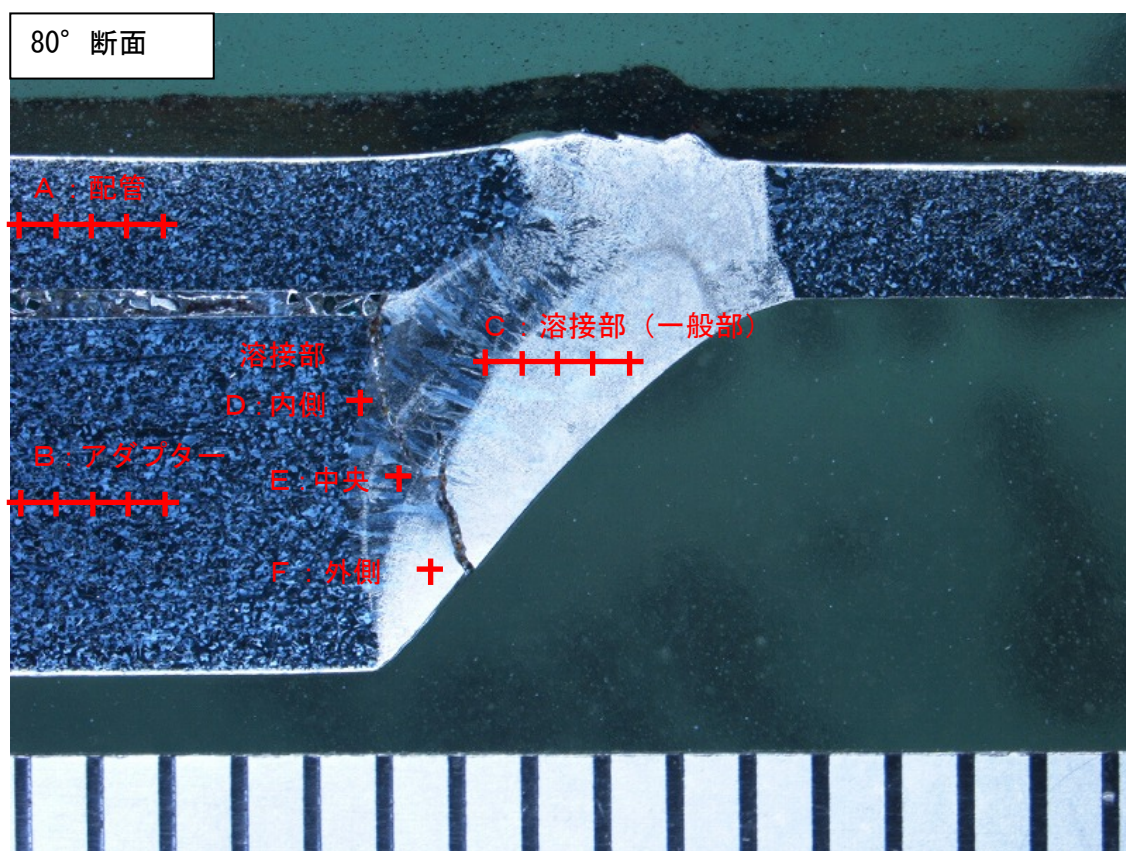
金属調査結果（硬度測定）

硬度測定を実施した結果、配管、アダプターおよびひび割れ発生部近傍を含む溶接部の硬度について、特に異常な硬化はなく問題ないことを確認した。

- ・ ひび割れ発生部近傍の硬度を測定した結果、配管、アダプターおよびひび割れ発生部近傍を含む溶接部の硬度について、特に異常な硬化はなく問題ないことを確認した。

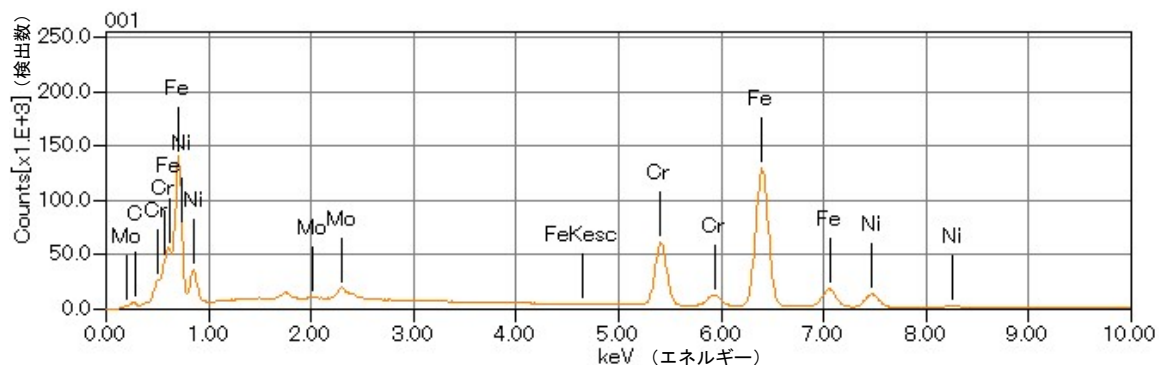
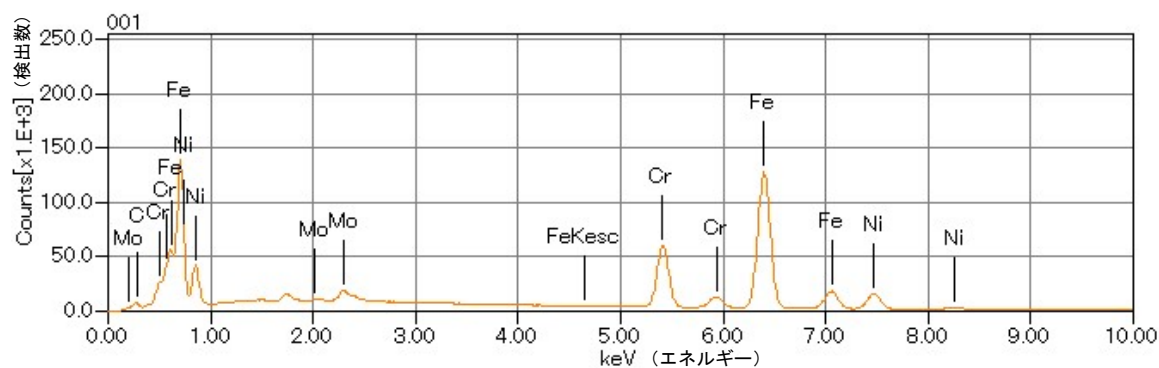
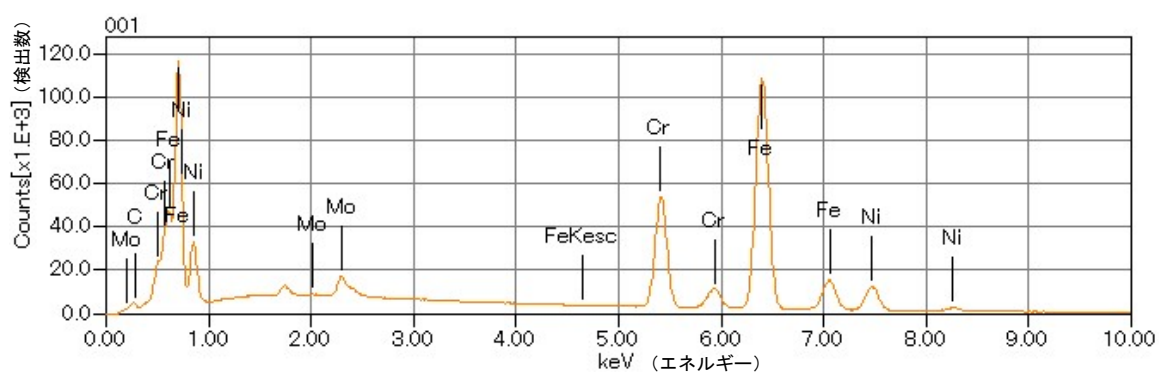
金属調査結果（EPMA（電子線マイクロアナライザー））

EPMAによる成分分析を行った結果、配管、アダプターおよび溶接部においてステンレス鋼の成分以外で特異な成分は認められなかった。

- ・ EPMAによる成分分析を行った結果、配管、アダプターおよび溶接部でステンレス鋼の成分以外で特異な成分は認められなかった。

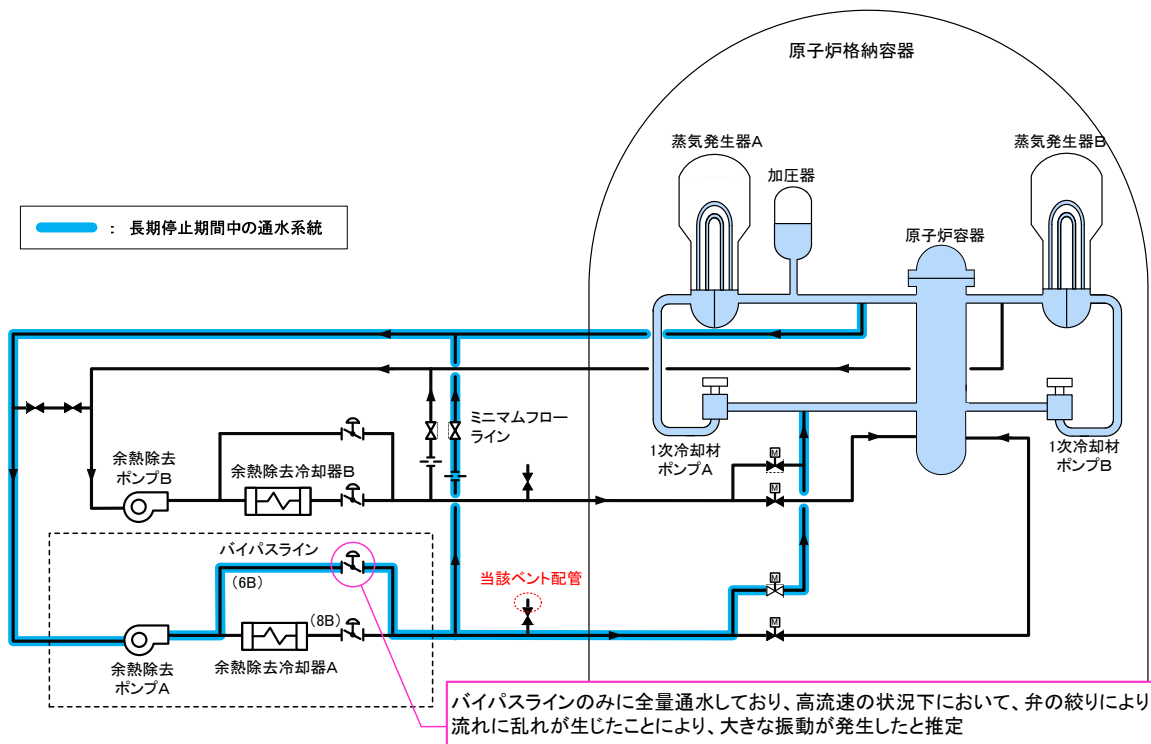
図 1 長期停止期間中の通水系統

一方、プラント長期停止期間中においては、余熱除去ポンプによる1次冷却系統の循環および水質サンプリングを兼ねて定期試験を実施しており、余熱除去系統設計流量のほぼ全量通水（約 454m³/h）を行っている。その際、炉心から燃料を取出し中であることから、余熱除去冷却器には通水せず、全量を余熱除去冷却器バイパスライン（以下、「バイパスライン」という。）に長時間通水していることを確認した。なお、通常時には、バイパスラインに長時間全量通水する運転はない。

運転状況調査結果を踏まえ、実機運転により、ひび割れが発生したベント配管部の振動を計測、評価した結果、バイパスラインに全量通水した場合、当該配管に大きな振動が発生していることを確認した。

これは、バイパスラインで比較的高流速の状況下において、同ラインに設置される弁の絞りにより流体の大きな乱れが生じたことが要因と考えられる。

振動計測結果より、疲労損傷の可能性について評価した結果、バイパスラインに全量通水した時の振動に伴う発生応力は24.6MPaで、推定疲労強度^{*3}（約23MPa）を超えており、繰り返し応力による疲労割れが発生・進展する可能性があることを確認した。

プラント長期停止期間中の余熱除去ポンプ定期試験では、バイパスラインのみに長時間全量通水したことにより、大きな振動が長時間発生したものと推定
