伊方発電所第 3 号機
純水装置建屋内の排水配管のフランジ部からの
排水の漏えいについて

平成 2 9 年 2 月

四国電力株式会社

伊方発電所第3号機 純水装置建屋内の排水配管のフランジからの排水の漏えいについて

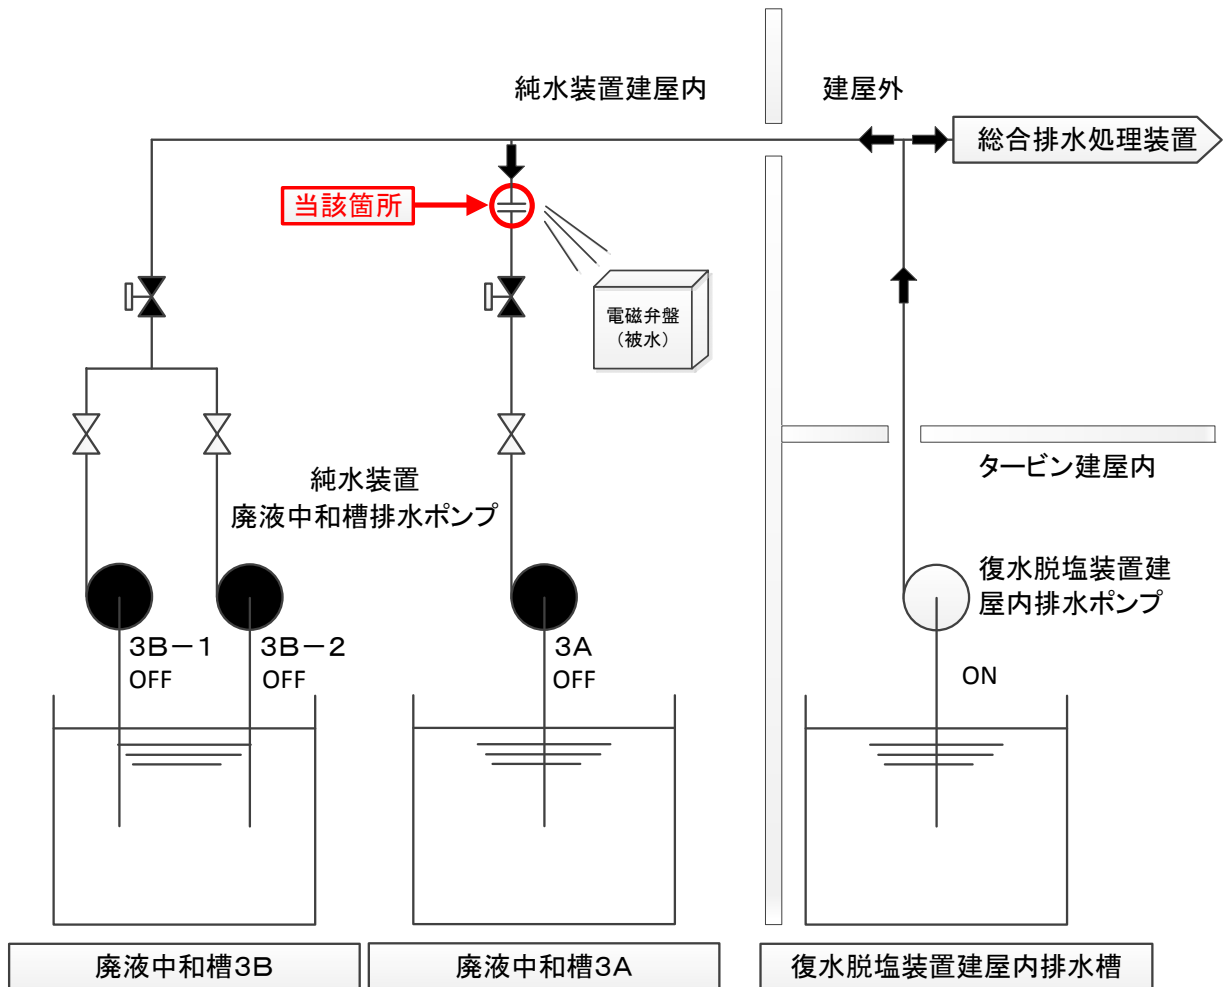
3号機 純水装置排水系統概略図

伊方発電所第3号機は定期検査中（調整運転中）のところ、平成28年8月26日14時04分頃、3号機 純水装置建屋内の総合排水処理装置*1への排水配管のフランジ部より、排水が漏えいしていることを保修員が確認した。

当該フランジ部の排水配管は、純水装置廃液中和槽排水ポンプ 3 A、3 B、復水脱塩装置建屋内排水ポンプ、タービン建屋非常用排水ポンプおよびタービン建屋海水排水ポンプの排水配管に接続されており、各々のポンプ運転または停止により、当該配管内部流体を圧縮または膨張させる状態となる配置となっていた。

また、排水系統の中で最も高い位置 (E L. + 1 3. 8 m) に設置されており、配管内部に空気溜りが発生しやすい配置となっていた。

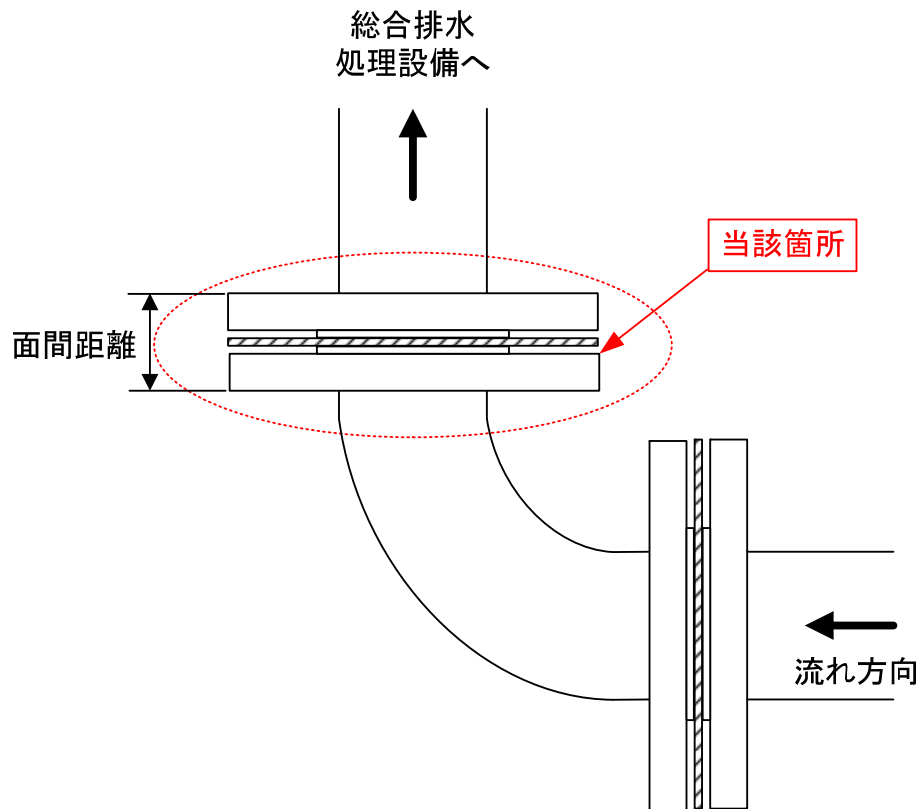
1. フランジボルト締結状態

当該排水配管フランジのボルト締結状態を確認した結果、片締め、緩み等の異常はなかった。

また、フランジの面間の平行度に異常はなく、正常にフランジが締結されていたことを確認した。

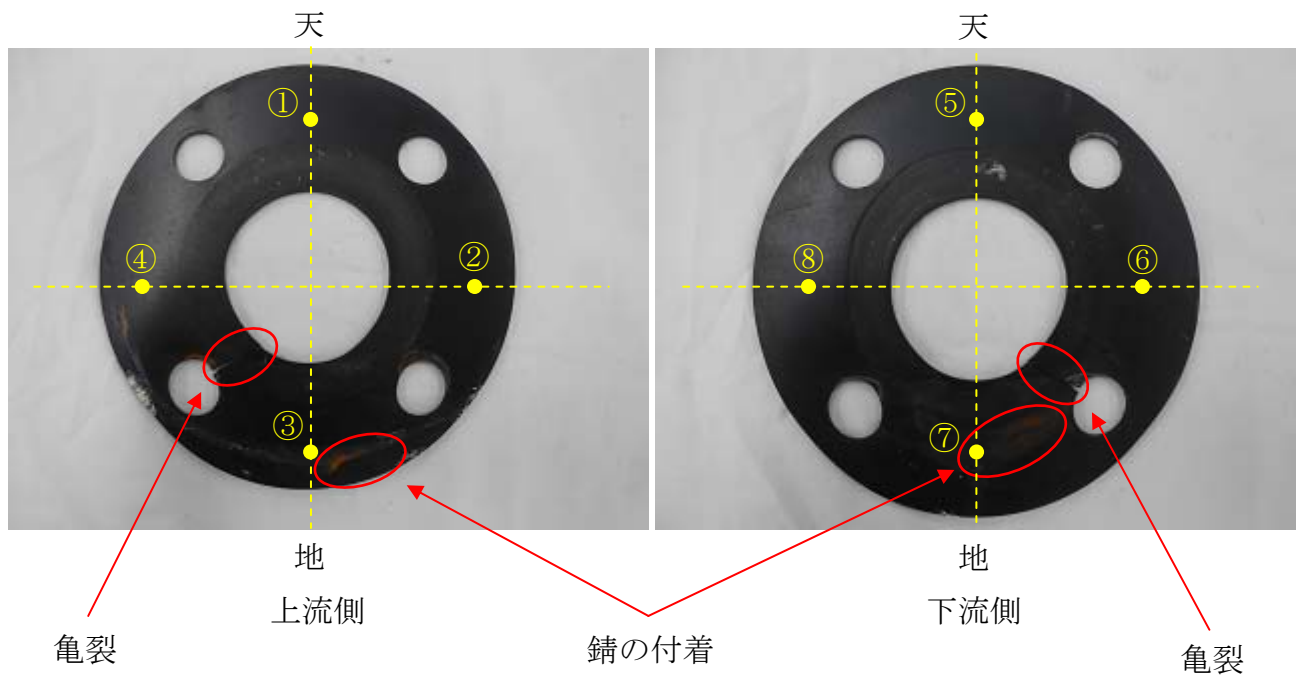
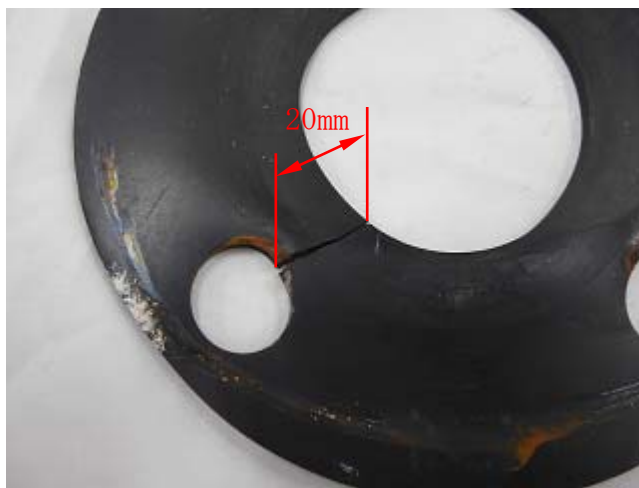
(1) 外表面

(ゴム製) フランジパッキンを取り外し、外表面を確認した結果、錆の付着および、亀裂を確認した。また、フランジパッキンの硬度測定を実施した結果、異常はなかった。

上記調査結果から、保守状況に異常はなく、フランジパッキンの亀裂原因は、配管内部流体の圧力がパッキンの最高使用圧力(0.98MPa)を超えたことで、パッキンのボルト穴部とフランジ締付けボルトが接触したことにより発生したものと推察される。

上記状態で、復水脱塩装置建屋内排水ポンプの運転時に、水撃現象による圧力上昇が一時的にフランジパッキンの最高使用圧力(0.98MPa)を超えたことにより、パッキンに亀裂が発生し、漏えいに至ったものと推定される。

亀裂部拡大

(3) 当該排水配管フランジのパッキンを新品に取り替えた。

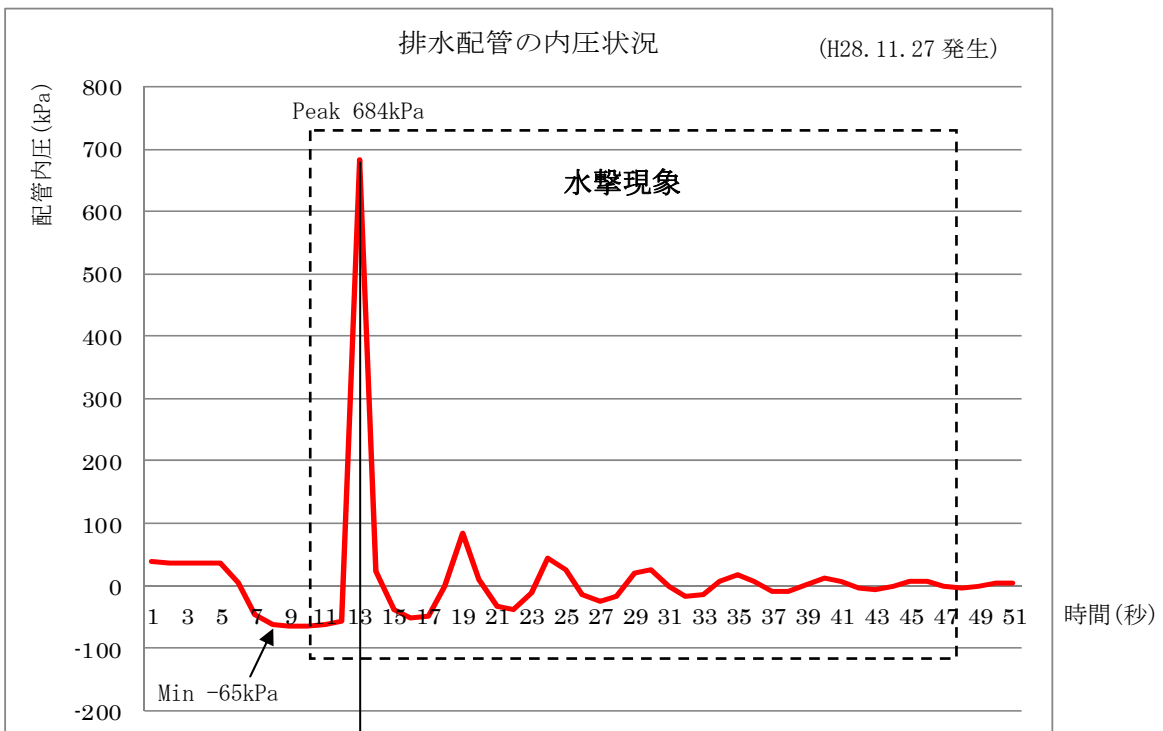
○水撃現象が発生したと判断した仮設圧力計の指示値と設備の運転状況

水撃現象を確認した際、当該フランジ部付近の最高圧力は、約0.68MPaであった。また、配管外表面およびフランジ部の目視確認を実施した結果、漏れ等の異常はなかった。

純水装置廃液中和槽排水ポンプ3B運転中に、タービン建屋海水排水ポンプが追加起動した時 (平成28年9月から12月上旬まで調査した結果、上記運転状態で1回のみ確認された)

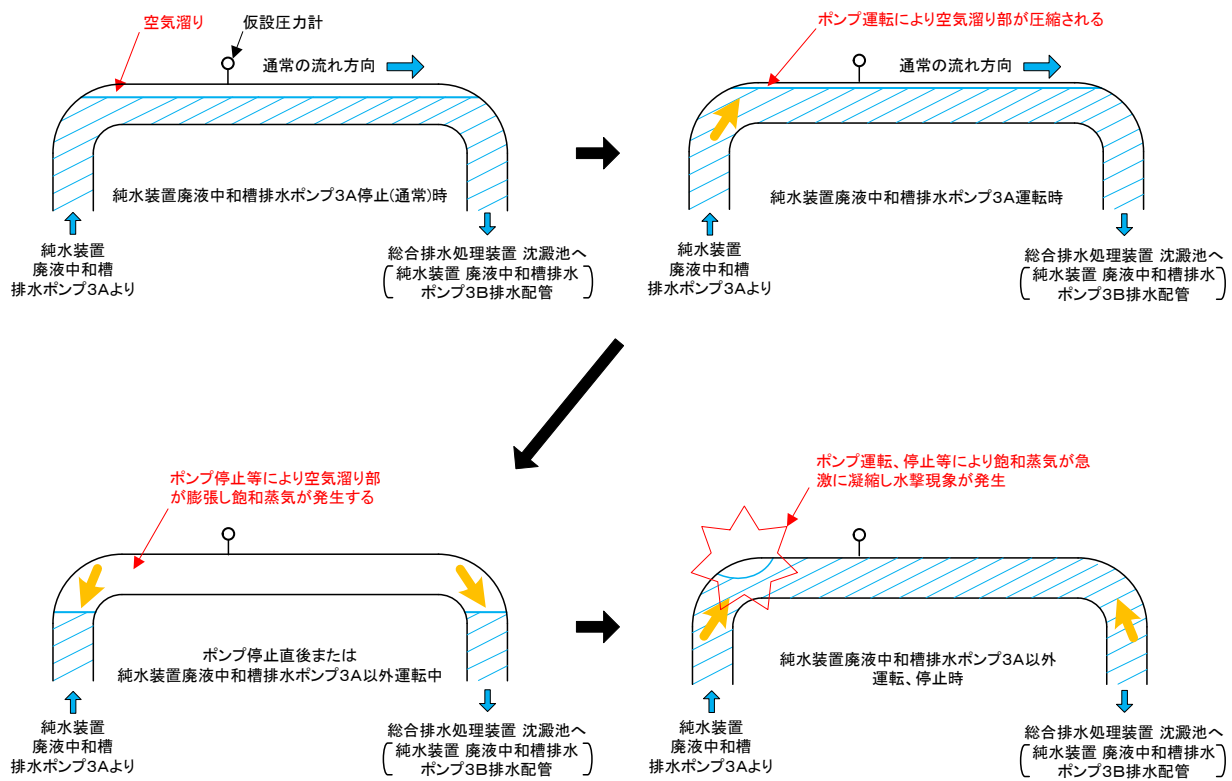
○当該配管での水撃現象 (推察)

この状態で、排水系統に接続されているポンプの運転、停止を繰り返したことにより、排水配管内の空気溜りがある箇所では圧力低下による飽和蒸気の発生とポンプ起動に伴う内部流体の加圧により飽和蒸気が凝縮したことで水撃現象が繰り返し発生していたものと思われる。
