伊方 2 号機 洗浄排水蒸発装置ドレン配管貫通穴の確認について
(第 2 報)

29. 5. 16
原子力安全対策推進監
(内線 2352)

伊方発電所情報 (お知らせ、第3報)

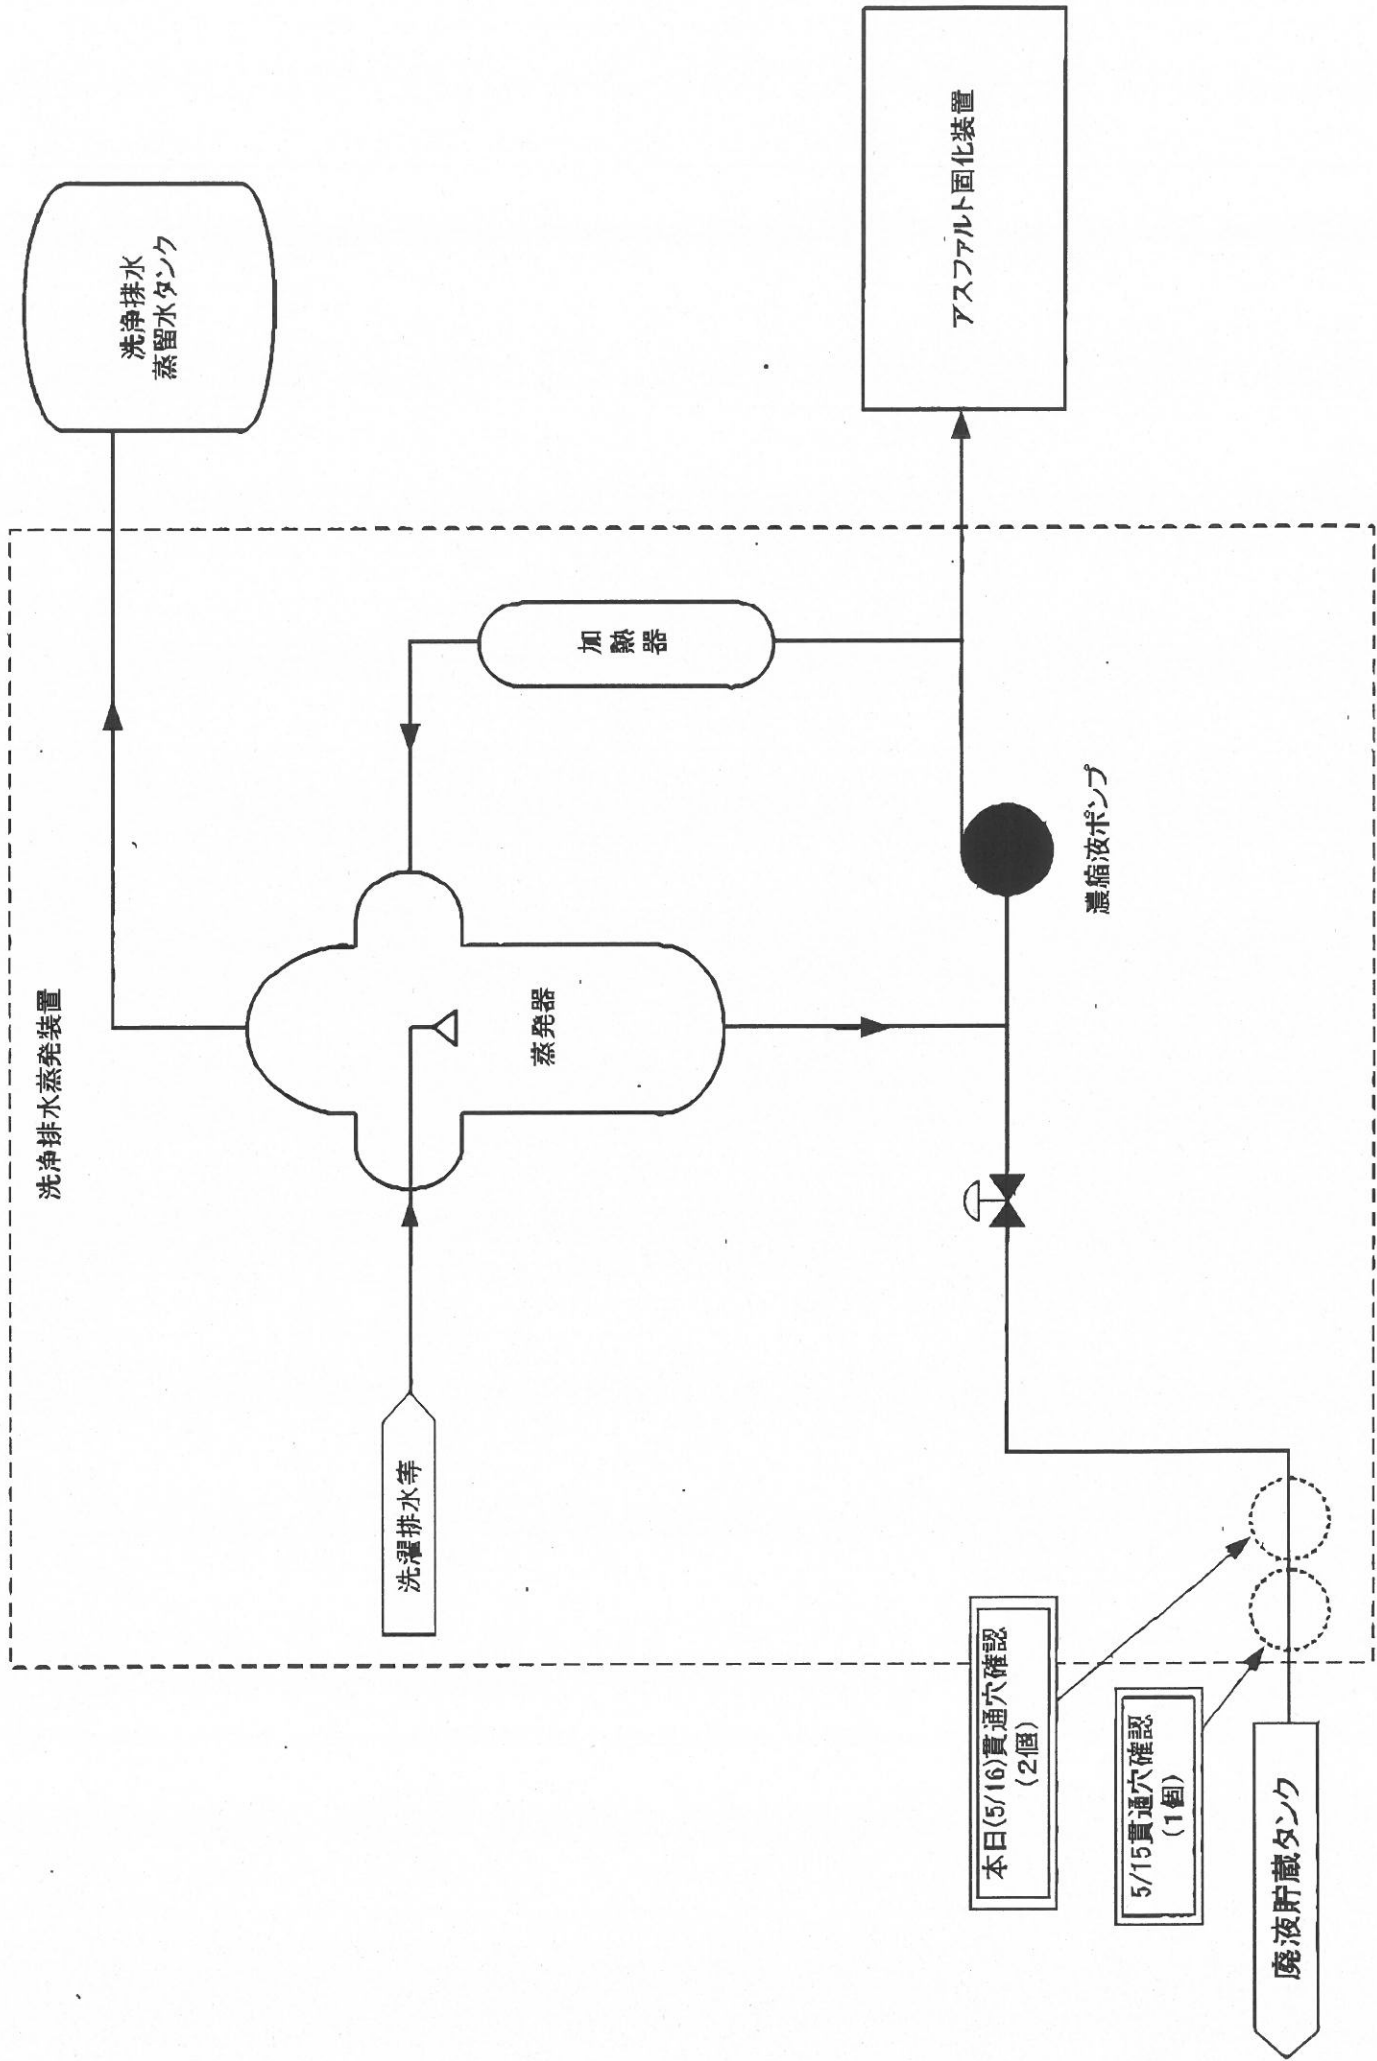
伊方発電所2号機 洗淨排水処理系統概略図

- 1 定期検査中の伊方発電所 2 号機において、巡視点検中の運転員が、2 号機洗浄排水蒸発装置のドレン配管に付着物があることを確認した。
- 2 保修員が現場確認したところ、5 月 15 日(月) 8 時 54 分、当該配管に貫通穴を確認した。
- 3 本事象による外部への放射能の影響はない。
- 4 今後、詳細を調査する。

- 1 その後の調査の結果、当該配管直下の床面にも漏えい跡があり、配管付着物および床表面の放射能を測定した結果、検出限界未満であることを確認した。
- 2 漏えい跡の床面状況から、漏えいした水の量は約 3 リットルと推定された。
- 3 当該部については隔離を実施しており、今後漏えいの可能性はない。
- 4 当該部近傍の配管サポート部にも付着物を確認しており、作業準備が整い次第、状況を確認する。
- 5 2 号機洗浄排水蒸発装置のドレン配管を目視で確認し、その他には付着物や漏えい跡がないことを確認した。
- 6 今後、引き続き漏えいした原因を詳細調査する。

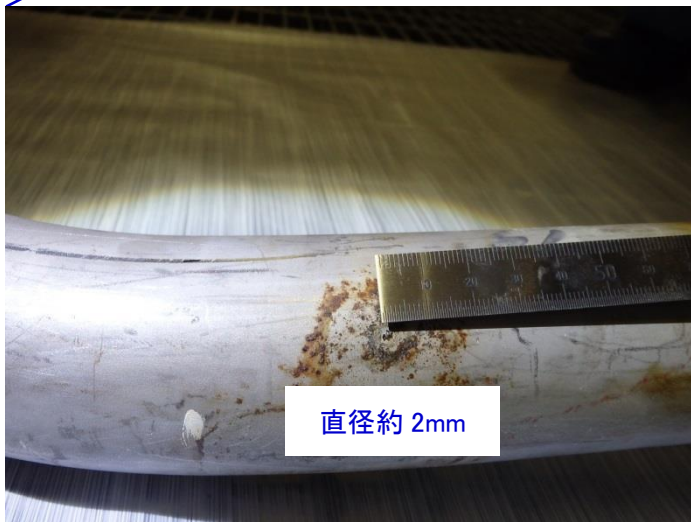
流れ方向(→)右側

- 1 5 月 16 日(火)、当該部近傍の配管サポート部の配管を切り出して外観確認したところ、14 時 10 分、貫通穴を 2 個（直径約 2 mm と約 3 mm）確認した。
- 2 今後、本貫通穴も含めて、漏えいした原因を詳細調査する。
