伊方発電所第 1 号機
廃液蒸発装置 1 B の配管の弁からの水漏れについて

平成 29 年 6 月
四国電力株式会社

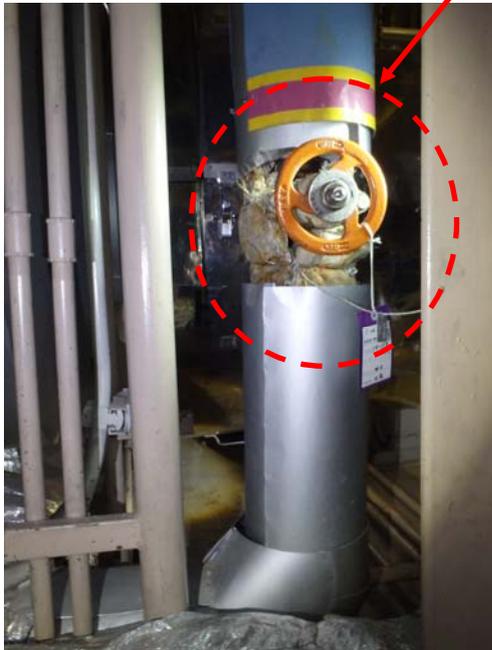
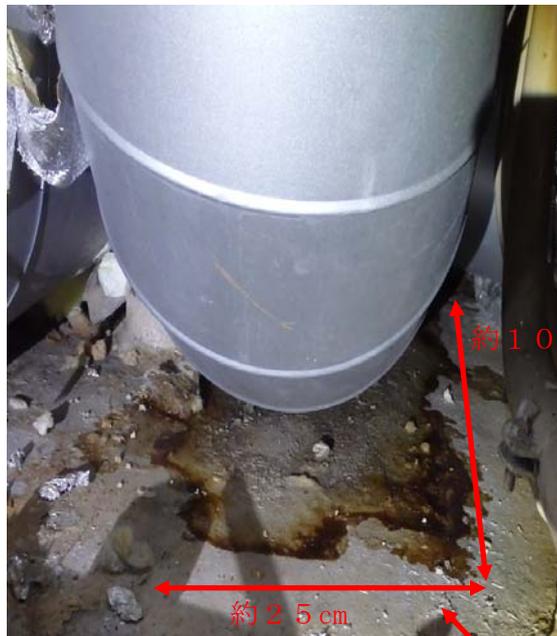
当該弁 (1V-15B)

運転終了後の伊方発電所第1号機において、期間外点検中の廃液蒸発装置*1 1Bの配管保温下部床面に約25cm×100cmの水漏れ跡を保修員が確認した。

保修員が配管の保温を取外して確認した結果、11時30分頃、当該配管に設置している弁から、約10秒に1滴水漏れしていることを確認した。

漏えい範囲

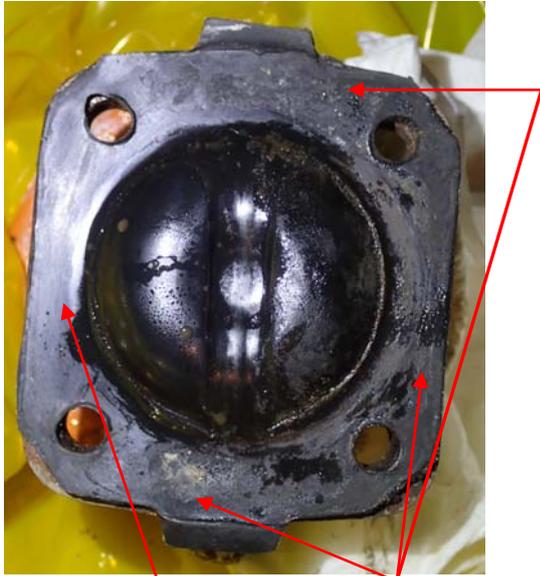
○当該ゴムダイヤフラム (弁箱側)

一方、弁箱側のゴムダイヤフラム表面においては、ざらざらとした肌荒れや、本来、一段盛り上がった形状となっている箇所が変形し、つぶれた状態になっていることが認められた。

等から、当該弁からの漏えいは、弁箱側のゴムダイヤフラム表面の変形により、ゴムダイヤフラムのシール性が低下したことにより、ゴムダイヤフラムと弁箱の間から内包水が漏えいしたものと考えられる。

弁箱側のゴムダイヤフラム表面の変形の要因については、ゴムダイヤフラムが締付けられ、圧縮圧力によりつぶされた可能性やゴムダイヤフラムが熱により柔らかくなり、変形した可能性が考えられる。

本事象は、当該弁の前回点検時に保温を取付けた際、保温の状態が変わったことにより、ヒートトレースを熱源に、当該弁の周辺温度がゴムダイヤフラムの適用温度範囲(120℃以下)を超える温度となり、ゴムダイヤフラムの変形(弁箱側のゴムダイヤフラム表面の変形)が進展し、シール性能が低下し、水漏れに至ったと推定される。

肌荒れ、変形

シート面の変形

(1) 当該弁については、ゴムダイヤフラムを取替え、系統の水張りを実施し、保温復旧時にヒートトレースの温度調整試験を実施した。

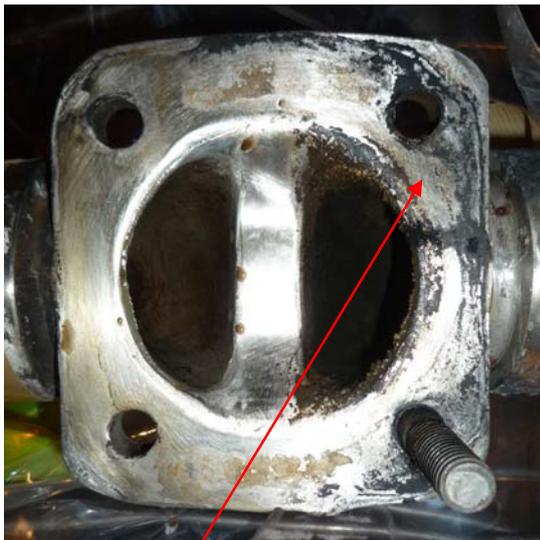
○当該弁箱

なお、清掃前の弁箱のシート面にはゴムダイヤフラム表面のゴムが剥がれたゴムと推定される付着物が認められた。

(1)～(4)の調査により、当該弁の組立不良が認められなかったことおよび弁箱のシート面に、ゴムが剥がれたものと推定される付着物が認められたが、他の弁の分解状況ではこのような付着物は認められておらず、圧縮圧力によって付着物が発生することはないと考えられることから、熱影響による可能性が高いと推定した。

ゴムと推定される付着物

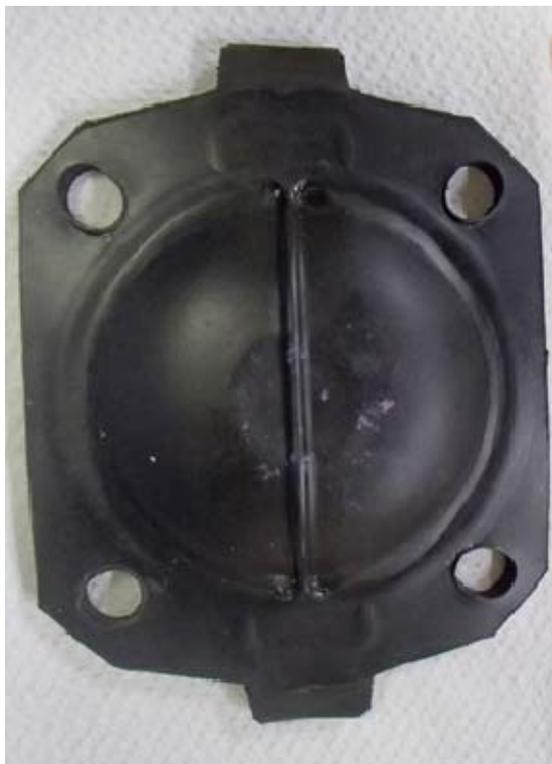
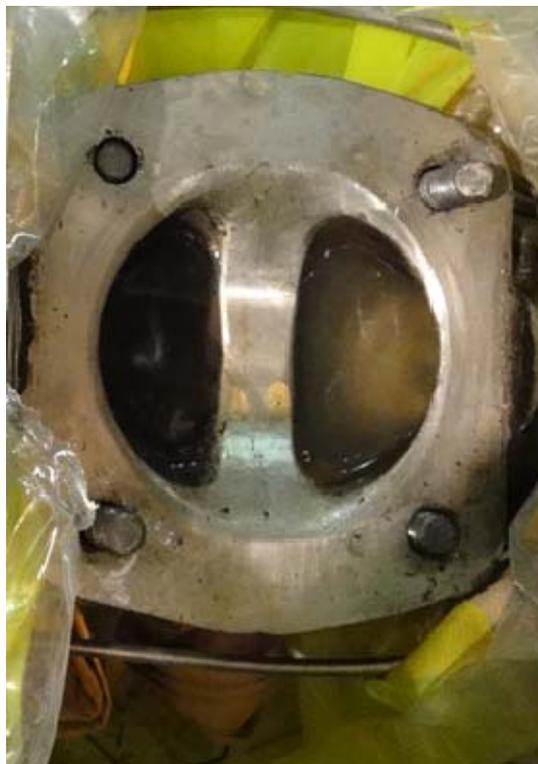
○同型弁ゴムダイヤフラム (弁箱側) および弁箱

本年2月より開始した廃液蒸発装置1Bの定期点検において、分解点検を実施した同型のゴムダイヤフラム弁(31台)の状況について調査した結果、いずれの弁についても、漏えいが発生した当該弁において認められた弁箱側のゴムダイヤフラム表面の肌荒れや、変形等の異常は認められなかった。
