伊方発電所第 3 号機  
火災感知設備ケーブルの損傷について

平成 2 9 年 1 1 月  
四国電力株式会社

伊方発電所第3号機 火災感知設備ケーブルの損傷について

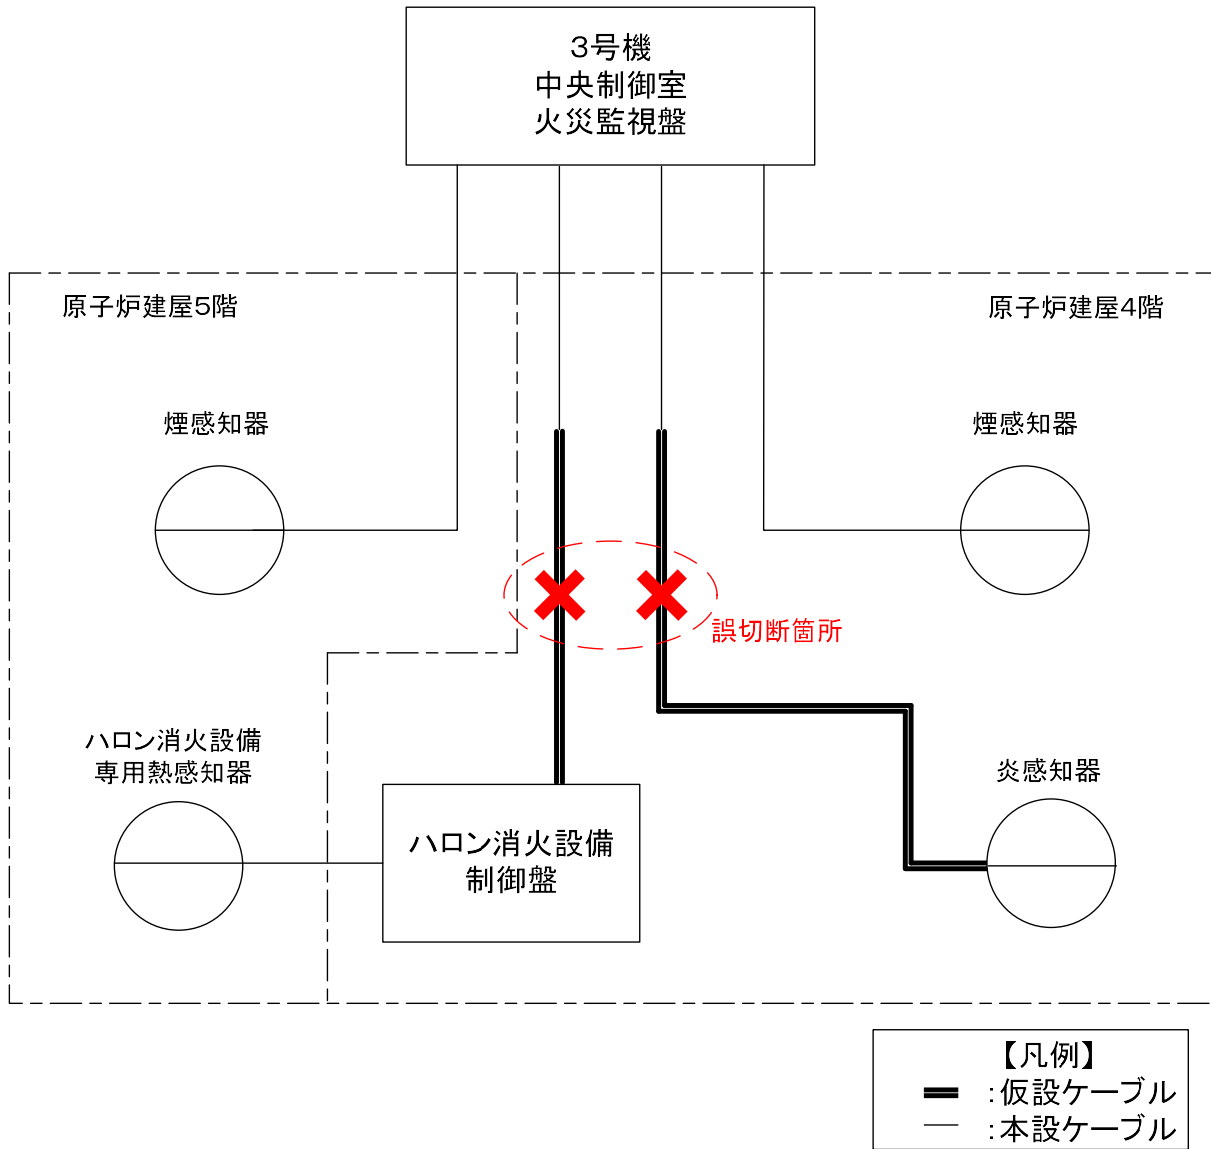
伊方発電所 3号機 火災感知器回路概略図

伊方発電所第3号機は通常運転中のところ、8月10日10時24分、火災感知設備の異常を示す信号が中央制御室に発信した。現場を確認したところ、火災は発生しておらず管理区域内の火災を感知するための感知器用ケーブル2本が切断されていることを確認した。

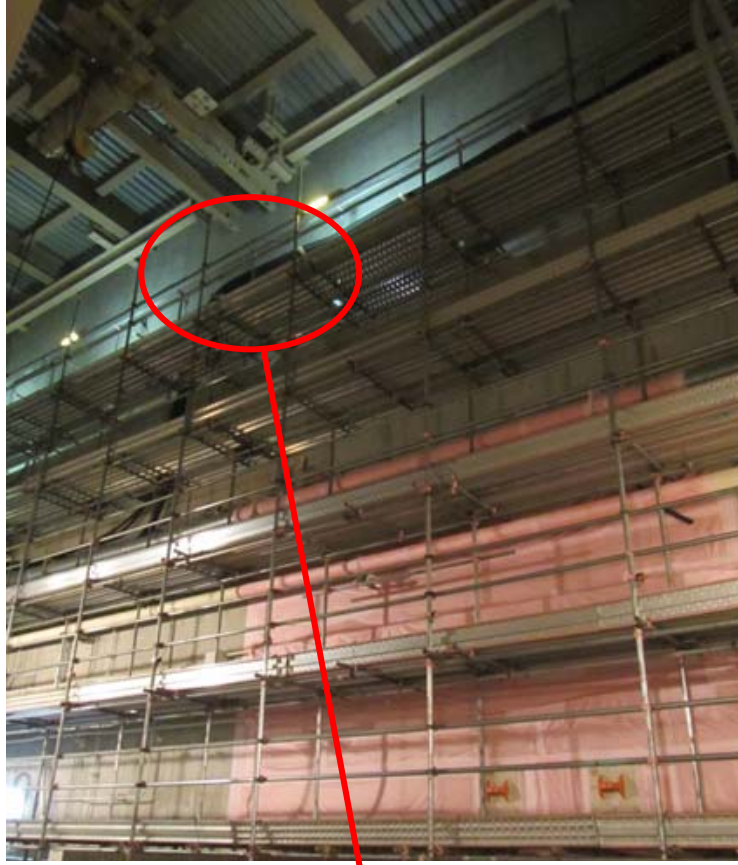
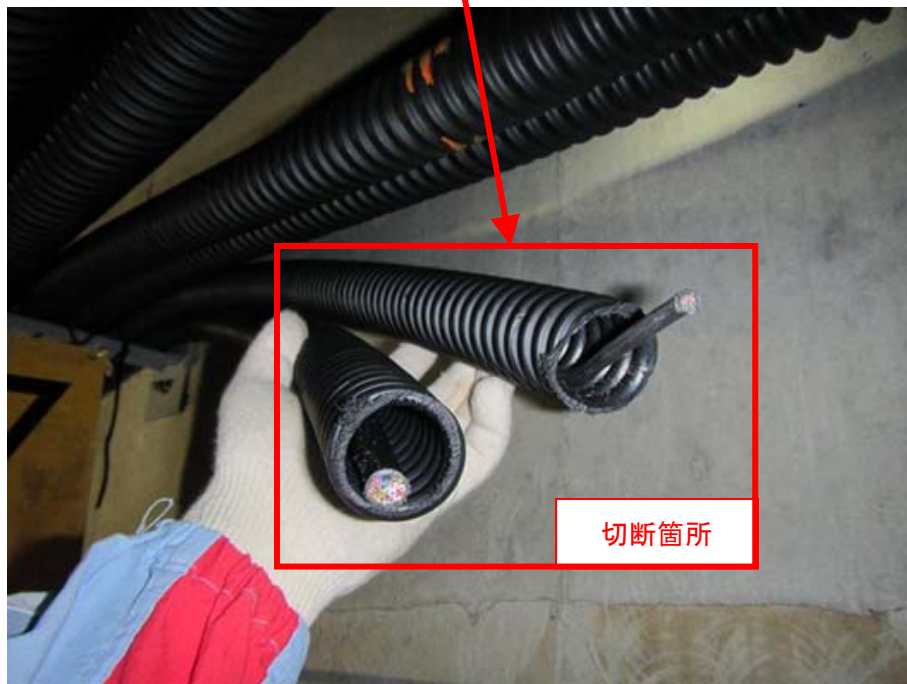
伊方発電所 3号機 火災感知器のケーブル切断写真

調査の結果、3号機第14回定期検査で実施する原子炉容器上蓋取替工事に伴う干渉物対策工事\*1として、照明用電線移設作業のために先行（前日）して設置していた空のケーブル保護管を切断しようとしていたところ、同工事の干渉物対策工事として先行して仮設により運用していた中央制御室（火災監視盤）へのハロン消火設備用および炎感知器用の仮設ケーブルを収納した仮設保護管2本を作業員が誤って切断したことによるものであった。

照明用電線を接続するため、作業員2名で仮設保護管を切断したところ、仮設運用中のハロン消火設備用および炎感知器用の仮設ケーブルを収納した仮設保護管2

本を誤って切断した。

切断した仮設保護管には表示等による識別をしていなかった。

その結果、仮設運用中のハロン消火設備用および炎感知器用の仮設ケーブルを収納した仮設保護管2本を誤って切断したものと推定される。

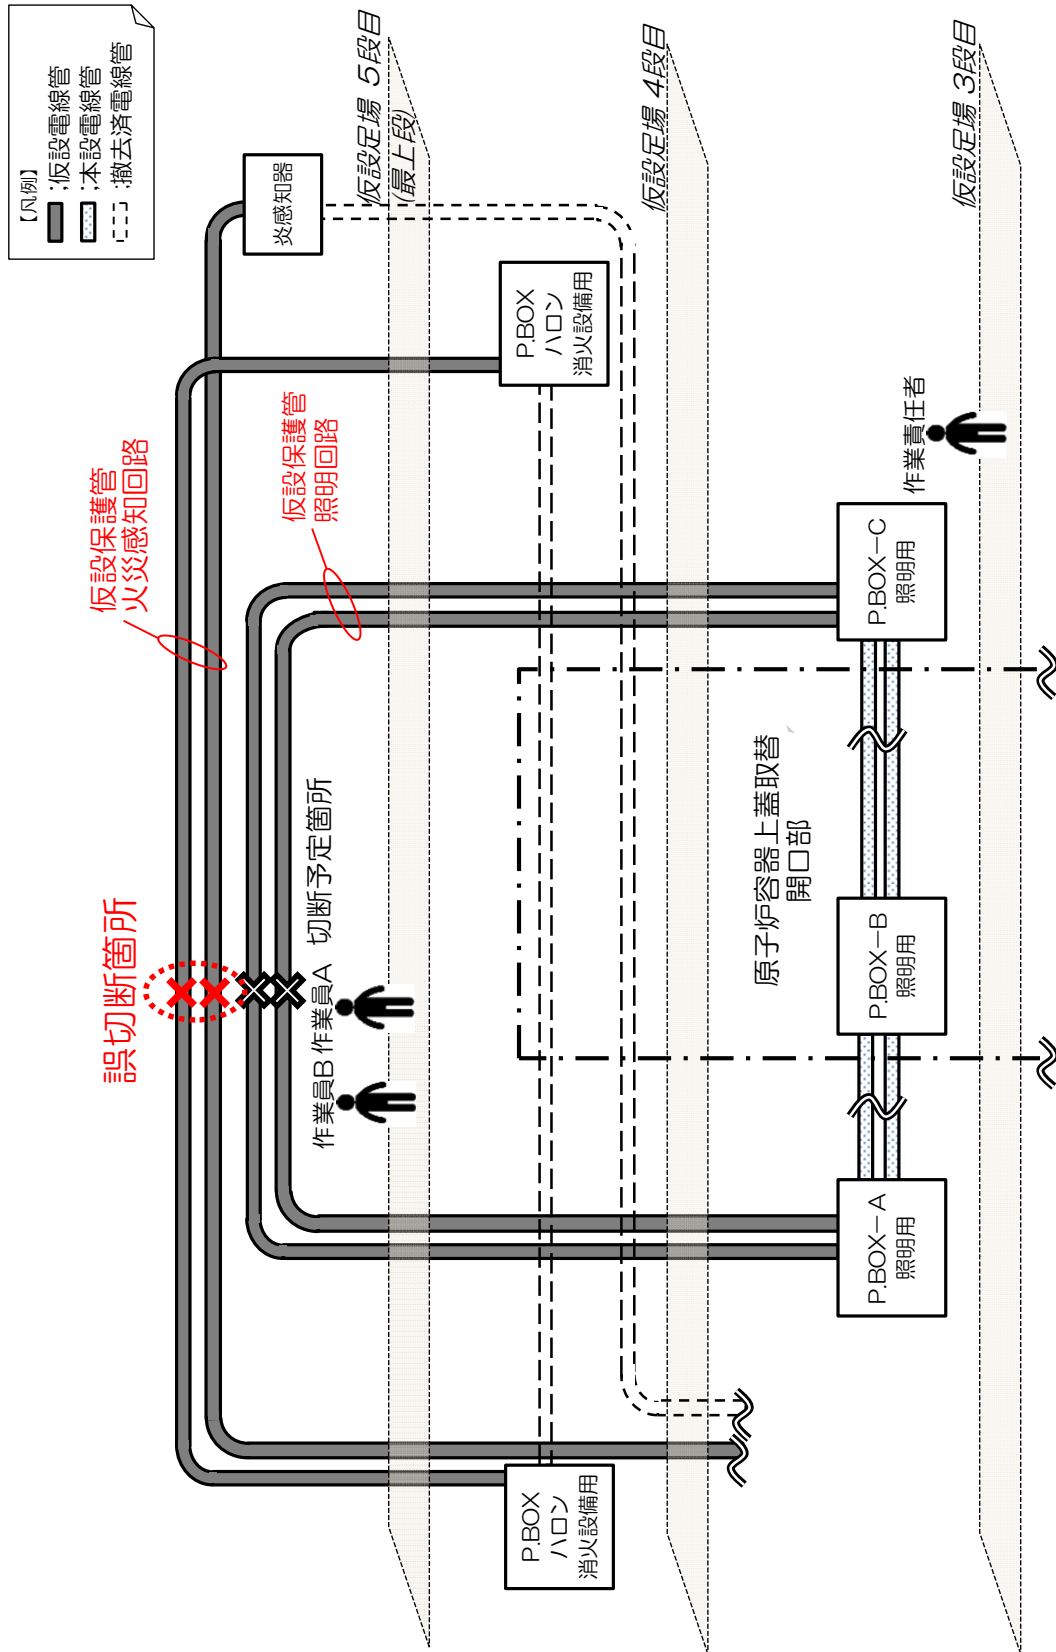
伊方発電所3号機 原子炉建屋4階における作業状況図

当日の作業は既設の照明用電線管から照明用の電線を引き抜き、前日設置した仮設保護管に照明用電線を布設して接続することとしていた。

足場上での作業であり、高所での作業であったが、作業スペースは十分にあった。
