伊方発電所第3号機
エタノールアミン含有排水生物処理装置
曝気ブロワの異常について

平成30年 3月
四国電力株式会社

3号機 エタノールアミン含有排水生物処理装置 曝気プロワB

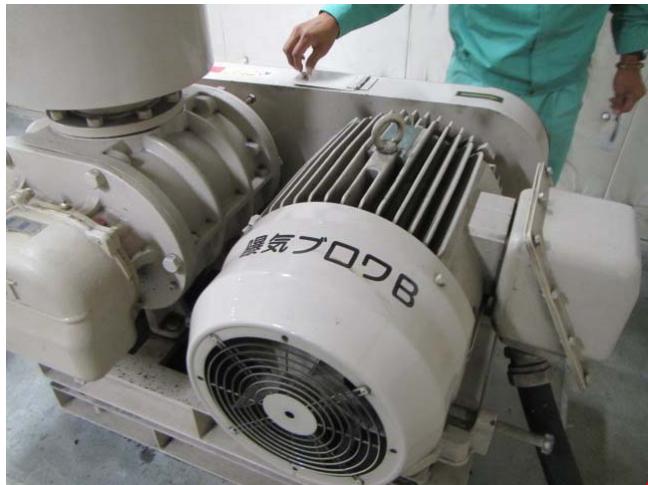
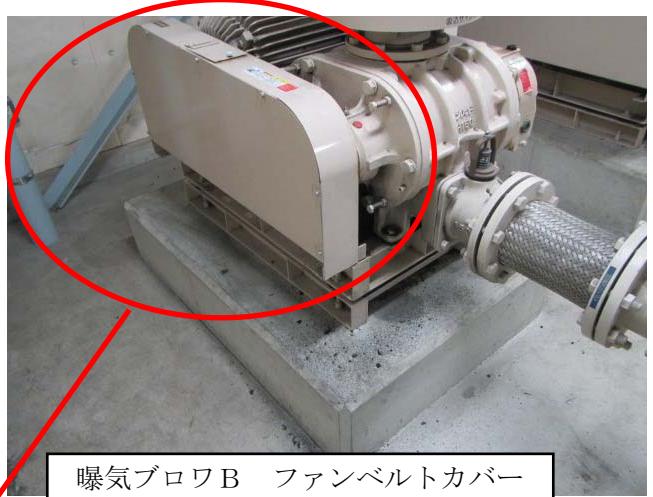
曝気プロワ B ファンベルトカバー

ファンベルトの外観点検を行ったところ、ベルト側面に摩耗およびノッチ⁵の欠損が認められ、ベルトカバー内およびカバーの下に、摩耗粉塵の飛散が見られた。

- ・ベルトカバー内およびカバーの下に摩耗粉塵が飛散していた。

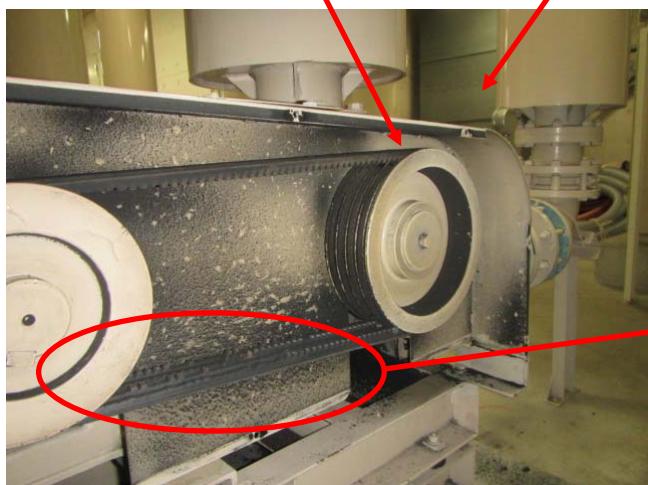
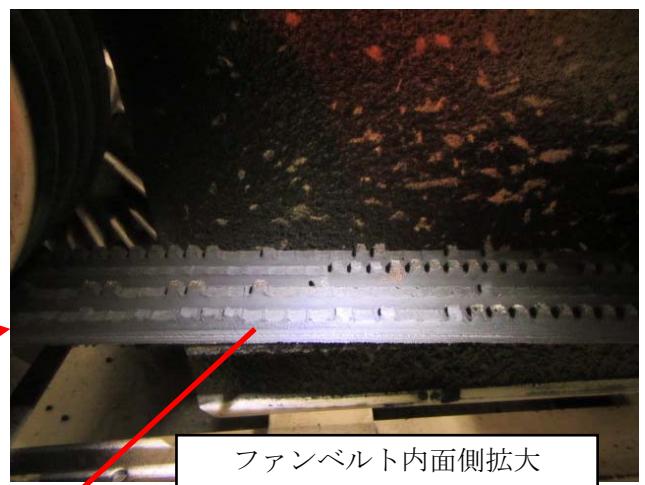
ファンベルト内面側拡大

ファンベルトについては、側面に摩耗が見られ、ノッチも約半分程度欠損状態であった。

- ・ノッチが半分程度欠損していた。

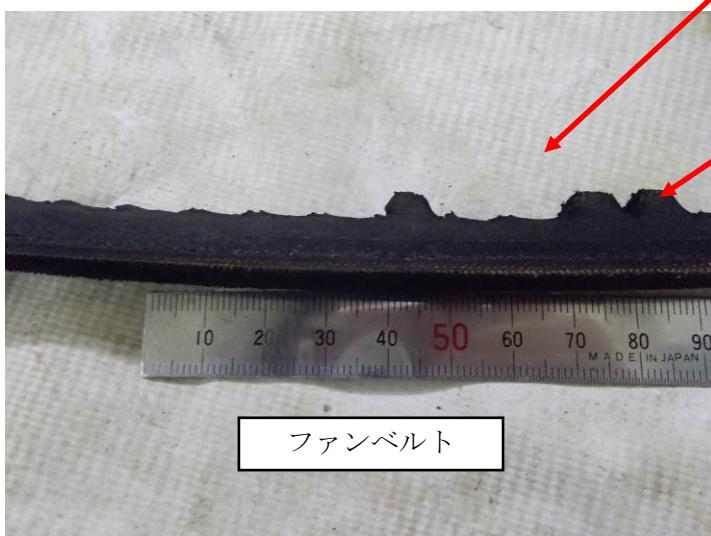
ファンベルト

- ・側面が摩耗していた。

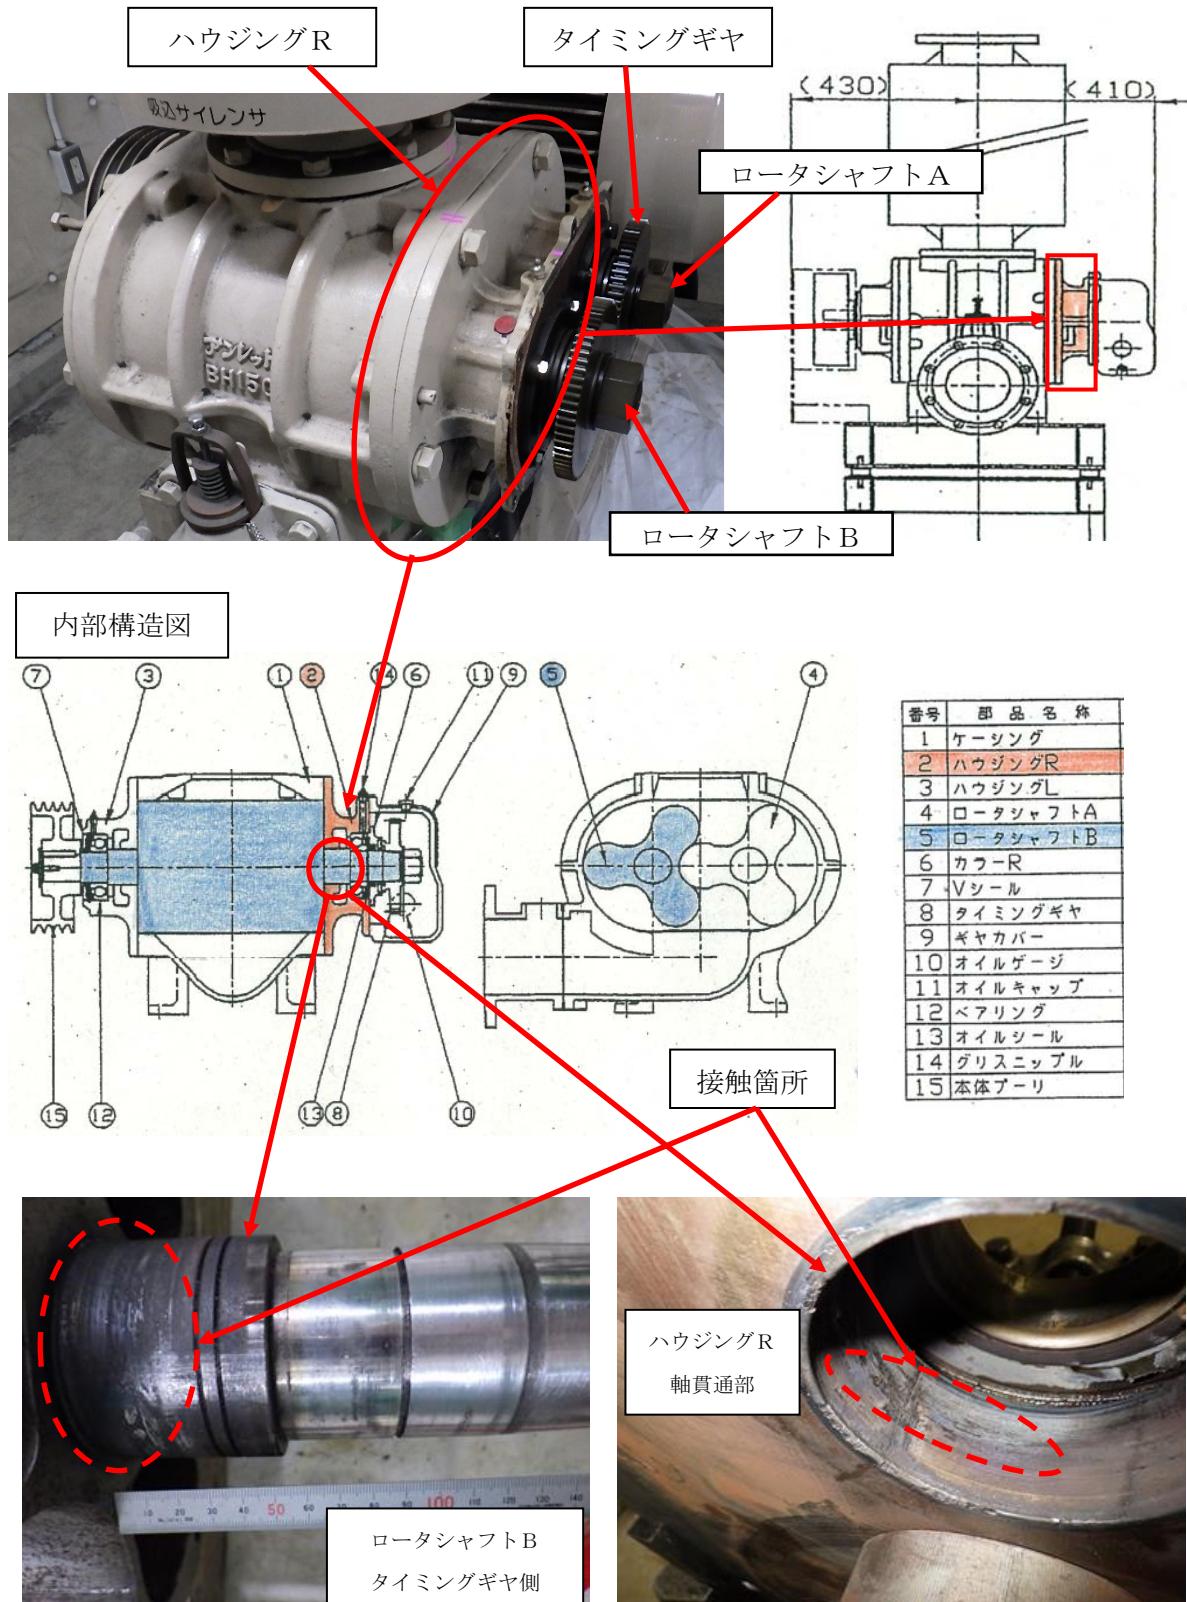
曝気プロワ B 軸貫通部調査結果

また、ハウジングRのロータシャフトB貫通穴の角部と内面に、ロータシャフト軸との接触傷および割れを確認した。

・軸とハウジングRの軸貫通部が接觸していた。

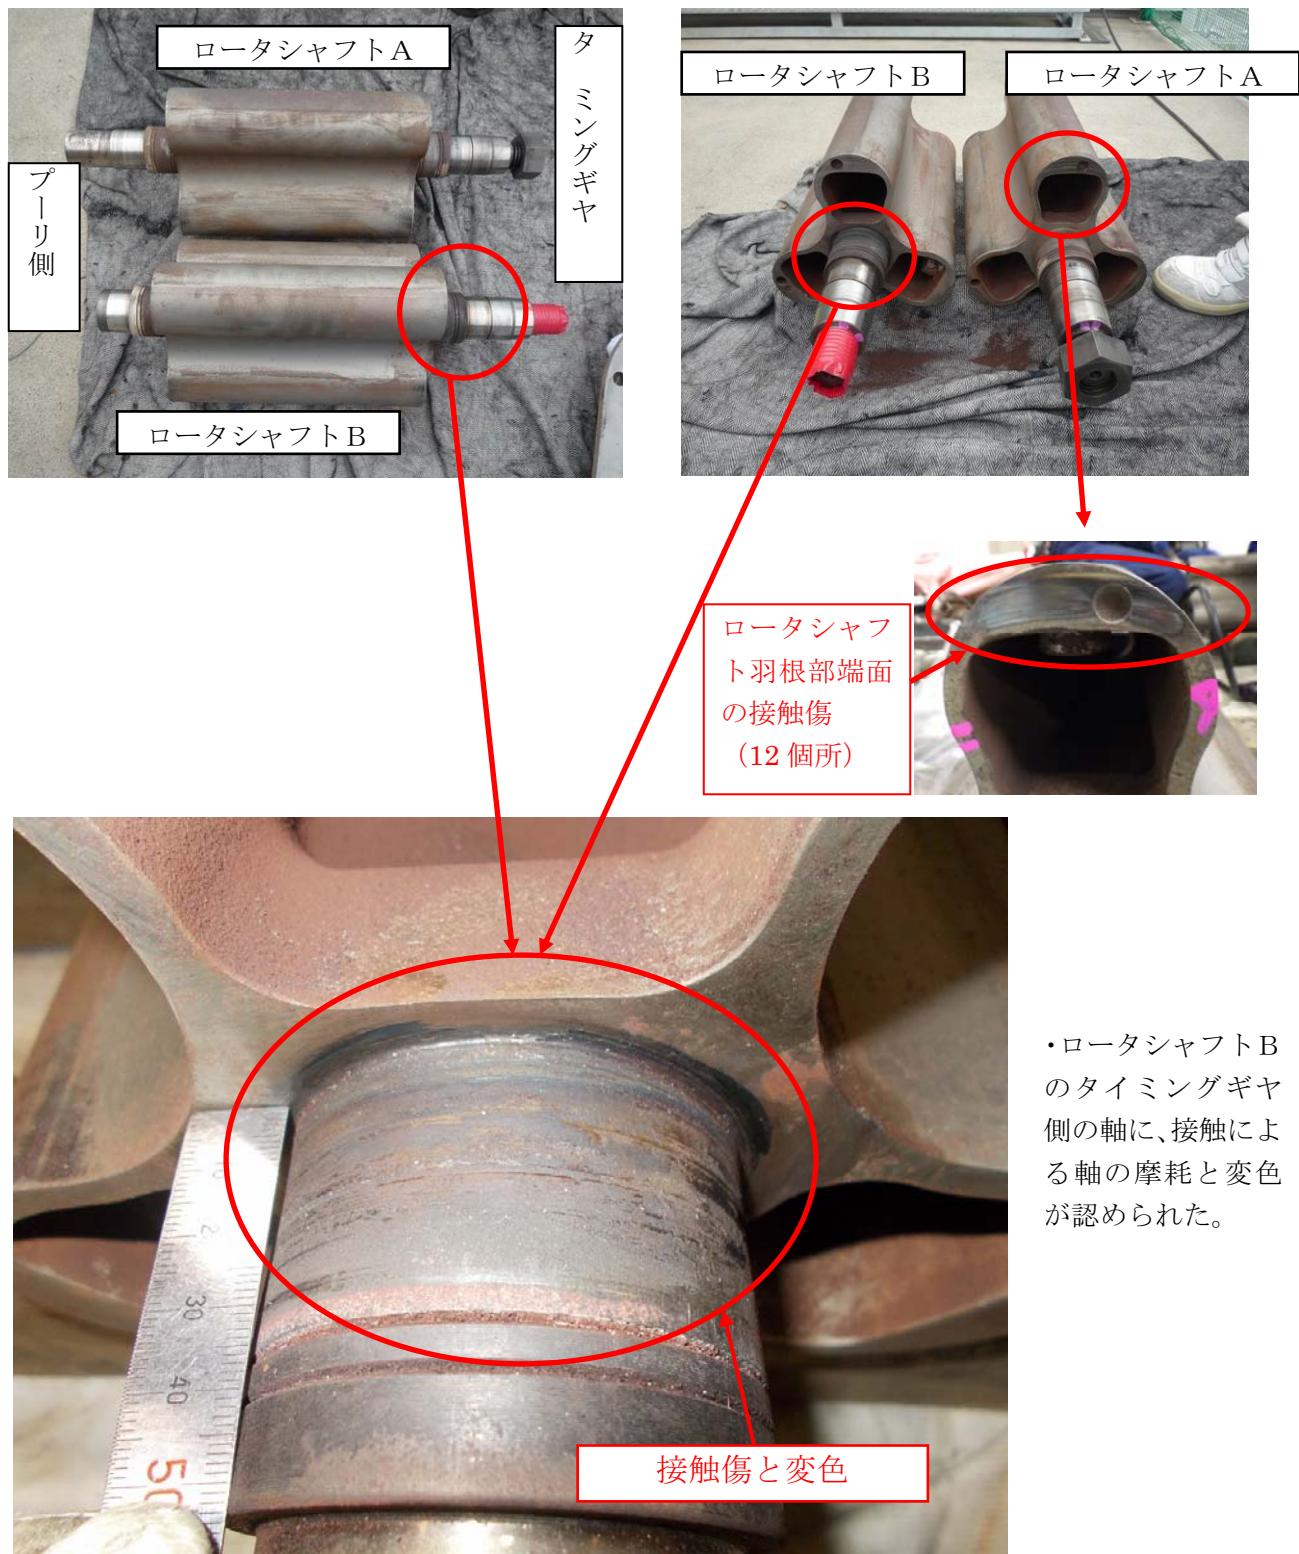
曝気プロワ B ロータシャフト調査結果

ロータシャフトBを抜き取って、詳細点検したところタイミングギヤ側の軸表面にハウジングRとの接触傷と変色が認められた。

接触傷の軸寸法を計測したところ、直径で $\phi 70.00\text{ mm}$ に対し、最小で $\phi 69.72\text{ mm}$ と 0.28 mm の摩耗を確認した。

また、ロータシャフト羽根部端面には、ハウジングR、Lとの軽微な接触傷を確認した。

- (1) 曝気プロワB本体を新品に取替えた。

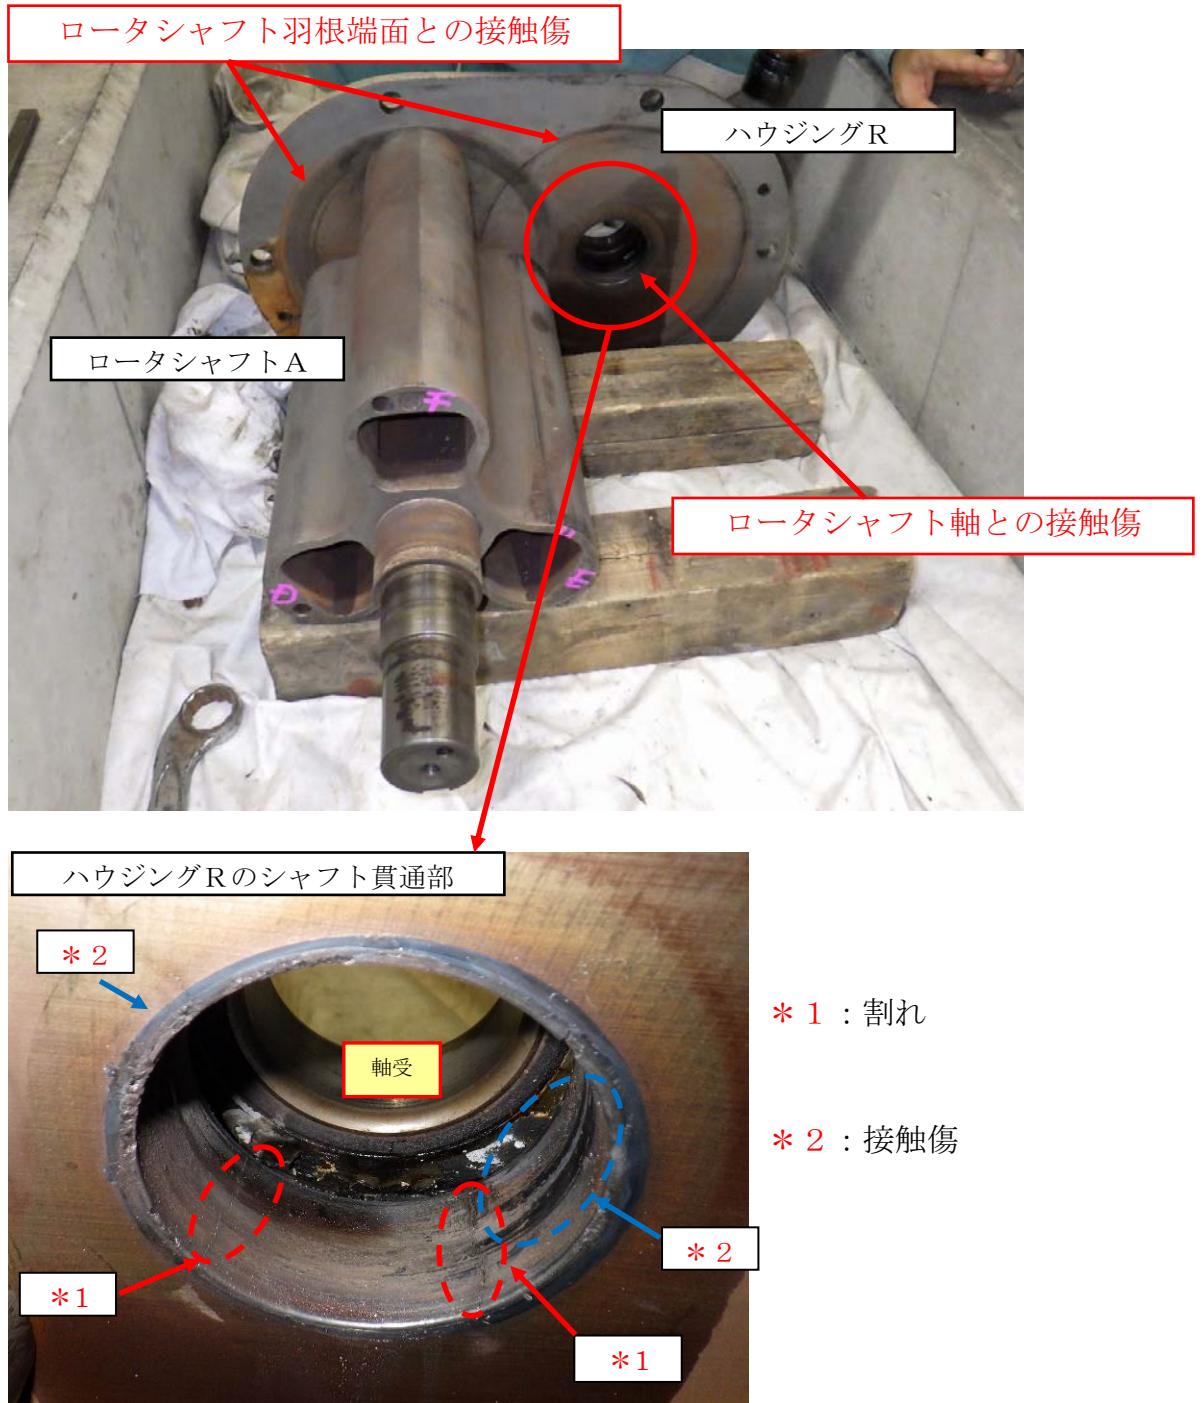
曝気プロワ B ハウジング調査結果

ハウジングR、L内面に、ロータシャフト羽根端面との軽微な接触傷を確認した。

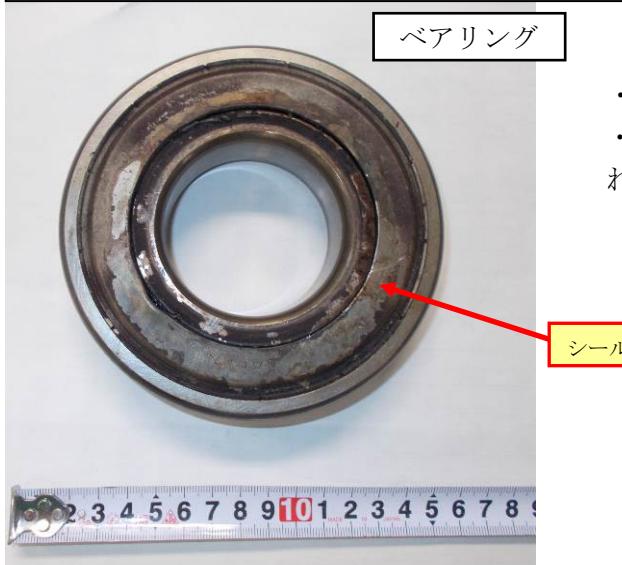
[全体写真]

ロータシャフトBタイミングギヤ側のベアリングについては、全体的に表面がこげ茶色に変色していた。

ベアリング単独で回転させると、固形化したグリースが摺動面とベアリング球の間に入り込み、球が引きずられながら回転しており動きが重く引っ掛かりを感じられた。

- ・全体的にこげ茶色に変色していた。
- ・回転させると動きが重く引っ掛かりを感じられた。

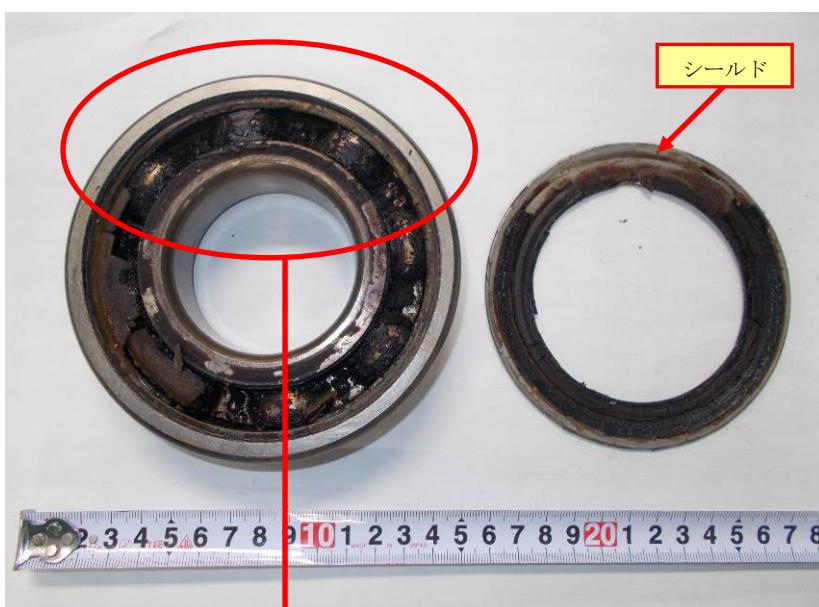
[シールドを取り外した状態]

内封されているグリースは黒色化しており、油分が完全に消失し固形化していた。

- ・内封されているグリースは黒色化しており、油分が完全に消失し固形化していた。

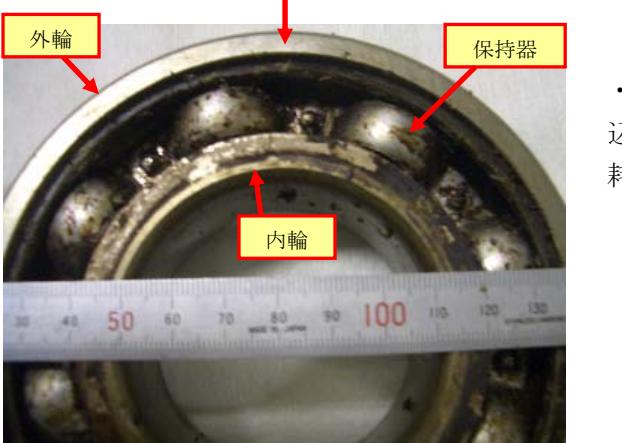
曝気プロワは、高温下での連続運転に伴いベアリング内のグリースが減少する傾向にあるため、ベアリング内グリースの減少の個体差により、当該プロワのロータシャフトタイミングギヤ側ベアリングにおいて、潤滑不良による摩擦熱が発生してベアリングの温度が上昇し、ベアリング内のグリース油分の減少が促進され、運転継続によりベアリング温度が異常上昇したと推定される。

- ・固形化したグリースが摺動面と球の間に入り込み、球が引きずられながら回転することで摩耗熱が生じ変色したと推定される。
