伊方発電所第 2 号機
緊急時対策支援システムへのデータ伝送の停止について

平成 3 0 年 1 1 月

四国電力株式会社

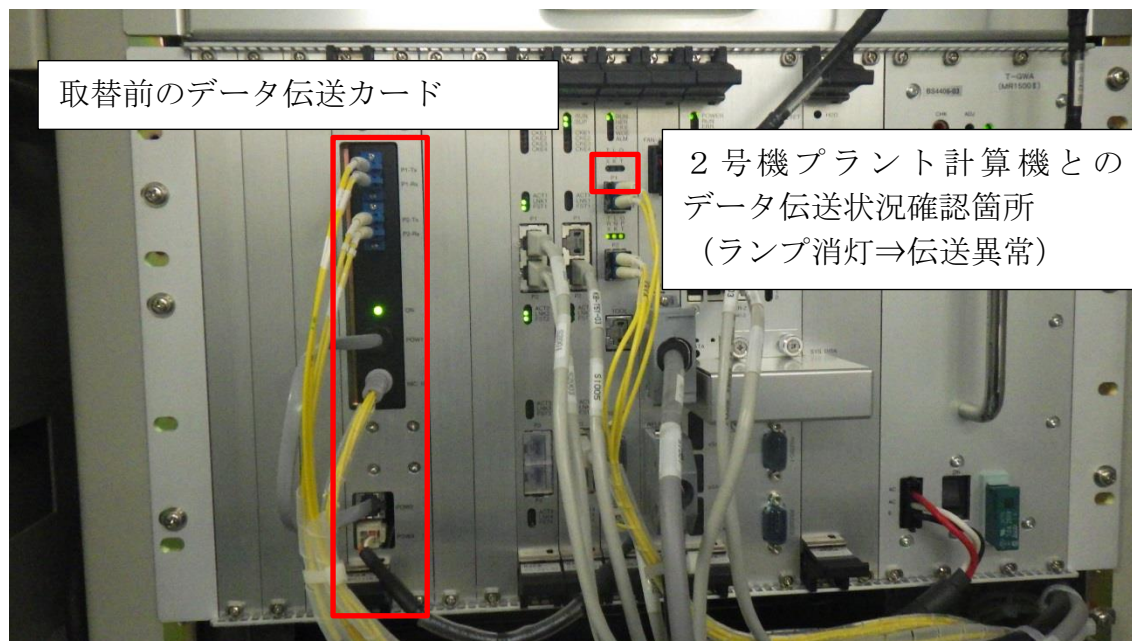
(1) 取替前

データ伝送の状況を示すLEDの点灯／消灯状態から、故障の可能性のあるデータ伝送カード^{※5}を4枚（1号機プラント計算機B系、2号機プラント計算機A系、2号機プラント計算機B系および放射線総合管理システム等A系）に特定し、代替のカードへ順番に取り替え、LEDの点灯状況を確認することにより、2枚のデータ伝送カード（2号機プラント計算機A系および放射線総合管理システム等A系）の故障と判断した。

故障データ伝送カードの取替状況
(写真は放射線総合管理システム等A系データ伝送カード)

- (1) 故障した2号機プラント計算機A系および放射線総合管理システム等A系のデータ伝送カード2枚を、オイルレス型のデータ伝送カードに取り替えた。
- (2) 同様な事象の発生が否定できない光伝送回路にシリコンオイルを使用している同型のデータ伝送カードのうち、製造後7年未満のデータ伝送カード4枚（1号機プラント計算機A系、1号機プラント計算機B系、2号機プラント計算機B系および放射線総合管理システム等B系）について、念のためオイルレス型のデータ伝送カードに取り替える。
- (3) 1号機プラント計算機から放射線総合管理システム等までの伝送回路の警報機能においては、1箇所の伝送異常で中央制御室に警報を発信しない設計となっていたことから、1箇所の伝送異常でも中央制御室に警報発信するよう、警報機能を追加した。
- (4) データ伝送カードの不具合時に早期対応ができるように、今後も引き続きオイルレス型の予備品を保有する。

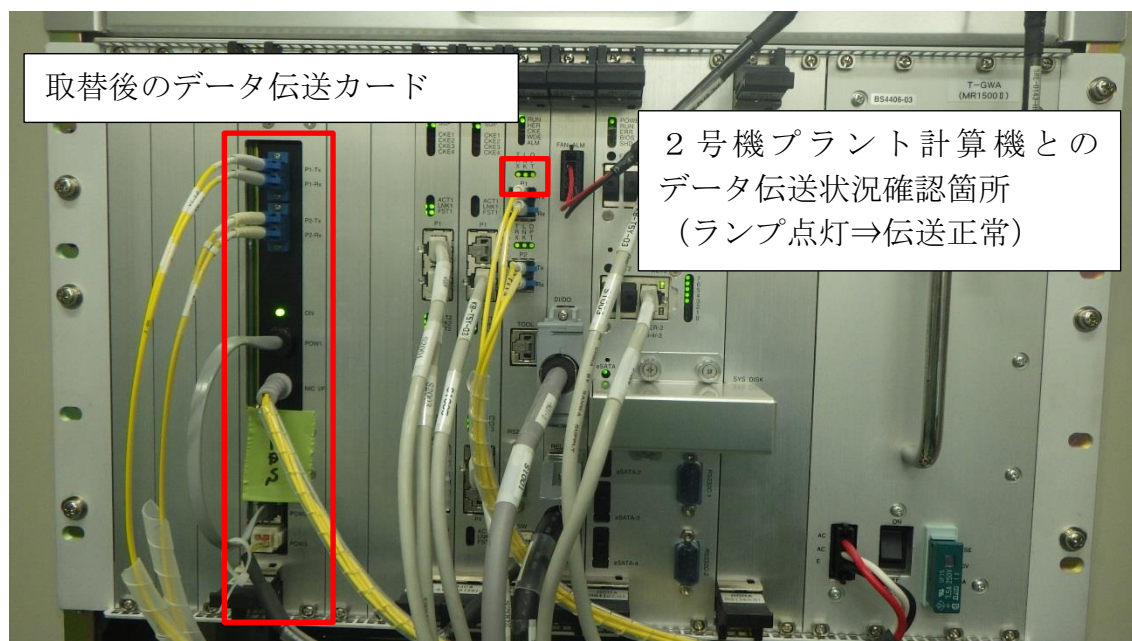
(2) 取替後

2枚のデータ伝送カードの取り替え後、消灯していたすべてのLEDが点灯し、SPDSにおいて2号機データの不信頼表示が復旧していることを確認した。

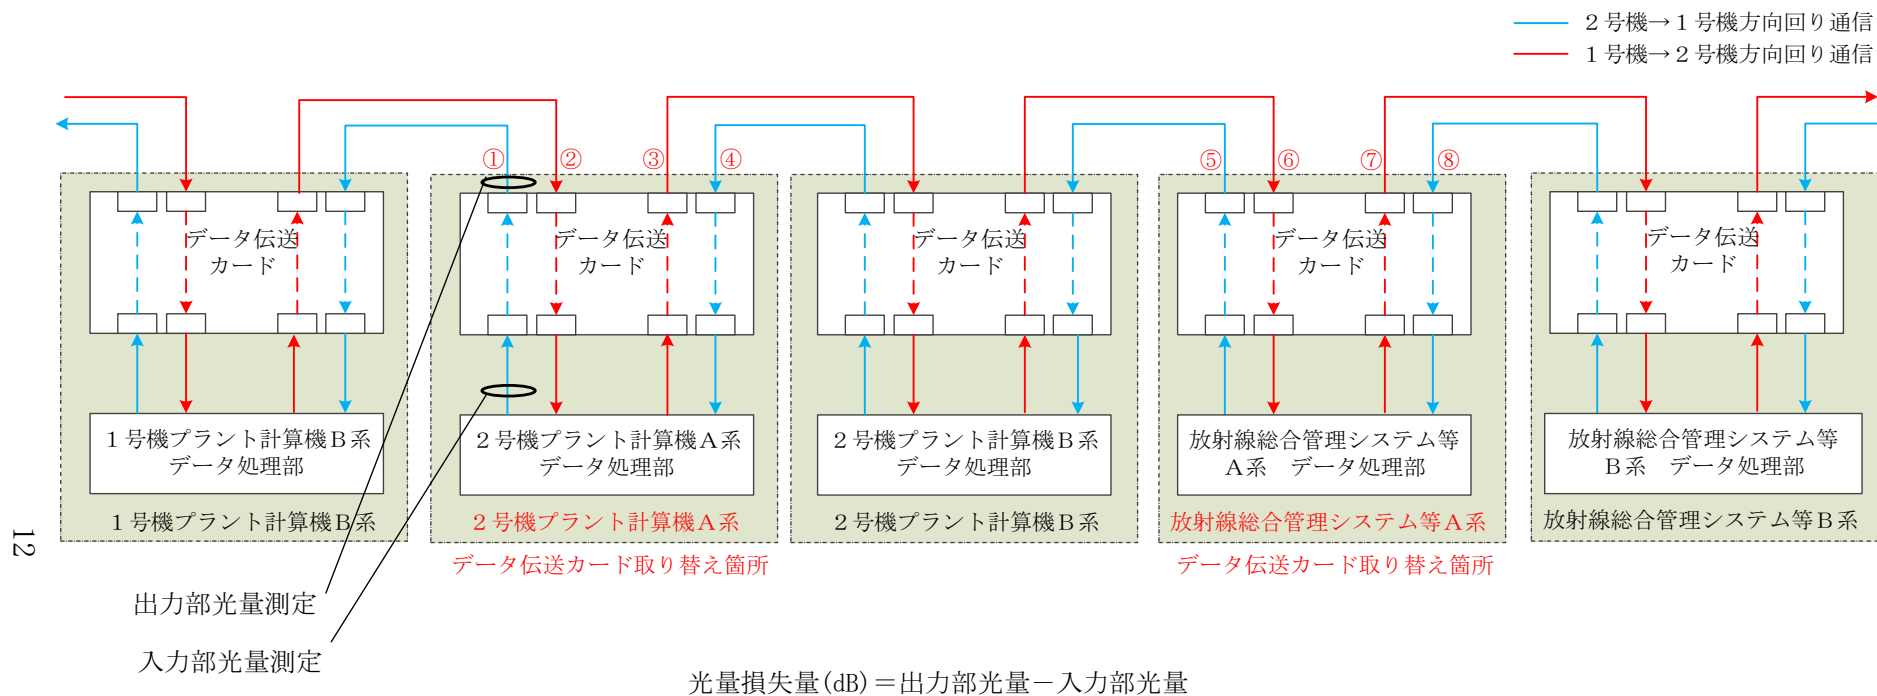
(1) 光量測定方法概略図

測定の結果、2号機プラント計算機A系および放射線総合管理システム等A系のデータ伝送カードともに光量損失量がメーカー判定基準（2.3dB以下）を超えることを確認した。

データ伝送カード内部の光量損失量の増加に伴い、入力信号の光量がデータ伝送カード内部で損失し、伝送先へ十分な光量を送ることができず、伝送不良に至ったと考えられる。

データ伝送カード入力部の光量が出力部までに損失する量を測定した数値。光量損失量は、添付資料－4に示すとおりデータ伝送カードの入力部および出力部の光量を測定し、2つの測定値を比較することで算出している。測定された光量損失量がメーカー基準値を超えれば、当該カード内部で光量の損失が大きいことを示す。

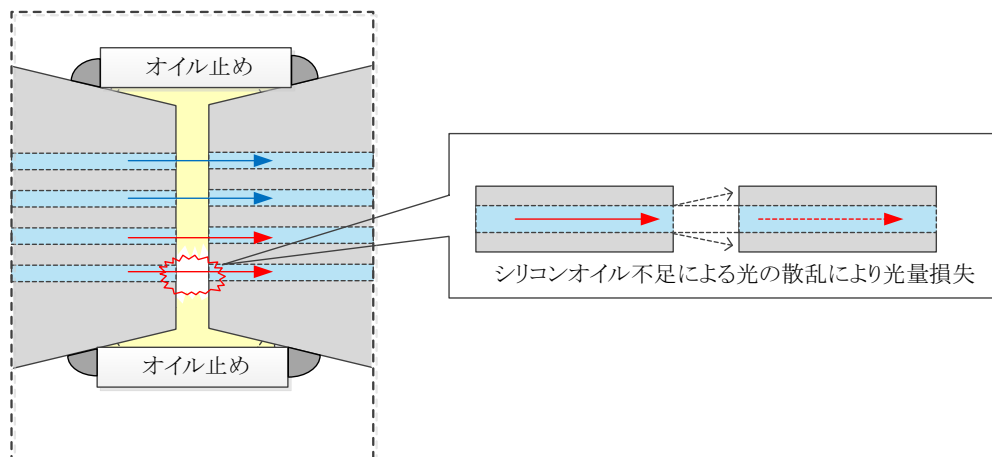
b. シリコンオイル不足時

取り外した2枚のデータ伝送カードは、内部の光伝送回路の一部にシリコンオイルが充てんされているオイル充てん型であり、内部を確認したところ、シリコンオイルが規定より不足していることを確認した。シリコンオイルは光伝送回路内の光量が光の散乱によって損失するのを防ぐために充てんされており、不足すると光の散乱が生じ、光量損失量が増加する可能性がある。

シリコンオイルの不足について、メーカーは以下のとおり考察している。データ伝送カードの製造時において、充てんされたシリコンオイルが染み出さないよう流出防止剤を塗布する工程がある。この工程において塗布ムラが生じる場合があり、塗布ムラによりシリコンオイルが徐々に染み出る可能性がある。この事象は、メーカーが蓄積している過去の実績等によると、長くても製造後7年未満のデータ伝送カードの光伝送回路において生じる可能性があり、製造後7年を超えても不具合が発生していないデータ伝送カードは、今後もシリコンオイルの染み出しは発生しない。

以上のことから、シリコンオイルの流出防止剤の塗布ムラにより、シリコンオイルが染み出したことによるシリコンオイルの不足によって光量損失量が増加し、伝送不良に至ったものと推定される。
