伊方発電所  
総合浄化槽排水貯槽からの  
水漏れについて

令和元年 8 月  
四国電力株式会社

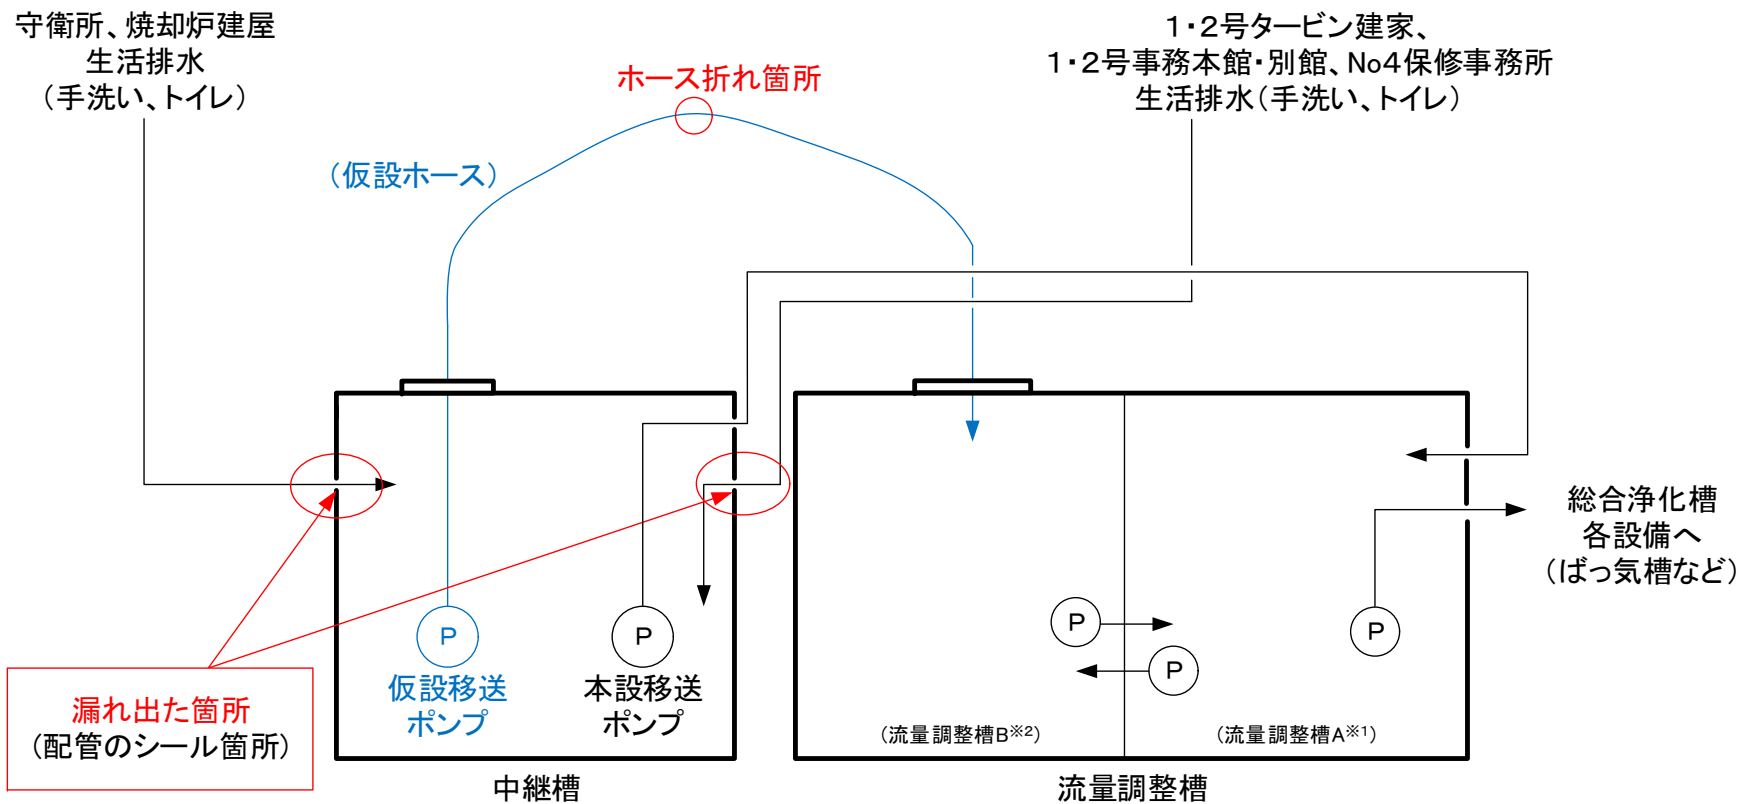
総合浄化槽 概略系統図

6月18日8時10分、屋外の総合浄化槽<sup>※1</sup>の排水貯槽<sup>※2</sup>において、排水が漏れ出ていることを当社社員が確認した。漏れた排水は敷地内にとどまっており、海への流出はなかった。

調査の結果、電源設備点検に伴う停電により、排水貯槽の移送ポンプが停止するため、仮設の移送ポンプとホースで排水貯槽に溜まった排水を別の貯槽へ移送していたが、ホースが折れて閉塞したことから移送ができなくなり、排水貯槽の水位が上昇し、漏れ出たものと推定した。

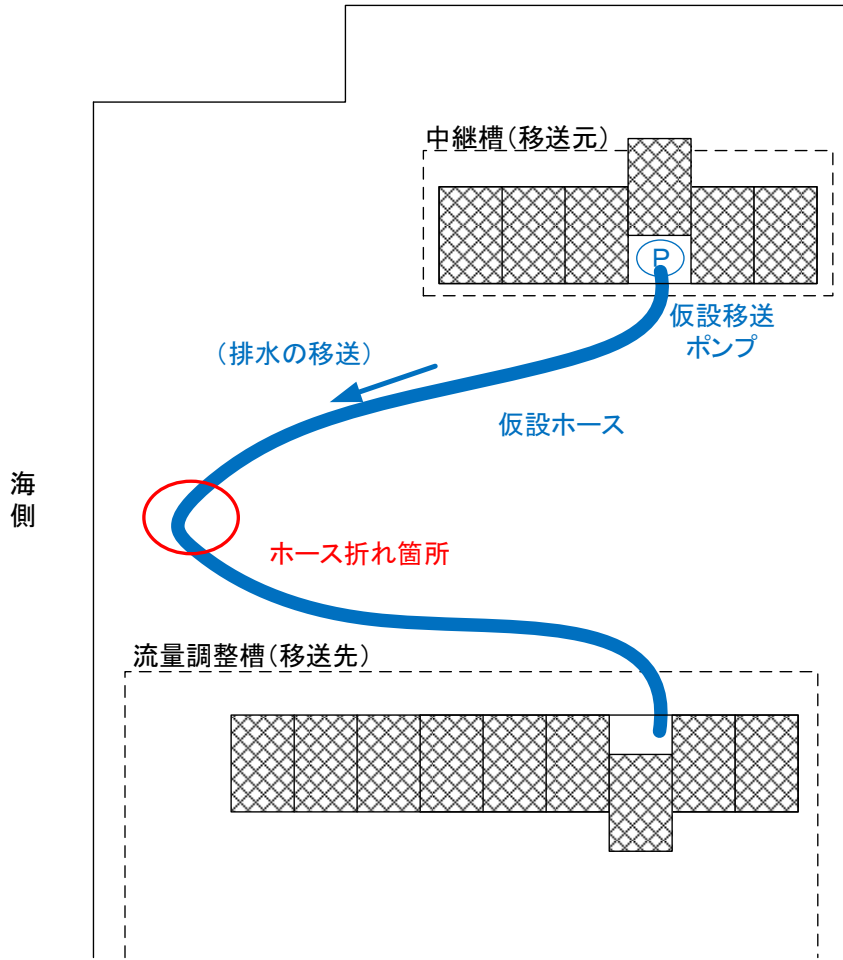
排水貯槽 平面図

一方で、ホースの敷設経路については、排水を移送させるための距離に比べ仮設ホースの全長が長かったことから、弧を描くような経路で敷設していた。

排水貯槽からの水漏れについては、排水の移送に使用していた仮設ホースが折れ曲がって閉塞したことで、排水貯槽の排水の移送が行われず、流入する排水により排水貯槽の水位が上昇したことで漏えいに至ったものと推定した。

仮設ホースが折れ曲がった原因は、仮設ホースが必要以上に余長があったこと、仮設移送ポンプは自動で起動および停止をするため未通水時の仮設ホースは軽いこと、

また、ホースの敷設場所が屋外で海からの風の影響を受けやすかったことから、これらの要因が重なり、仮設ホースの使用中にホースが折れ曲がったものと推定した。

- (1) 排水貯槽の排水の移送作業においては、適正な長さの仮設ホースを選定し、仮設ホースが折れ曲がらないよう直線に敷設する。さらに、簡単に折れ曲がらないホースを使用する。
- (2) 排水貯槽の排水移送以外の作業においても、屋外で仮設ホースを用いてプラント設備のタンク間の移送を行う際、移送状況の確認ができない場合は、敷設経路を考慮した適正な長さのホースを選定し、ホースが折れ曲がらないよう直線に敷設する。なお、障害物等により、直線敷設が困難な場合は、簡単に折れ曲がらないホースを使用する等の対策を講じることとする。
- (3) 屋外においてタンク間の移送に仮設ホースを設置する場合の注意事項（ホース長、ホースの固縛、使用前の立会確認等）を記したワンポイントレッスンを作成し、所内関係箇所へ周知した。

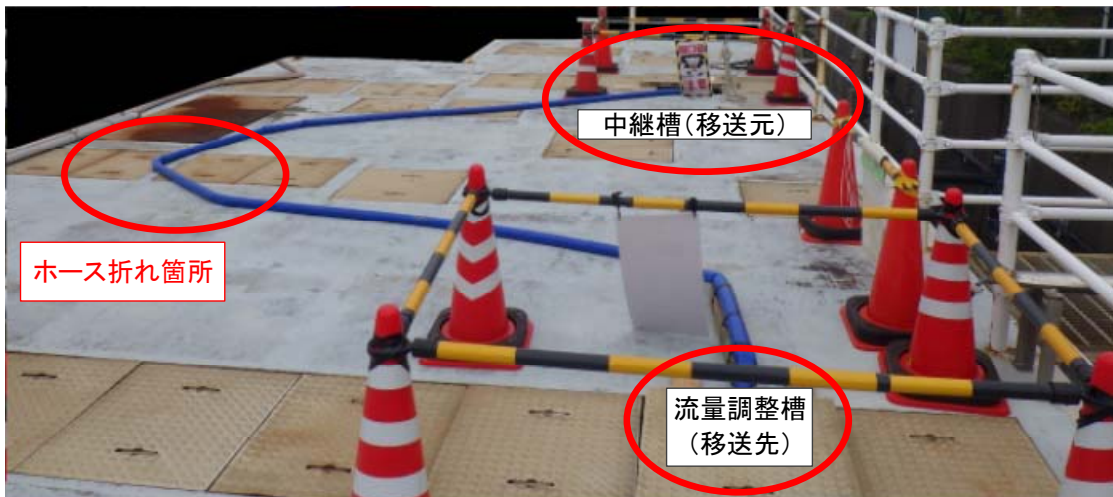
排水貯槽 上面

仮設ホースの敷設箇所は、屋外にある排水貯槽の上部であり、周囲に障害物等がなく、海からの風を直接受けやすい環境であった。
