伊方発電所から通報連絡のあった異常について  
（平成 13 年 8 月分）

伊方2号機復水器冷却海水系統除貝装置の清掃について

13. 9. 10  
環境政策課  
(内線2443)

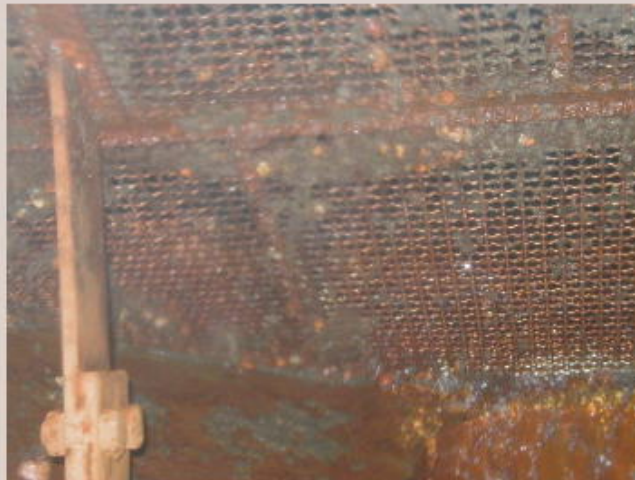
除貝装置 2 B ストレーナ (清掃前)

1 8月18日7時45分頃、伊方2号機の復水器冷却海水系統に設置している除貝装置の差圧に上昇傾向が認められたことから、洗浄を実施したが、差圧が十分

- 1 除貝装置を開放点検したところ、海藻等が金網（ストレーナ）に多数付着していることが確認された。
- 2 このため、これら付着物の除去・清掃を行い、8月18日17時15分、通常状態に復旧した。
