伊方発電所第3号機使用済燃料ピットエリアモニタの不具合
他3件にかかる報告書の提出について

伊方発電所第2号機

脱気器水面計用配管からの漏えいについて

平成15年3月
四国電力株式会社

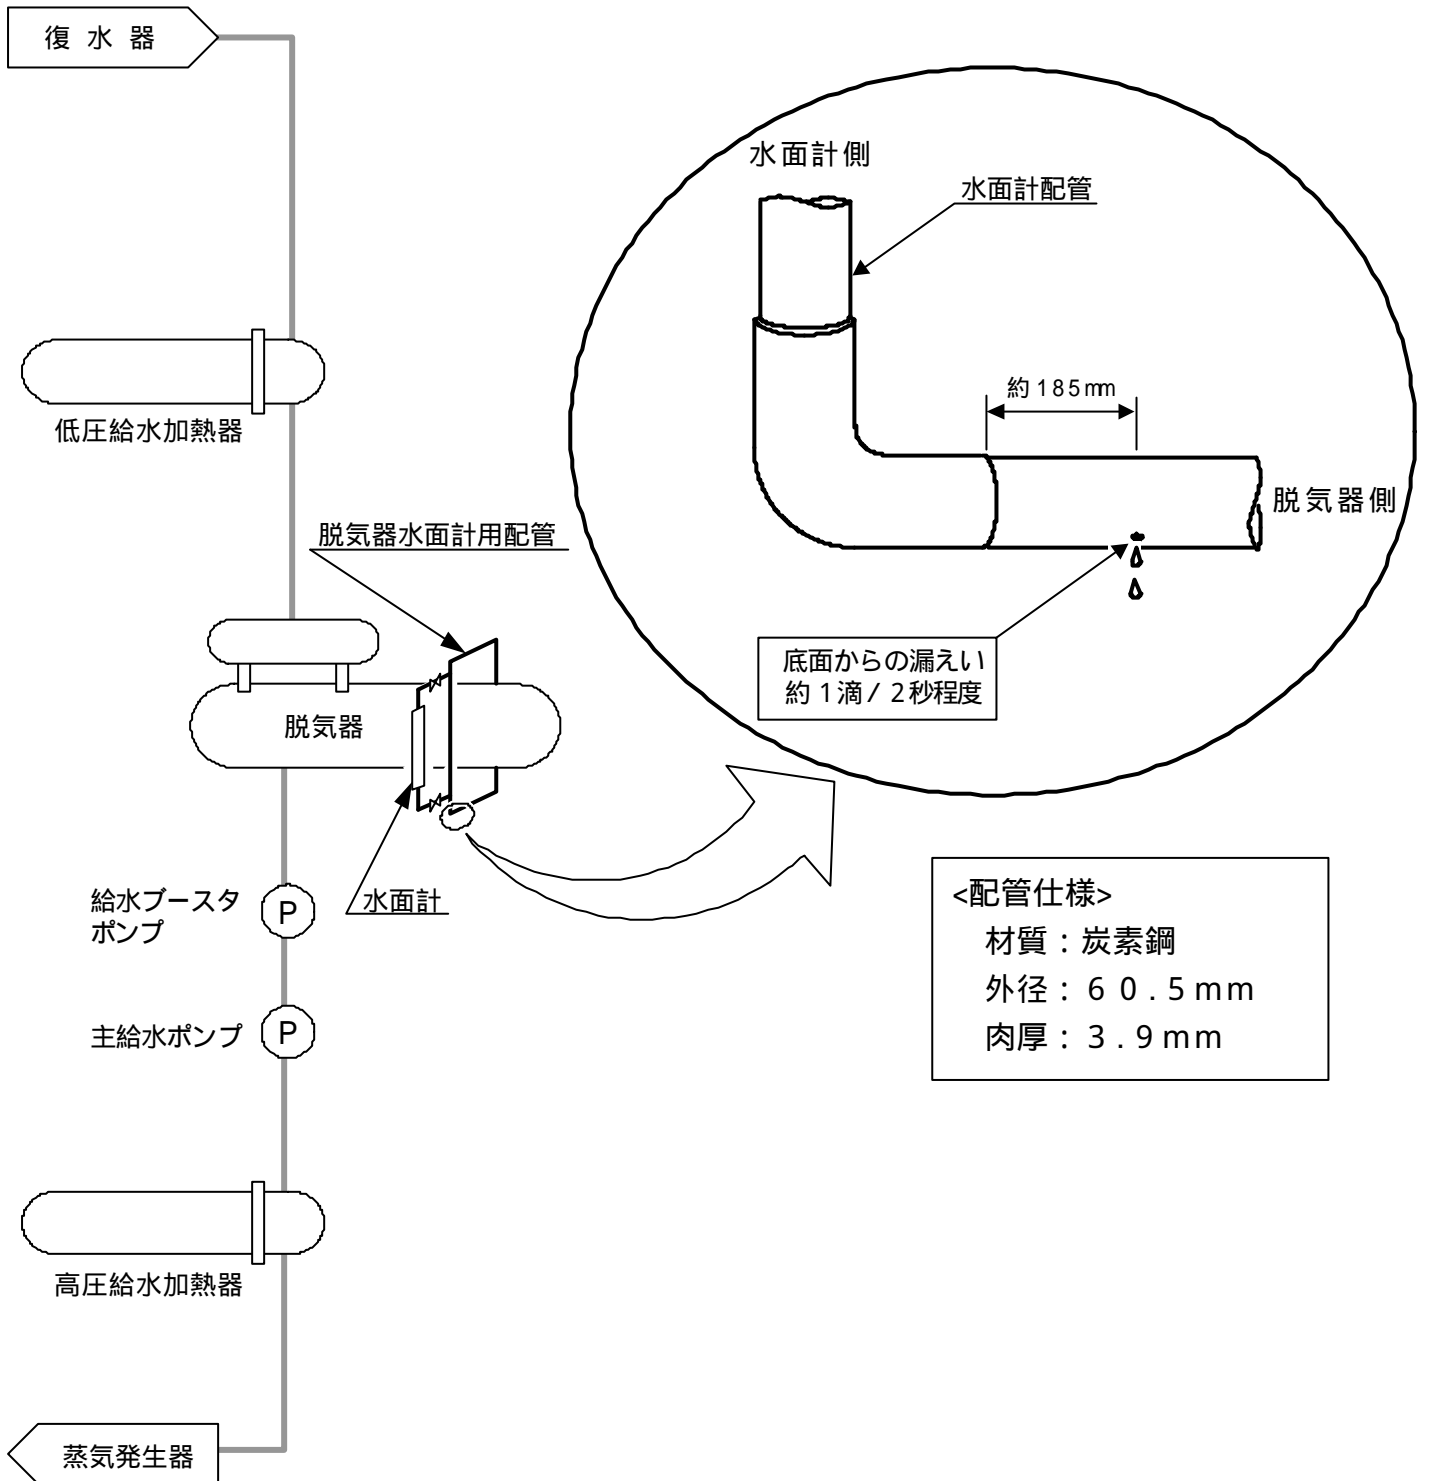
伊方発電所第2号機脱気器水面計まわり概略系統図

伊方発電所第2号機は、通常運転中のところ、平成14年2月14日14時15分頃、パトロール中の保修員が脱気器エリアの床面に水ぬれ跡（直径約1m）があることを発見し、調査を行ったところ、上方に設置されている脱気器水面計下部取出配管水平部からの漏えいであることを確認した。

当該部を詳細に外観目視点検した結果、漏えい部には腐食による楕円状の凹みが認められたが、漏えい量は、運転パラメータに変化を与えない極わずかなもの（約1滴/2秒）であり、プラントの運転継続に支障となるものではなかったことから、漏えい部を補修して運転を継続することとし、2月15日10時50分、充てん材による補修を行い、漏えいが停止したことを確認した。

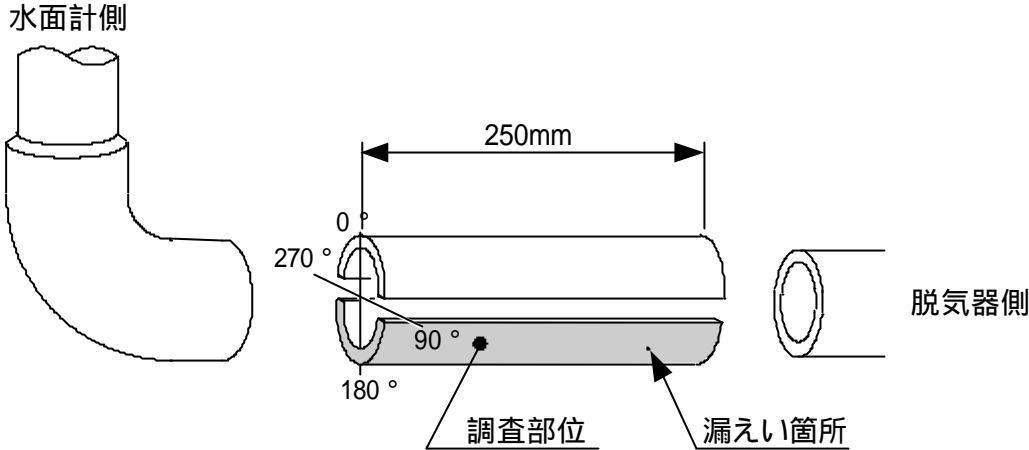
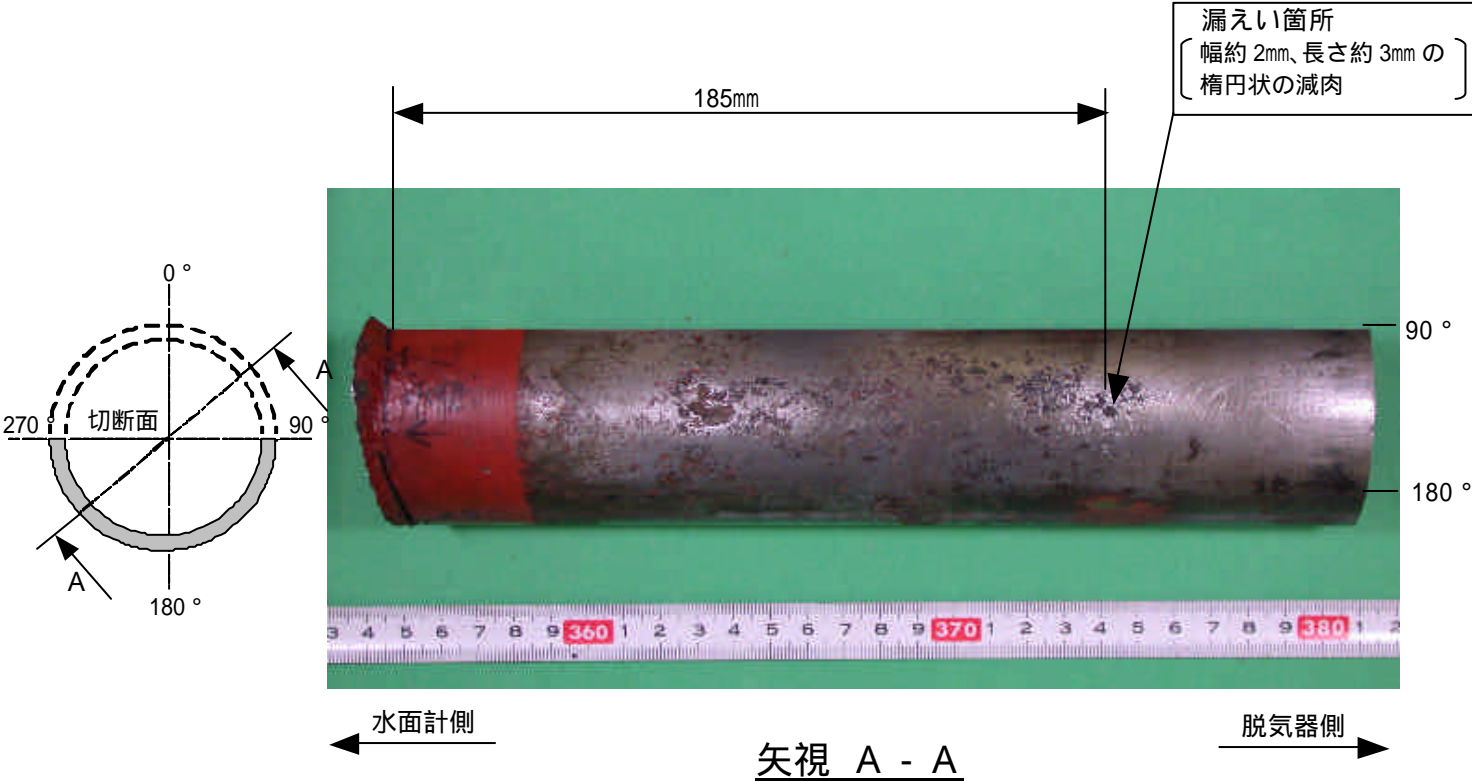
外観目視点検結果

配管材質が炭素鋼であることから、錆止め塗装が施工されていたが、一部に塗装の劣化が認められ、手入れ後観察したところ、多数の腐食減肉箇所が認められた。

また、漏えい箇所には、長さ約3mm、幅約2mmの楕円状の減肉が認められたが、開口部は肉眼では確認できなかった。(添付資料-2)

(1) 漏えい箇所を含む脱気器水面計配管をステンレス製配管に取り替えた。

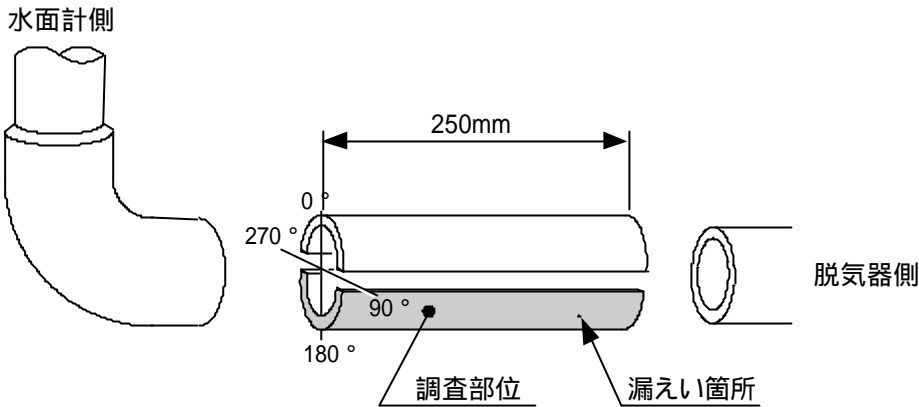
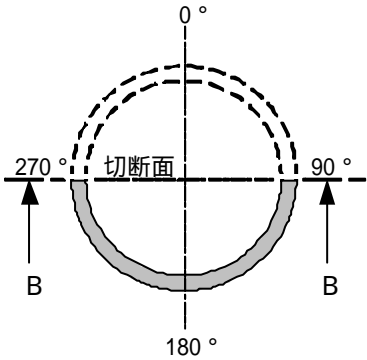
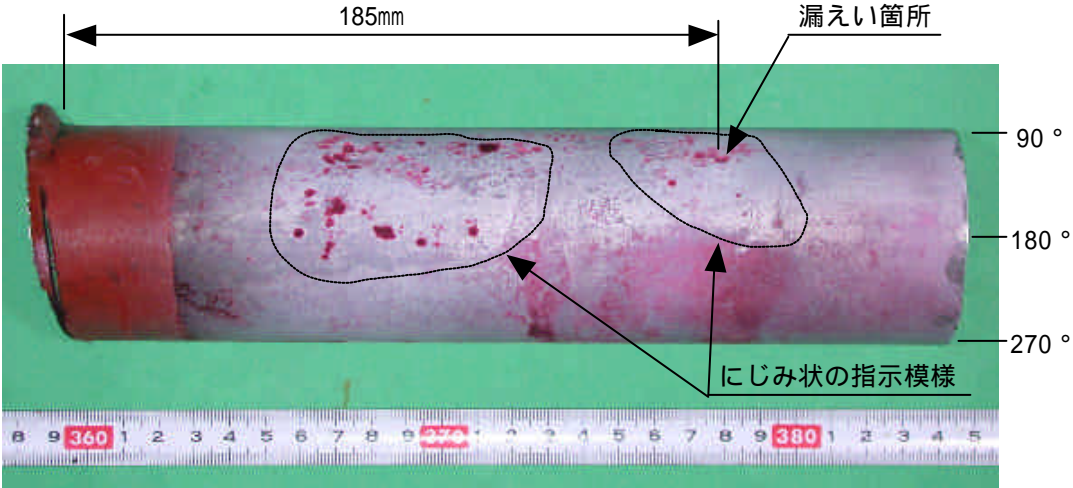
矢視 B - B (外表面)

腐食減肉箇所のにじみ状の指示が認められた。

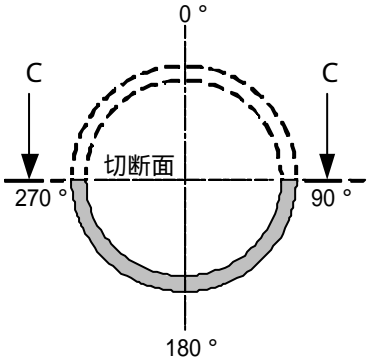
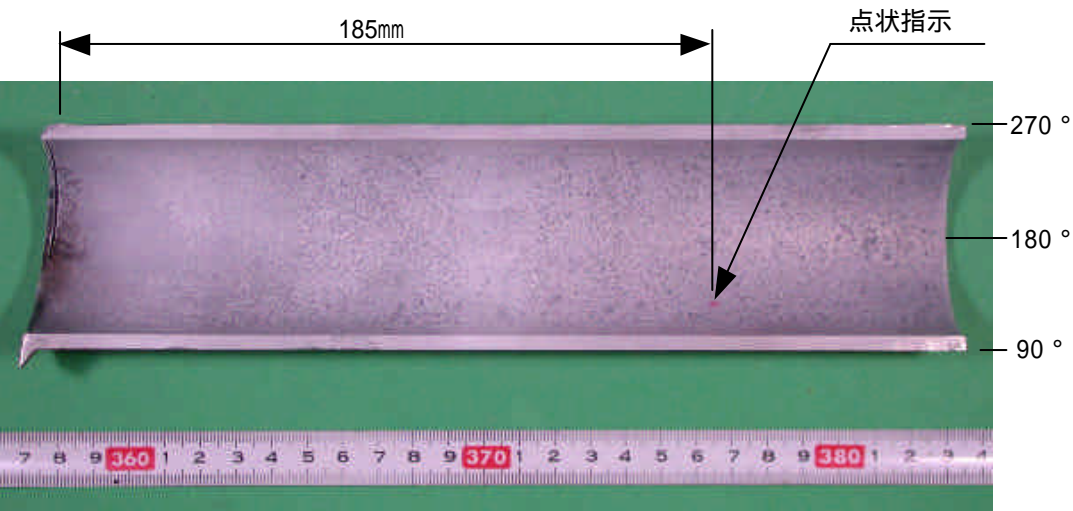
矢視 C - C (内表面)

1箇所に微小な点状指示が認められた。

また、この点状指示の位置は、外表面にある長さ約3mm、幅約2mmの楕円状の減肉が認められた位置と同じ位置であった。

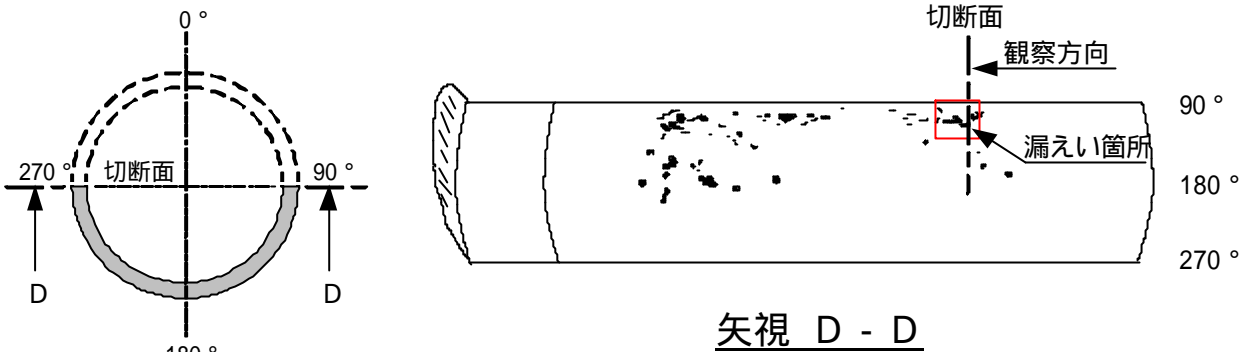
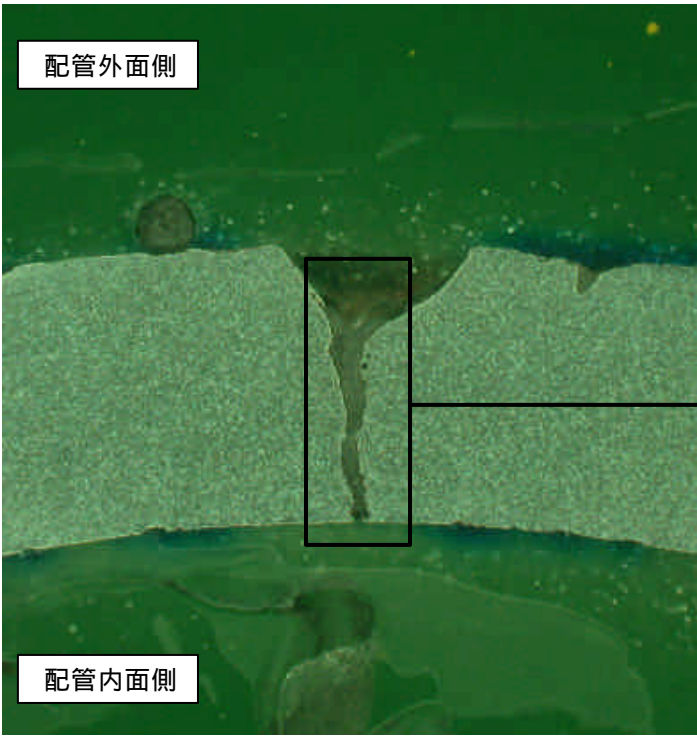
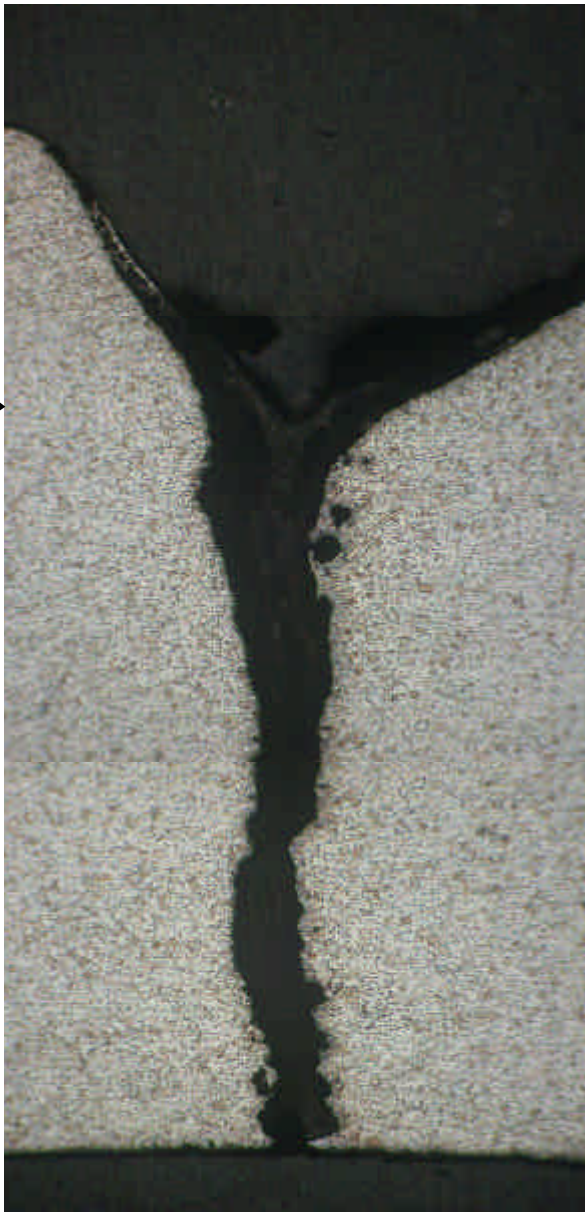
断面ミク口観察結果

漏えい箇所を切断し、断面ミクロ観察を行った結果、貫通穴が認められた。

穴の大きさは外表面が最も大きく、深さ約1mmまでは穴径は減少し、その先は穴径約0.2mmで内表面に至っていた。

なお、穴の周辺にひび割れ等は認められなかった。(添付資料-4)

以上のことから、炭素鋼配管外表面の錆止め塗装が劣化した箇所において腐食が発生し、進展したことにより内表面に至ったものと推定される。
