伊方発電所から通報連絡のあった異常に係る原因と対策の報告について（平成14年2月分他）

伊方発電所第2号機主給水ポンプ2Aミニマムフロー弁駆動用空気  
配管からの漏えい他3件にかかる報告書の提出について

復水流量計測用配管元弁溶接部近傍からの  
漏えいについて

平成14年4月  
四国電力株式会社

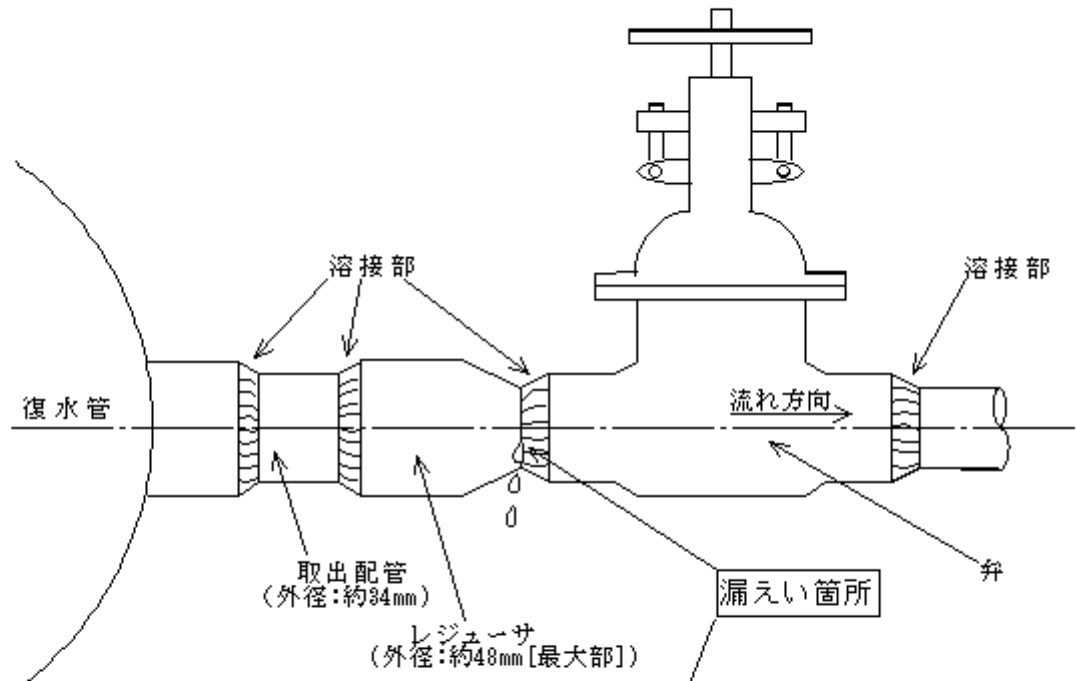
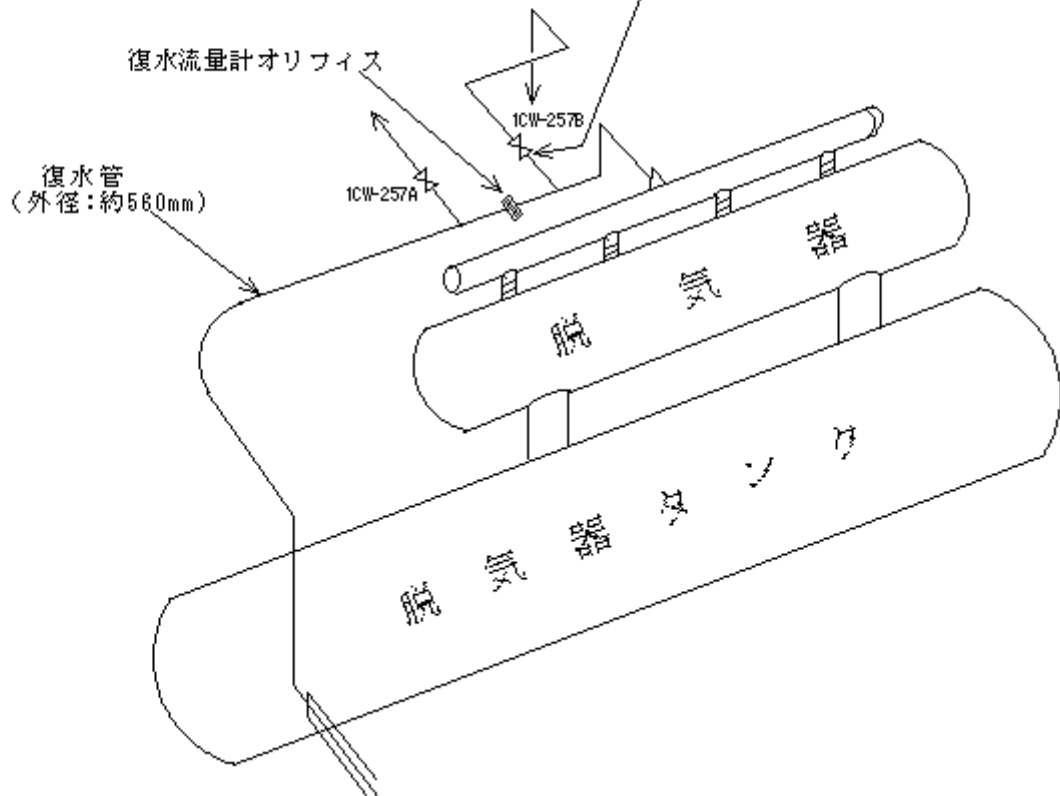
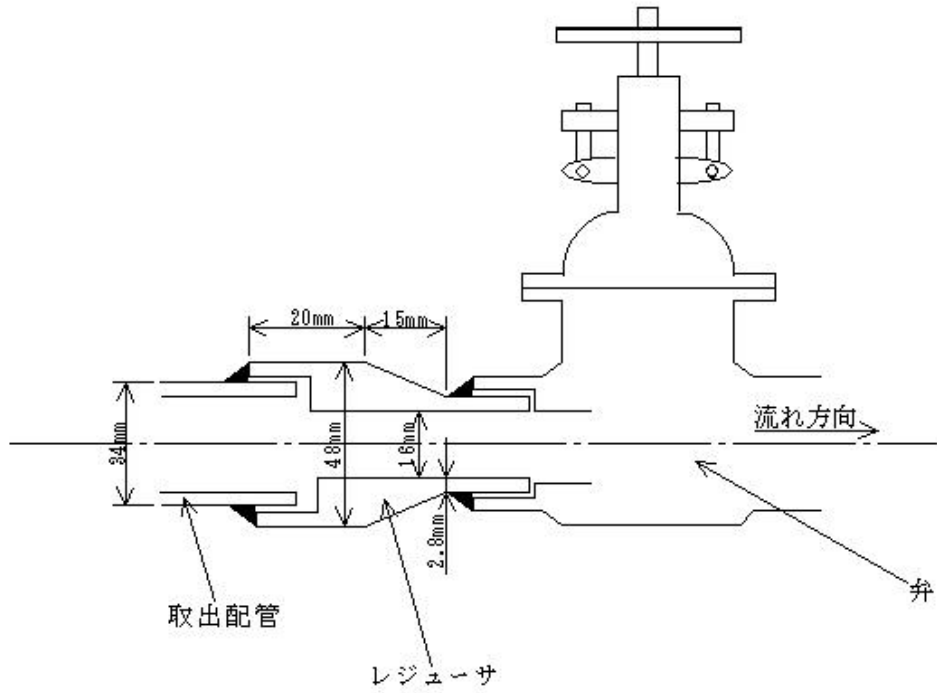
# 漏えい箇所図

伊方発電所第1号機は、定格出力（566 MW）にて運転中のところ、平成13年12月26日15時10分頃、パトロール中の保修員が脱気器エリアの床面に水溜まり（直径約20 cm）のあることを発見した。漏えい箇所を特定するため上方を点検した結果、復水流量計測用配管元弁（1CW-257B）の保温材下部に水滴が認められたことから、直ちに保温を取り外したところ、復水流量計測用配管元弁の溶接部近傍からの漏えい（約1滴/秒）を確認した。

当該部を詳細に外観目視点検した結果、復水流量計測用配管元弁の溶接部近傍に微小な傷（周方向に長さ約2 mm）が認められた。

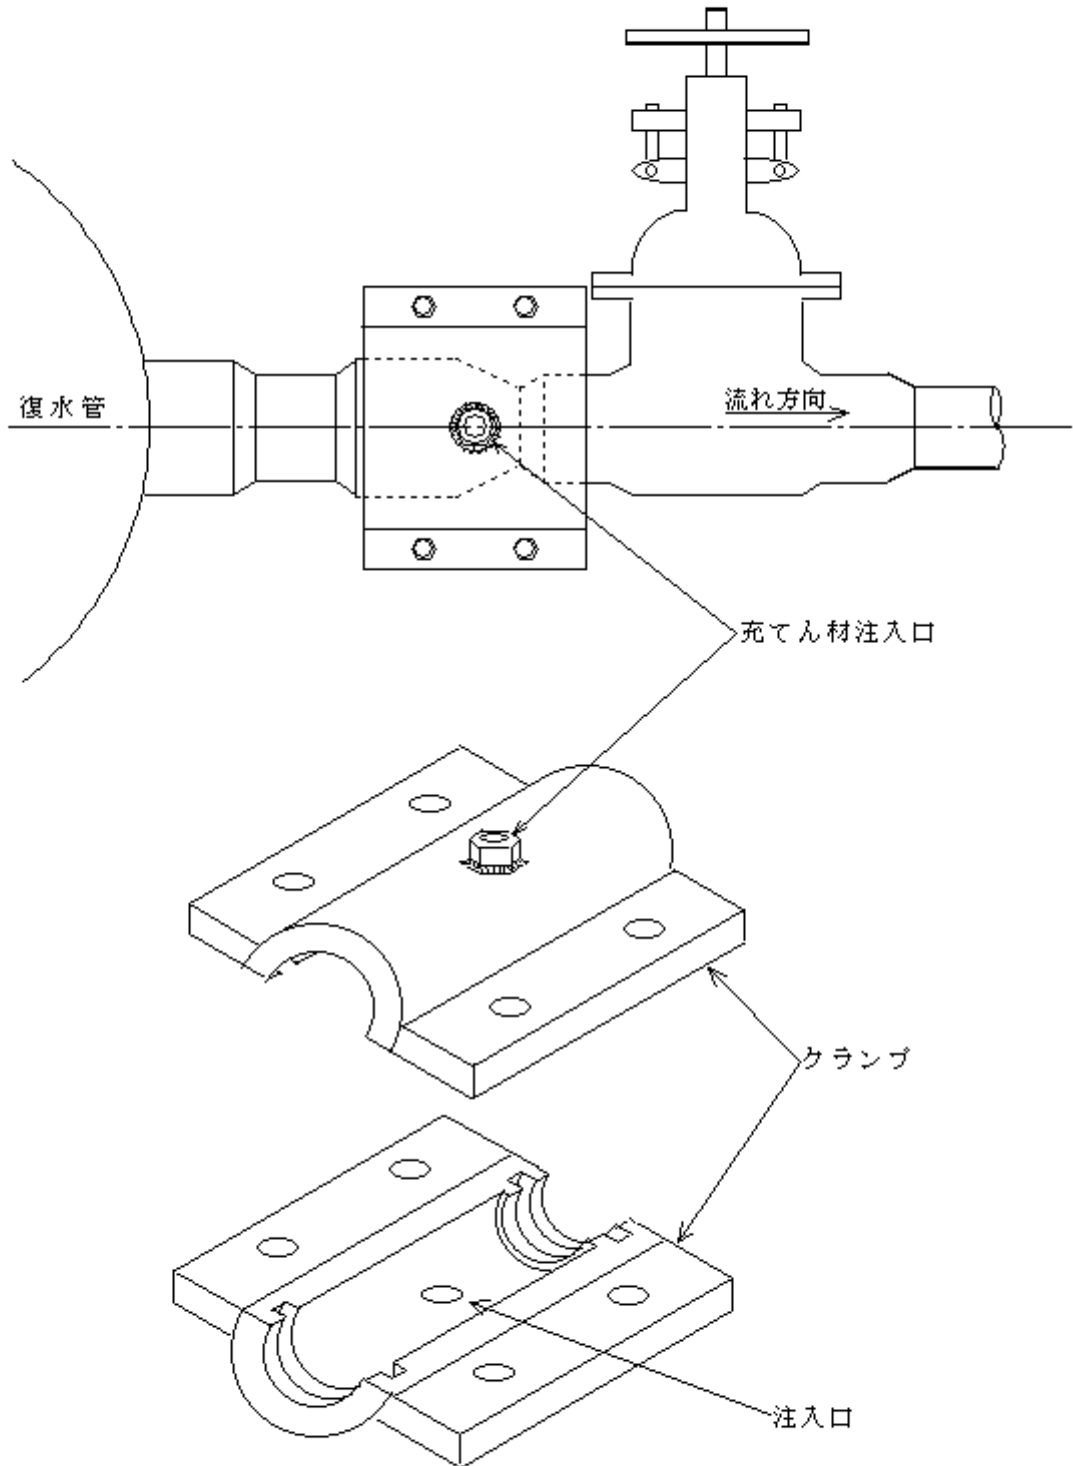
充てん材による補修状況図

漏えいは、運転パラメータに変化を与えない極くわずかなものであり、プラント運転継続に支障となるものではなかったこと及び傷が微小なものであったことから、充てん材による補修を実施し、12月27日9時30分、漏えいが停止したことを確認した。

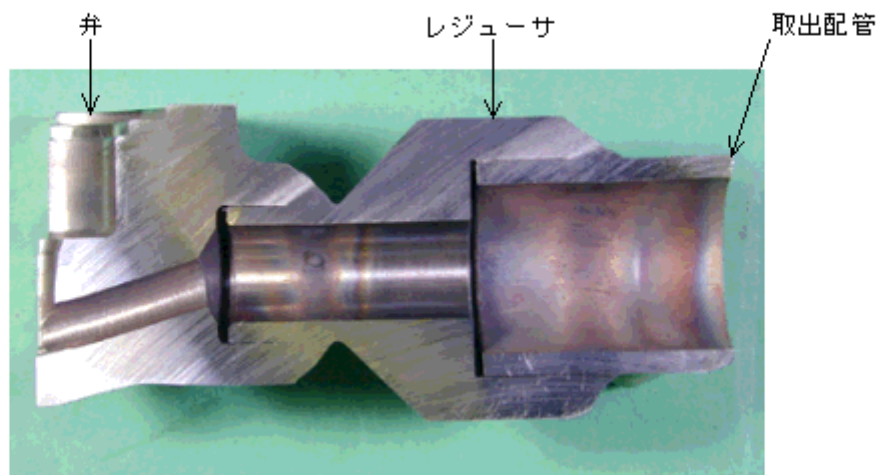
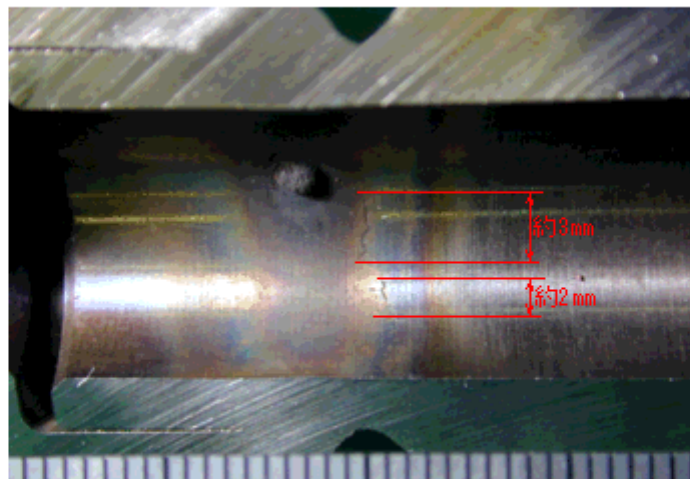
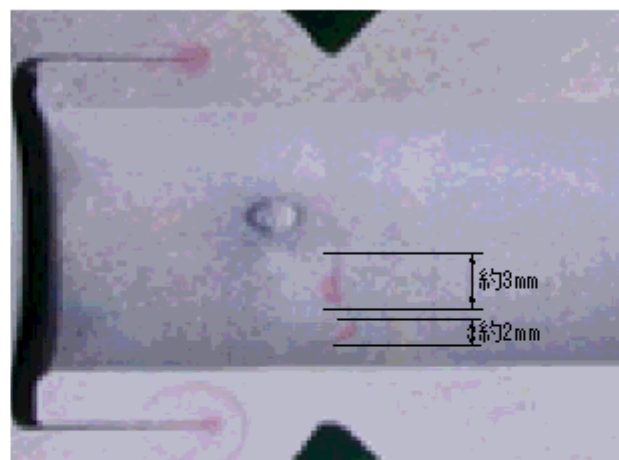
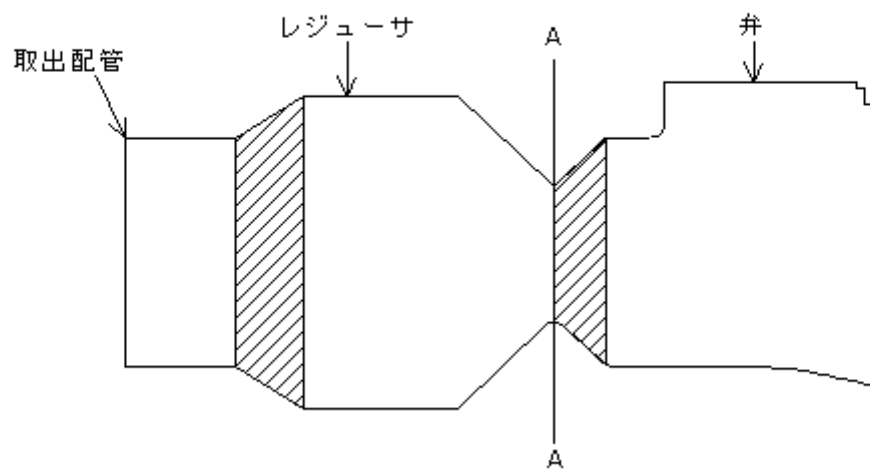
内表面点検結果

外表面については、現地調査で異常が認められなかったことから、切り出し部を軸方向に切断し、内表面の外観目視点検を実施した結果、レジューサの弁側溶接部近傍に、周方向に長さ約3mmと約2mmのひびが認められた。

また、レジューサの溶接部の内表面側に母材のふくれが認められた。  
なお、エロージョン等による肌荒れ、減肉は認められなかった。

内表面について液体浸透探傷検査を実施した結果、レジューサの弁側溶接部近傍に、周方向の長さ約3mmと約2mmの線状指示が認められた。

(1) 当該レジューサ及び前後の弁・配管の取替を行い、外表面の塗装を実施し、復旧した。

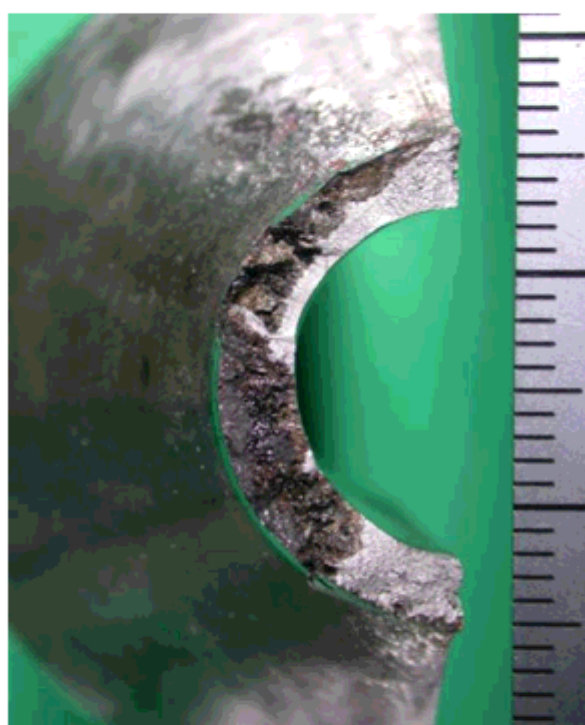
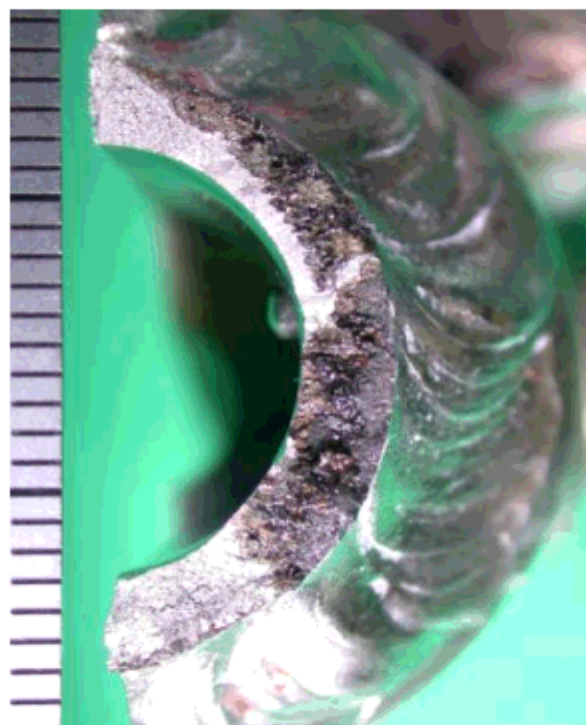
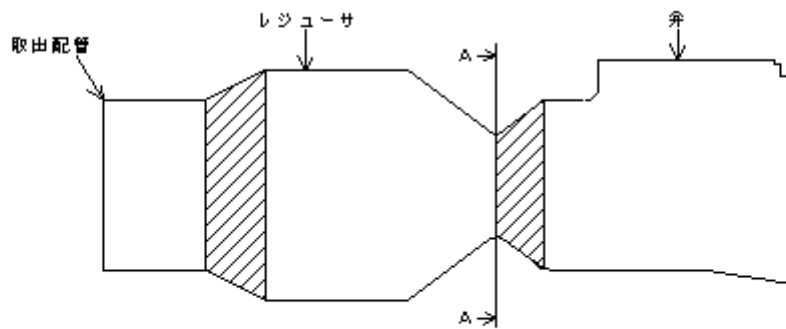
破面の外観観察結果

内表面の液体浸透探傷検査で長さ約3mmと約2mmの線状指示が認められた部分の破面を拡大観察した結果、ひびは貫通しており、破面の色調は褐色であり、外表面側には黒色の充てん補修材が付着していた。

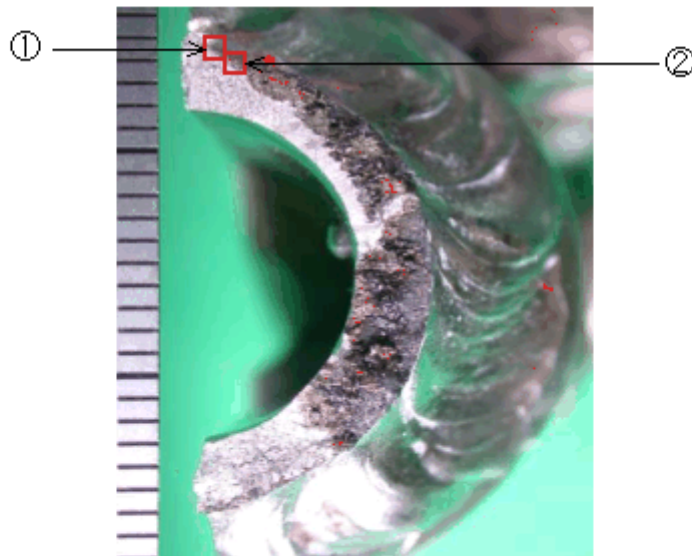
破面の成分分析結果

破面の電子線マイクロアナライザ（E P M A）による分析の結果、塩素、マグネシウムの付着が認められた。

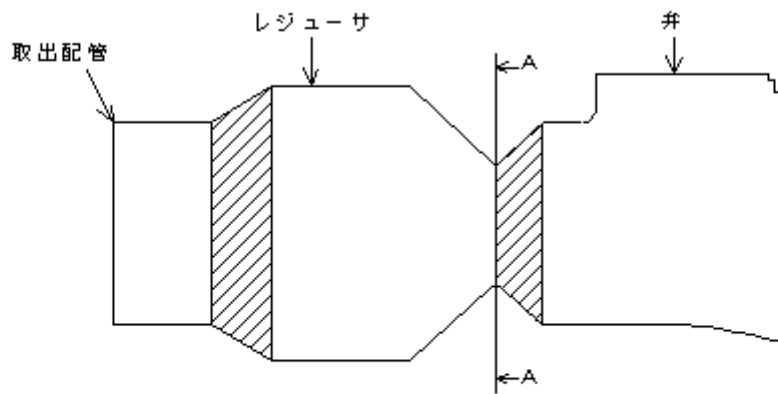
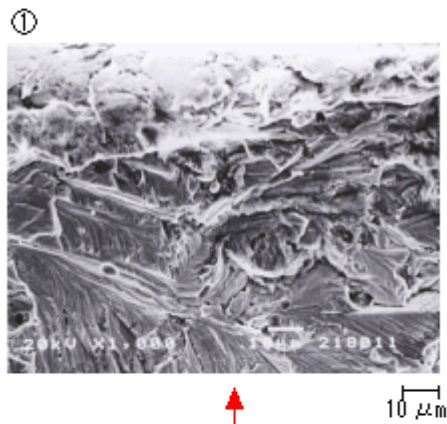
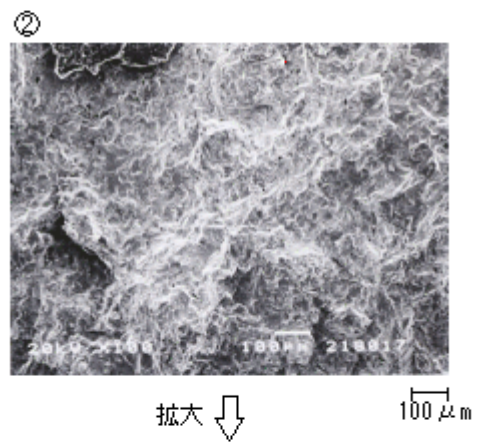
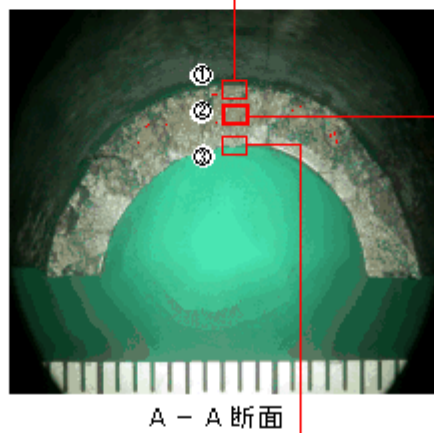
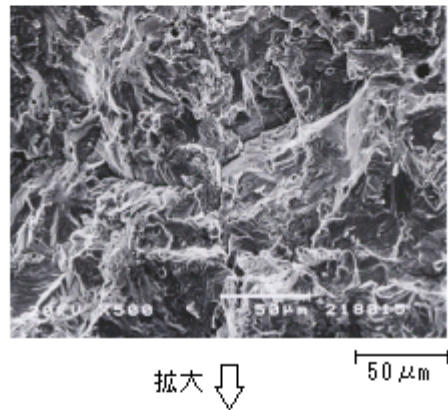
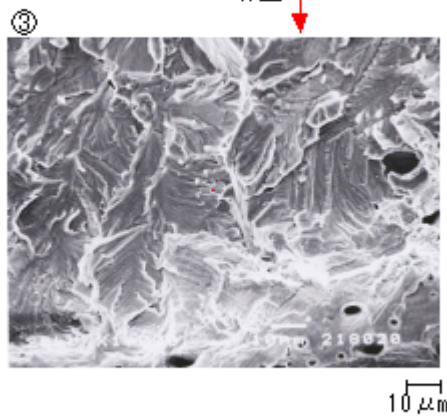
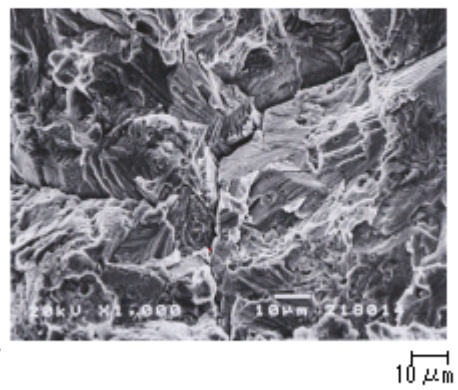
走査型電子顕微鏡による拡大観察結果

破面をS E M観察した結果、ひびの外周部及び内周部ともに羽毛状破面が認められた。

また、疲労破面に見られるストライエーションは観察されなかった。

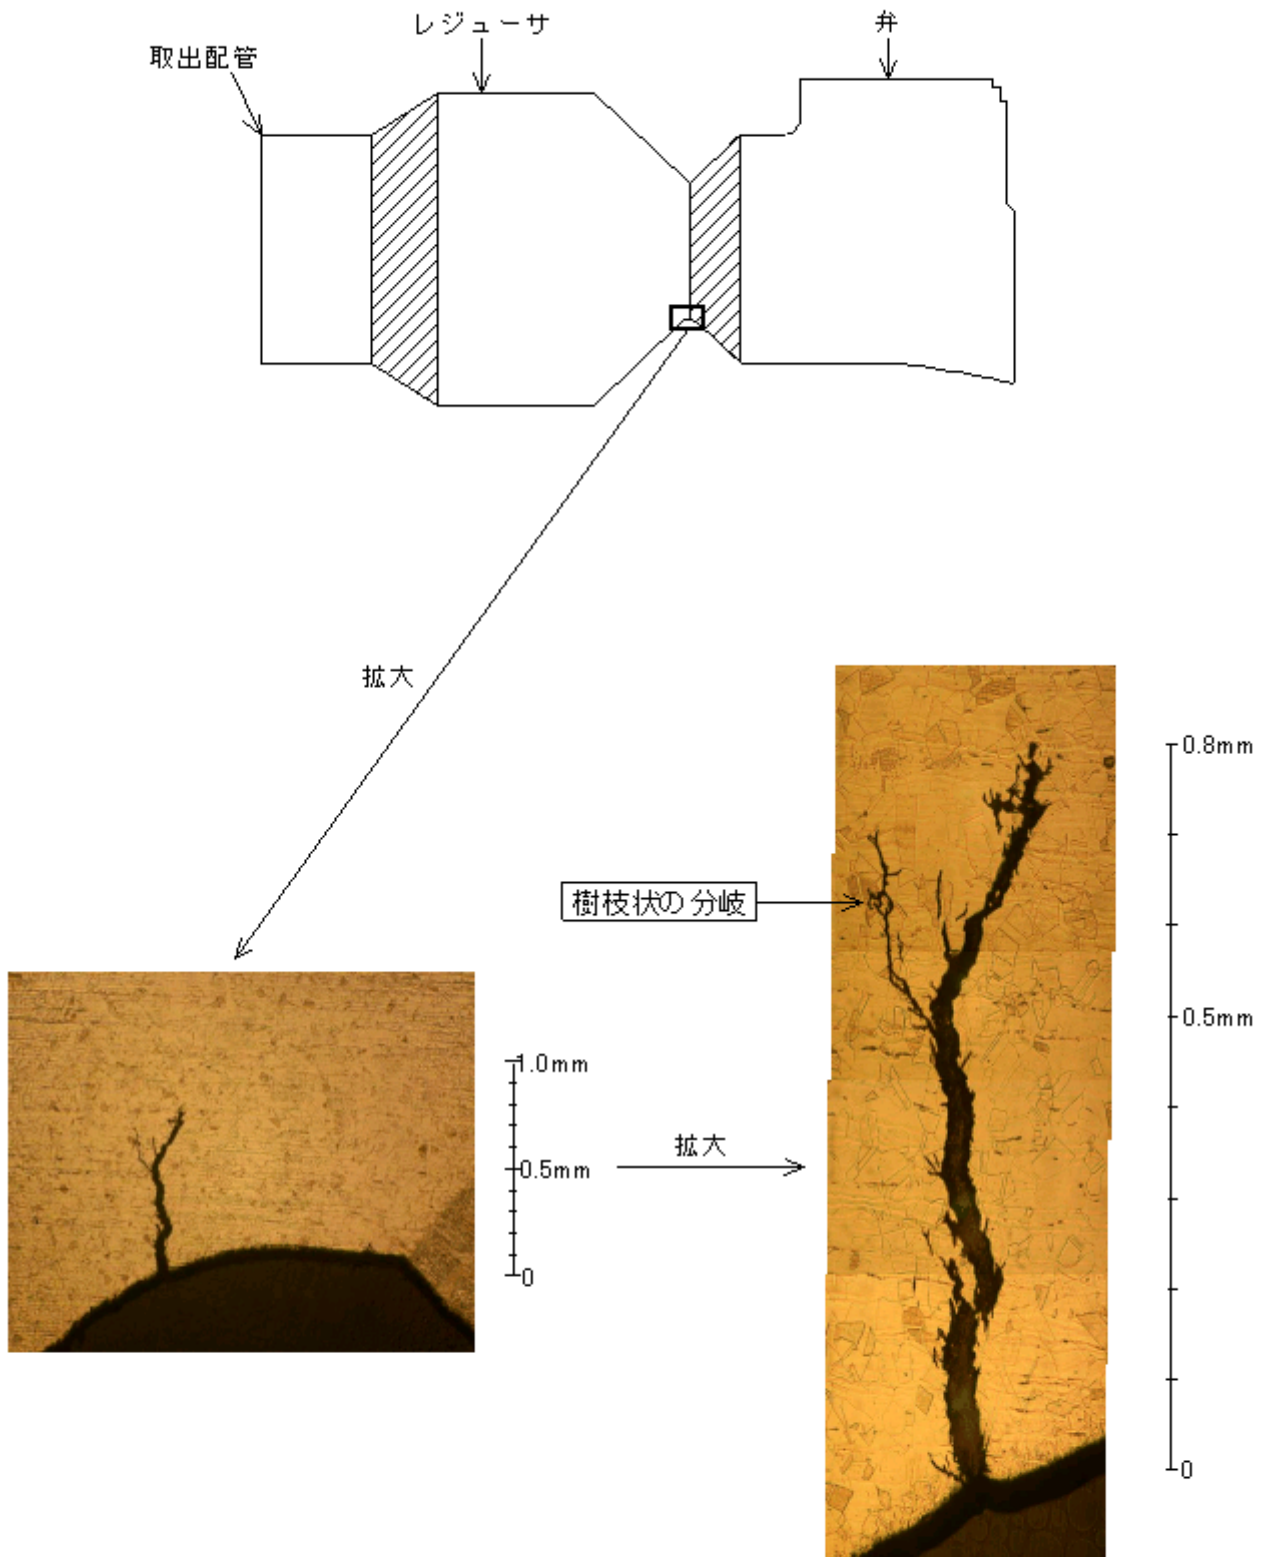
断面ミクロ観察結果

切断面について、断面ミクロ観察した結果、ひびの形態は粒内貫通型であり、樹枝状の微小な分岐が認められた。

ひびは、外表面の方が内表面より太く、内表面に向かって樹枝状の分岐が認められることから、ひびは外表面から発生したものと推定される。

から、配管外表面からの塩化物応力腐食割れであると推定される。
