伊方発電所から通報連絡のあった異常に係る原因と対策の報告について（平成14年2月分他）

伊方発電所第2号機主給水ポンプ2Aミニマムフロー弁駆動用空気配管からの漏えい他3件にかかる報告書の提出について

主給水ポンプ2 A ミニマムフロー弁駆動用空気配管  
からの漏えいについて

平成14年4月  
四国電力株式会社

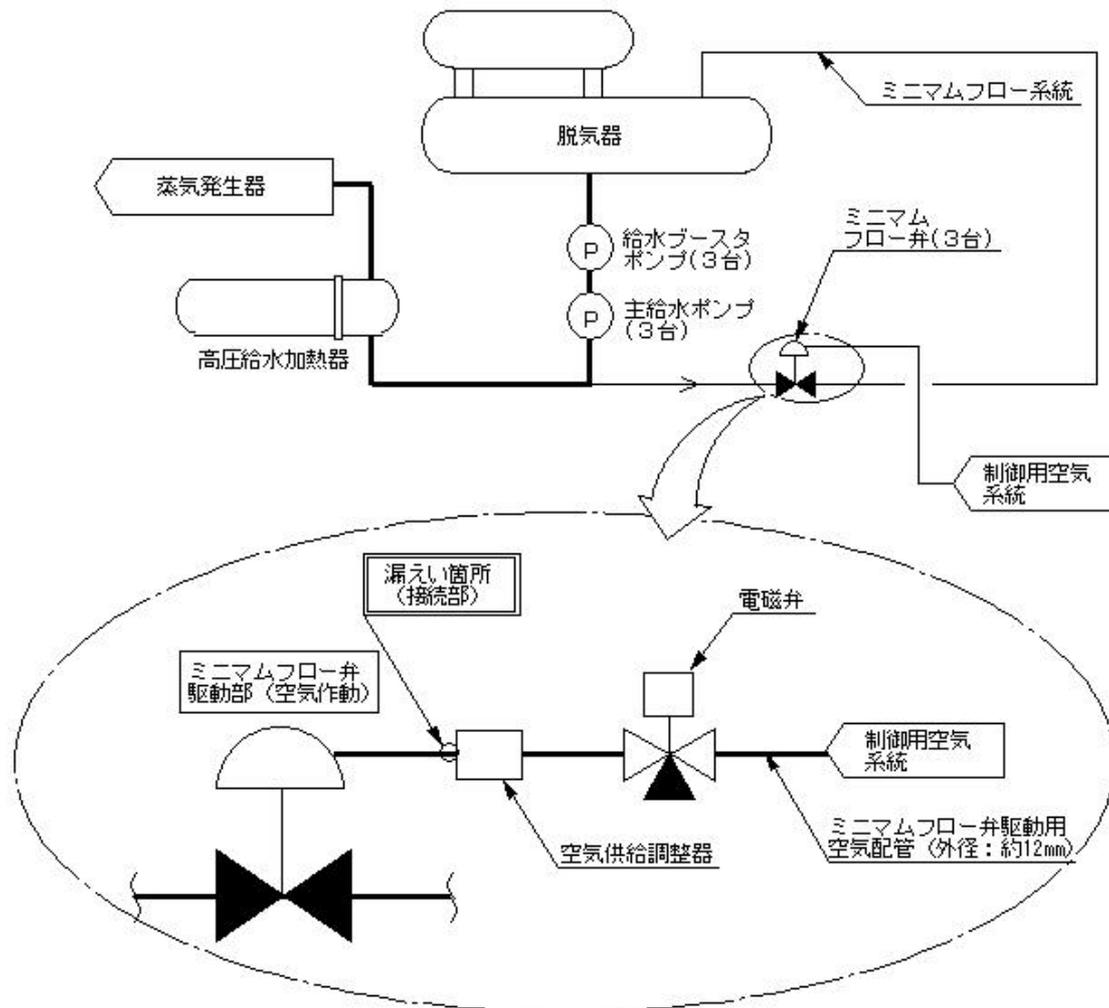
主給水ポンプ2 A ミニмумフロー系統概要図

伊方発電所第2号機は、定格出力（566MW）にて運転中のところ、平成14年2月4日21時20分頃、運転員がパトロール中に主給水ポンプ2Aのミニマムフロー弁駆動用空気配管から空気が漏れていることを発見した。その後、主給水ポンプ2Aを予備の2Cに切り替えて停止し、当該空気系統を隔離して調査した結果、主給水ポンプ2Aミニマムフロー弁の空気供給調整器との接続部の空気配管に割れがあることを確認した。

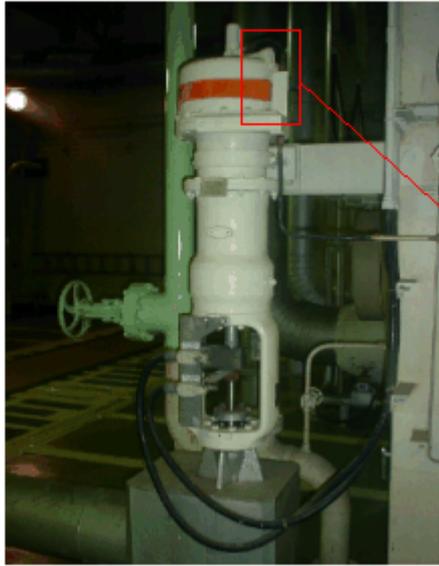
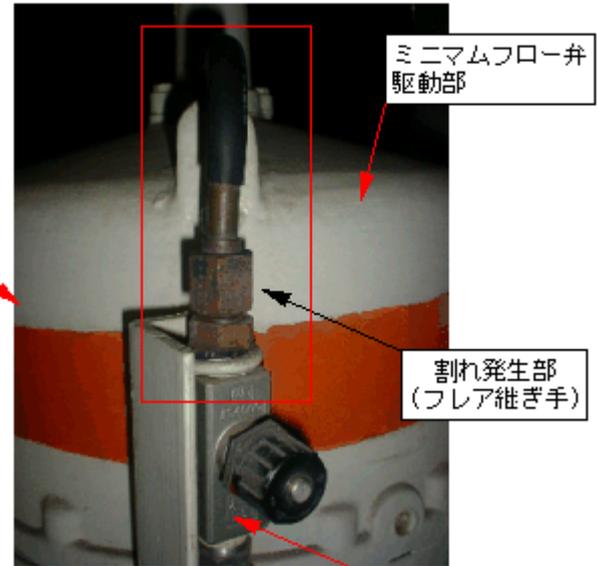
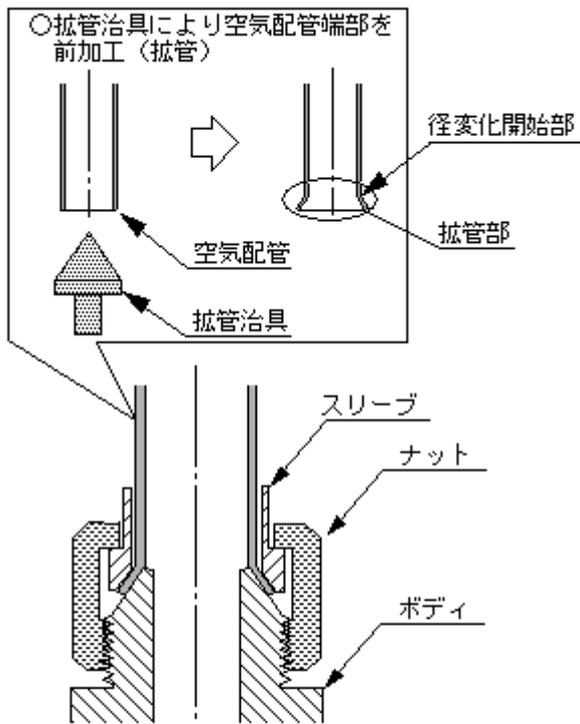
駆動用空気配管割れ発生状況図

当該継ぎ手と駆動用空気配管とのシールは、配管端を拡管したフレア継ぎ手\*構造であり、主給水ポンプ2A停止後、当該部を分解点検した結果、拡管部に割れが発生していることを確認した。

当該駆動用空気配管接続状況

- 前加工した配管端部内面をスリーブによりボディのテーパ部に押し付けることによりシールされる。スリーブはナットによりボディに締め付けられる。
- 拡管部には前加工時の残留応力が存在し、さらに径変化開始部は、構造上、空気配管に生じる応力が集中する。

- (1) 当該空気配管を新品に取り替えた。
- (2) 2号機主給水ポンプミニマムフロー弁3台について、ミニマムフロー弁駆動部の振動による当該空気配管への影響を軽減するため、次回定検で当該空気配管をフレキシブルチューブに取り替えるとともに、空気供給調整器の固定位置を弁駆動部から分離した振動の影響の少ない位置に変更する。
- (3) フレア継ぎ手を使用されている2号機の12台の空気作動弁については、次回定検において、拡管部の無いスウェージロック・チューブ継ぎ手への取替を実施する。

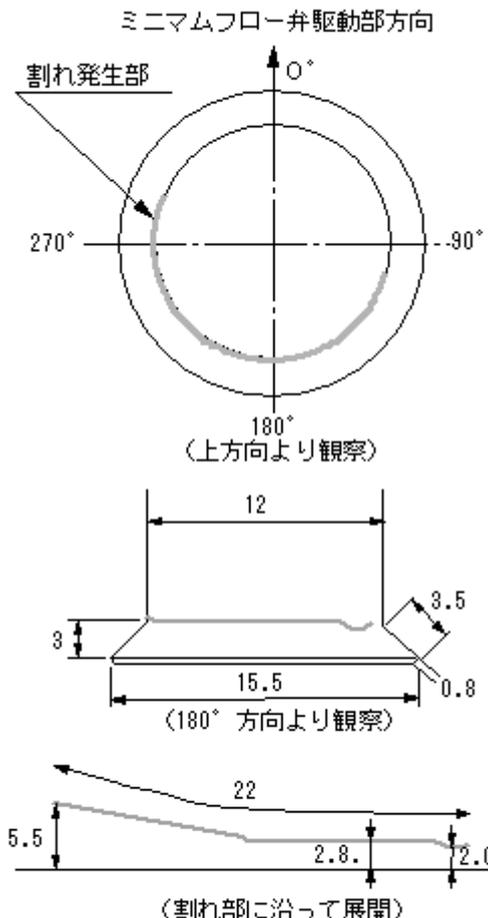
割れ発生部の寸法

当該空気配管の割れは、ミニマムフロー弁駆動部の振動が、長期間に渡り、当該空気配管に伝播し、残留応力が大きく、構造上、応力が集中する拡管部の径変化開始部を起点として疲労破壊に至ったものと推定される。

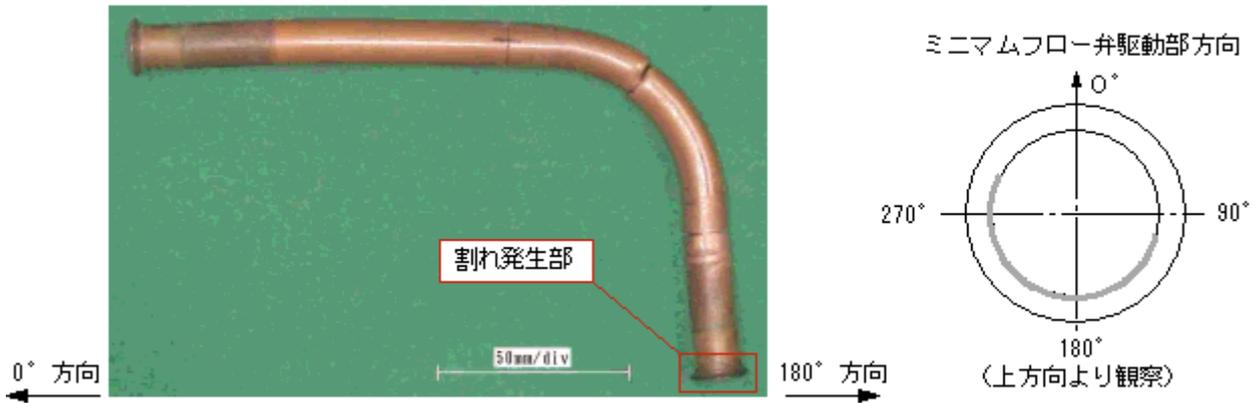
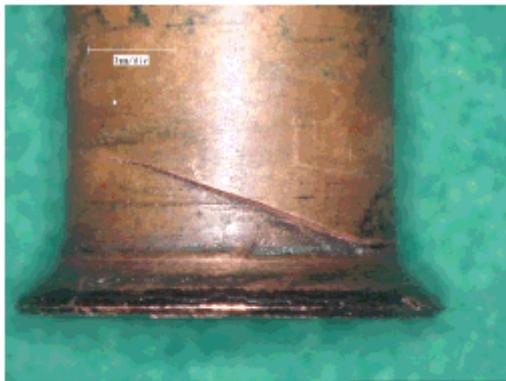
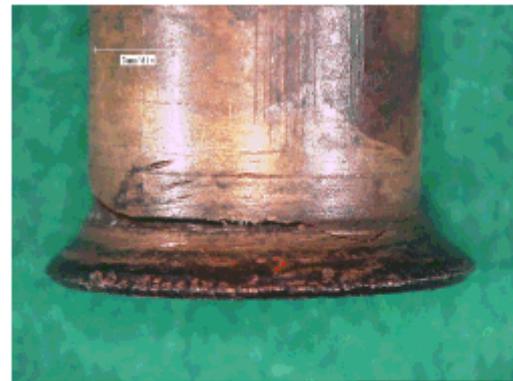
割れ発生状況

破面外観観察の結果、拡管部の径変化開始部に沿って進展した範囲は、配管表面と同様に黒色に変色しており、割れ径変化開始部を起点として長時間かけて進展したものと推定される。

また、割れの発生部には、顕著な塑性変形は認められず、割れの両先端の形状は滑らかな曲線であった。

(270° 方向より観察)

(180° 方向より観察)

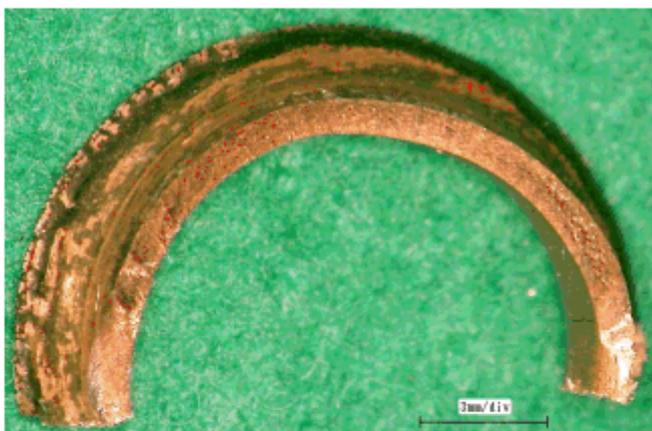
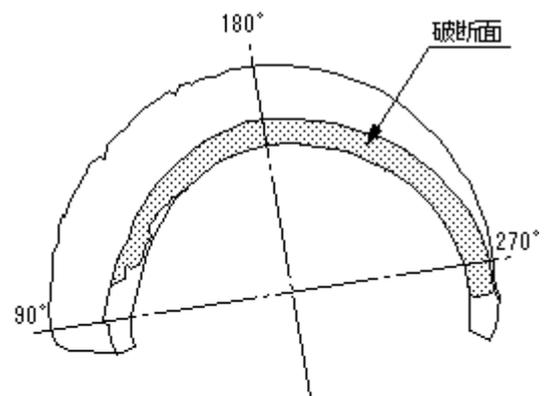
破面の外観観察結果

先端側破面状況

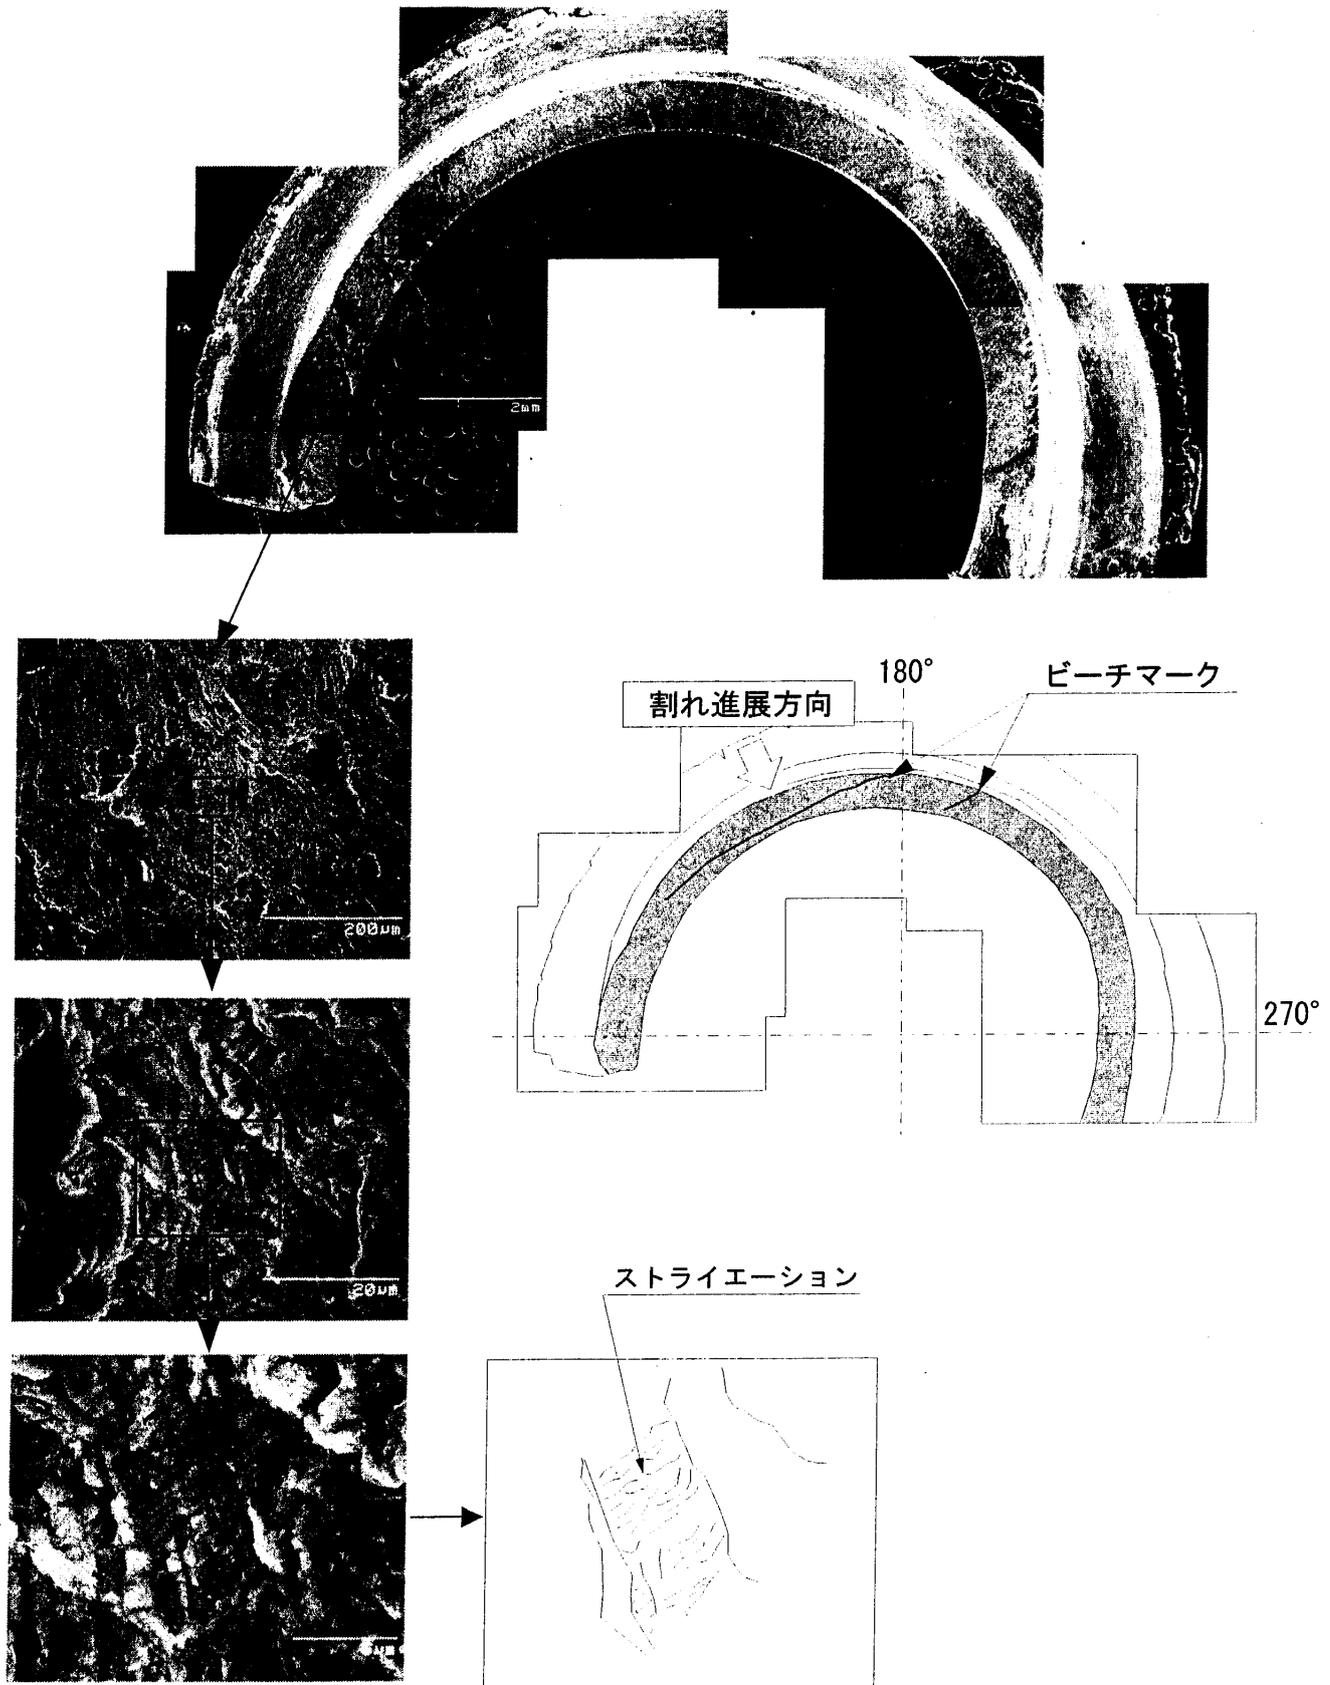
破面の走査型電子顕微鏡 (SEM) による拡大観察結果

走査型電子顕微鏡による破面観察の結果、割れ進展の方向性を示すビーチマーク※<sup>1</sup>が認められるとともに、随所にストライエーション※<sup>2</sup>が認められ、これらの形成状態から、割れは配管外表面から内表面に向かって進展したと推定される。また、破面には腐食に起因する破壊であることを示す腐食ピットは認められなかった。

以上の調査結果に示すとおり、今回の割れは、疲労破壊の特徴的な破面として観察されるビーチマーク及びストライエーションが認められることから、疲労破壊によるものと推定される。
