伊方発電所から通報連絡のあった異常に係る原因と対策の報告について（平成14年2月分他）

### エタノールアミン排水処理装置の不具合について

平成14年4月  
四国電力株式会社

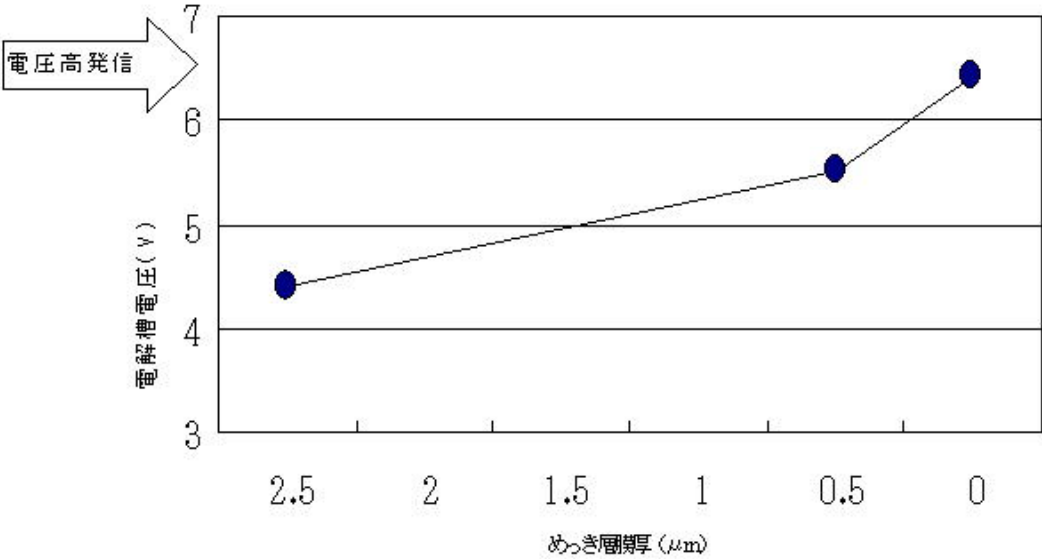
### 電極板めっき層と電圧の関係

なお、電解槽の電極板は、チタン製の電極板母材の表面に電気分解に必要な触媒として白金、酸化イリジウムの順にめっきを行っており、このめっき層は運転時間の経過とともに消耗し、めっき層膜厚が薄くなるに従い、電解槽電圧が上昇する傾向を示す。

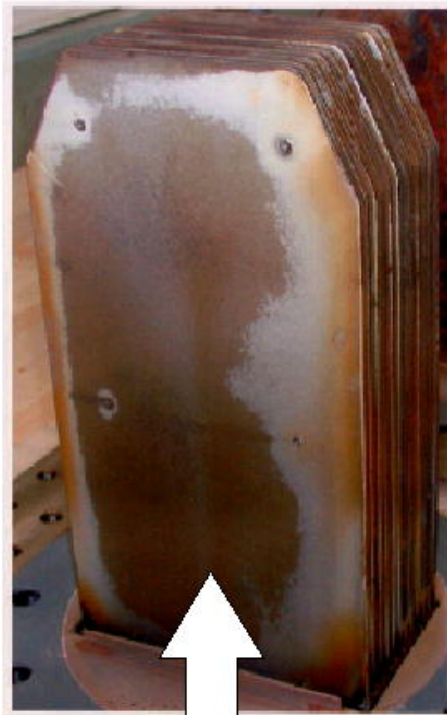
電解槽A電極板 (A 2 - 4)

- ・電解槽12槽を開放し、目視点検を行った結果、電解槽、電極板の損傷等の異常は認められなかった。
- ・12槽のうち7槽の電極板表面のめっき層については、部分的に表層の酸化イリジウム層が無くなり、一部白金層の消耗も認められた。

- ・電極板表面のめっき層の膜厚を測定した結果、7槽の電極板については、白金層、酸化イリジウム層ともめっき層が無くなっている部分が認められた。母材であるチタンは健全であった。
- ・停止前に最も電圧が高めであった電解槽A 2 - 4は、めっきの無い部分の割合が最も大きかった。

A 2 - 4 電解槽の電極板めっき層が運転時間の経過によって消耗したため、電極板に電流を一定量を流すための電圧が徐々に上昇して信号発信設定電圧の6.4Vに達し、「電解槽電圧A系高」の信号が発信、エタノールアミン排水処理装置が自動停止したものと推定される。

めっき層が消耗している。

(1) 電極板のめっき層が部分的に無くなっている部分が認められた7槽を含め、A系電解槽全12槽の電極板を取り替えた。

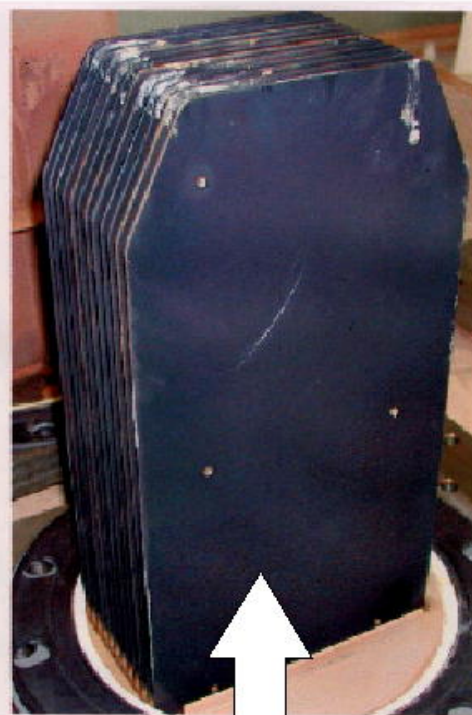
電解槽B電極板 (B 2 - 4)

- ・念のため、B系電解槽の電圧値が比較的高い3槽を開放し、目視点検を行った結果、電解槽、電極板の損傷等の異常は認められなかった。
- ・電極板表面のめっき層は表層の酸化イリジウム層が一様に存在していた。

表層の酸化イリジウム層が一様に存在している。

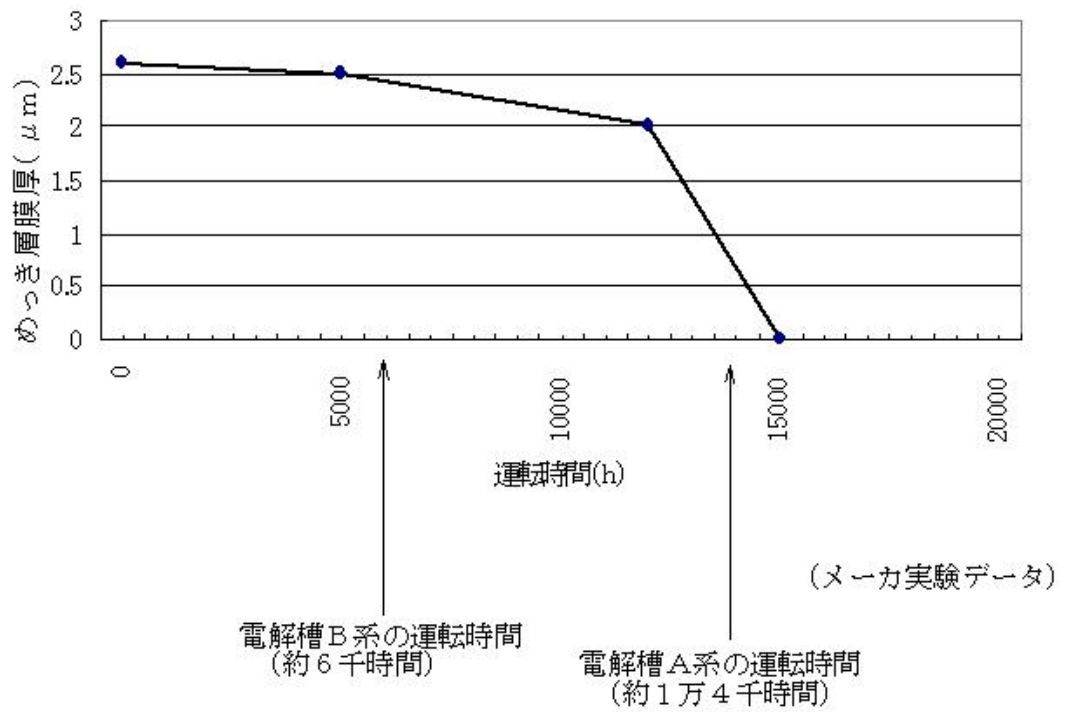
### 電極板めっき層膜厚と運転時間の関係

なお、電極板のめっき層の消耗に伴い電圧が上昇するため、メーカ実験データに基づき、累積運転時間1万5千時間を目安に電極板の取替を実施している。

(2) 電極板の取替基準として、これまでの累積運転時間による管理に加え電圧値による管理を行うこととし、電解槽の電圧記録を巡視点検チェックシートに追加して電圧値の推移及び累積運転時間に応じて取替を実施する。
