伊方発電所から通報連絡のあった異常に係る原因と対策の報告について（平成14年3月分他）

伊方発電所第1号機湿分分離加熱器A号機加熱管の不具合
他2件にかかる報告書の提出について

高圧タービンエンドウォール加熱蒸気圧力の 低下について

平成14年5月
四国電力株式会社

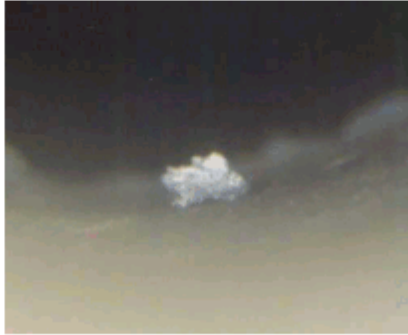
ノズルの吹き出し口およびパイロットリレー排気口付近に極微量の付着物が認められた。

ノズルの吹き出し口およびパイロットリレー排気口付近で認められた付着物を、E P M A（電子線マイクロアナライザー）により成分分析を行った結果、付着物はアルミニウムを主成分とする0.2 mm程度の金属屑であることが分かった。

ノズル吹き出し口
付着物の大きさ: 100~200 μm

当該開度調整器のフラッパー、パイロットリレーを新品に取り替えた。

今後、同型の開度調整器を分解点検する際に取替えとなるパイロットリレーを購入する際には、出荷前の検査項目としてエアブローによるパイロットリレー内の金属屑除去を実施するよう製造メーカーに指示することとし、その旨を購入仕様書に明記する。さらに、パイロットリレーを開度調整器本体に組み込む際には、再度パイロットリレーを含めてエアブローを行うこととし、その旨を開度調整器分解点検作業要領書に反映する。

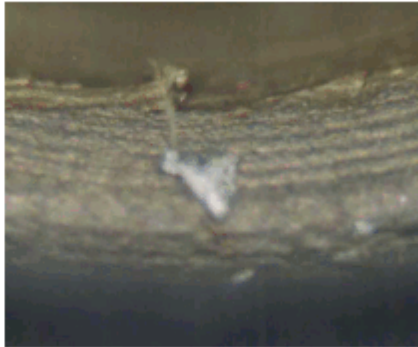
パイロットリレー排気口
付着物の大きさ: 100~200 μm

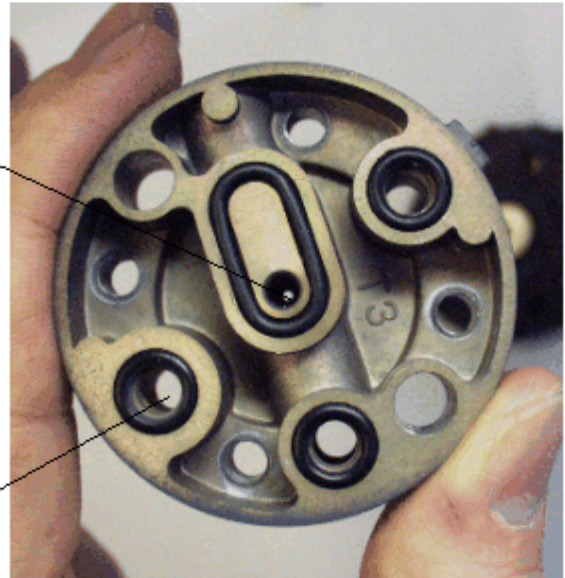
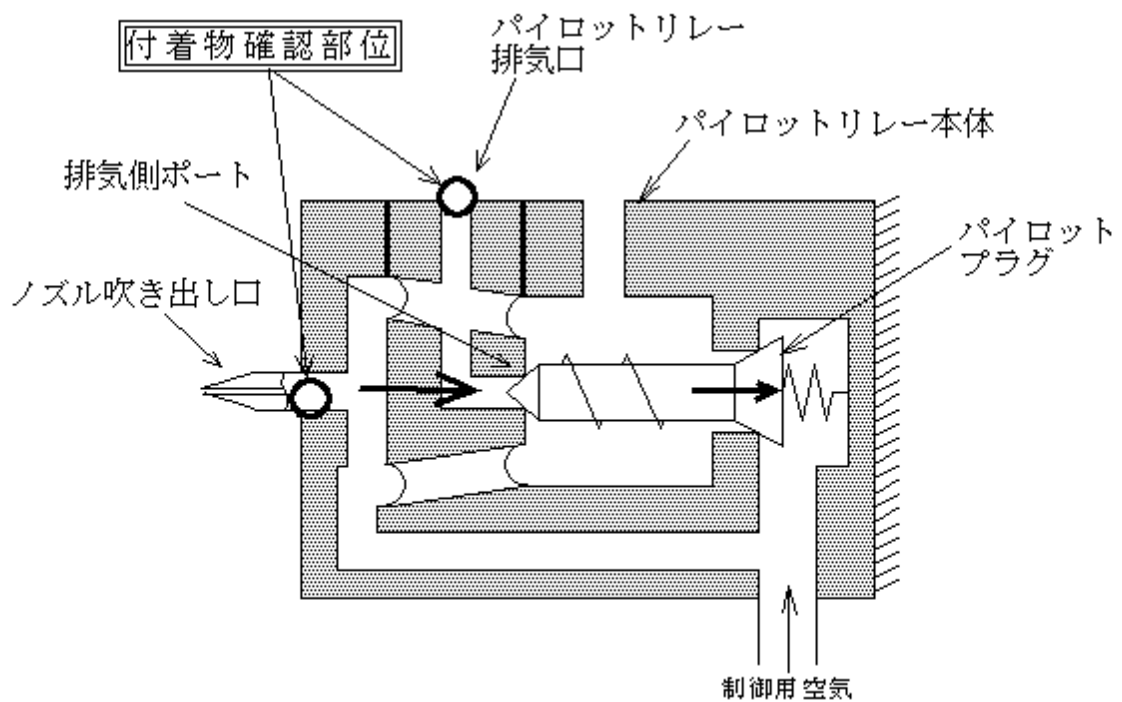
高圧タービンエンドウォール加熱蒸気圧力制御弁 開度調整器調査結果

今回の高圧タービンエンドウォール加熱蒸気圧力低下事象は、加熱蒸気圧力を制御している制御弁の開度調整器内のパイロットリレーに微細な金属屑が混入し、制御用空気入口からノズルへ向かう流路を阻害することによりノズルの背圧が低下したか、あるいは、金属屑がパイロットプラグと排気ポートの間に付着し、制御用空気がパイロットリレー排気口から流出したことにより、当該制御弁の開動作に必要な制御用空気が供給されず、制御不調をきたし、圧力低下に至ったものと推定される。
