伊方発電所から通報連絡のあった異常に係る原因と対策の報告について（平成14年3月分他）

伊方発電所第1号機湿分分離加熱器A号機加熱管の不具合  
他2件にかかる報告書の提出について

# 伊方発電所第1号機

## 湿分分離加熱器A号機加熱管の不具合について

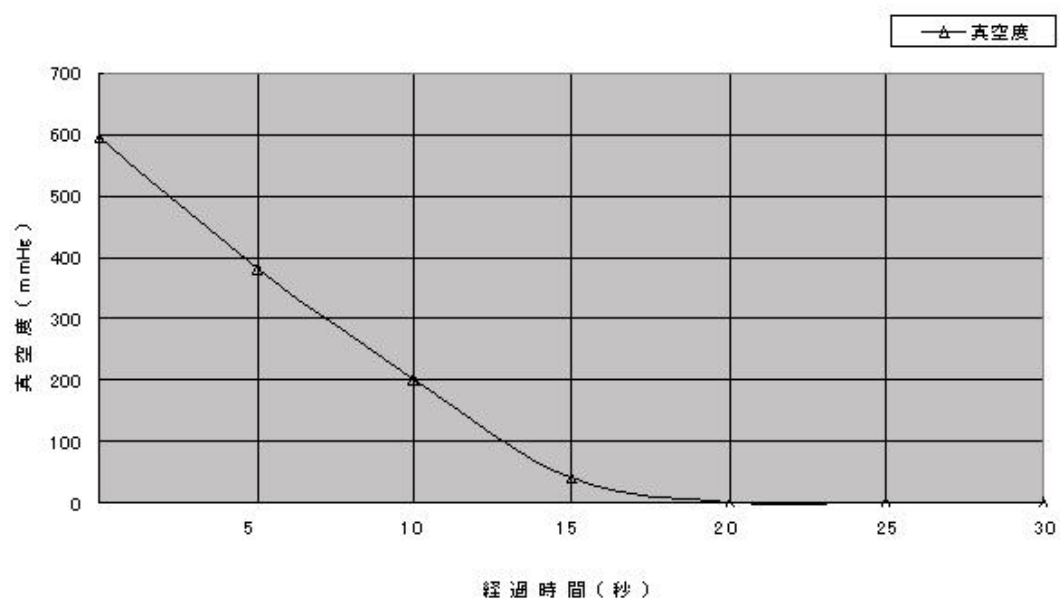
湿分分離加熱器A真空リークテスト結果  
(33列1番)

伊方発電所第1号機は、平成14年2月8日より第20回定期検査を実施中であり、3月14日に湿水分離加熱器A号機の加熱管全数（既施栓管を除く685本）の真空リークテストを実施したところ、加熱管1本に漏えいが認められた。

湿分分離加熱器A号機の加熱管真空リークテスト及び真空発泡テストを実施した結果、加熱管・管板及び加熱管溶接部からの漏えいは、上記の1本(33列1番)以外には、認められなかった。

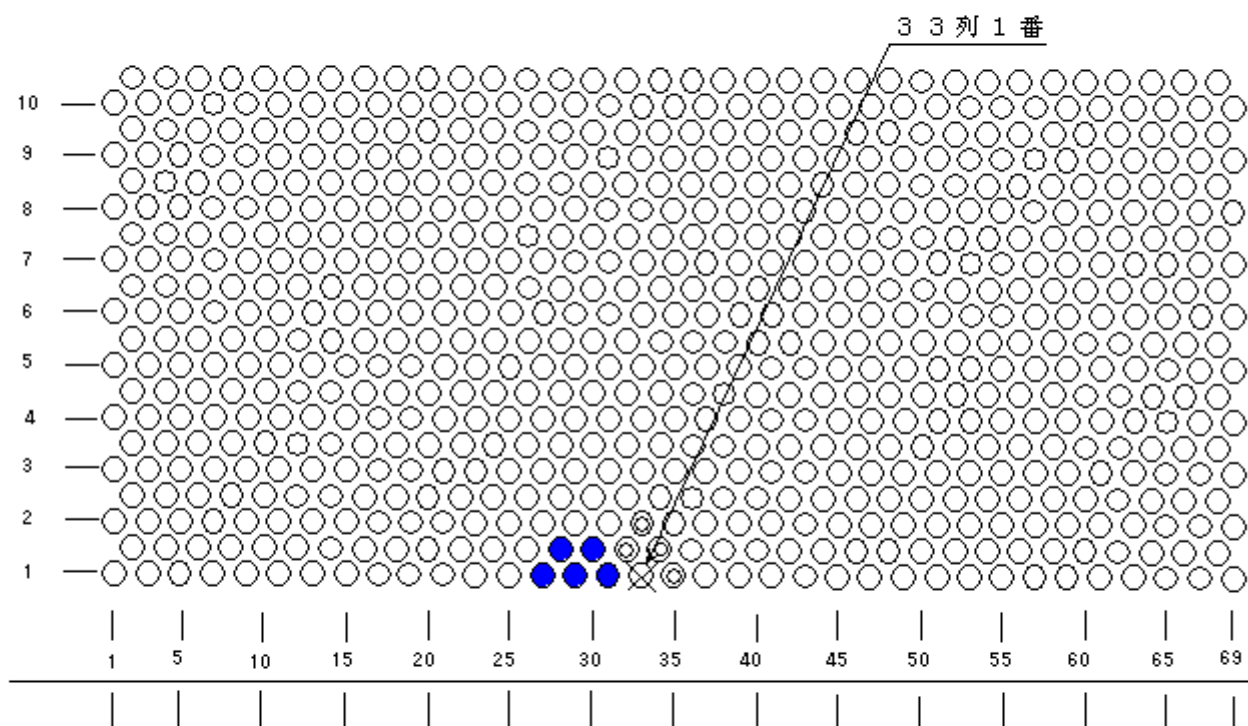
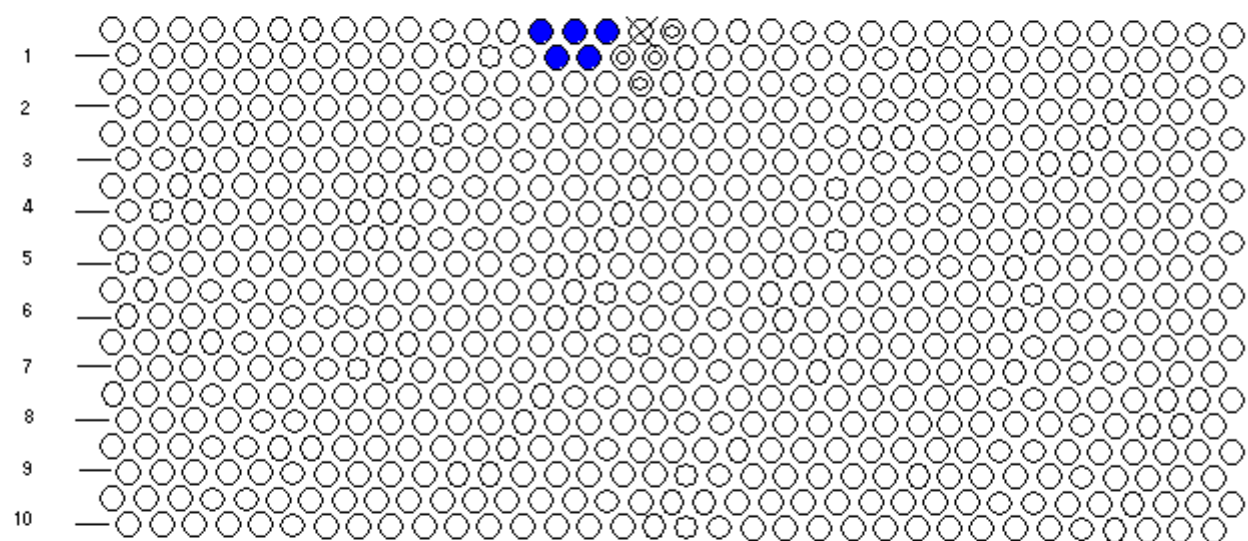
## 湿分分離加熱器 A 真空低下管位置図

真空リークテストで漏えいが認められた加熱管1本（33列1番）について、以下の調査を実施した。

- : 既施栓管(5本)
- ⊗ : 真空低下管(1本)位置:33列1番
- ◎ : 予防施栓管

(1) 漏えいの認められた加熱管1本(33列1番)について施栓を実施した。

(2) 漏えいのあった加熱管周辺の加熱管4本についても、念のため予防施栓を実施した。

なお、湿分分離加熱器A号機の施栓本数は、昭和59年に施栓した5本及び今回の対策によるものを合わせて合計10本となるが、性能維持に必要な許容施栓本数(約140本)に対して十分小さい値である。

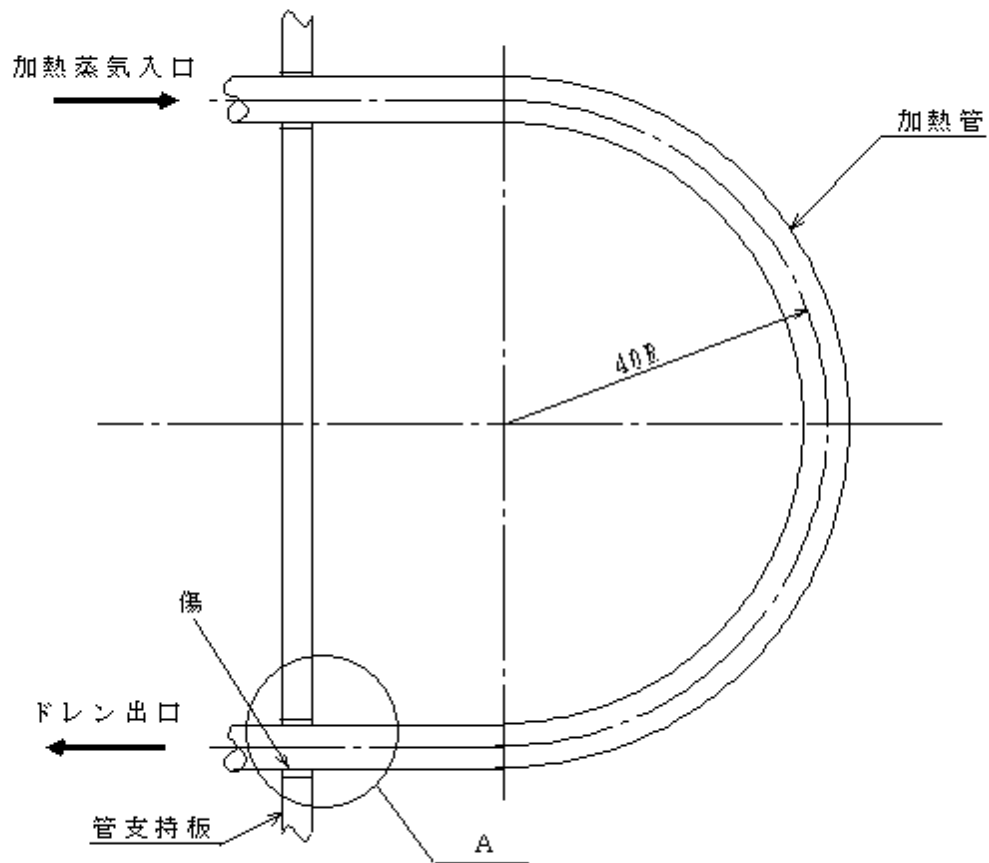
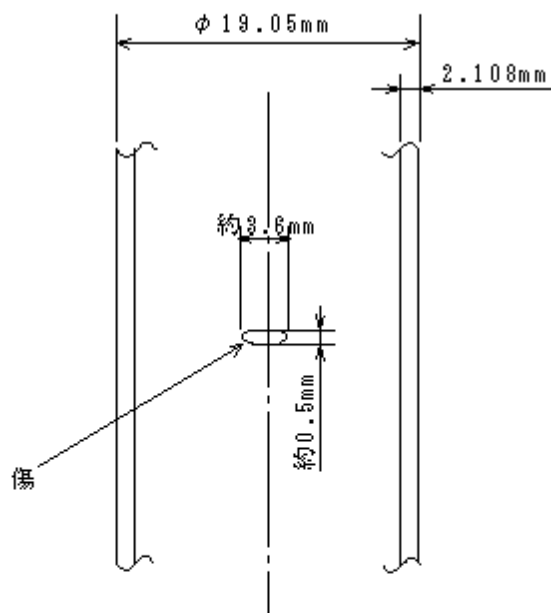
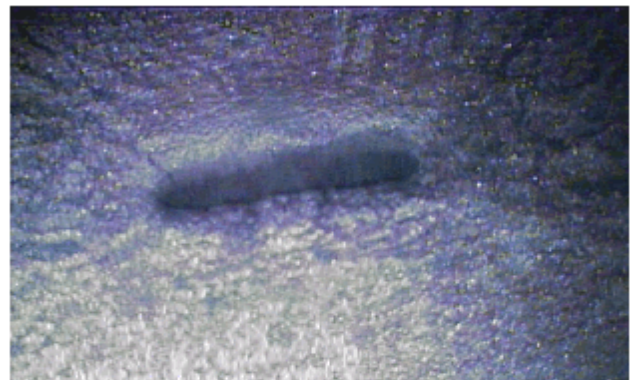
### 漏えい箇所の位置及び状況図

加熱管の出口側直管部のU字管側径変化部（ドレン出口側の最終管支持板付近）に微小な傷が認められた。

傷は約3.6mm×約0.5mmの大きさで、加熱管の円周方向に長いものであった。

なお、C C Dカメラによる調査において微小な傷が認められた部位についても有意な信号指示は認められていなかったが、当該部は、加熱管のフィン加工開始部の径変化部であり、断面形状が変化するため欠陥の検出が難しい部位であることから、検出されなかったものと推定される。

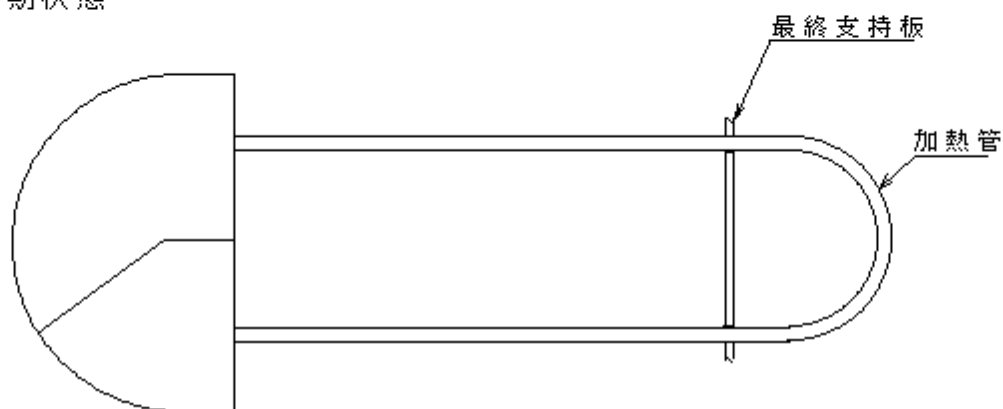
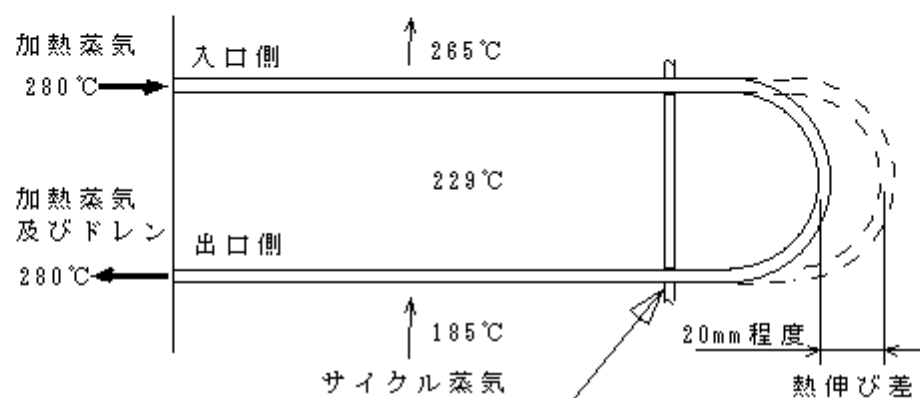
## 加熱管拘束による損傷発生に至るメカニズム〔推定〕

- a. 加熱管は運転状態になると、管支持板との熱膨張差によりU字管側に20mm程度伸びる。
- b. 加熱管が最終管支持板部で何らかの要因により、運転中拘束されると、プラント停止時は引張方向の力が生じる。
- c. 加熱管の伸び拘束による引張の力は、プラントの起動、停止に伴い、繰り返し応力として作用することになる。
- d. この繰り返し応力が加熱管の径変化部(最終管支持板部付近)に集中することにより、疲労損傷した可能性が考えられる。

過去の事例から、加熱管が最終管支持板部で拘束され、運転時の熱膨張による伸びが拘束され当該部に引張応力がかかり、この応力がプラントの起動、停止に伴い、繰り返し応力となって径変化部に集中して貫通穴に至ったと推定される。

なお、加熱管の拘束の原因としては、加熱管出入口の温度差による加熱管上下の熱膨張量の差による変形等が考えられる。

〔 運転中に管支持板部で拘束されると  
プラント停止時は直管部に引張り方向  
の力が生じる。 〕
