伊方発電所から通報連絡のあった異常に係る原因と対策の報告について（平成14年4月分他）

伊方発電所第3号機復水脱塩装置再生用水ポンプ出口配管フランジ部からの漏えい他2件にかかる報告書の提出について

復水器ボール洗浄装置ボール循環ポンプBの 不具合について

平成14年6月
四国電力株式会社

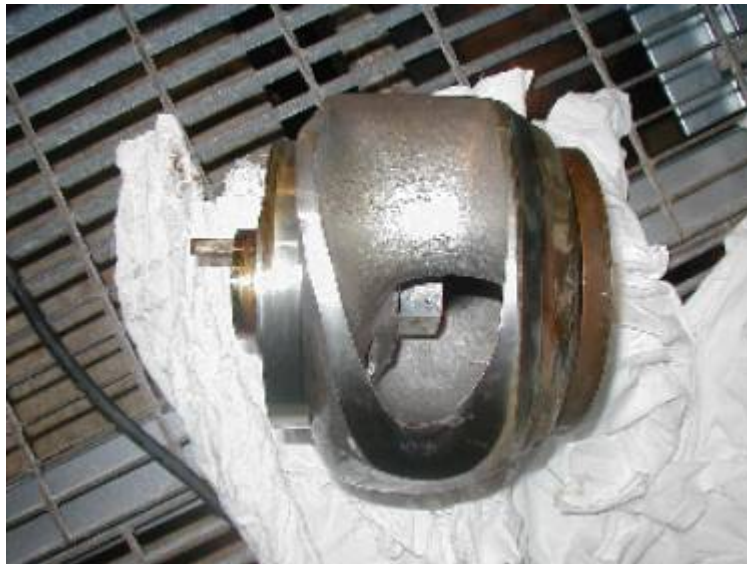
主軸折損状況

- a. ポンプ主軸は、インペラとパッキンスリーブ当たり面よりインペラ側にやや入ったインペラと主軸の嵌合部で折損しており、破面には、ほぼ全面に赤褐色を呈した錆状の付着物が認められた。
- b. 主軸とインペラを結合するキー2本のうち、1本は折損が認められ、他の1本は、折損には至っていないもののひびが認められた。
なお、折損していたキーの破面には付着物は認められなかった。
- c. 吸込カバーに取り付けられているケースウエアリングの嵌め合いが緩くなり、ケースウエアリングが手で抜ける状態であった。
また、ケースウエアリングにはインペラ前面と摺動した跡が認められ、斜めに摩耗していた。
- e. ポンプ内部に異物等は発見されなかった。
- f. その他の軸受・モータ・カップリング等に異常は認められなかった。

折損した主軸及び摺動跡の認められたウエアリングについては新品に取り替えた。また、インペラについては摺動跡の修正加工を行い、異常のないことを確認した後、再使用した。

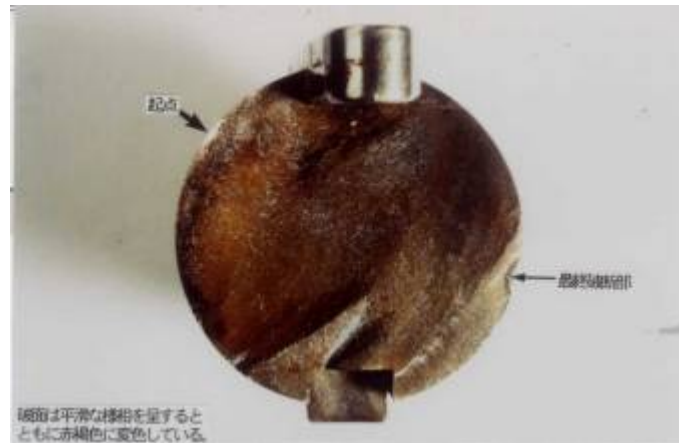
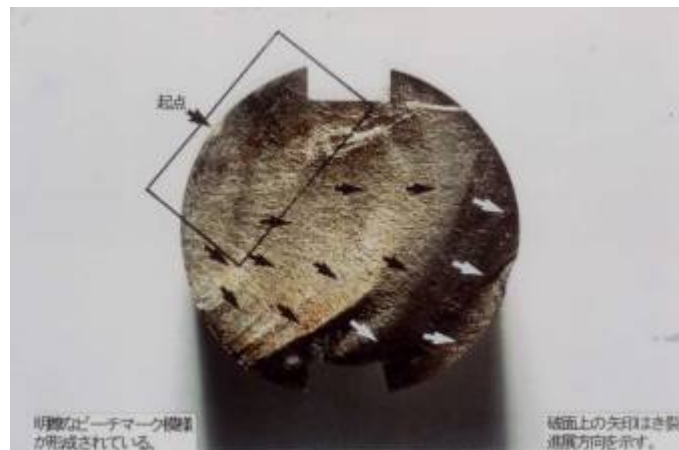
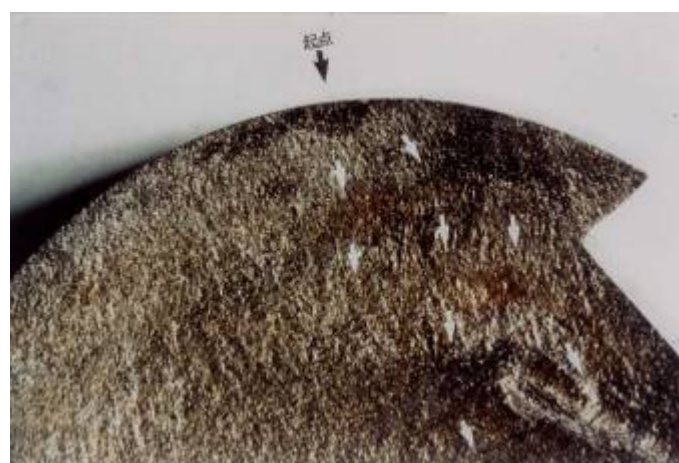
破面状況

破面は平滑な様相を呈するとともに赤褐色となっており、明瞭なビーチマークが認められた。その形成状態から、割れはキー溝部ではない主軸外周面を起点として主軸中心方向に進展したと推定される。

また、起点部の約180°の位置が最終破断部と推定される。

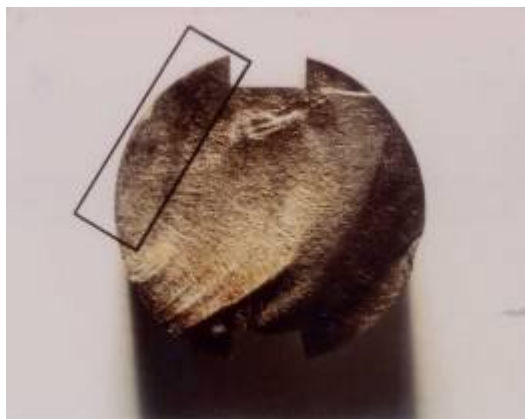
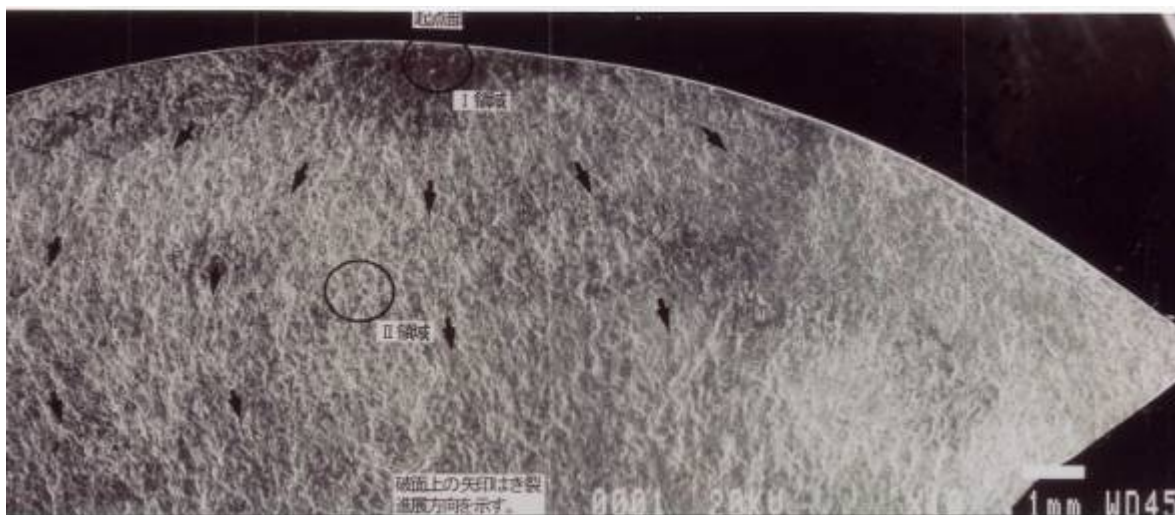
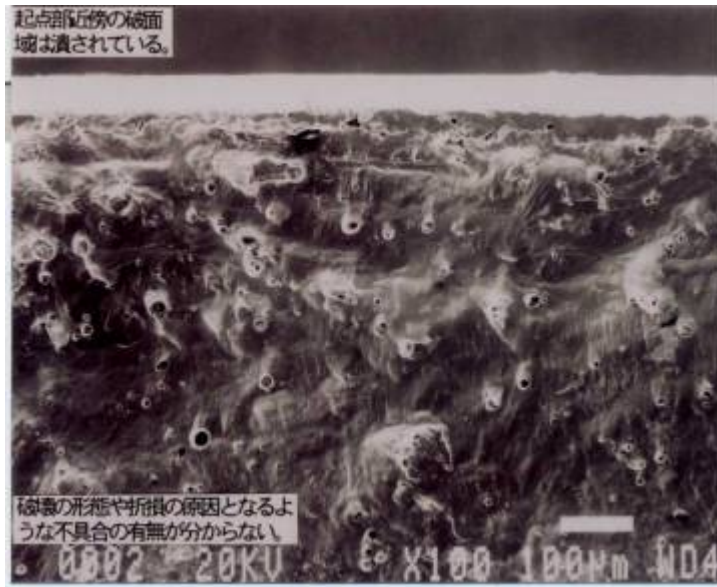
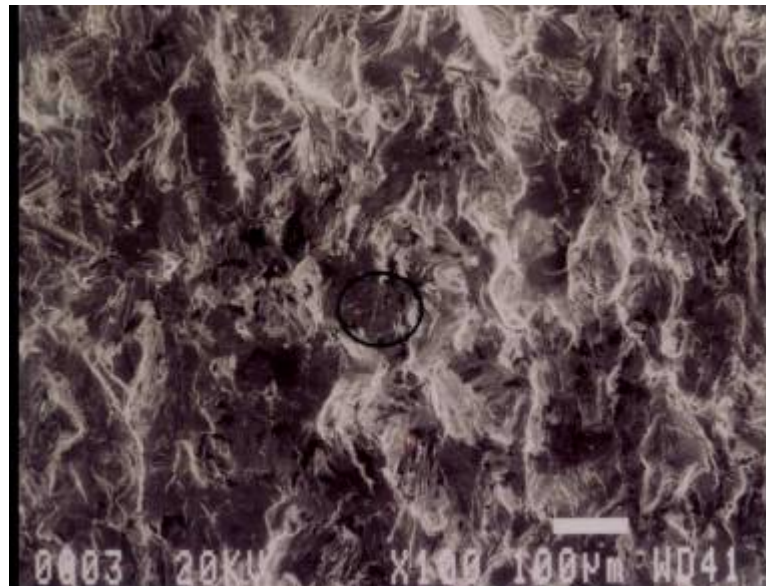
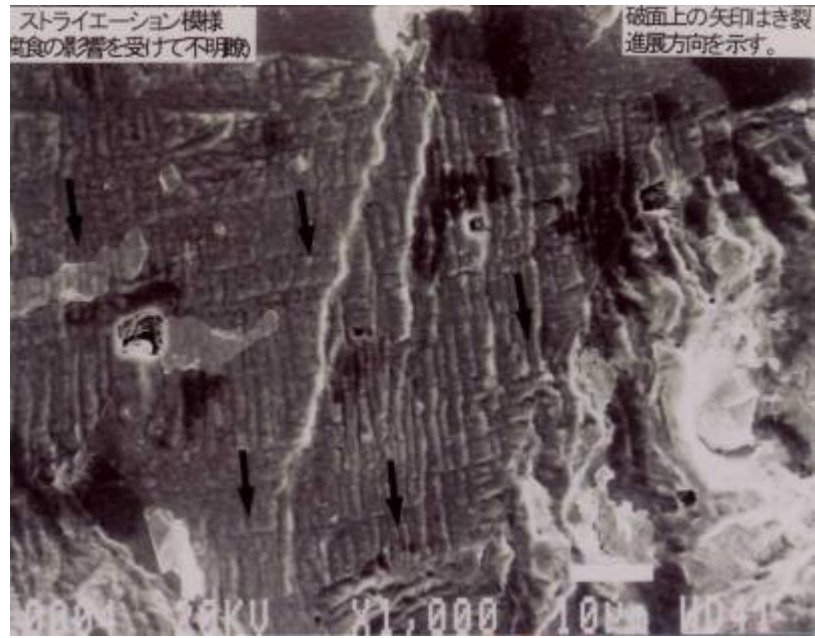
SEM 破面観察 (起点部)

起点部近傍の破面域は潰されており、折損の原因となるような介在物や傷などの有無及び破壊の形態は確認できなかった。

しかし、き裂進展部の破面域では、疲労破壊の特徴であるストライエーションが認められた。そのストライエーションは、表面から少し内部では

破断面が潰されており、不明瞭であったが、最終破断部近傍では明瞭であった。

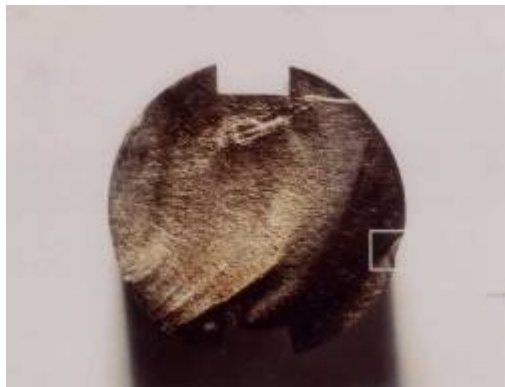
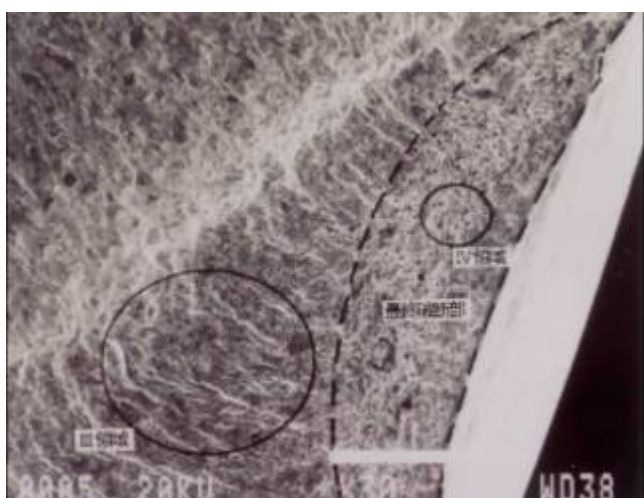
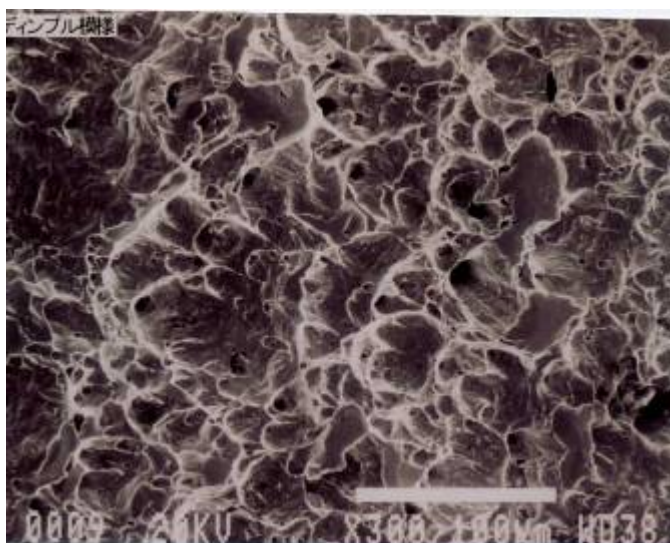
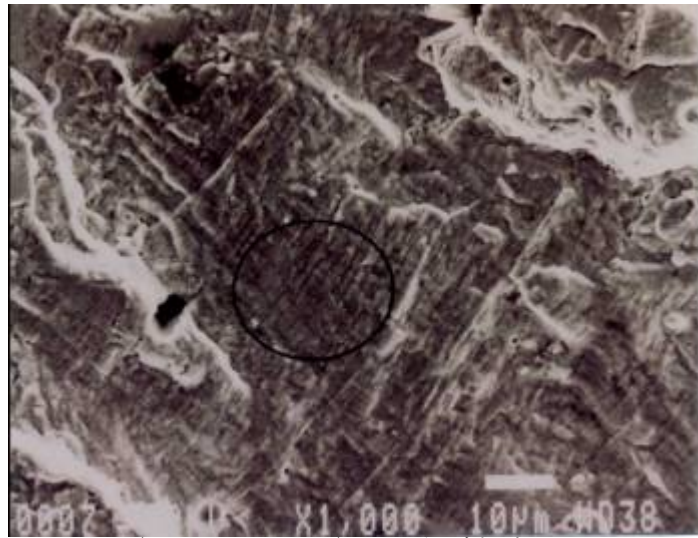
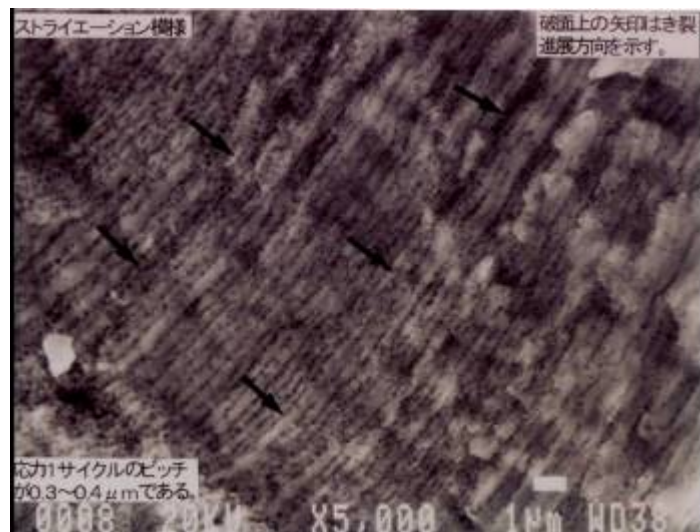
SEM破面観察（最終破断面）

なお、最終破断部の極めて小さい領域では、延性破壊の特徴であるディンプル模様が認められたが、大部分の破面域は疲労破壊によって生じたことが分かった。

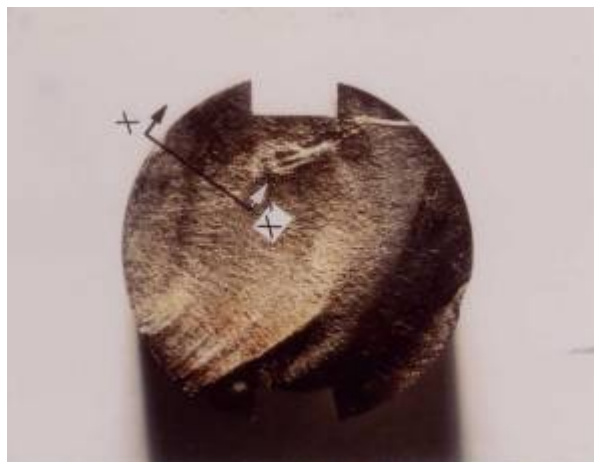
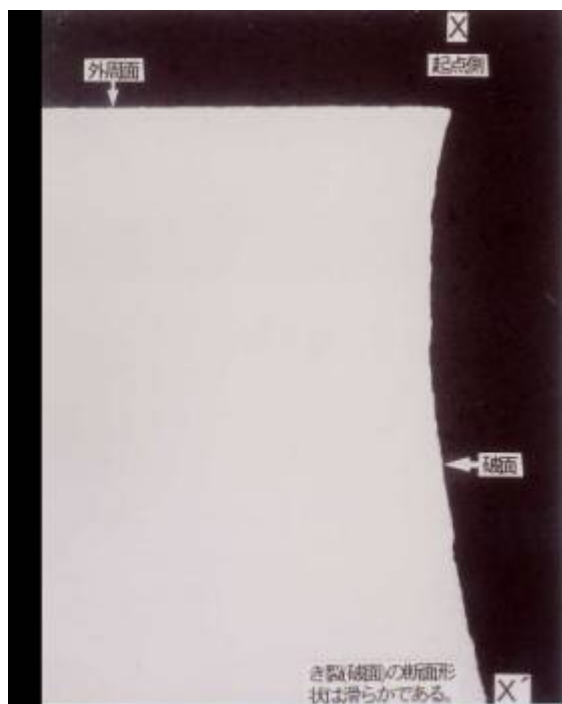
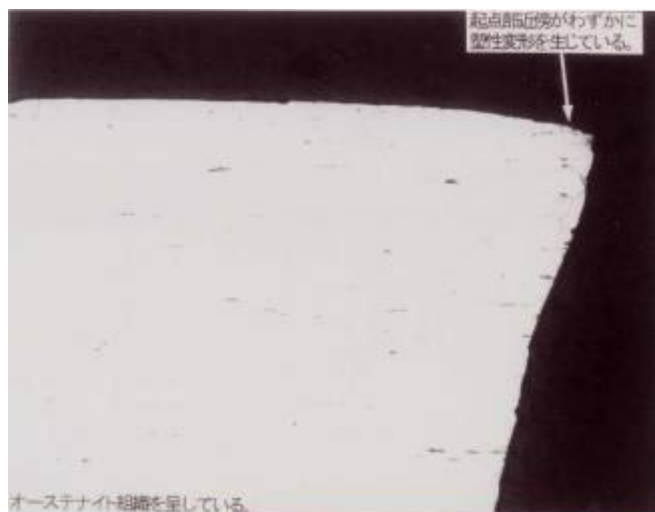
断面ミクロ観察

起点部近傍の組織は、オーステナイト組織を呈しており、SUS316材の組織として問題はなかった。また、起点部近傍はわずかに塑性変形を生じていた。なお、き裂の断面形状は疲労破壊に見受けられるなめらかな様相であった。

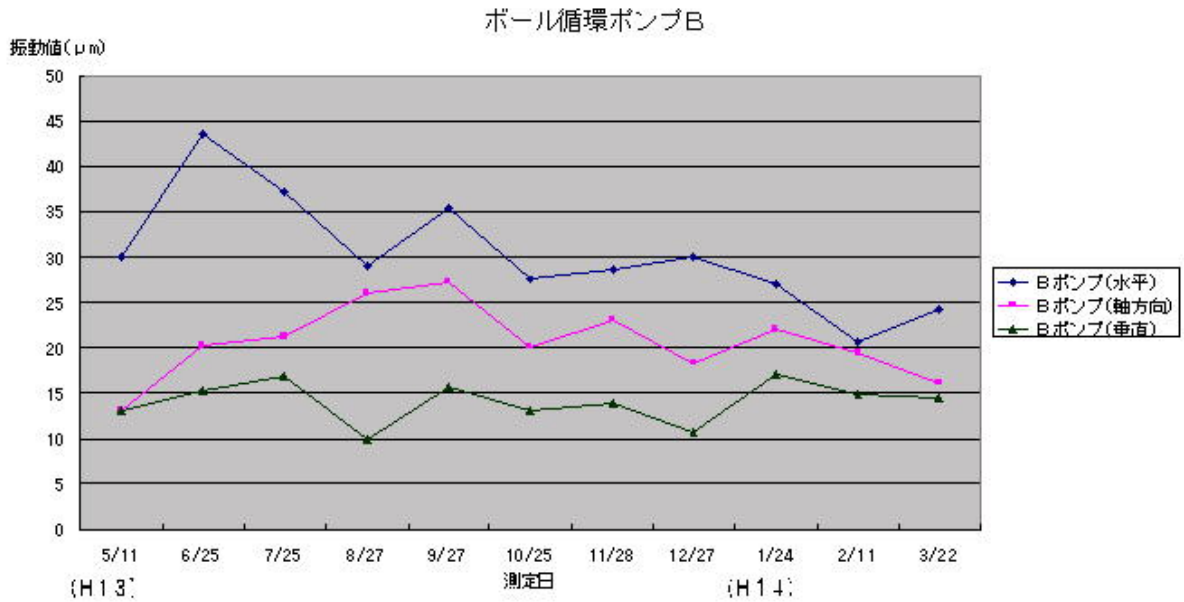
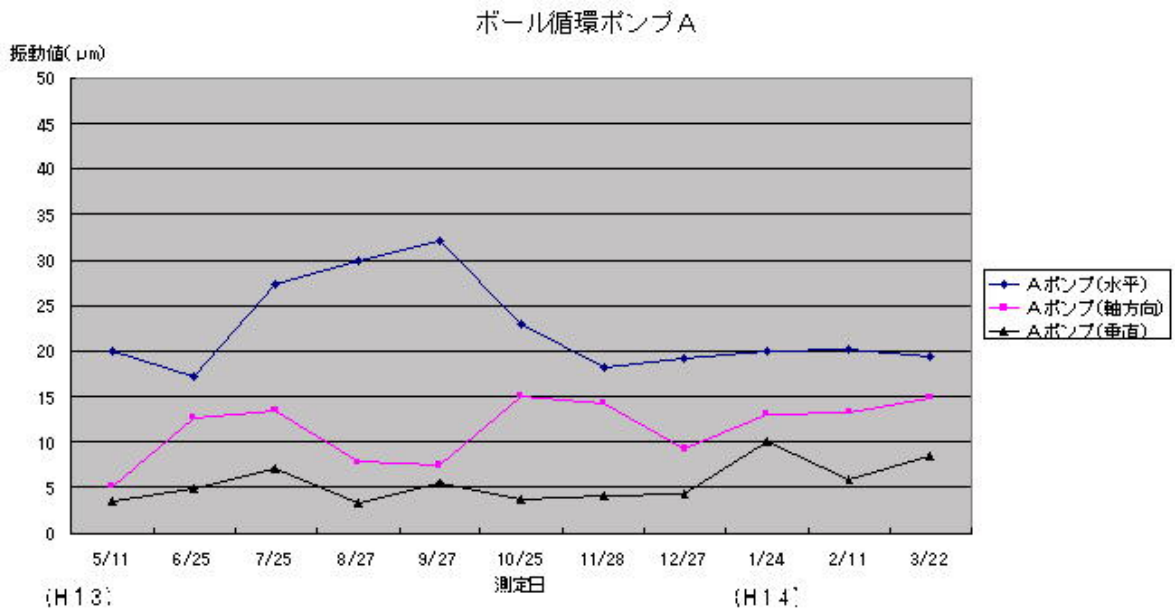
ボール循環ポンプ振動の推移

当該ポンプについては、1月に1回の割合で振動測定を実施しており、試運転後、当該ポンプの振動値は、Aポンプに比べ高めの値で推移しているものの許容範囲内であった。
