伊方発電所から通報連絡のあった異常に係る原因と対策の報告について（平成14年4月分他）

伊方発電所第3号機復水脱塩装置再生用水ポンプ出口配管フランジ部からの漏えい他2件にかかる報告書の提出について

伊方発電所第3号機

復水脱塩装置再生用水ポンプ出口配管 フランジ部からの漏えいについて

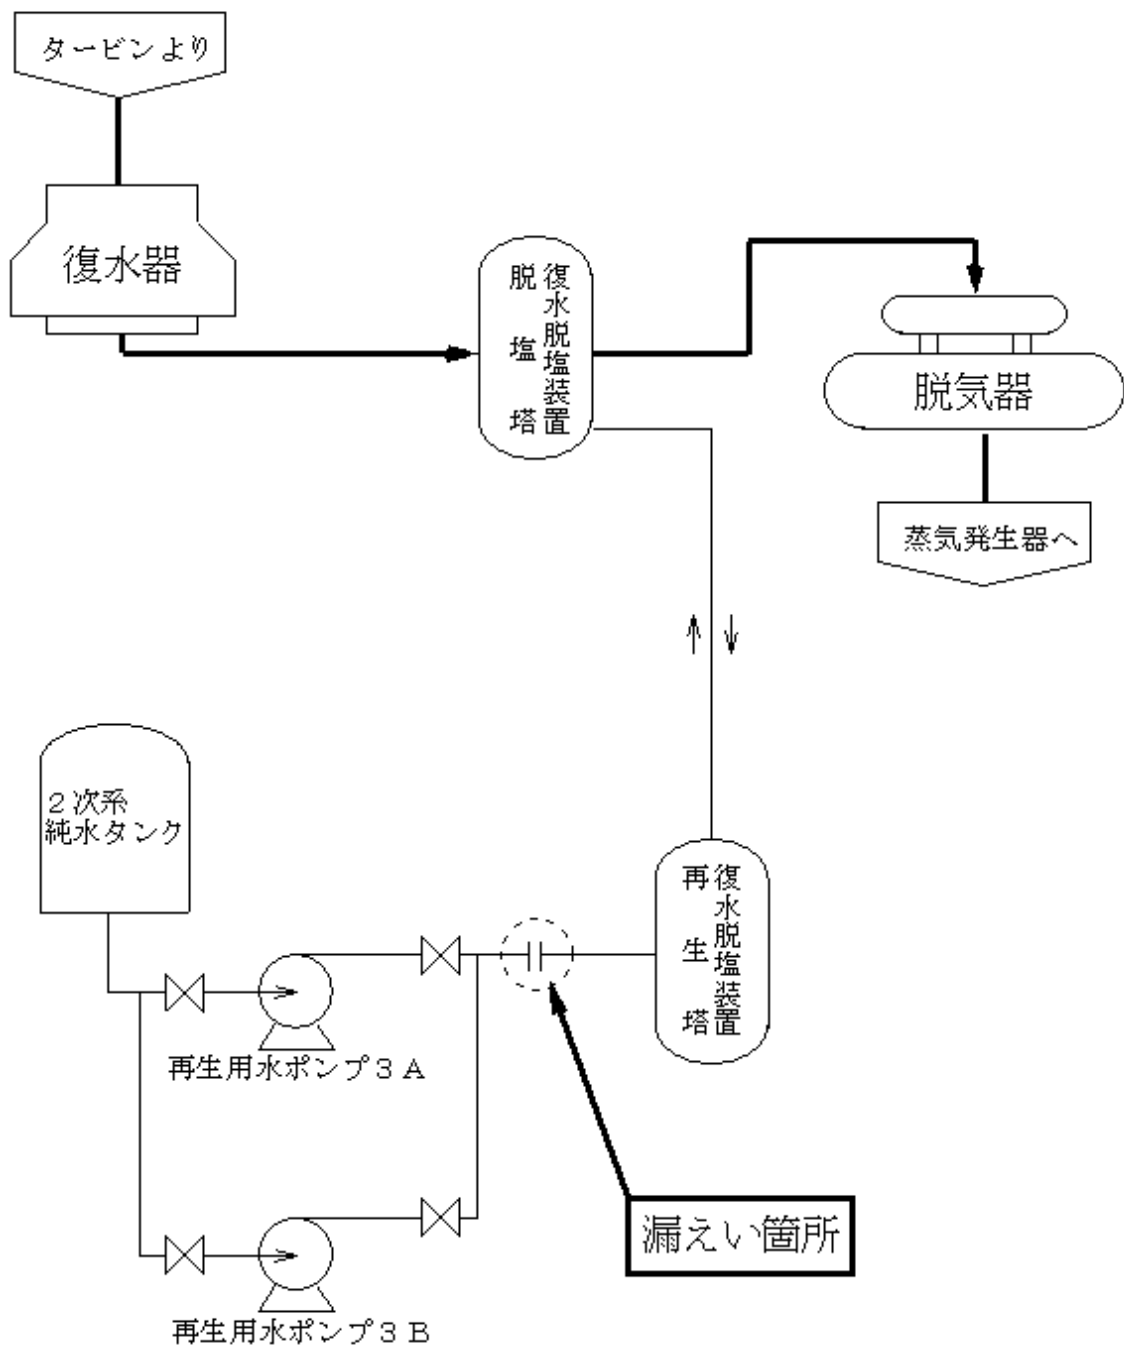
伊方発電所第3号機
復水脱塩装置再生用水ポンプ出口配管概略系統図

伊方発電所第3号機は、通常運転中（出力924MW）のところ、平成14年4月17日9時00分頃、復水脱塩装置再生用水ポンプの出口配管フランジ部より2次系純水が漏えいしていることを運転員が確認した。

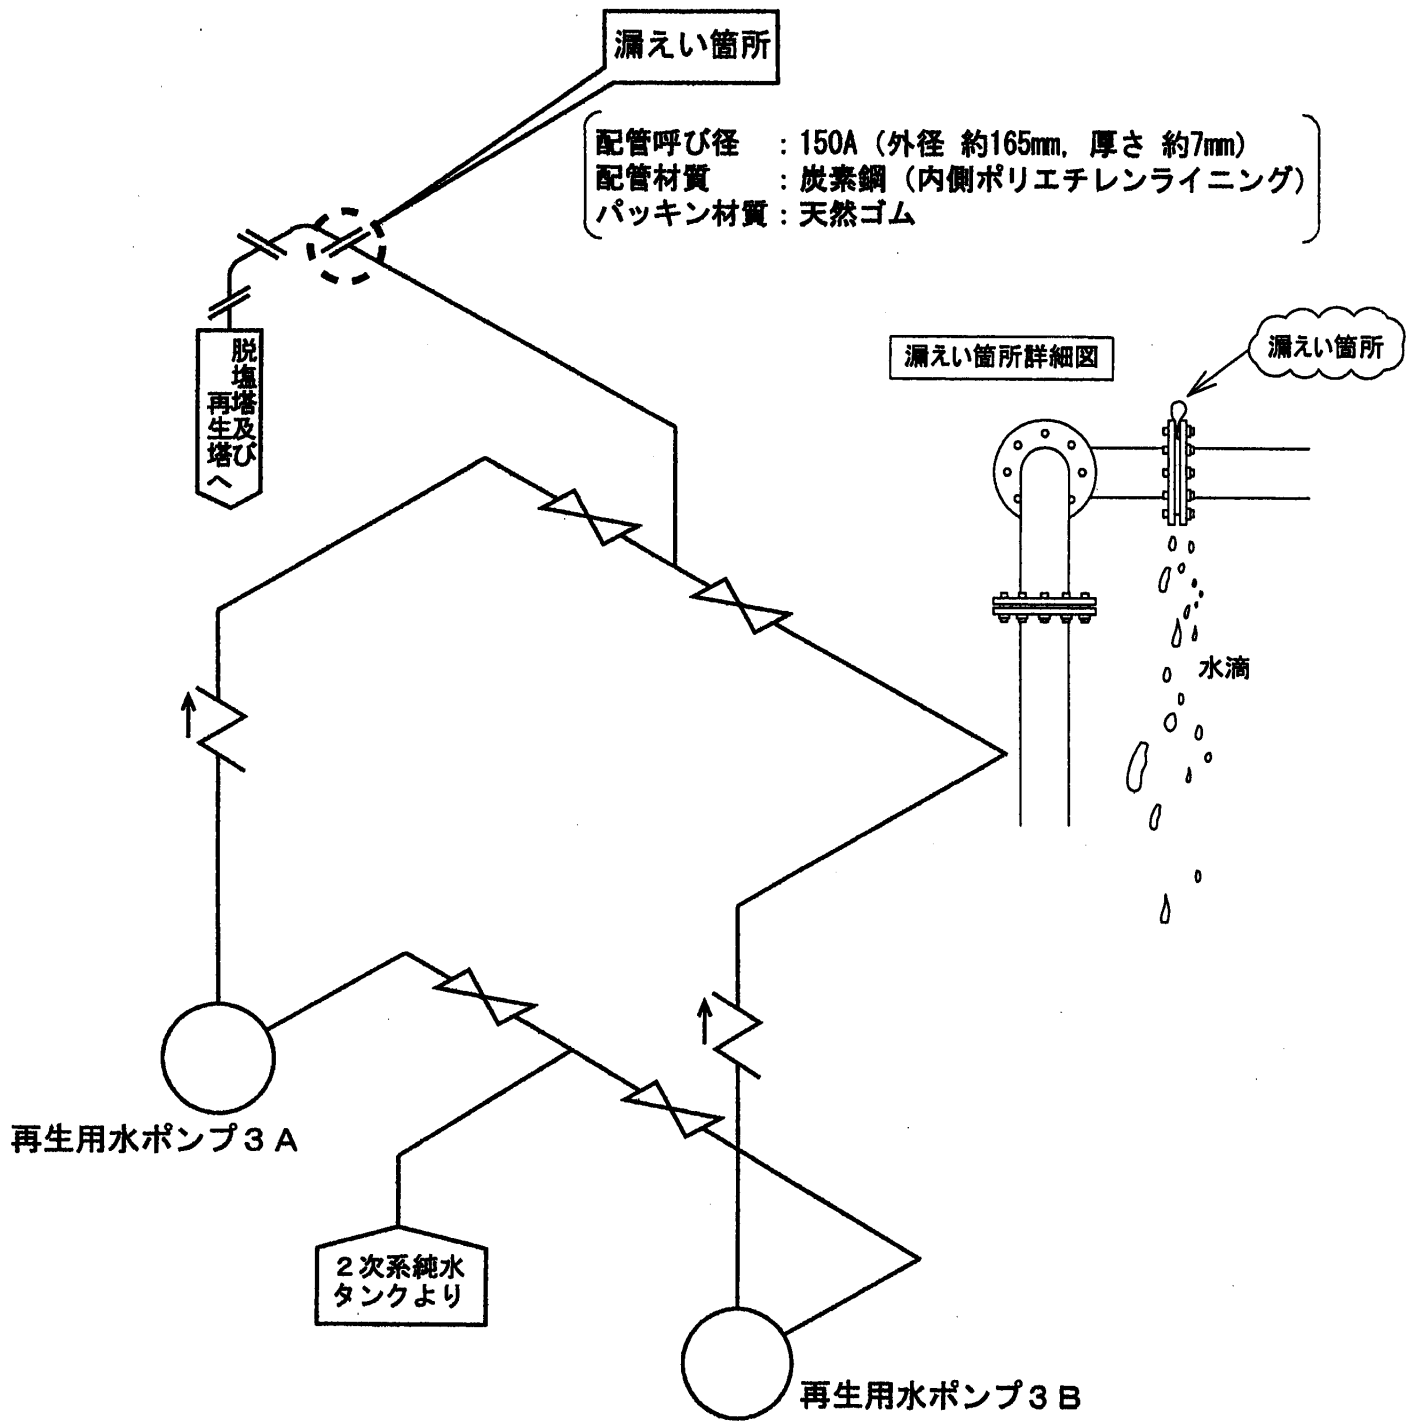
復水脱塩装置再生用水ポンプ出口配管漏えい箇所図

当該配管フランジ下部の床面には、約8m×約6mの水たまりがあったが、漏えい水は床面の排水用目皿に流入し、復水脱塩装置用建屋内排水ピットに回収され、当該エリア外への流出はなかった。なお、漏えい量は約2m³と推定される。

同日、当該フランジ部の分解点検を実施した結果、フランジパッキンが損傷していることが確認されたため、パッキンを新品に取替えて復旧した。

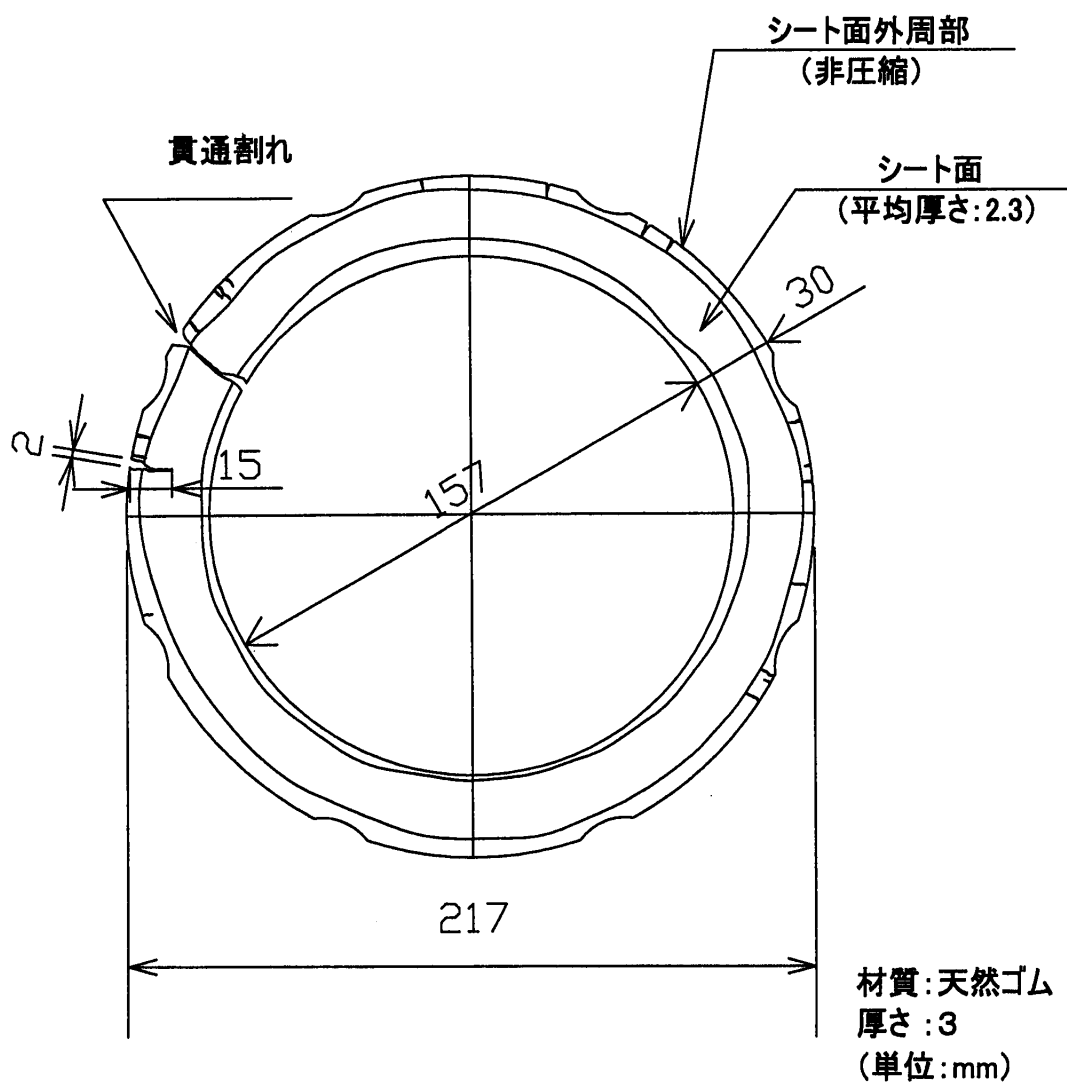
パッキン損傷状況図

当該フランジパッキンの外観調査を実施した結果、パッキンの外周部のシート面外側には多数の微小な割れが認められ、一箇所は割れが貫通しており、この部位から漏えいしたものと考えられる。

また、近傍の一箇所では外周部からの割れがシート面に入り込んでおり、パッキン幅の半ばまで達していた。

その他の微小な割れはシート面外周部に留まっており、シート面については、上記の2箇所以外に異常は認められなかった。

パッキン外周部のゴムの劣化により生じた割れが、運転に伴い内部へ進展し、貫通したことにより漏えいに至ったものと推定される。

当該フランジ部のパッキンを新品に取り替えた。

また、作業上取り外した下流側フランジ2箇所についても、同様にパッキンを取り替えた。
