伊方発電所から通報連絡のあった異常に係る原因と対策の報告について（平成14年4月分他）

伊方発電所第3号機復水脱塩装置再生用水ポンプ出口配管フランジ部からの漏えい他2件にかかる報告書の提出について

定期検査中の
原子炉格納容器サンプル水位上昇について

平成14年6月
四国電力株式会社

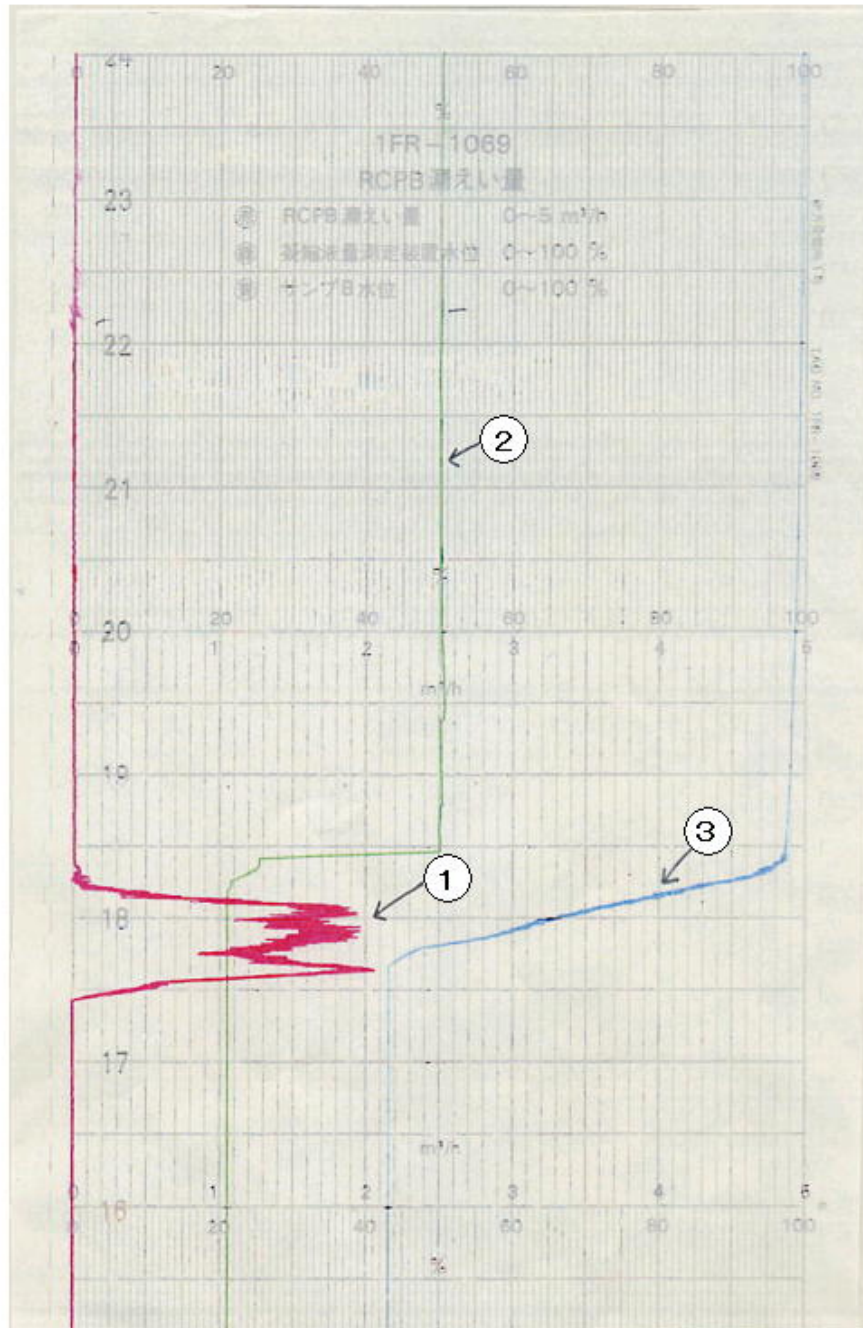
格納容器サンプルB水位上昇記録

なお、格納容器サンプ B の水位は、事象発生前の E L 1 3.6 7 m から、E L 1 3.9 2 m に上昇していたが、格納容器サンプ B の上端レベルである E L 1 6.0 5 m の床面には十分に余裕があった。

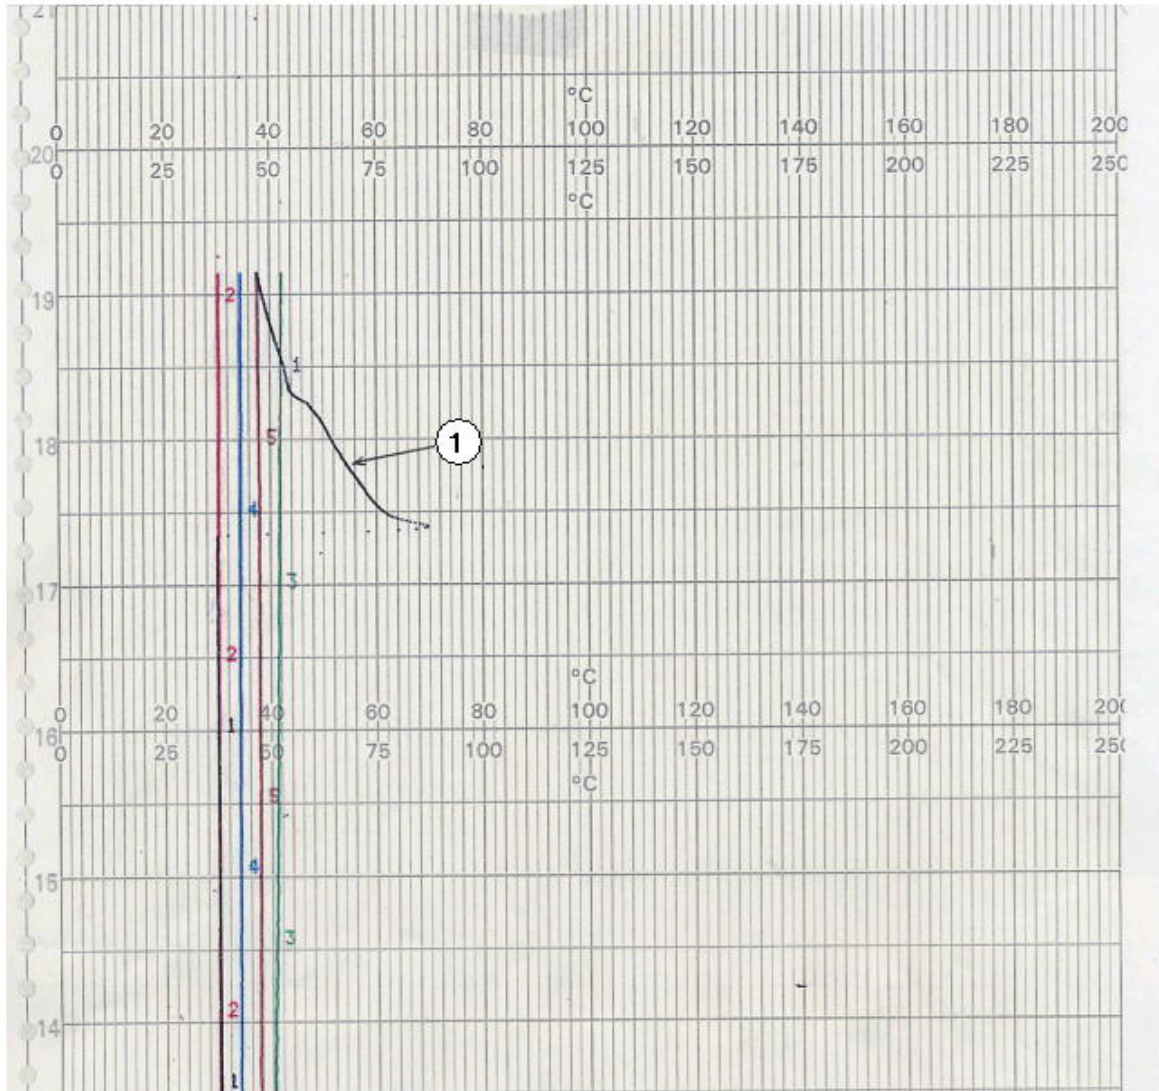
原子炉フランジリークオフ温度記録

当該ラインの温度高警報が発信したことから、配管を触手により確認したところ、温度高警報発信のための検出用温度計付近の配管表面は高温であったが、当該温度計上流部の配管表面では有意な温度上昇は認められなかった。

原子炉フランジリークオフライン及びループAドレンラインはともに格納容器冷却材ドレンタンクに接続されていることから、ループAドレンライン弁から漏えいした高温の1次冷却材の回り込みにより検出部の温度が上昇したものと推定される。

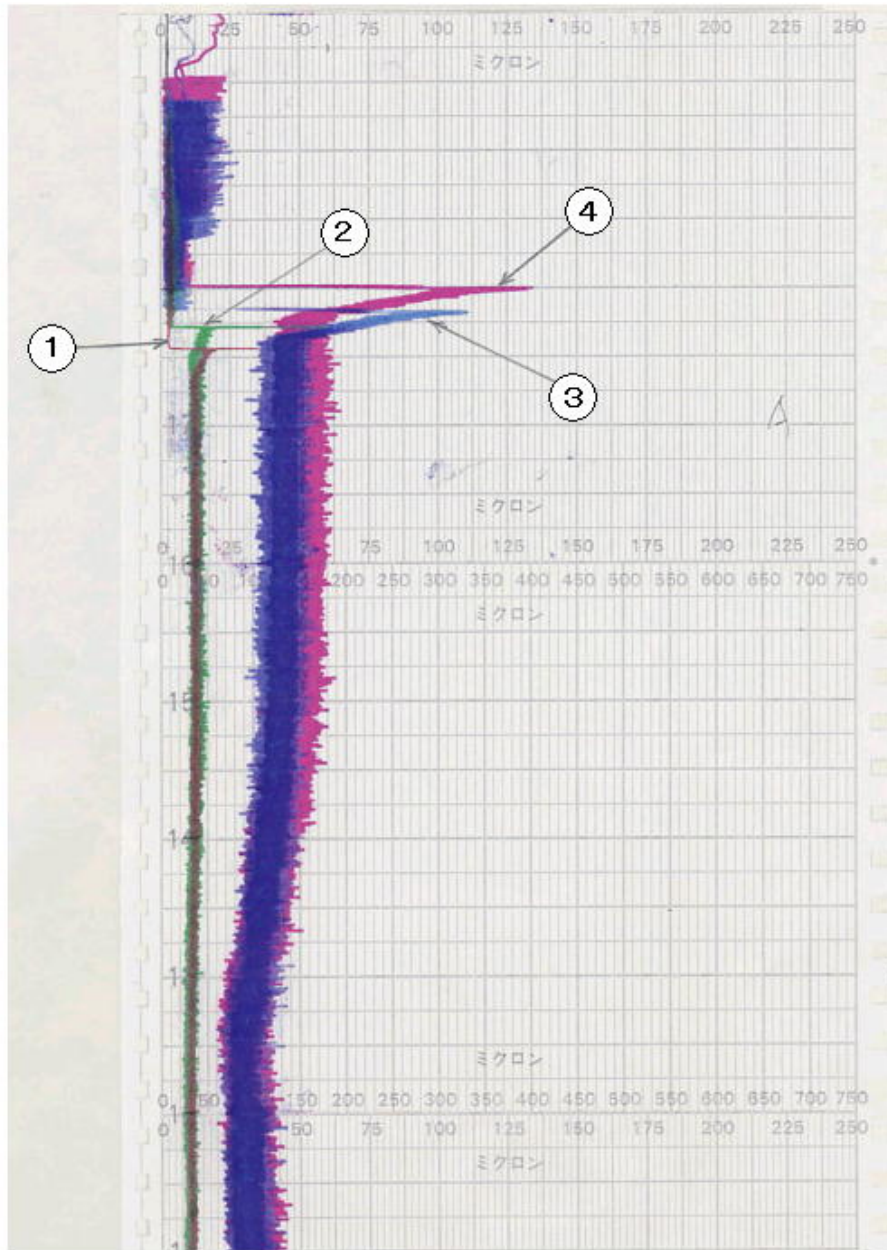
1 次冷却材ポンプ振動記録

その後、17時33分「RCP（1次冷却材ポンプ）軸振動大」の警報が発信し、1次冷却材ポンプ1Aの振動が上昇していることを確認したため、直ちに当該ポンプを停止し、18時18分より降温・降圧を開始した。

1次冷却材ポンプ軸シールのリークオフラインおよびループAドレンラインはともに格納容器冷却材ドレンタンクに接続されていることから、ループAドレンライン弁から漏えいした高温の1次冷却材が、1次冷却材ポンプ1 AのNo.2シールリークオフラインに逆流し、シールハウジング部のリークオフライン接続部近傍の温度が上昇して、片ひずみが発生したことにより振動が増加したものと考えられる。

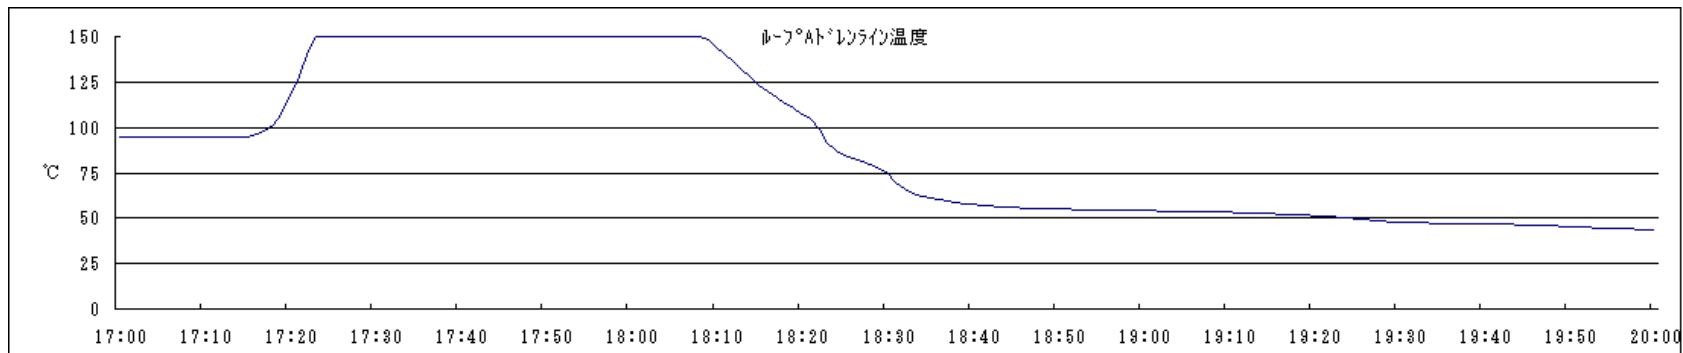
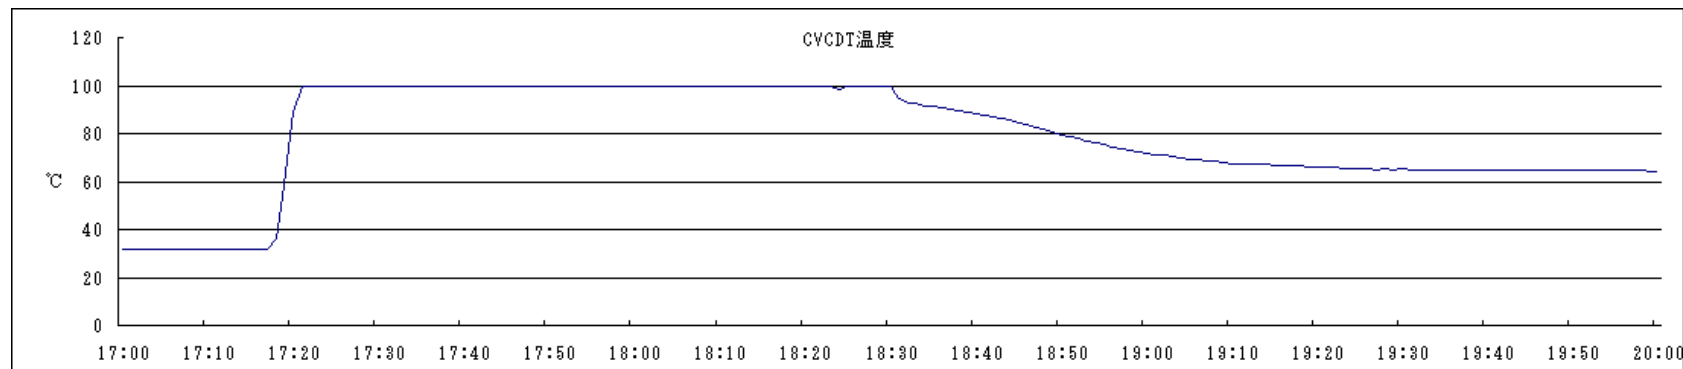
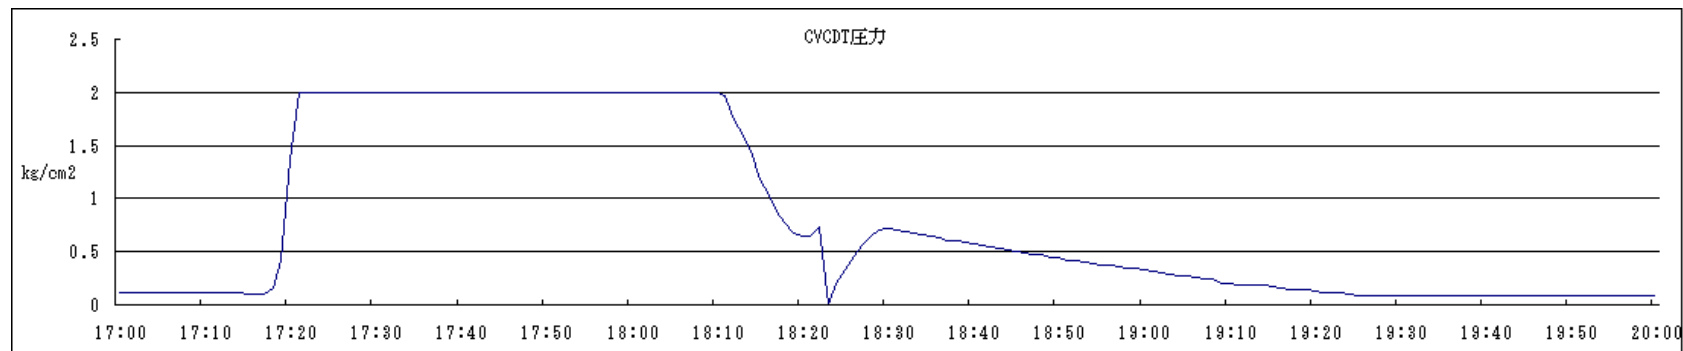
格納容器冷却材ドレンタンク等圧力・温度記録

格納容器冷却材ドレンタンクの圧力・温度を調査した結果、事象発生時に圧力・温度とも上昇が認められ、圧力については同タンクの逃がし弁の設定圧力 (1.8 kg/cm²) を超過しており、事象発生時、当該逃がし弁が作動し、内包する水が逃がし弁を通じて格納容器サンプ B へ流出していたと推定される。

また、ループ A ドレンライン弁の増し締め後においては、同タンクの圧力・温度は低下した。

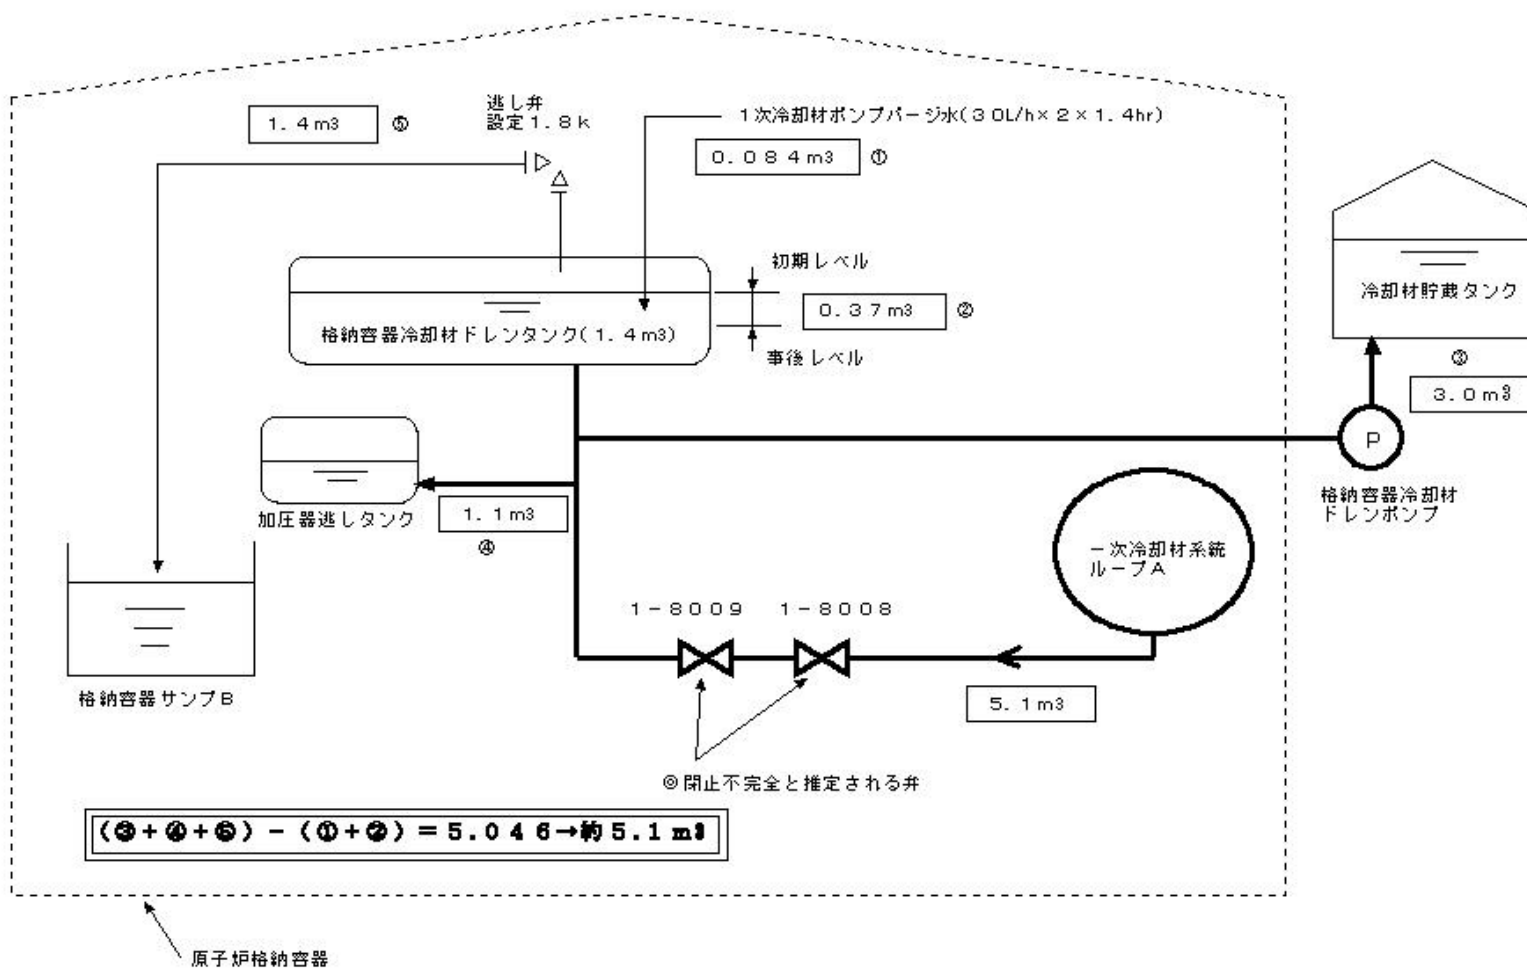
格納容器冷却材ドレンタンクへの流入量の収支

ループAドレンライン弁の増し締め後、格納容器サンプルBの水位上昇が停止したことを目視にて確認したこと、格納容器冷却材ドレンタンクへの流入量が通常の1次冷却材ポンプNo.2シールリークオフ流量と一致したこと、ならびに事象発生時に温度が上昇していた原子炉フランジリークオフ温度及びループAドレンライン温度が低下したことから、漏えいの停止を確認した。

なお、ループAドレンライン弁シート部からの漏えい量は 5.1 m^3 と推定される。

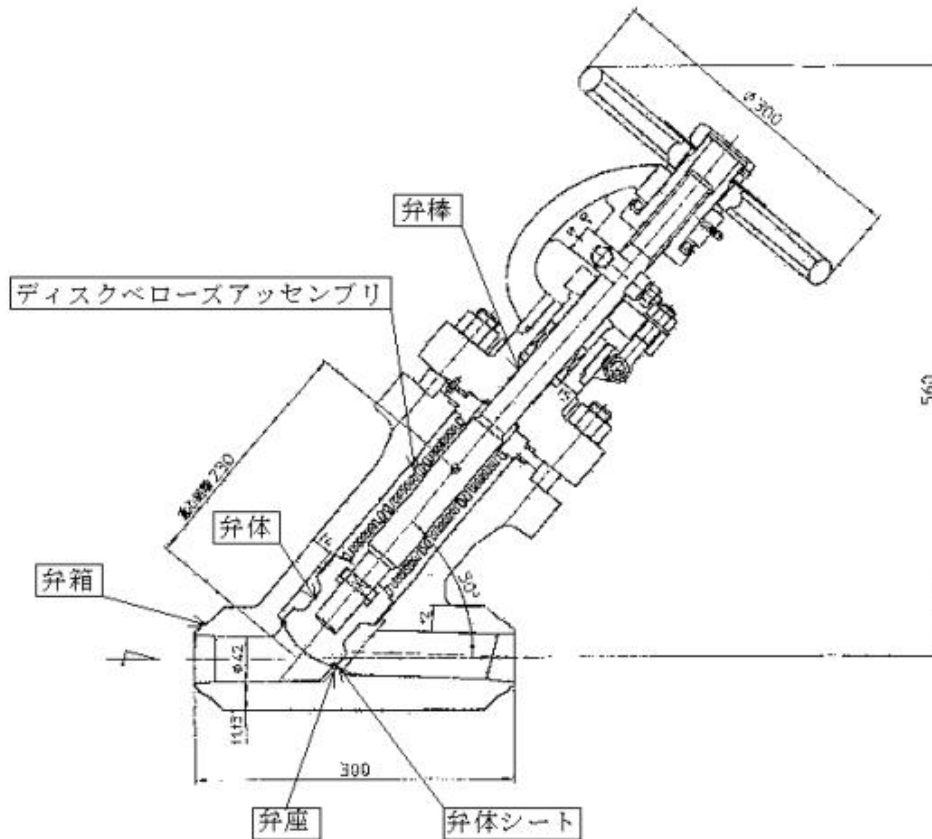
ループAドレンライン弁構造図

当該弁の外観目視点検を行った結果、外部への漏えい跡、錆、変形等の異常は認められなかった。

弁体と弁座のシート面について外観目視点検を行った結果、付着物、腐食、割れ、エロージョン等の異常は認められなかった。

弁体と弁座についてP T検査を行った結果、異常は認められなかった。

弁棒の外観目視点検及び径変化部についてのP T検査を行った結果、異常は認められなかった。

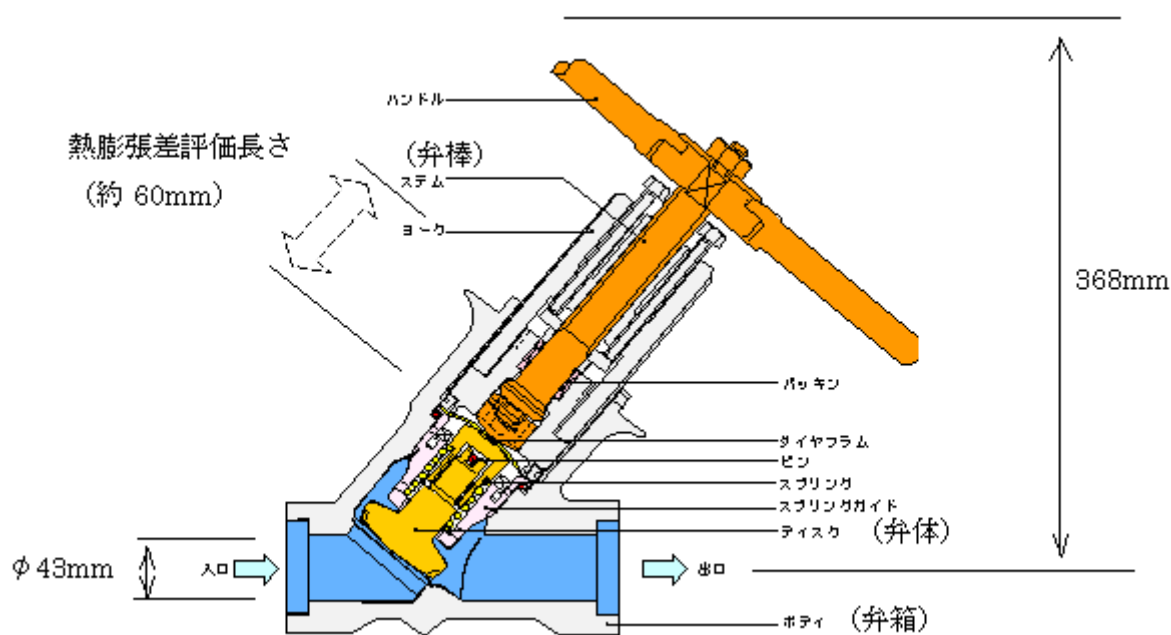
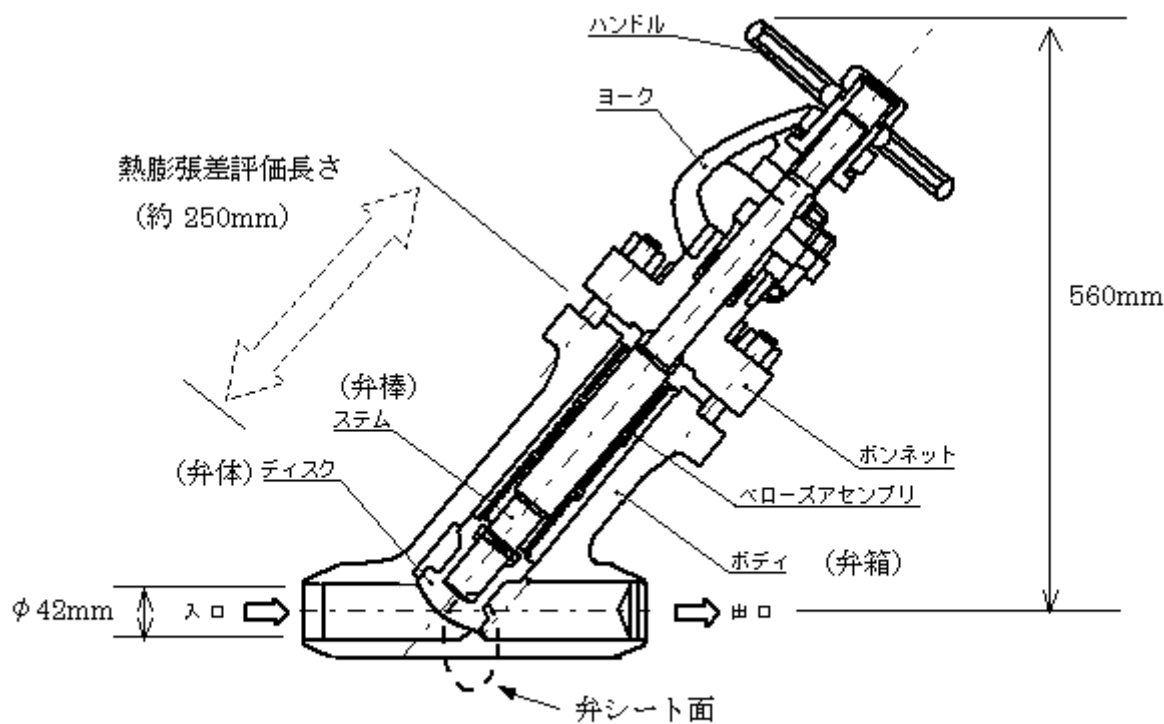
ループA ドレンライン弁仕様変更前後比較図

漏えいが発生したループAドレンライン弁2台は、前回の定期検査時（平成13年2月終了）に配管取替工事に合わせ、金属ダイヤフラム弁（輸入品）から保守性に優れたY型ベローズ弁（国産品）に取り替えを実施している。

この弁の材質は、弁棒、弁箱とも同じステンレス鋼ではあるが、詳細には、弁棒はSUS630、弁箱はSUSF316であり、温度変化に伴う線膨張係数が若干異なるので、温度が上昇した場合、弁箱の方が弁棒よりも伸びやすく、弁の閉止力を緩和する方向（シート部に隙間を生じさせやすくする方向）に作用する。この温度上昇による影響は、取替前の弁においても同様であったが、構造上、ベローズ弁は温度上昇による影響を受ける部分が長いため、より影響を受けやすい傾向であることがわかった。

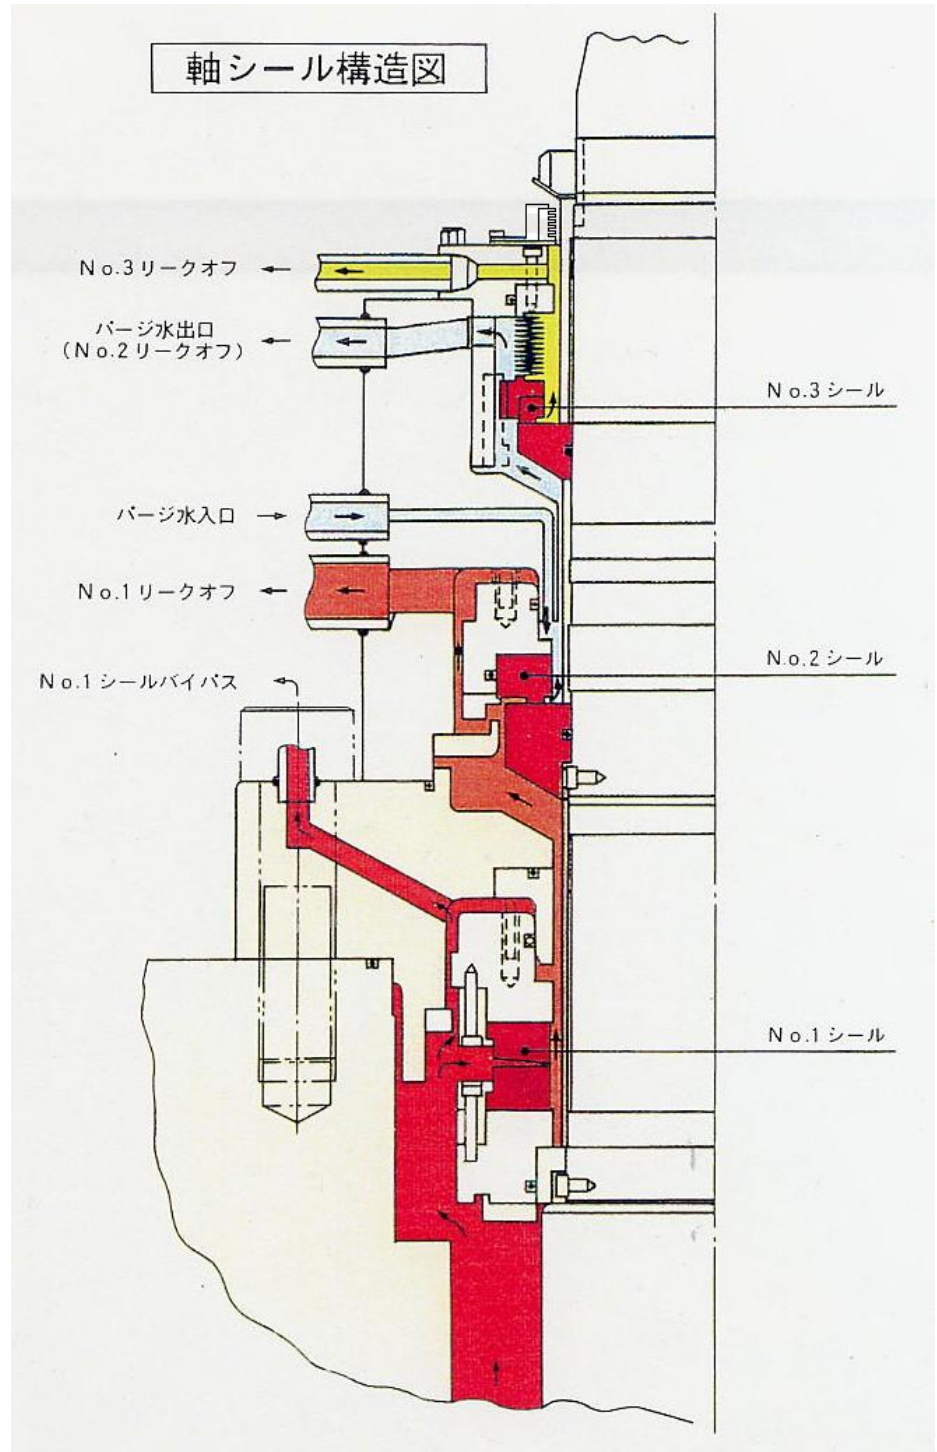
1次冷却材ポンプ1 A点検結果

以上の調査結果から、1次冷却材ポンプ1 A軸封部について異常のないことを確認した。

1次冷却材ポンプ1 A軸封部の各シール（No. 1, 2, 3）についての外観目視点検及び寸法計測並びに主軸部の液体浸透探傷検査を行った結果、異常は認められなかった。

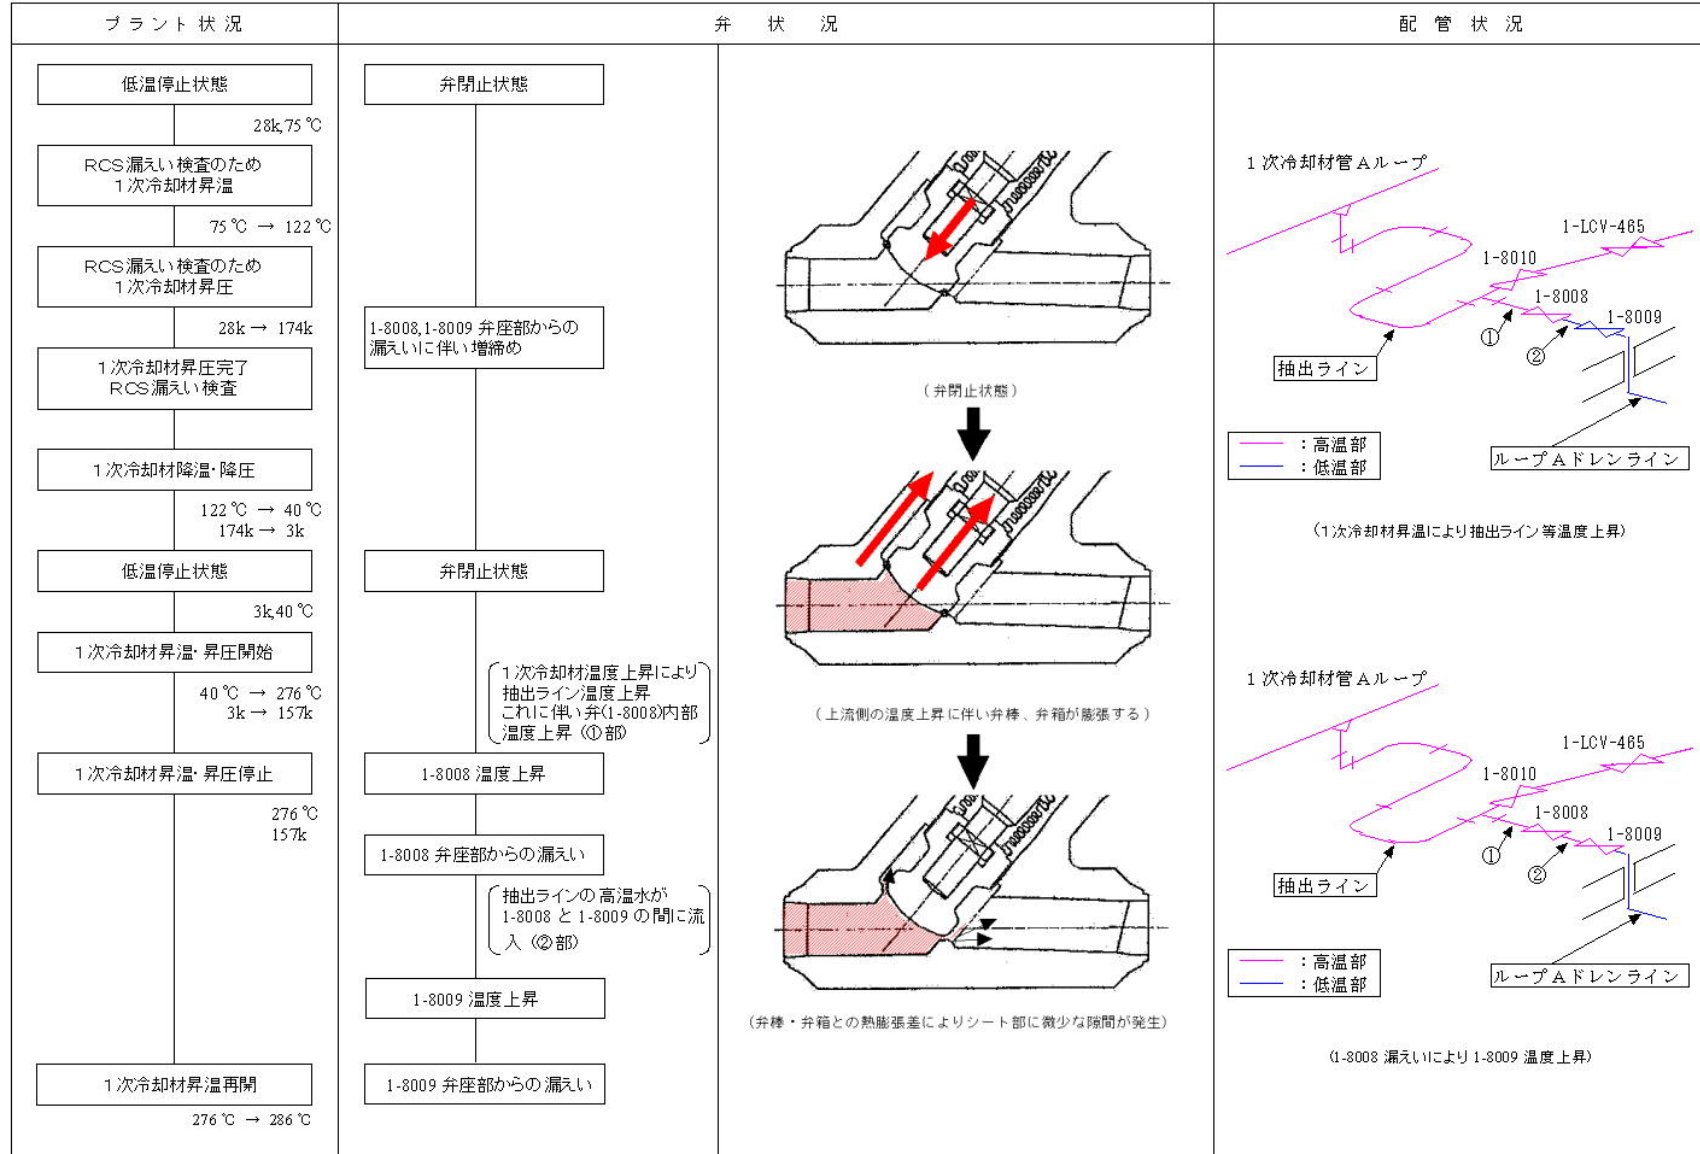
ループA ドレンライン弁漏えいに係る推定メカニズム

当該弁は、取替前の弁に比べて弁の全長が長く、温度上昇に伴う弁棒と弁箱の伸び差が大きいことから、取替前の弁より早めにシート部に微小な隙間が生じ、増し締め時期が遅れ、漏えいに至ったものと推定される。

高温・高圧状態で熱影響を受ける可能性のある弁のうち、弁の下流側がフランジ等で閉止されておらず、かつ大きな閉止力を必要とする弁（当該弁2台及び当該弁と同型のループBドレンライン弁2台）について、昇温・昇圧の各段階においてトルクレンチによる増し締めを行うこととし、要領書及びチェックシートを作成した。

今回の事象を紹介したワンポイントレッスンを作成し、全長が長く、弁棒と弁箱の伸び差が大きい弁は、温度上昇に伴いシート部に微小な隙間が生じやすく漏えいにいたる可能性があることを関係箇所所周知した。
