伊方発電所から通報連絡のあった異常に係る原因と対策の報告について
(平成14年6月分他)

伊方発電所第2号機格納容器排気筒ガスモニタのフィルタ目詰まり
他2件にかかる報告書の提出について

格納容器排気筒ガスモニタのフィルタ目詰まりについて

平成14年8月
四国電力株式会社

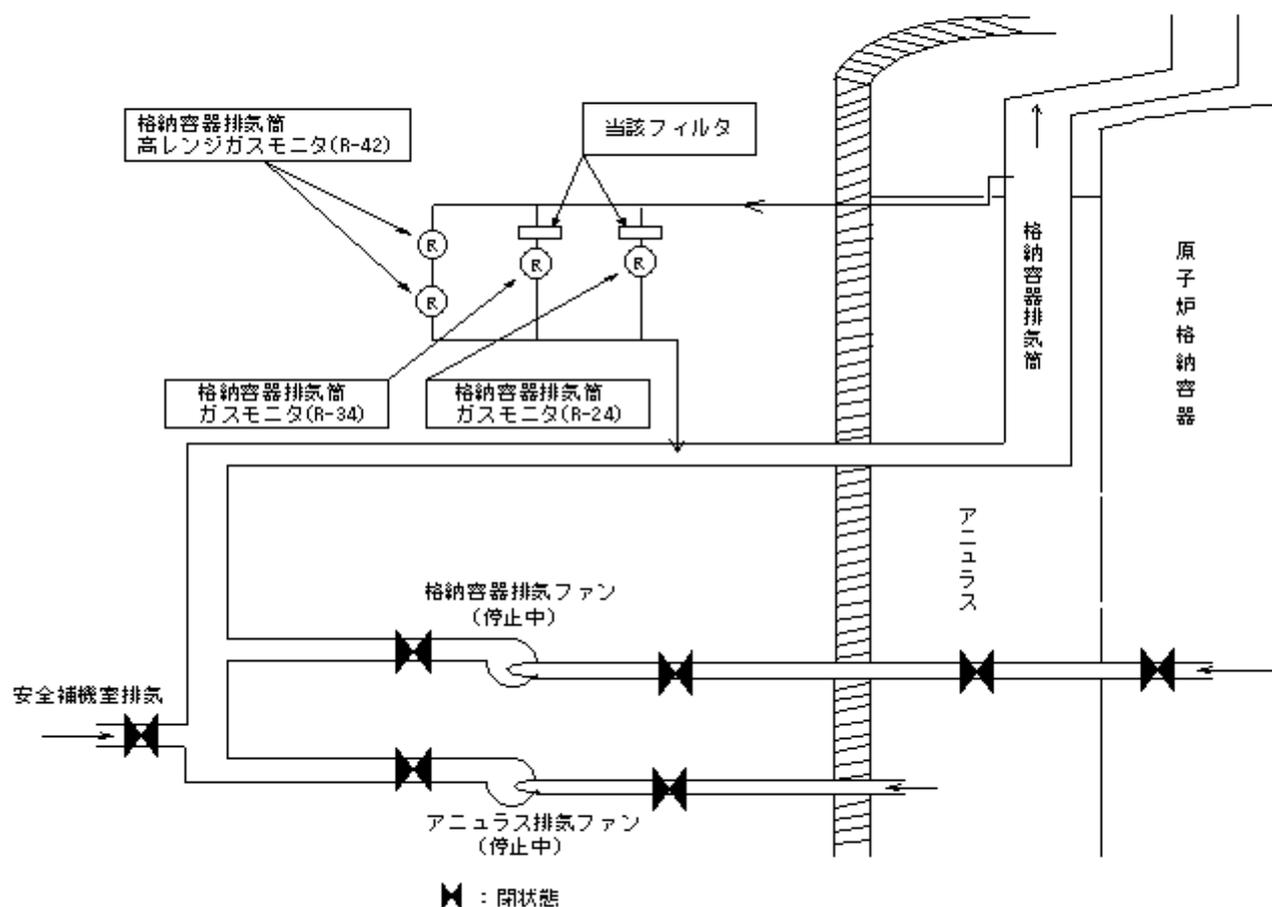
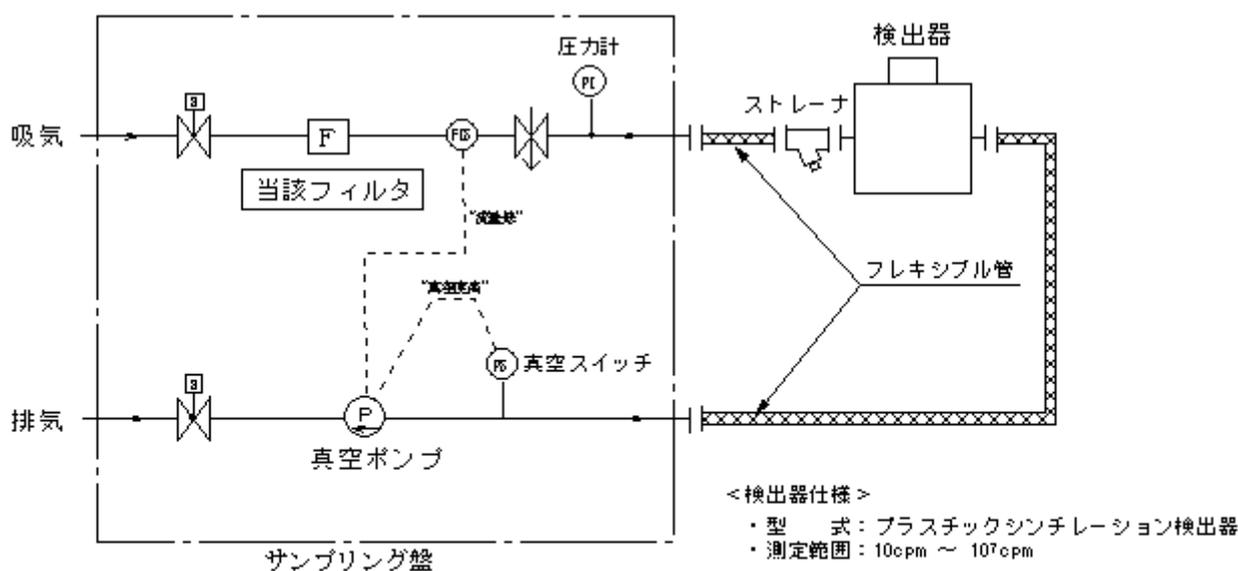
伊方 2 号機格納容器排気筒ガスモニタ系統図

伊方発電所第2号機は、通常運転中（出力573MW）のところ、平成14年6月20日5時35分、中央制御室に「プロセスモニタ故障」の警報が発信したことから、放射線監視盤を確認したところ、予備の格納容器排気筒ガスモニタ（R-34）の故障を示す表示灯が点灯し、測定用の空気を検出部に供給している真空ポンプが停止していた。

このため、両モニタの現地調査を実施したところ、モニタの吸込口に取り付けているフィルタの汚れが認められたため、当該フィルタの取替を行い、7時10分頃に両モニタを再起動し、正常な状態に復帰したことを確認した。

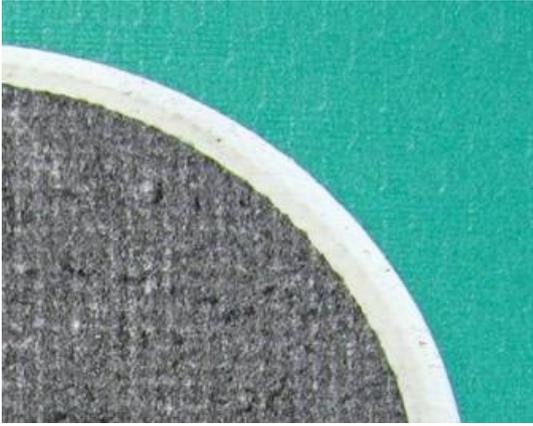
フィルタ外観 (一部分)

a. 当該両モニタのフィルタの外観目視点検を実施したところ、フィルタ捕集面が付着物により汚れて黒くなっていることを確認した。

目視によりフィルタ捕集面の状況観察を実施したところ、微細な灰黒色の微粒子が、薄く均一にフィルタ繊維表面に付着・捕集されていることを確認した。

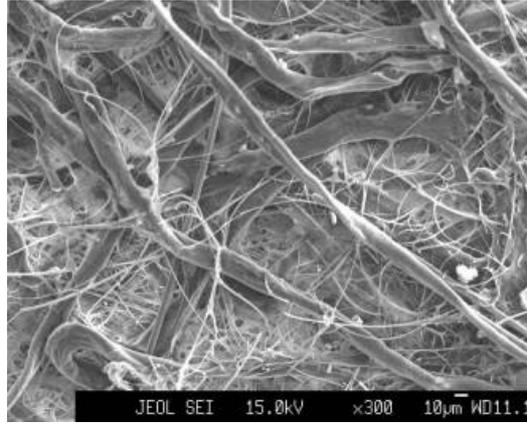
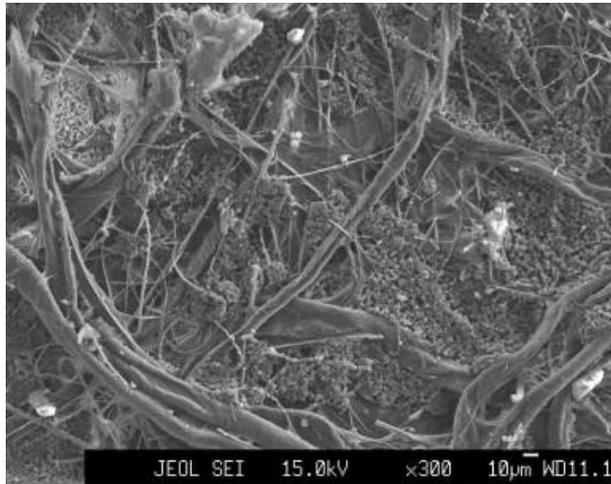
使用フィルタ (×300倍)

フィルタの捕集面は、径約20～30ミクロンのセルロース繊維と数ミクロンのガラス繊維が絡み合った不織布構造であり、電子顕微鏡による当該フィルタ捕集面の観察の結果、微細な粒子がこれら繊維の間隙に付着・捕集され、目合いを埋めている状況を確認した。

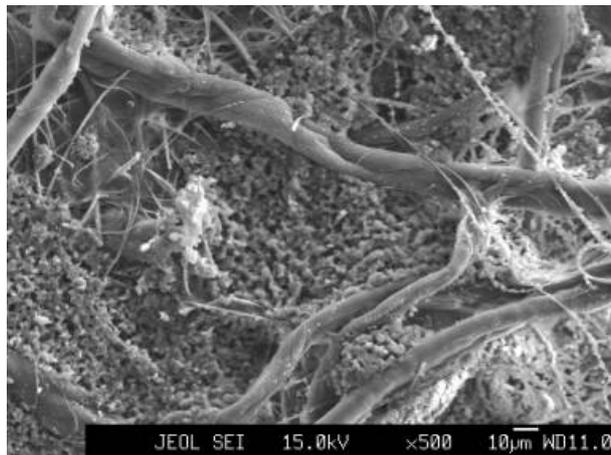
使用フィルタ付着物 (粒子状の物×500倍)

の使用環境中に存在するS（イオウ）、K（カリウム）、Fe（鉄）であり、特に問題となるものは検出されなかった。

微細な粒子が付着
主な成分
S : 硫黄
K : カリウム
Fe : 鉄

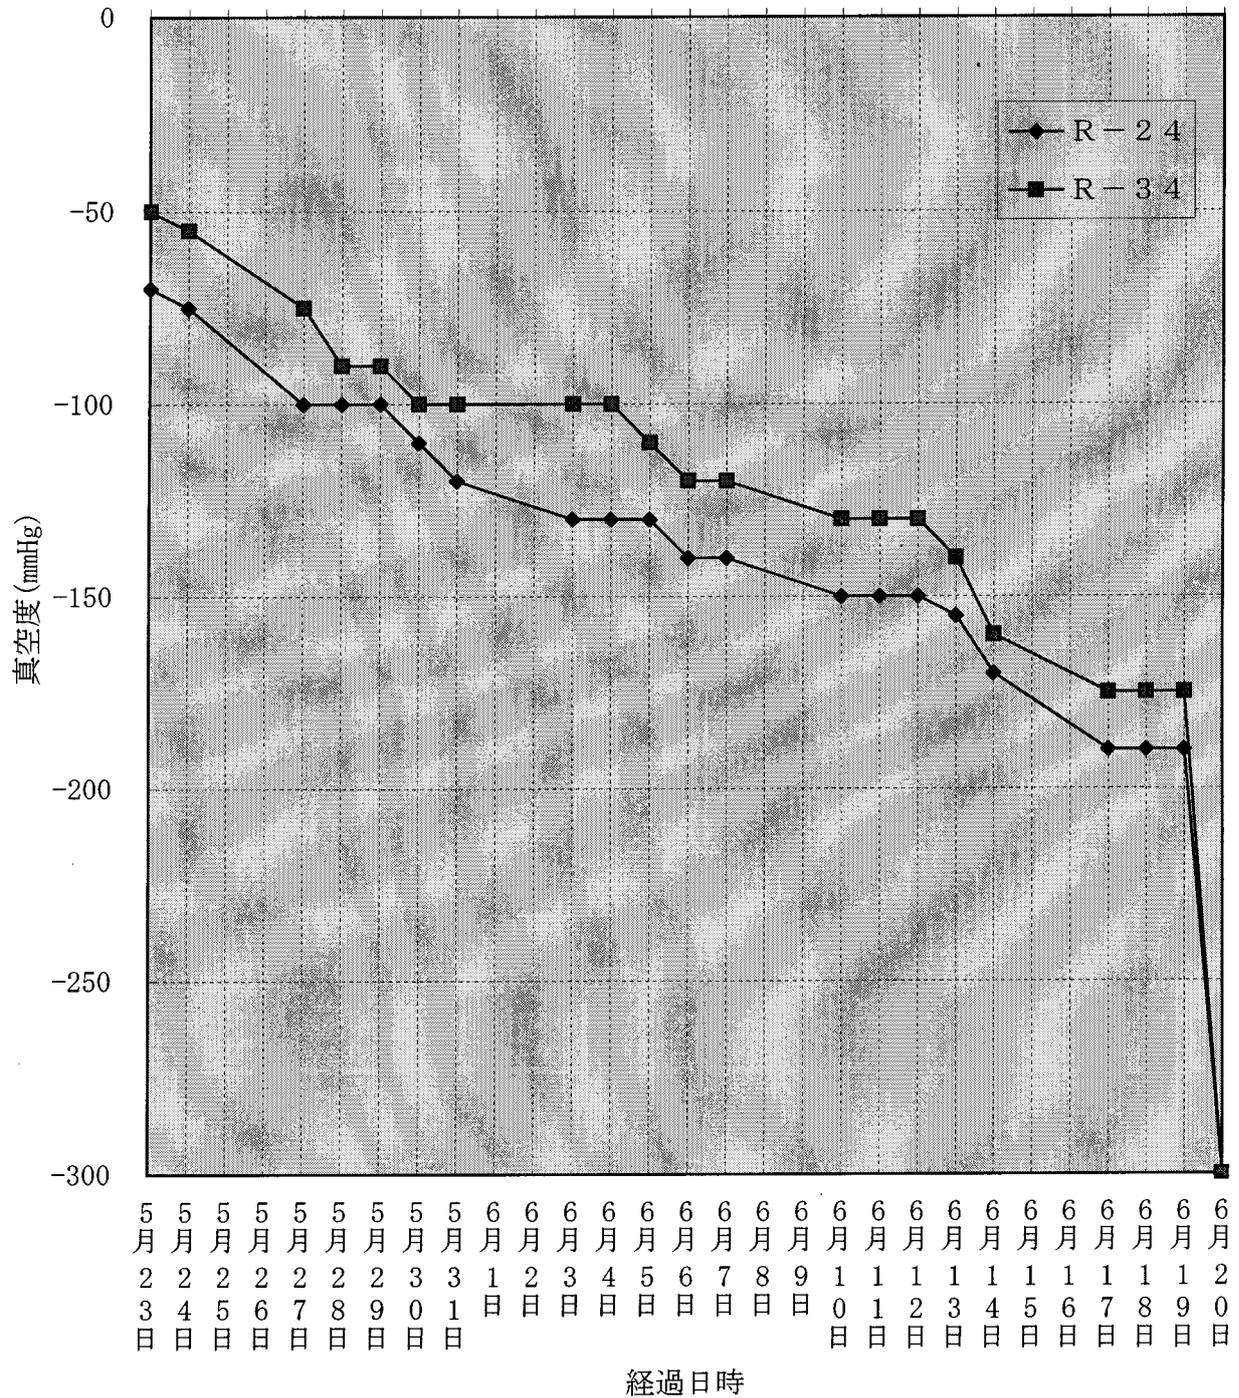
格納容器排気筒ガスモニタ真空度の推移

また、両モニタの真空度は1日1回の巡視点検時に確認しており、当該フィルタの真空度は、前回取替から事象発生前日までは急速な指示変化は認められないが、前日から事象発生時にかけて急速に真空度が上昇し、真空度高設定値(-300mmHg)に達していた。

- (1) 2号機格納容器排気筒ガスモニタ（R-24、R-34）の入口フィルタを新品に取り替えた。
- (2) 2号機格納容器排気筒ガスモニタ（R-24、R-34）の入口フィルタの取替頻度を1回/月から2回/月に変更することとし、作業要領書を改訂した。

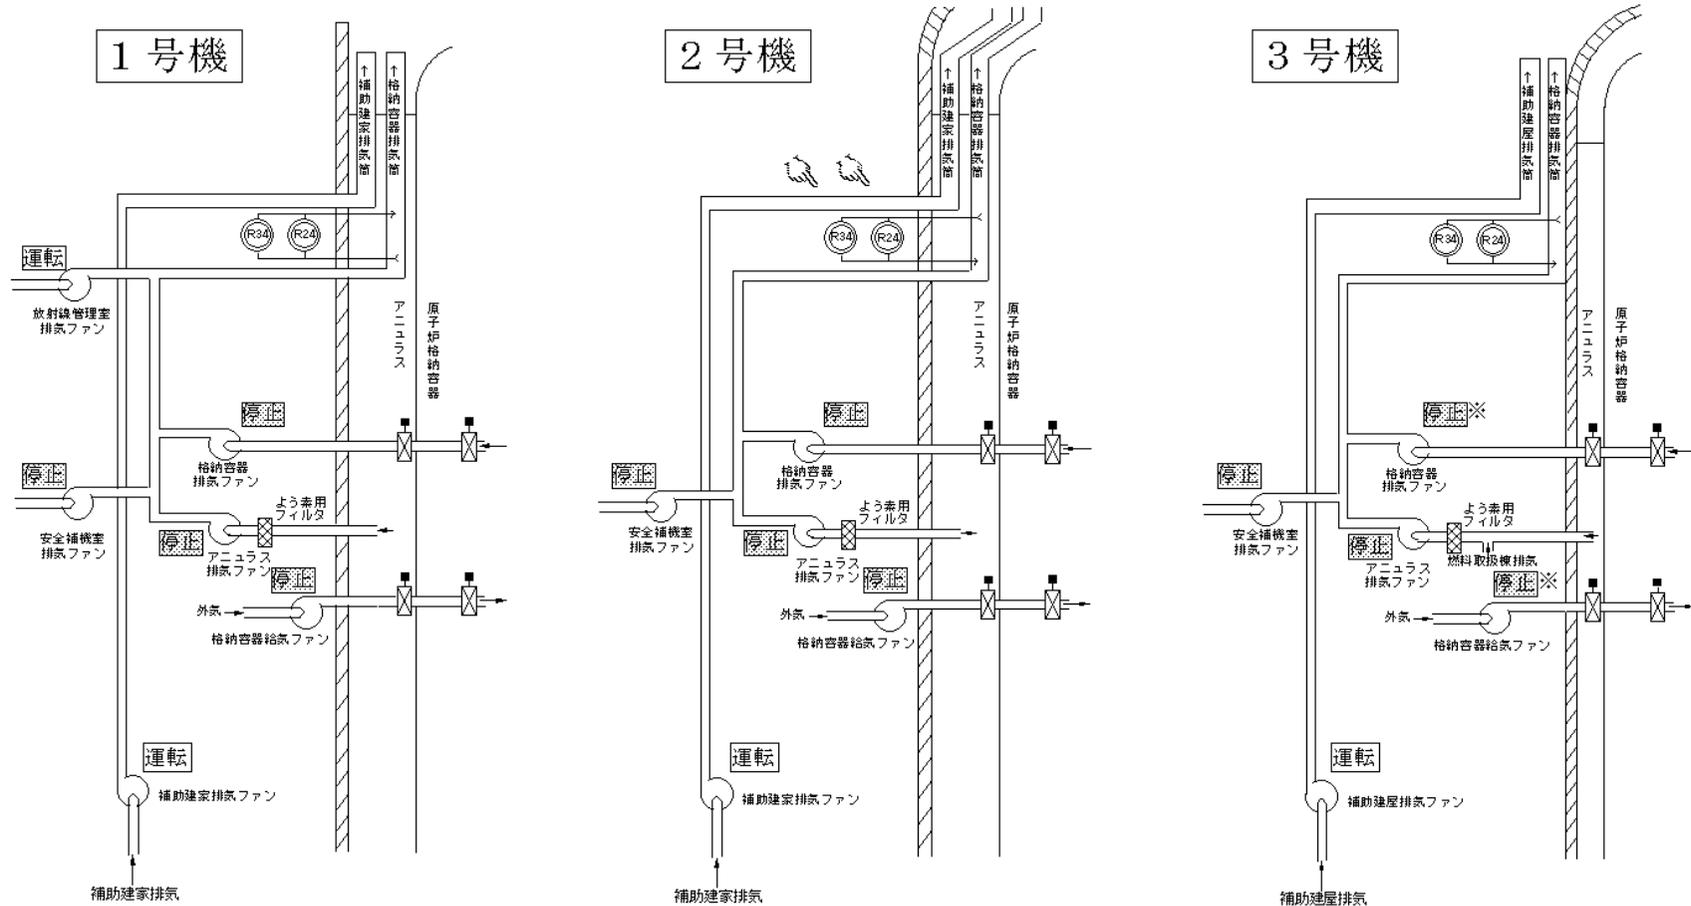
伊方1, 2, 3号機
格納容器排気筒に接続する換気空調設備の運転状態(プラント運転中)比較図

伊方1～3号機の格納容器排気筒に接続する換気空調設備排気ファンの運転状態（プラント運転中）は以下のとおりであり、1号機は常時空気の流れが生じているが2、3号機については、空気の流れがなく、排気筒内に塵埃等が滞留しやすい環境にあると推定される。

通常運転中、2号機格納容器排気筒内は流れがなく、空気が滞留状態にあることから、外気側の塵埃が排気筒内に浸入、滞留しやすく、当該両モニタのフィルタは目詰まりしやすい傾向にある。

1号機格納容器排気筒に接続された放射線管理室排気ファンが常時運転状態にある。

2号機格納容器排気筒に接続された各ファンが常時停止状態にある。

3号機格納容器排気筒に接続された各ファンが常時停止状態にある。
※3-6定検中のため、格納容器給気ファンおよび排気ファンは運転状態にあった。
