伊方発電所から通報連絡のあった異常に係る原因と対策の報告について（平成14年7月分）

伊方発電所第2号機高圧注入ポンプ出口流量計の不具合  
他2件にかかる報告書の提出について

伊方発電所第2号機

高圧注入ポンプ出口流量計の不具合について

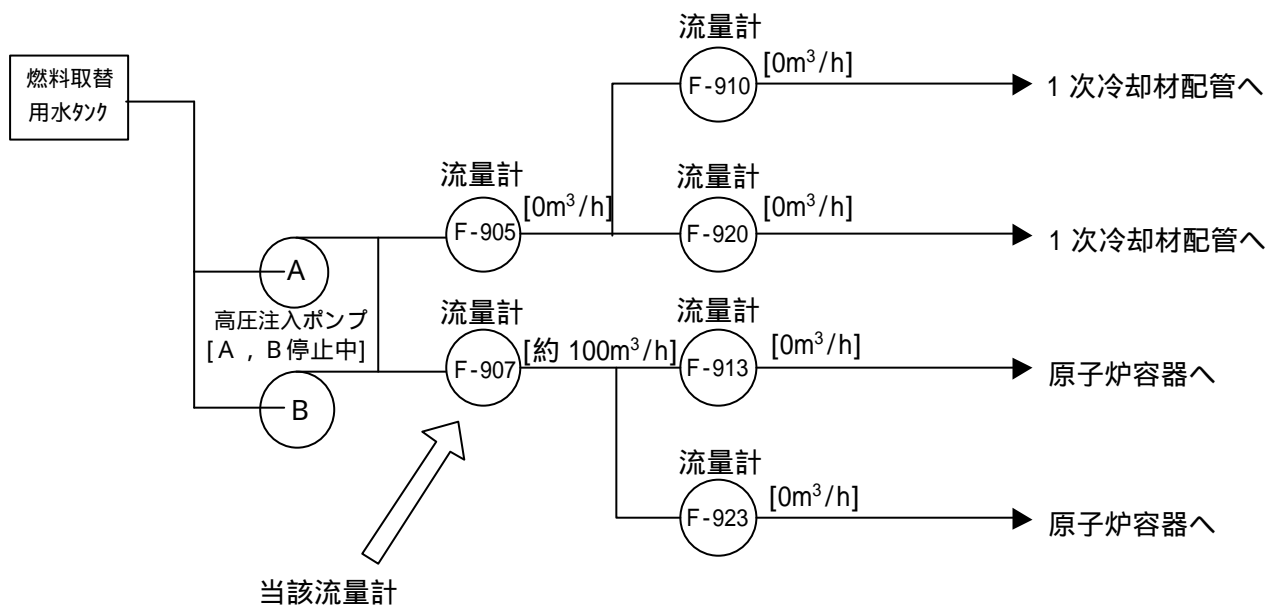
### 高圧注入系 概略系統図

伊方発電所第2号機は、通常運転中（出力572 MW）のところ、平成14年7月6日9時00分頃、通常 $0\text{ m}^3/\text{h}$ となっている高圧注入ポンプ出口流量計の指示値が約 $100\text{ m}^3/\text{h}$ となっていることを中央制御室の運転員が確認した。

高圧注入ポンプは停止中であり、当該流量計の下流側に設置されている2台の流量計指示値は $0\text{ m}^3/\text{h}$ であった。

[ ]内は、不適合発生時の状況  
 (流量は中央制御室設置指示計の指示値)

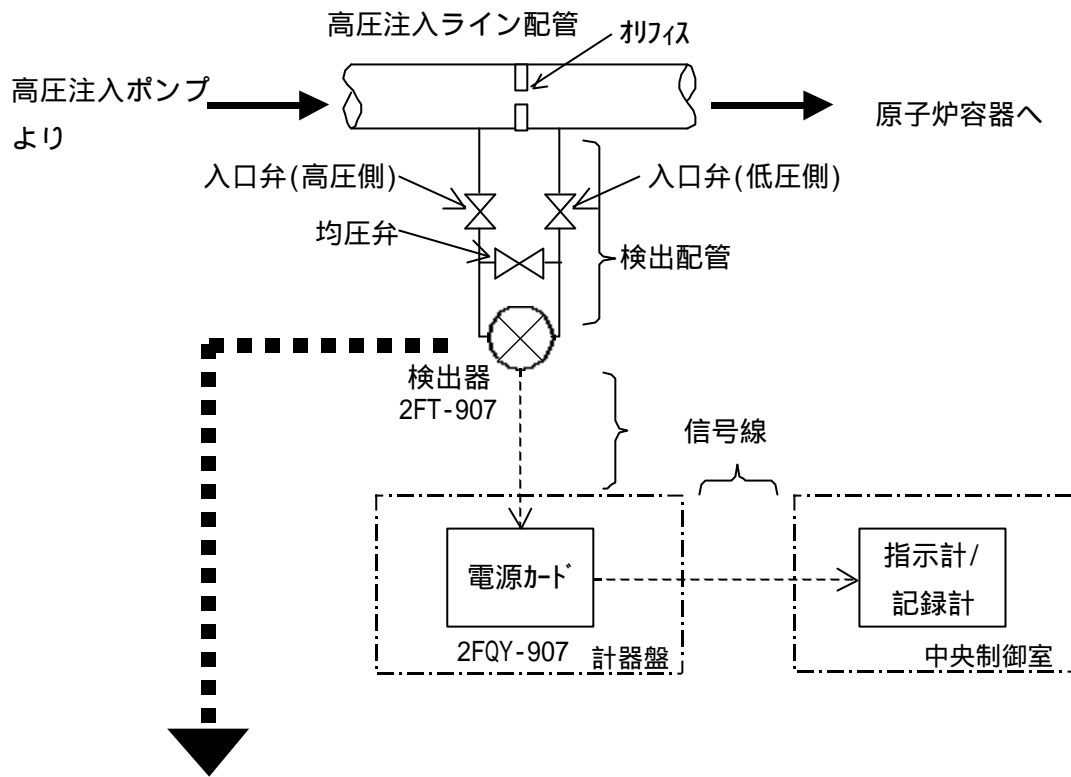
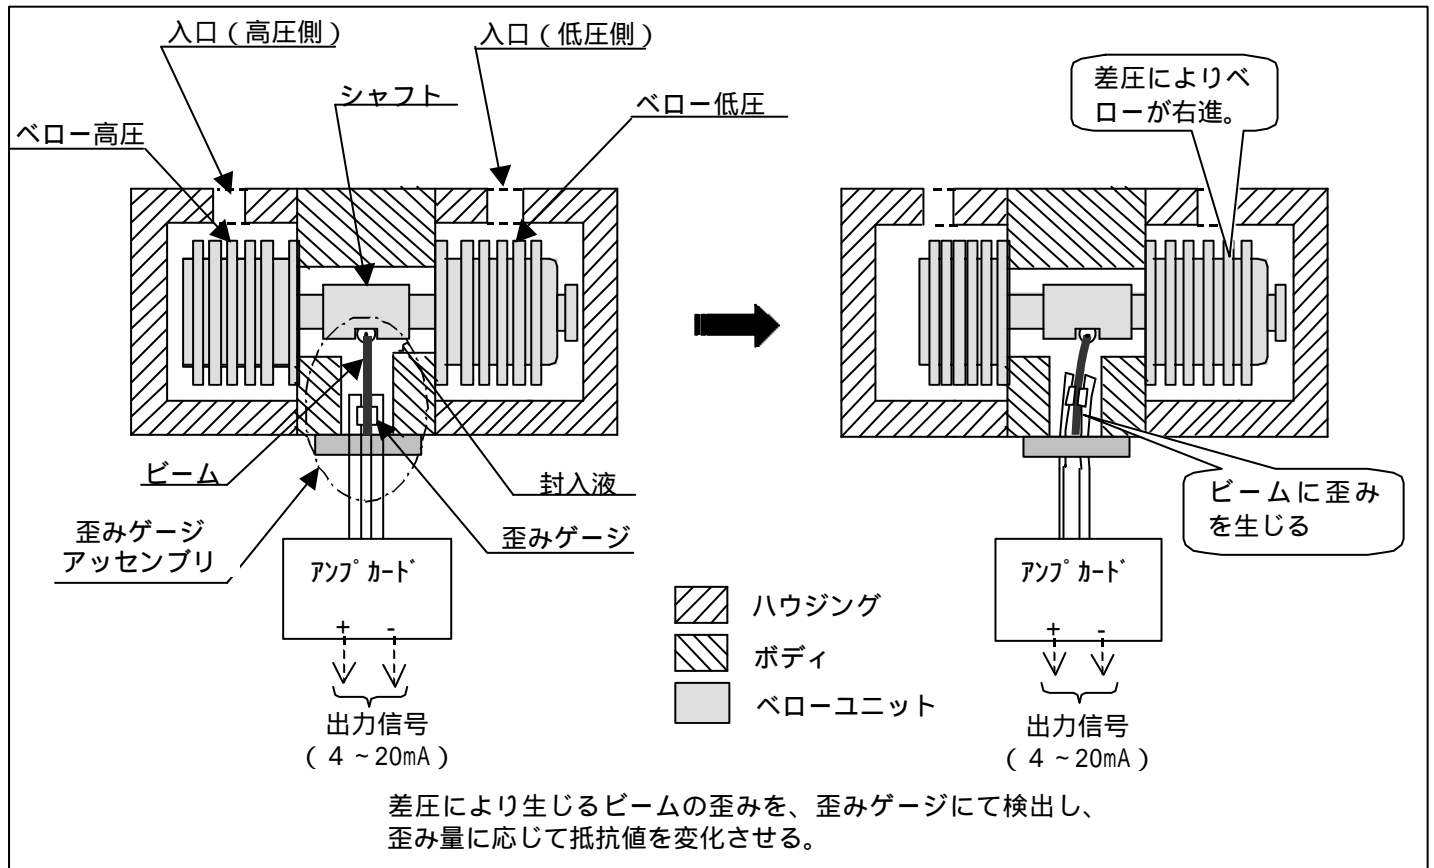
### 高圧注入ポンプ出口流量計概要図

- a. 検出配管の健全性を確認するため、流量検出器の入口弁（高圧側、低圧側）を「閉」、均圧弁を「開」とし、検出器の出力を確認したところ、指示値は変化せず、約  $100 \text{ m}^3/\text{h}$  であり、検出配管の異常は認められなかった。
- b. 流量検出器に模擬信号を入力し、出力値を確認したところ、測定範囲である  $0 \sim 200 \text{ m}^3/\text{h}$  相当の差圧信号入力に対し、 $100 \sim 173 \text{ m}^3/\text{h}$  相当の出力を示した。
- c. 流量検出器以降に配置される機器の健全性を確認するため、検出器出力側の信号線を切離し、計器盤入口から模擬信号を入力して確認試験を行った結果、計器盤、指示計及び記録計に異常は認められなかった。

以上のことから、当該流量計の指示不良は、流量検出器単体の故障と判断した。なお、当該検出器は平成14年1月に取替えたものであった。

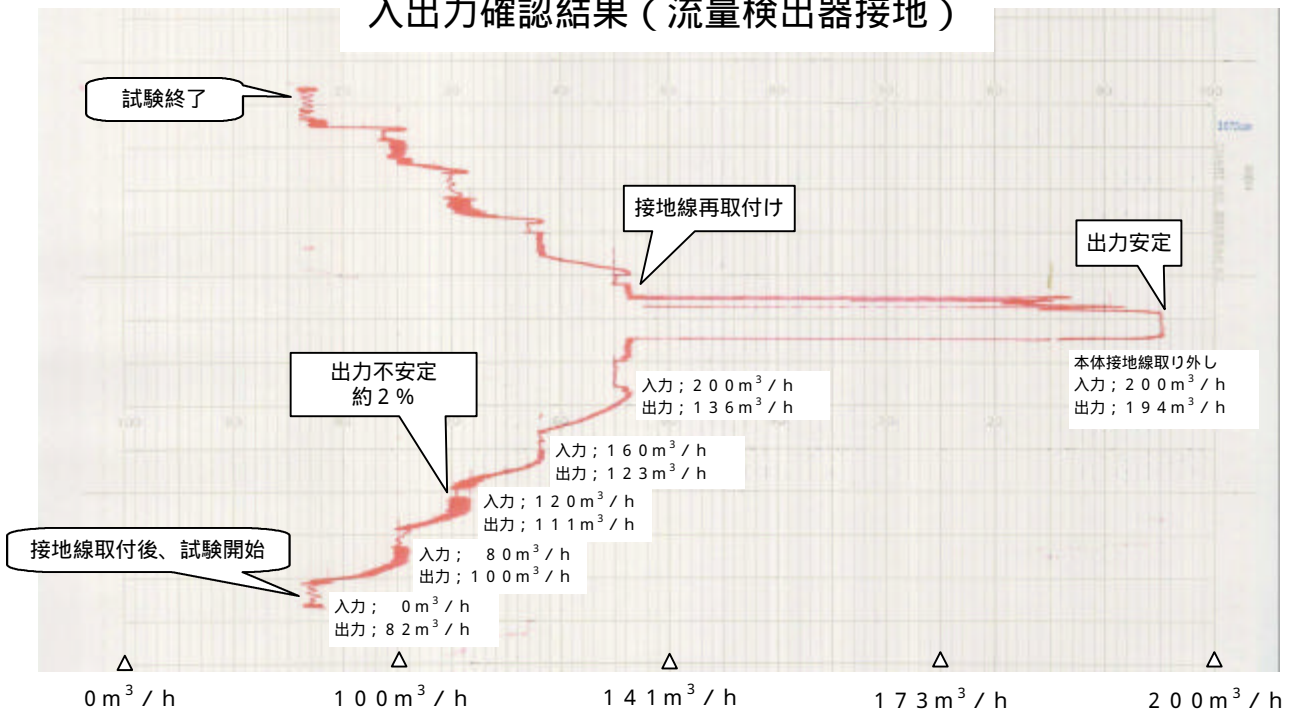
入出力確認結果 ( 流量検出器接地 )

- ・現地設置状態と同様\*に流量検出器本体を接地した状態では  $0 \sim 200 \text{ m}^3/\text{h}$  相当の差圧信号入力に対して、出力は  $82 \sim 136 \text{ m}^3/\text{h}$  相当であり、入力値と大きく異なる値を示すとともに出力が不安定になることを確認した。
- ・流量検出器本体を接地しない状態では  $0 \sim 200 \text{ m}^3/\text{h}$  相当の入力に対して、出力は  $28 \sim 193 \text{ m}^3/\text{h}$  相当であり、許容誤差は満足

このことから、流量検出器の絶縁不良が考えられた。(正常品であれば、接地の有無に関係なく出力は安定している)

各ポイントに於けるデータの全てが許容誤差を大きく逸脱している。  
また、出力も不安定である。

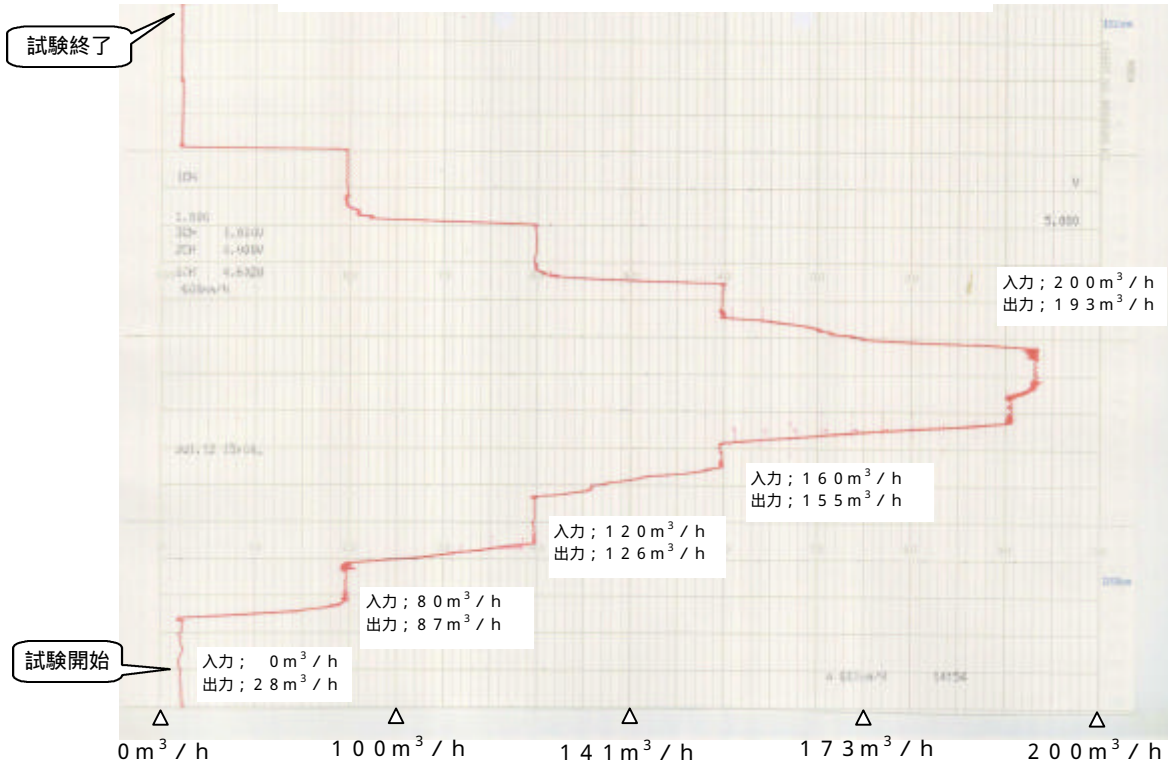
入出力確認結果 ( 流量検出器接地無し )

各ポイントに於けるデータの全てが許容誤差を逸脱しているが、調整可能範囲である。  
また、出力も安定している。

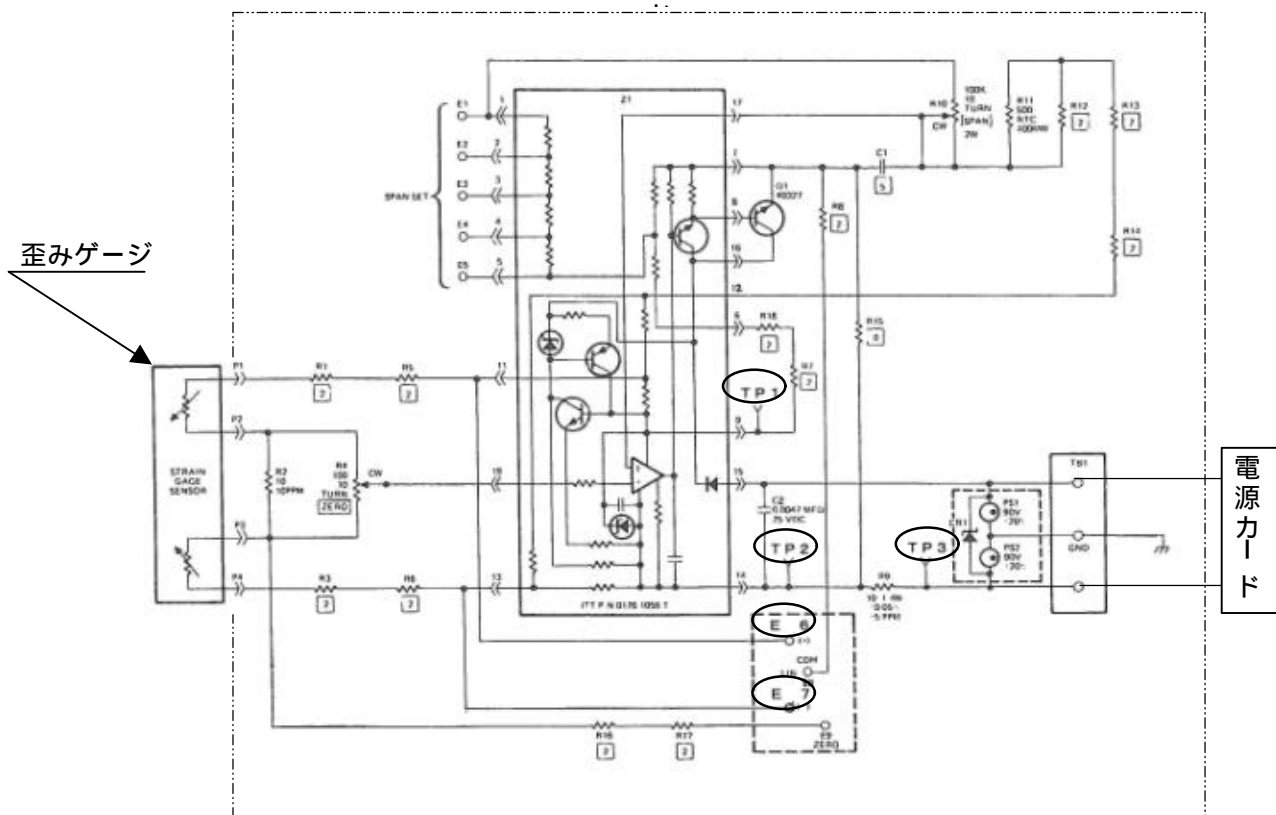
## アンプカード各部の電圧測定結果

アンプ回路の健全性を確認するため、アンプ回路各部の電圧を測定した結果、基準値相当であり、回路に異常のないことを確認した。

接地線有り、無しともに測定データは、基準電圧相当であり問題ない。

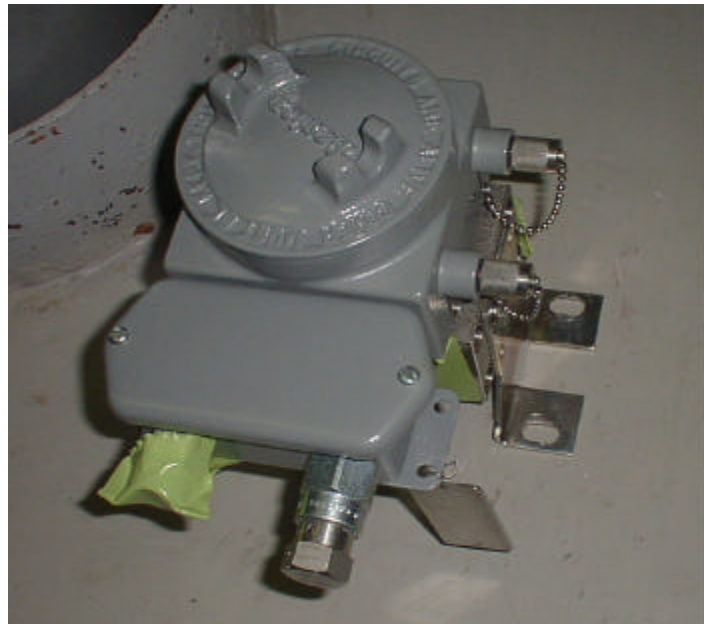
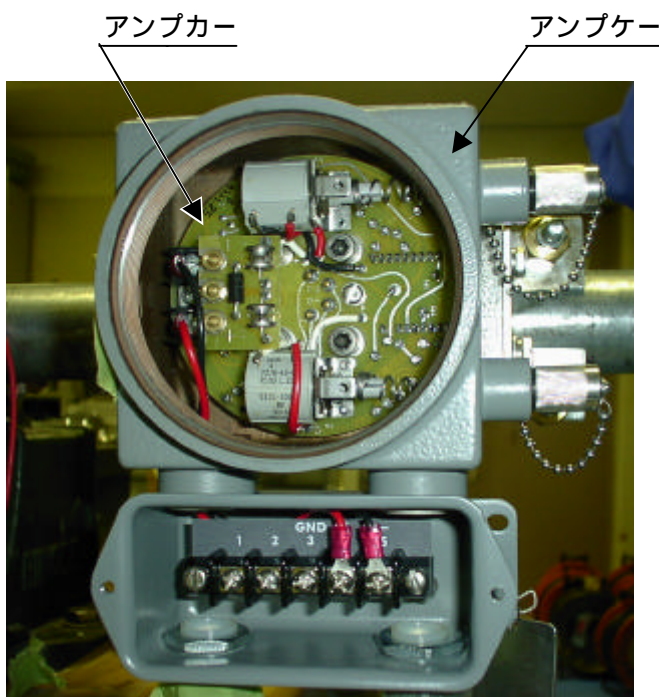
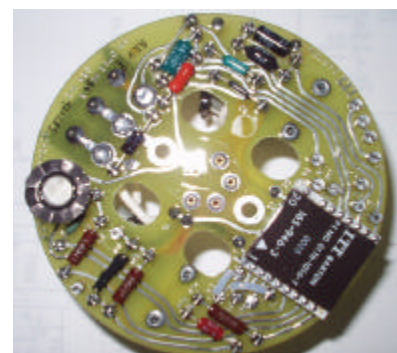
## 流量検出器各部点検状況

- a. 流量検出器の外観目視点検  
外観・目視点検の結果、腐食、傷、変形等の異常は認められなかった。

流量検出器内部(アンプカード部)の異物確認を実施したところ、出力不良につながるような異物は認められなかった。

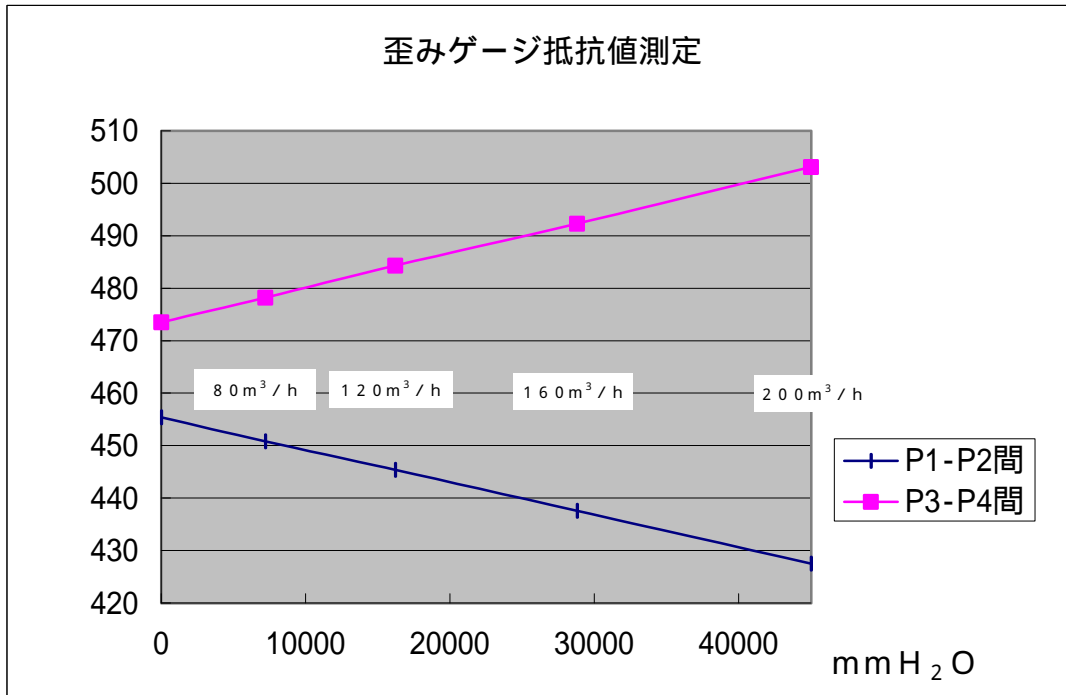
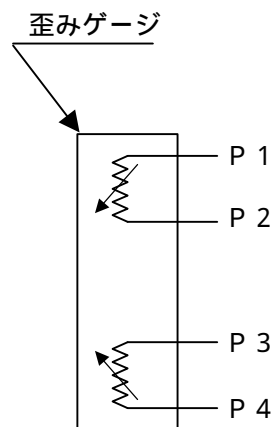
## 歪みゲージ抵抗値測定結果

受圧部の健全性を確認するため、受圧部に模擬入力を加え、歪みゲージの抵抗値を測定した結果、模擬入力値に対する抵抗値の変化に異常は認められなかった。

P 1 - P 2 間および P 3 - P 4 間の抵抗とも各流量に比例した抵抗値の変化となっており良好である。

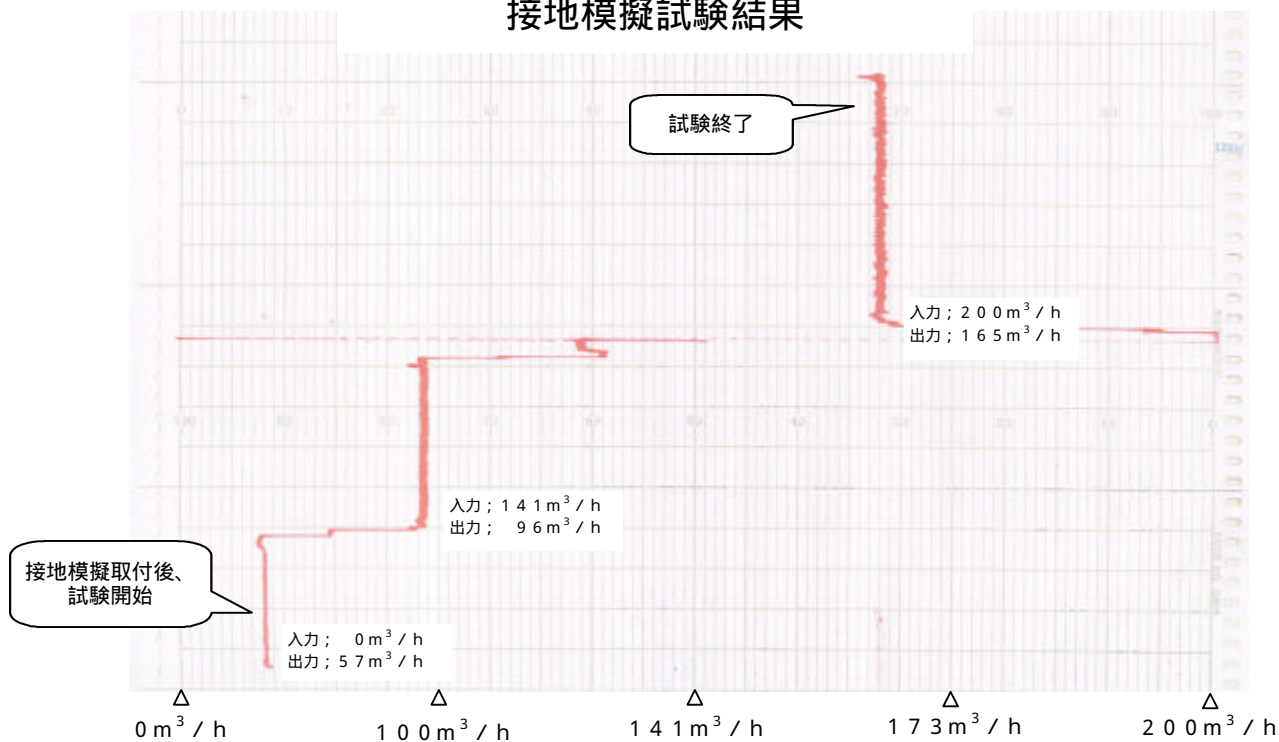
## 接地模擬試験結果

各部の詳細調査中に、不具合事象が再現されなくなったことから、強制的にアンプカード単体を接地した状態でアンプカードに模擬信号を入力し入出力確認を行ったところ、現地調査時及び流量検出器本体を接地しての入出力確認時と同様に、入力値から大きく逸脱した出力値(入力 $0\sim 200\text{ m}^3/\text{h}$ 相当に対し、出力 $57\sim 165\text{ m}^3/\text{h}$ 相当)を示すとともに出力が不安定になる事象が再現することを確認した。

以上のことから、アンプ回路において、何らかの要因により一時的に接地状態となり、流量検出器が動作不良を起こしたと考えられる。

高圧注入ポンプ出口流量検出器の故障は、一時的に流量検出器本体とアンプ回路の絶縁が不良となりアンプ回路が接地状態となったことから、出力が不安定になったものと推定される。

各ポイントに於けるデータの全てが許容誤差を大きく逸脱している。  
また、出力も不安定であり、事象はほぼ再現している。

- (1) 当該検出器を予備品に取り替え、健全性を確認のうえ復旧した。
- (2) これまでと同様に、定検時に流量検出器の特性試験を行い健全性を確認するとともに、運転中の故障に対応するため予備品を常備しておく。
