伊方発電所から通報連絡のあった異常に係る原因と対策の報告について（平成14年7月分）

伊方発電所第2号機高圧注入ポンプ出口流量計の不具合
他2件にかかる報告書の提出について

伊方発電所第2号機
一次系補給水ポンプの不具合について

平成14年9月
四国電力株式会社

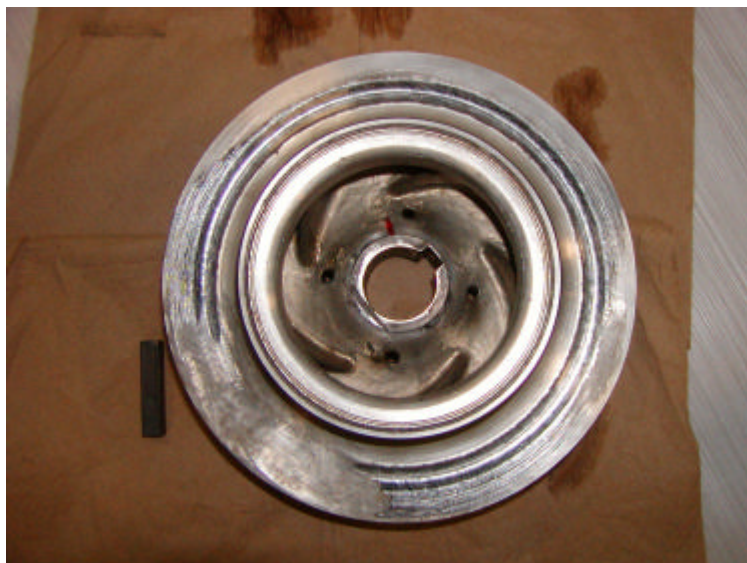
インペラ

i) 軸端側のインペラおよびケーシングの表面に接触した擦傷が認められた。

このため、インペラが流体推力により吸い込み側に移動するとともに、インペラの振れ等により、インペラとケーシングの間隙がなくなり両者が接触した。

インペラとケーシングの接触個所について、擦傷を研磨補修後、液体浸透探傷検査で異常がないことを確認した後、再使用した。

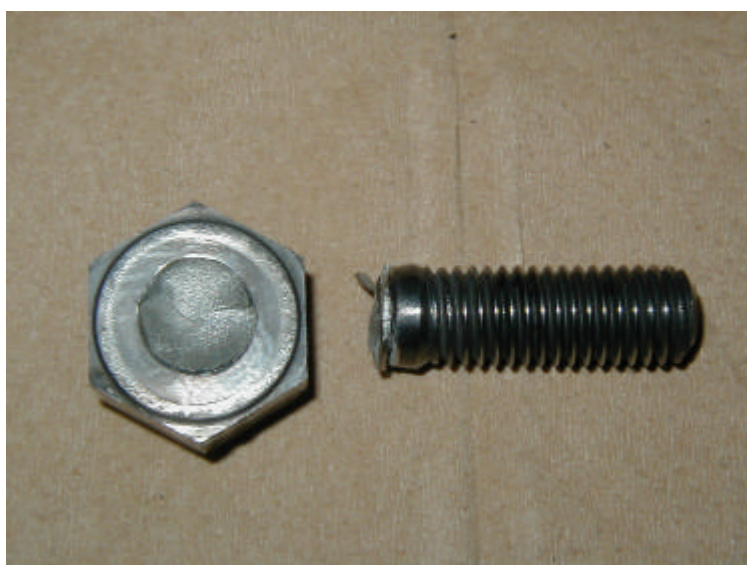
インペラ用ボルト

ii) インペラと主軸を接続しているインペラ用ボルトに緩みが認められ、同ボルト取外し中に、当該ボルトが首下部分で破断した。

折損したインペラ用ボルトを新品（SUS403）に取り替えた。

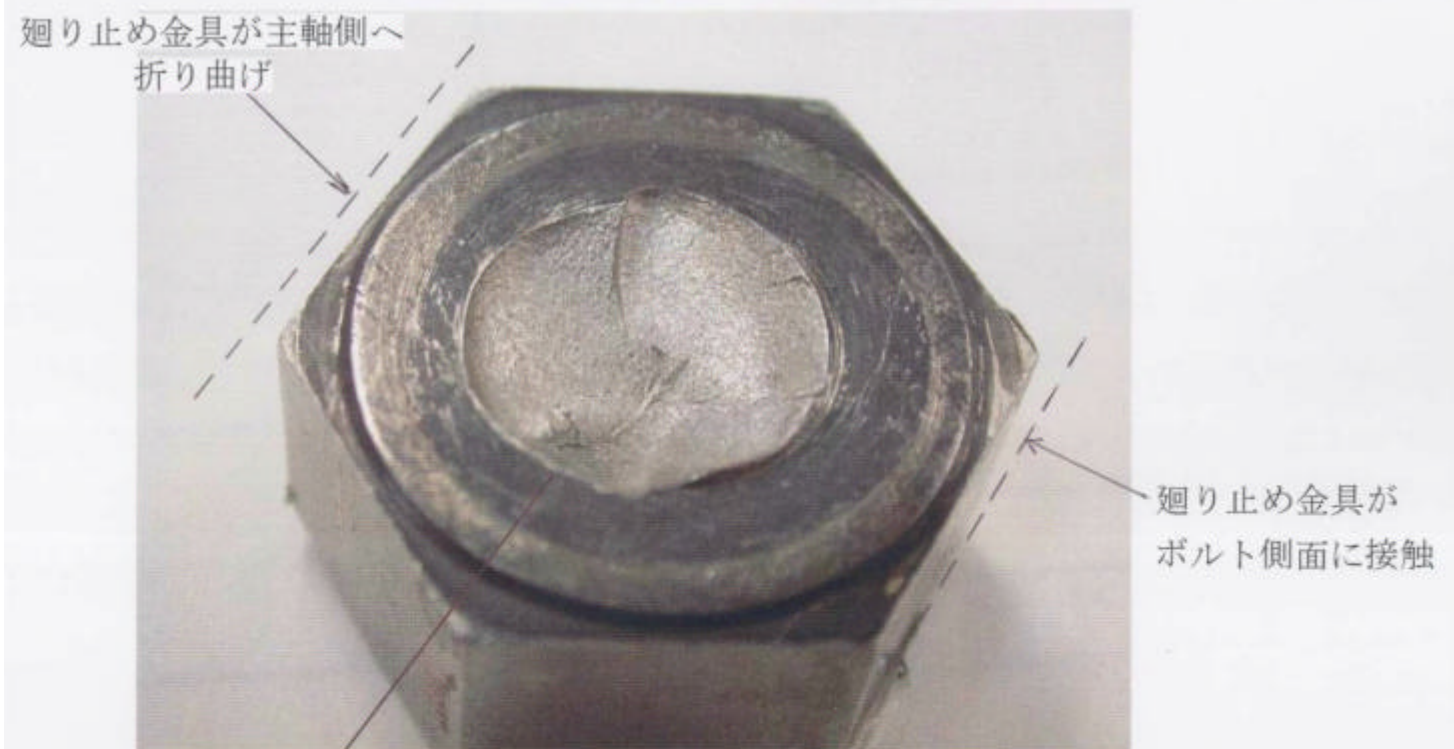
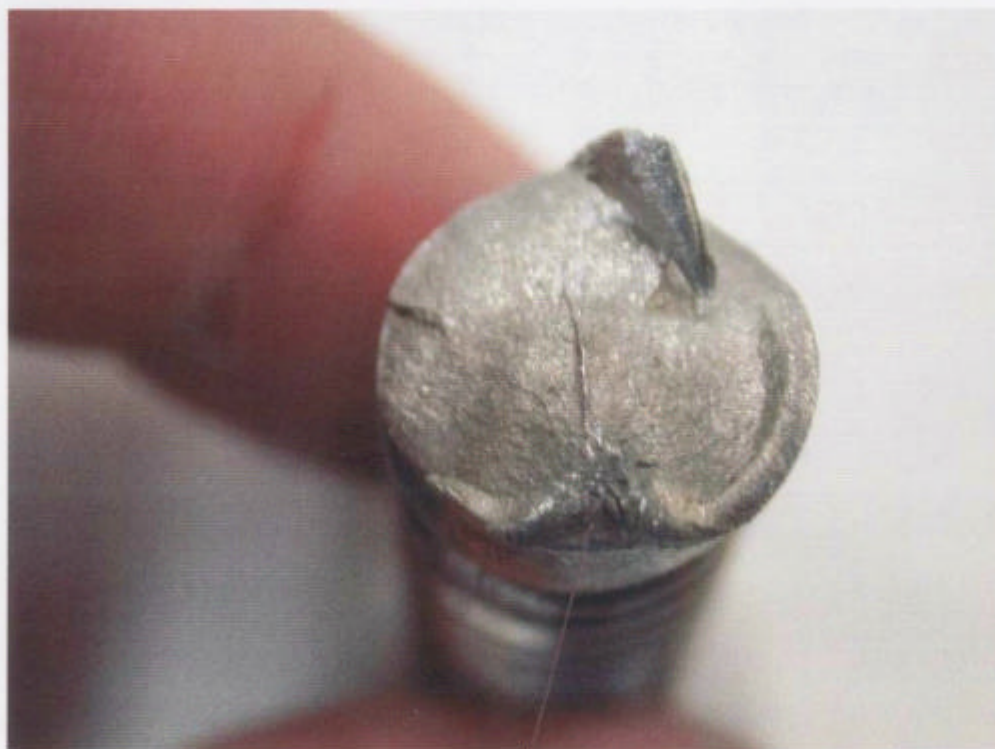
インペラ用ボルト破面のマクロ観察結果

破面は、ボルト頭部ですり鉢状、ねじ部側で凸状となっており、両者とも比較的なめらかな状態であった。

破面中央には、一直線上に引きちぎられた痕跡が認められた。

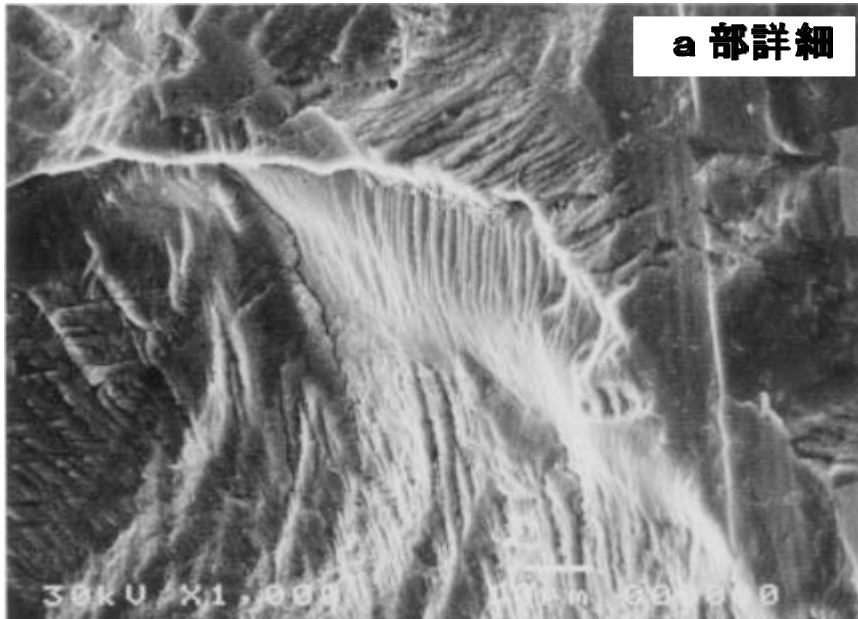
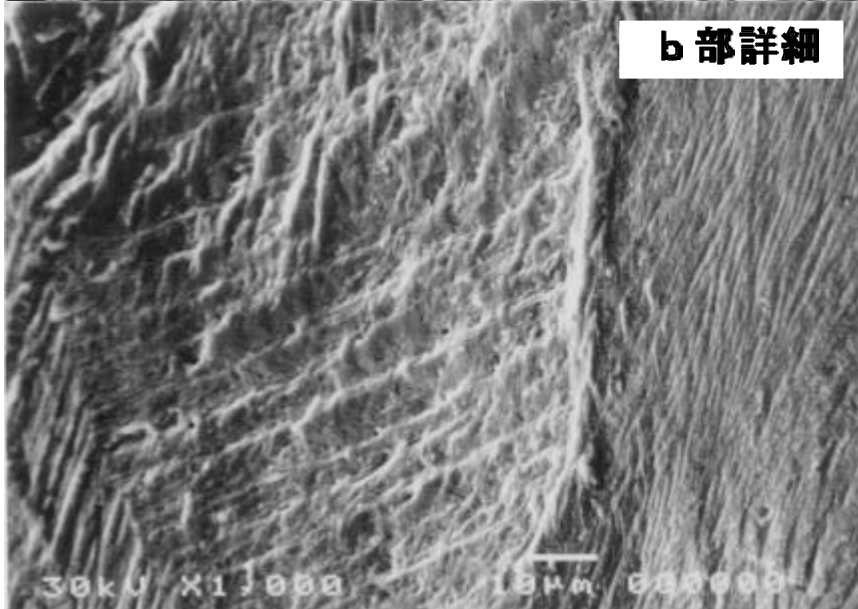
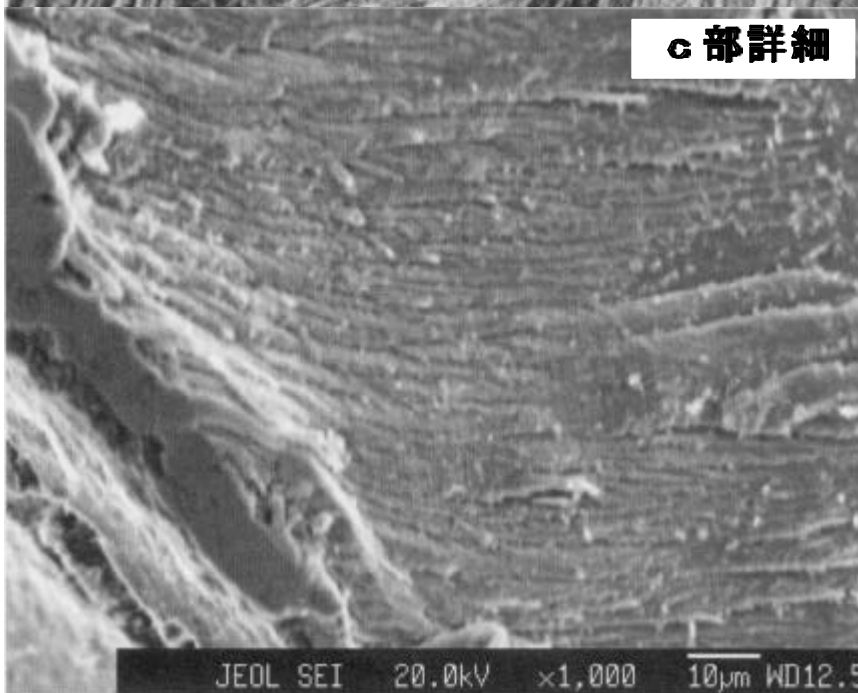
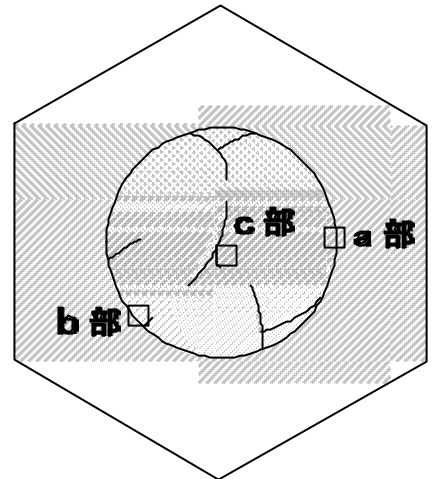
インペラ用ボルト破面のSEMによる拡大観察結果

ボルト頭部側の破面を走査型電子顕微鏡を用いて観察した結果、破面のなめらかな部分の随所に疲労破壊の特徴であるストライエーションが観察された。

この接触により発生する荷重が、インペラ用ボルトに繰り返し加わった結果、疲労割れが発生し、割れの進展に伴い更にインペラとケーシングの接触部が広がるとともに、回転抵抗が増大し、当該ポンプの電動機が過負荷となったことから自動停止に至ったと推定される。

a, b, c 部とも
ストライエーションが観察された

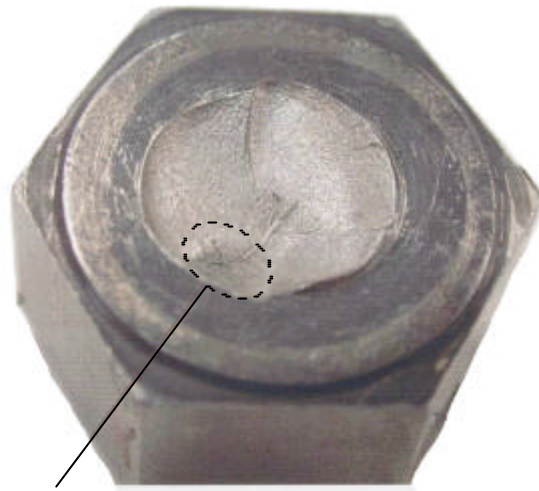
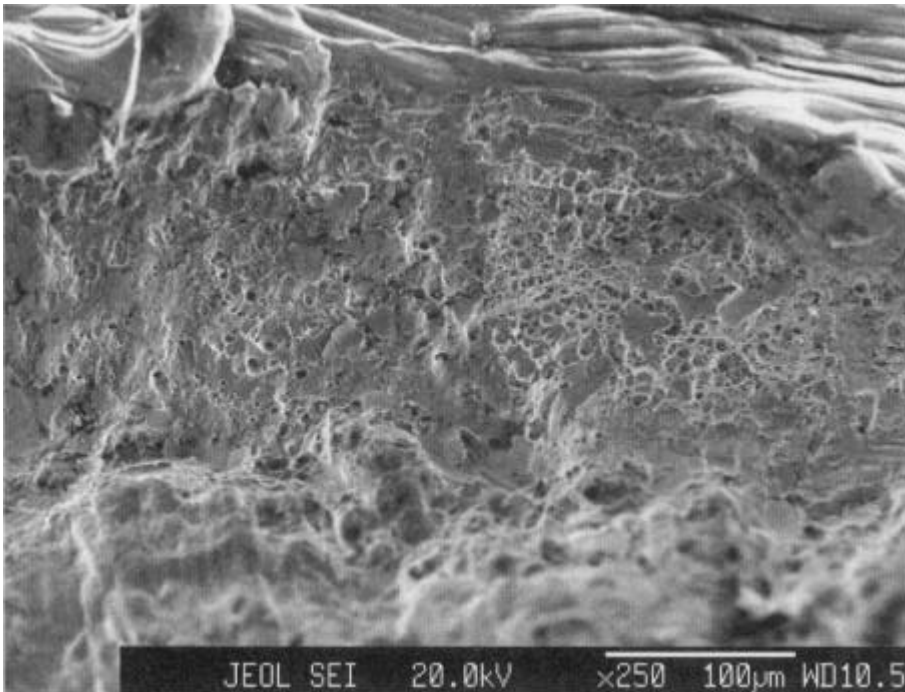
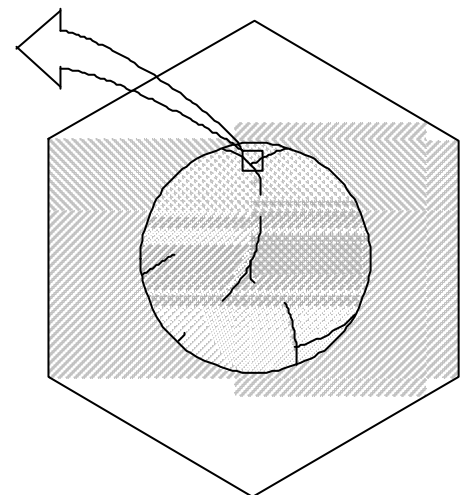
d部

また、マクロ観察における破面形状から、最終的に破断した領域と推定される部位の一部では、延性破壊の特徴であるディンプルが観察された。

d部においては、ディンプルが
観察された

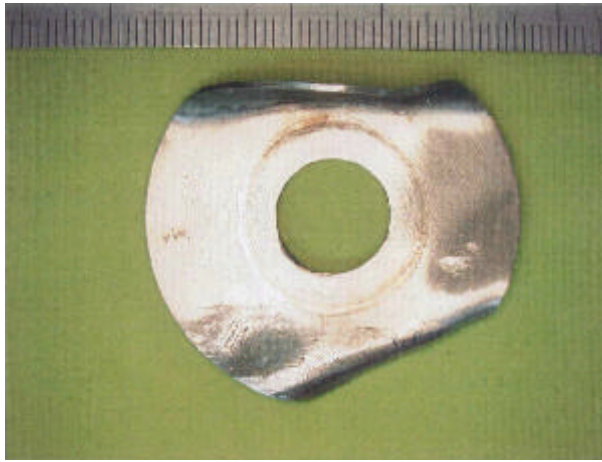
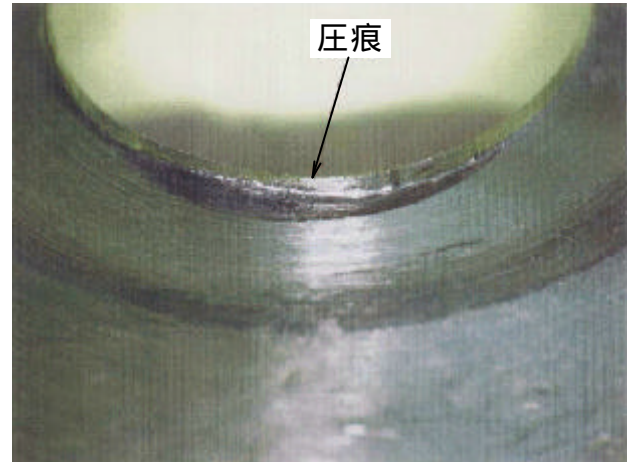
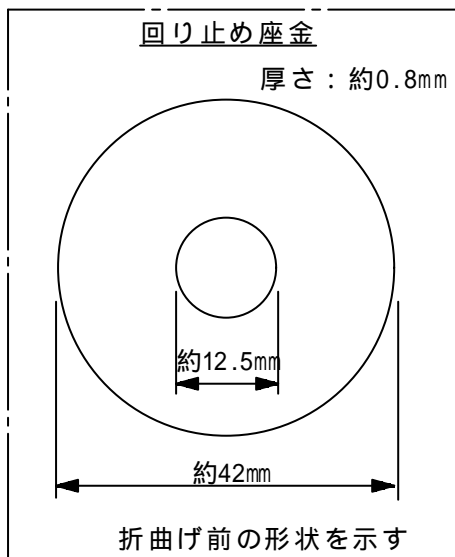
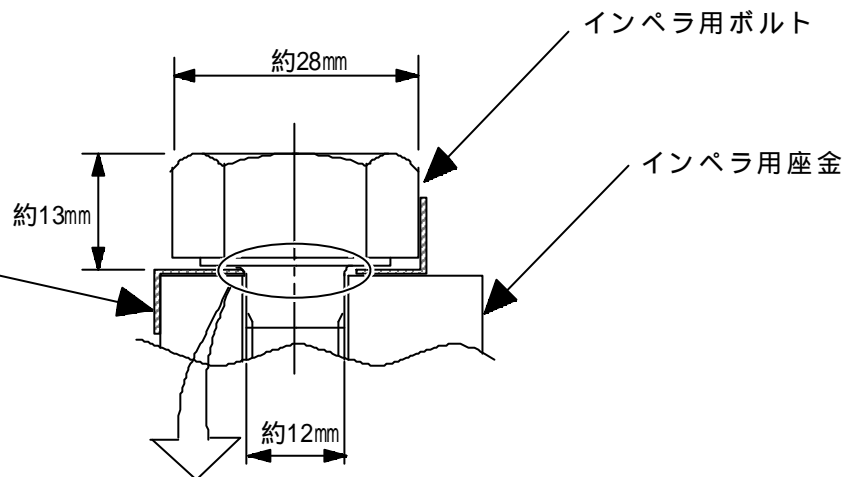
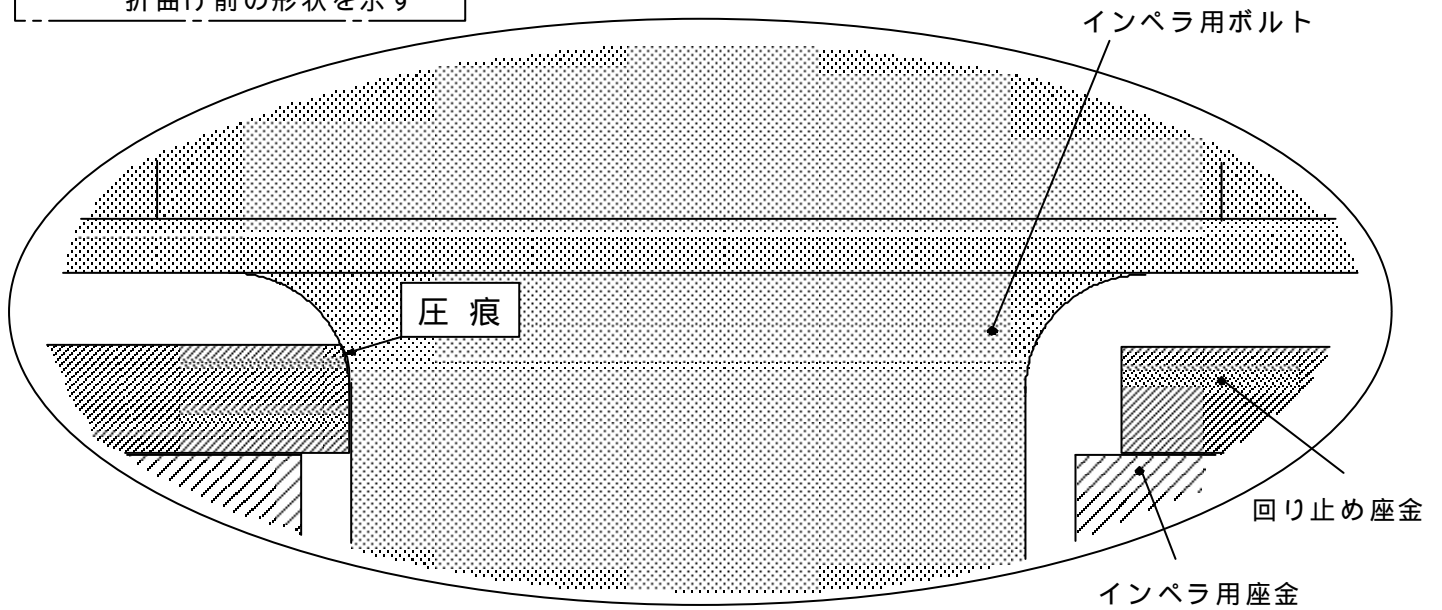
回り止め座金の外観観察結果

また、外観目視観察の結果、内周の一部に圧痕が認められた。

このことから、回り止め座金がインペラ用ボルトの首下R部に片当たりした状態で締め付けられていたことが考えられる。

回り止め座金内周部がインペラ用ボルトの首下R部に片当たりした状態で当該ボルトが締め付けられていたため、当該ポンプの起動、停止等の影響により、片当たり状態が緩和され、インペラの締め付けが緩み、ガタつきが発生したものと推定される。

当該ポンプと同様なインペラ用ボルトの締め付け構造を有するポンプについては、回り止め座金の取り付け時、ボルト締め付け前後にボルト中心と座金中心にずれがないことを外観目視により確認することとし、その旨、作業要領書を改訂した。
