伊方発電所から通報連絡のあった異常に係る原因と対策の報告について  
 (平成14年8月分)

伊方発電所第3号機開閉所直流電源装置の不具合  
他1件にかかる報告書の提出について

伊方発電所第3号機

開閉所直流電源装置の不具合について

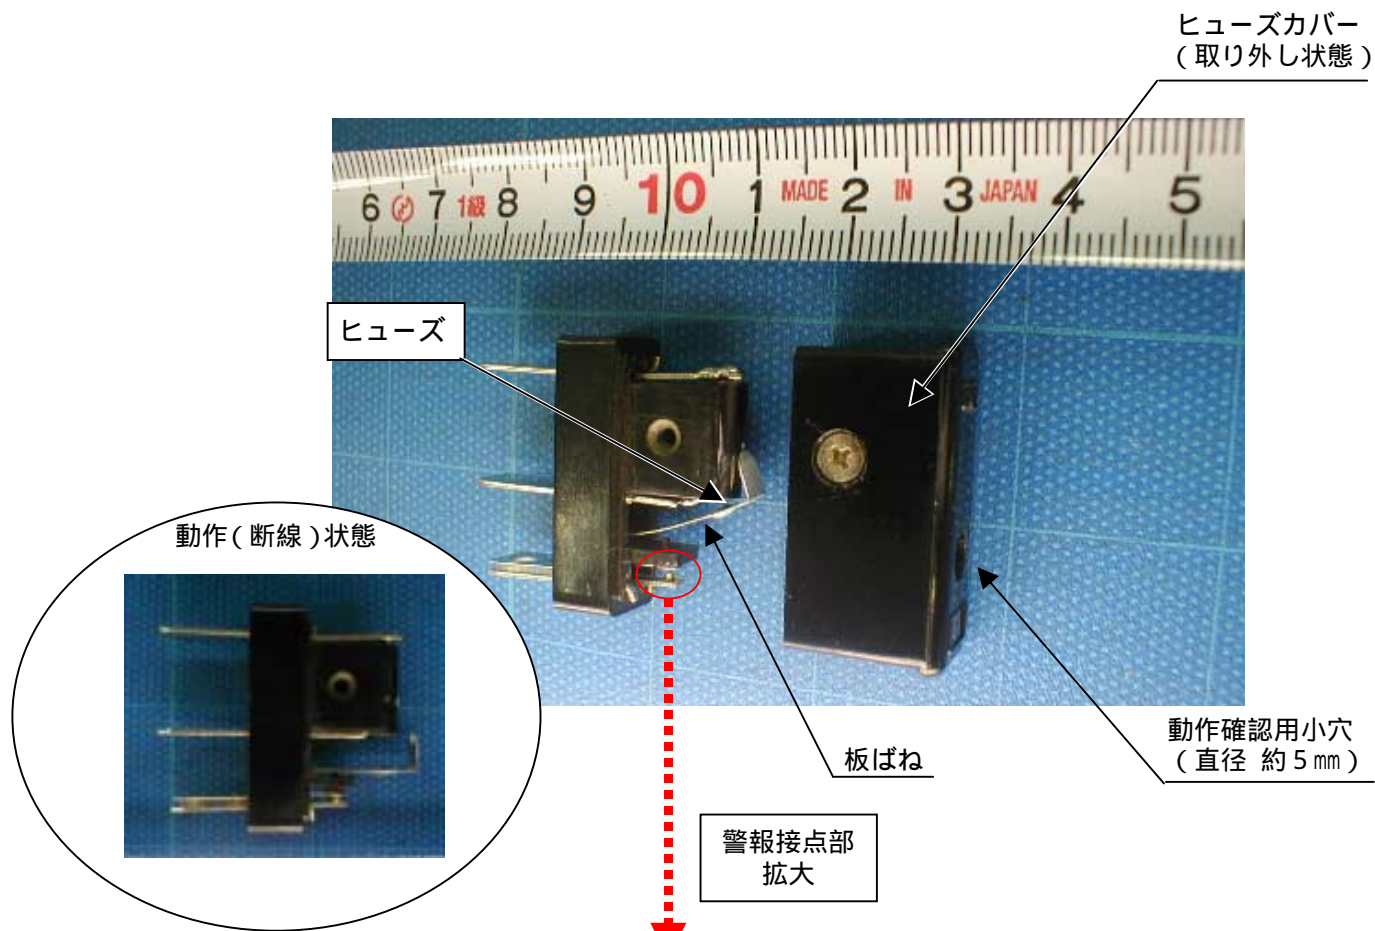
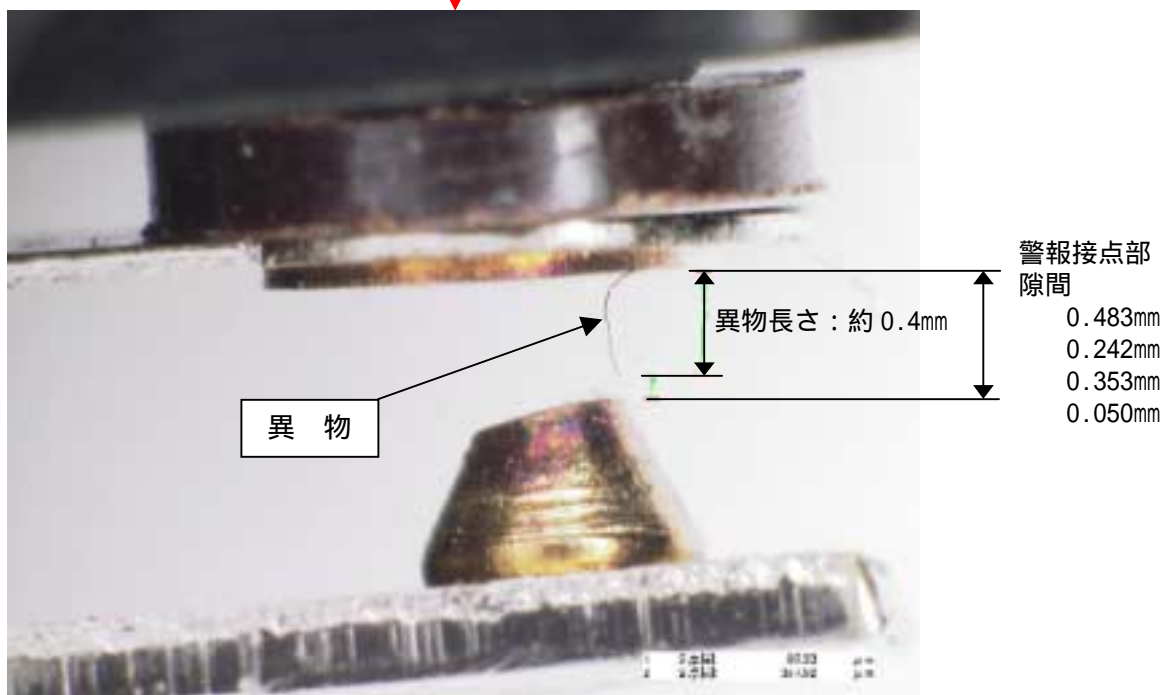
# 警報ヒューズの調査結果

4 個の警報接点部の隙間は 0.050 mm～0.483 mm であり、絶縁距離は確保されていた。

1 個（隙間 0.483 mm のもの）の接点間に微細な糸状の異物が確認された。しかし、異物の抵抗値は 5 M $\Omega$  以上であったことから、仮にこの異物により警報接点がつながった状態になったとしても、リレーコイルに印加される電圧は約 0.27 V であり、リレーコイルの動作電圧（約 80 V）に対して十分小さく、当該異物が要因となってリレーが動作したとは考えられない。

なお、当該直流電源装置盤には、盤内冷却のため、盤上面に通風口が設置されており室内空気の出入りは生じるが、室内空気はエアフィルタを有する空調設備により浄化されており、通常運転中に当該盤内への機器に影響を与えるような異物の混入は考えにくいことから、当該異物は、当該盤点検時等に混入したものと推定される。

「開閉所直流電源装置故障」警報の発信は、故障検知回路の警報ヒューズの接点が、一時的に導通状態となり、警報が誤発信したと推定される。

一時的な導通状態が発生する要因としては、警報ヒューズの接点への微小な導電性異物の付着が考えられる。

故障検知回路の警報ヒューズ(4個)とリレー(1個)を新品に取り替え、健全性を確認のうえ、復旧した。

当該盤の点検作業時は、ヒューズカバーの開口部をビニールテープ等により塞ぎ、点検時の異物管理強化を図ることとし、作業要領書を改訂した。

また、同型のヒューズを使用している1、2、3号機直流電源装置制御盤についても同様の対策を行うこととし、作業要領書を改訂した。

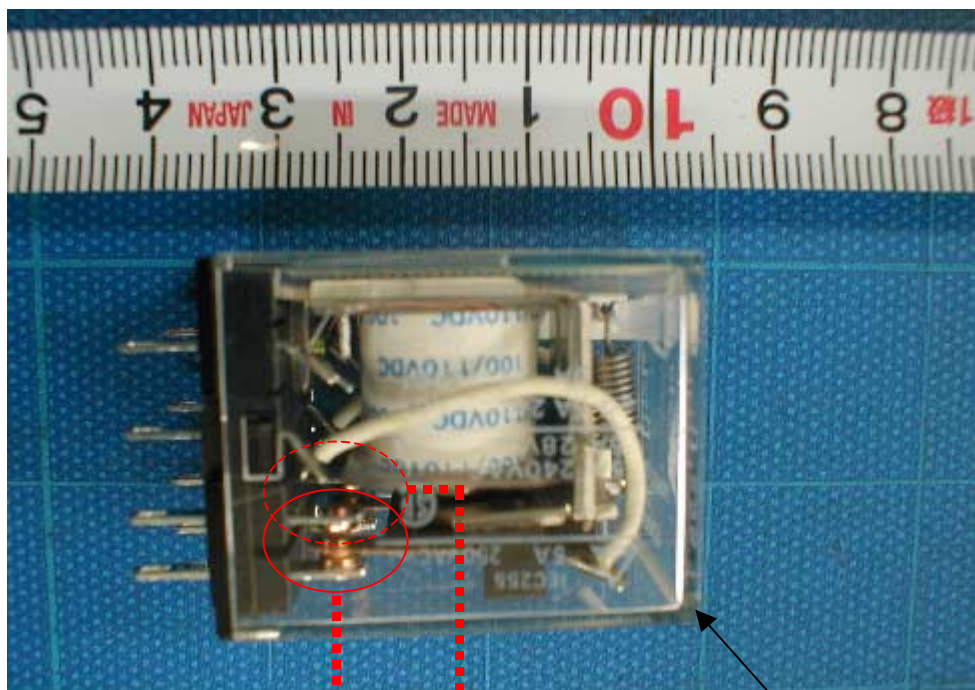
## リレーの調査結果

外観目視点検を行った結果、接点部の変形等の異常は認められなかった。

リレーの動作復帰試験を行った結果、異常は認められなかった。

変形、変色等の異常は認められなかった。

なお、当該リレーの接点部は、保護カバーで覆われており、異物混入による誤動作は考えられない。

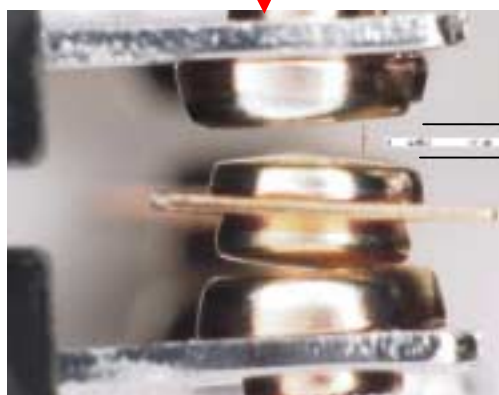
2接点はそれぞれ0.412mm、0.459mmであり、絶縁距離は確保されていた。

リレー  
接点間距離  
0.412 mm

警報発信用接点

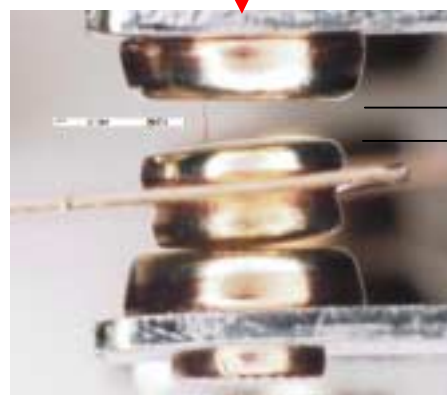
リレー  
接点間距離  
0.459 mm

警報発信回路自己保持用接点
