伊方発電所から通報連絡のあった異常に係る原因と対策の報告について  
（平成14年8月分）

伊方発電所第3号機開閉所直流電源装置の不具合  
他1件にかかる報告書の提出について

# 取水ピットクレーンからの発煙について

平成14年10月  
四国電力株式会社

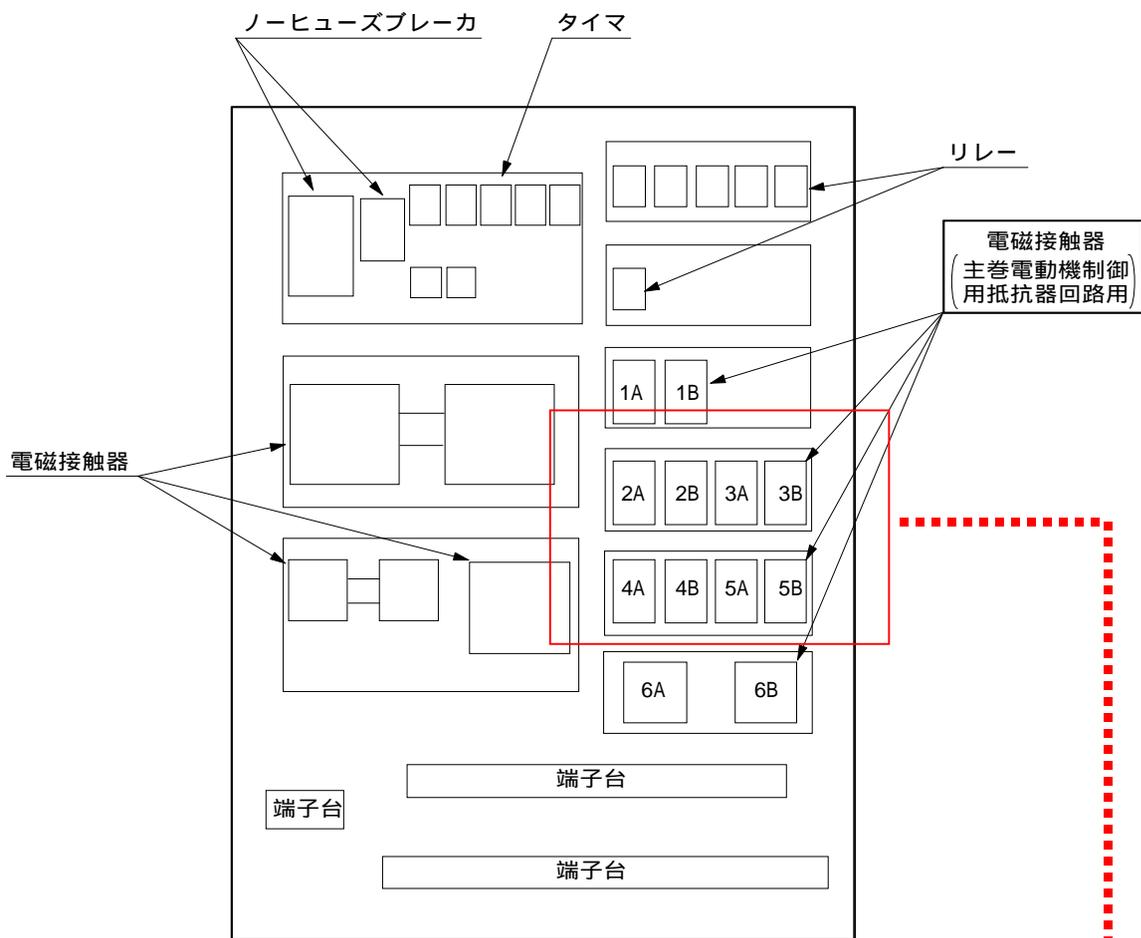
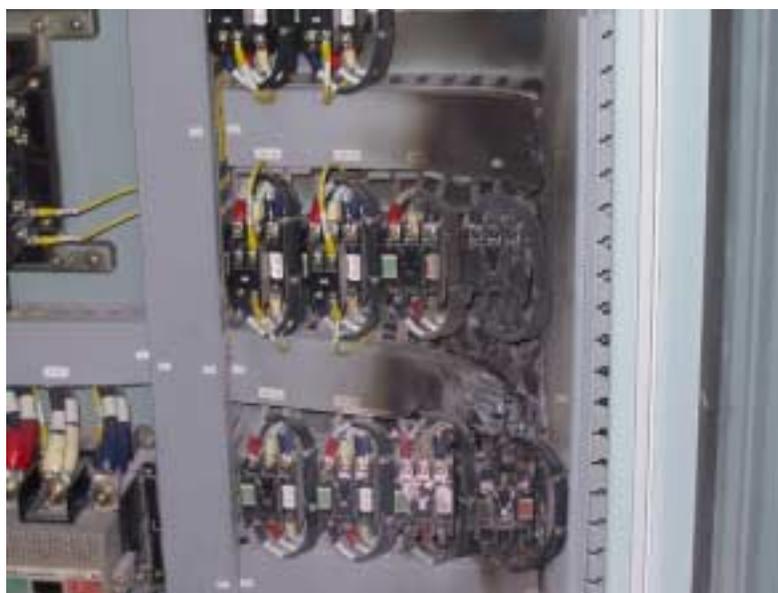
## 主巻制御盤の外観調査結果

(a) 主巻制御盤各部の外観目視点検の結果、主巻電動機制御用の抵抗器回路を開閉する電磁接触器（12個のうち4個）のカバー及び配線被覆に以下のとおり焦げ跡及び溶損が認められた。

- ① 電磁接触器（5 B）は、最も損傷が著しく、カバー全体に焦げ跡及び溶損が見られるとともに、上部の配線被覆が溶損していた。
- ② 電磁接触器（5 A）は、カバーの右側（5 B側）のみに焦げ跡及び溶損が見られた。
- ③ 電磁接触器（3 A）は、カバーの右側（3 B側）のみ焦げ跡が認められた。
- ④ 電磁接触器（3 B）は、カバー全体に焦げ跡が認められるとともに下部（5 B側）のみに溶損が見られた。

また、これらのうち電磁接触器（5 B）については、開閉状態表示が「閉」状態であり、当該電磁接触器が復帰していないことを示していた。なお、その他の電磁接触器は全て「開」状態であった。

当該電磁接触器を含め、主巻制御盤に設置されている機器（タイマー、リレー等の電気品）全数を新品に取り替えた。

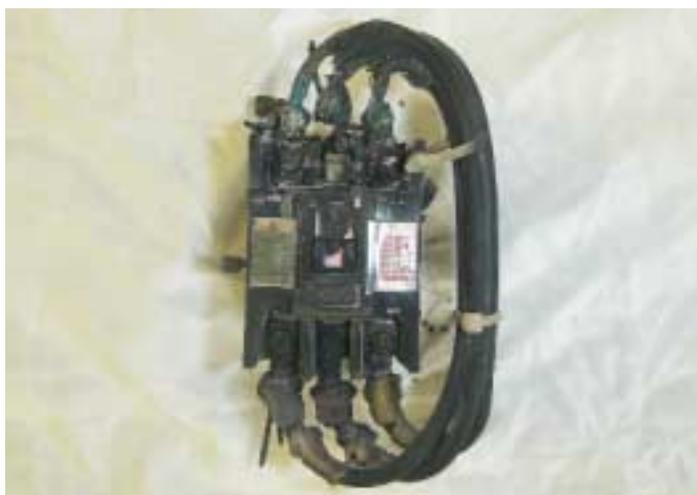
電磁接触器(5B)全景

接点については、固定接点、可動接点とも著しい溶損が認められた。

カバー内には、溶断されたと思われる接点の一部及び金属の溶融塊が認められた。

以上の調査結果に示すとおり、電磁接触器（5 B）に著しい損傷が認められたことから、電磁接触器（5 B）の接点部が異常に発熱したことにより、内部構成部品及びケースの溶損が生じるとともに、当該電磁接触器の発熱により近傍に配置されている電磁接触器（3 A、3 B、5 A）のケース外面に焦げ跡等が生じたものと考えられる。

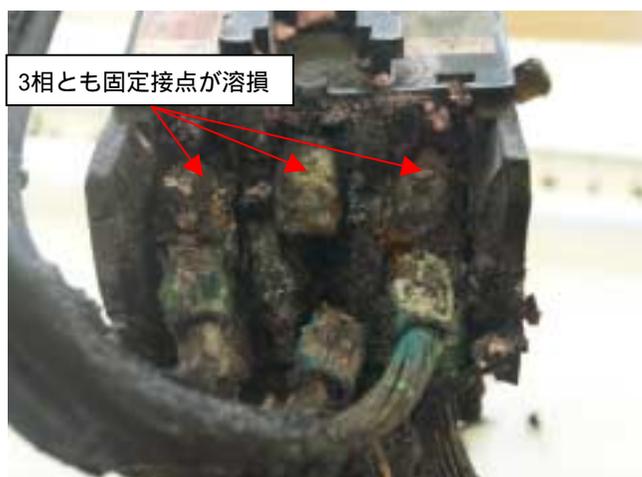
固定接点（上部）拡大

3相とも固定接点が溶損

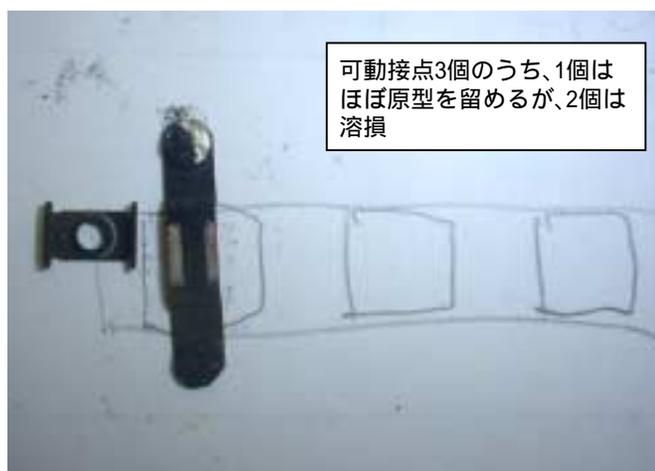
可動接点拡大

可動接点3個のうち、1個はほぼ原型を留めるが、2個は溶損

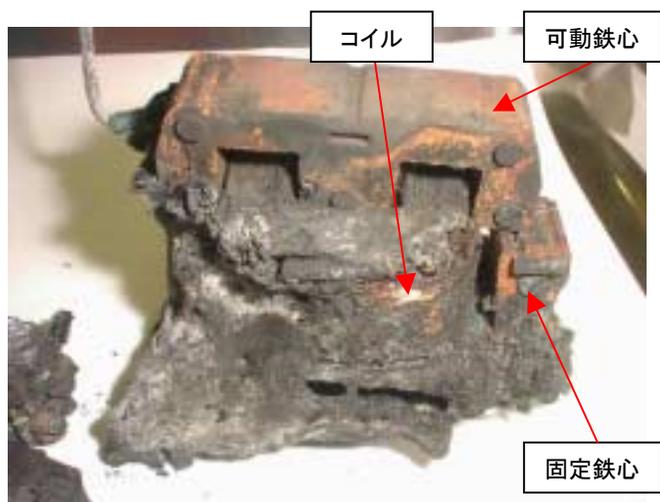
コイル

可動鉄心

固定鉄心

その他内部構成部品

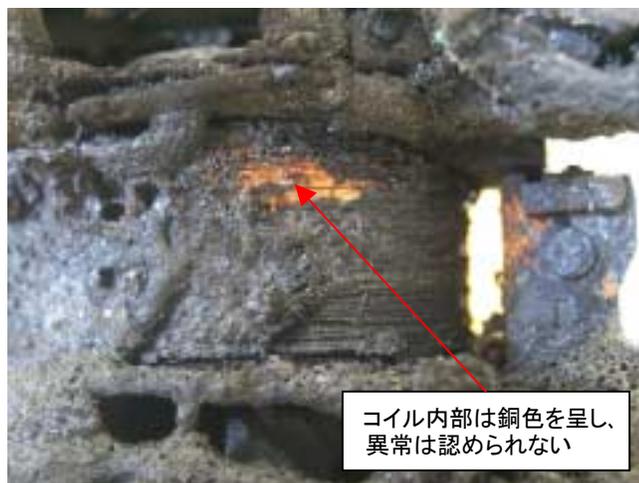
コイル拡大

コイルについては、溶損により外側は黒くなっていたが、内部は銅色であり、異常は認められなかった。

コイル内部は銅色を呈し、異常は認められない

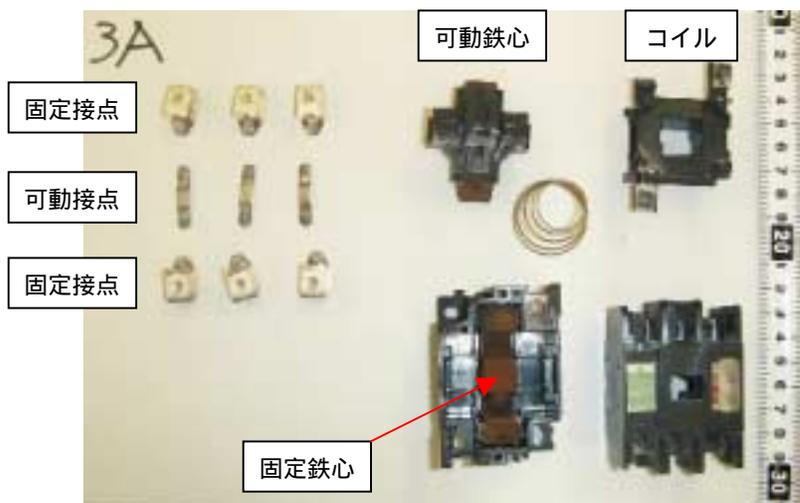
電磁接触器 (3A) 分解状況

また、ケース内部に異物等は認められなかったが、接点の開閉動作を行うための可動鉄心及び固定鉄心に発錆が認められた。

当該電磁接触器が復帰不良となった要因は、溶損が著しいため特定できなかったが、その他の電磁接触器の分解調査において、内部構成部品の発錆が認められたことから、電磁接触器内部構成部品の摺動部への錆屑の付着等により動作不良となったこと等が考えられる。

可動接点、固定接点等内部構成部品に溶損は認められない  
可動鉄心、固定鉄心に発錆が認められる

取水ピットクレーン及び同様の使用環境にある屋外設置のクレーン制御盤については、制御盤内機器の腐食を抑制するため制御盤内に防錆剤を設置する。

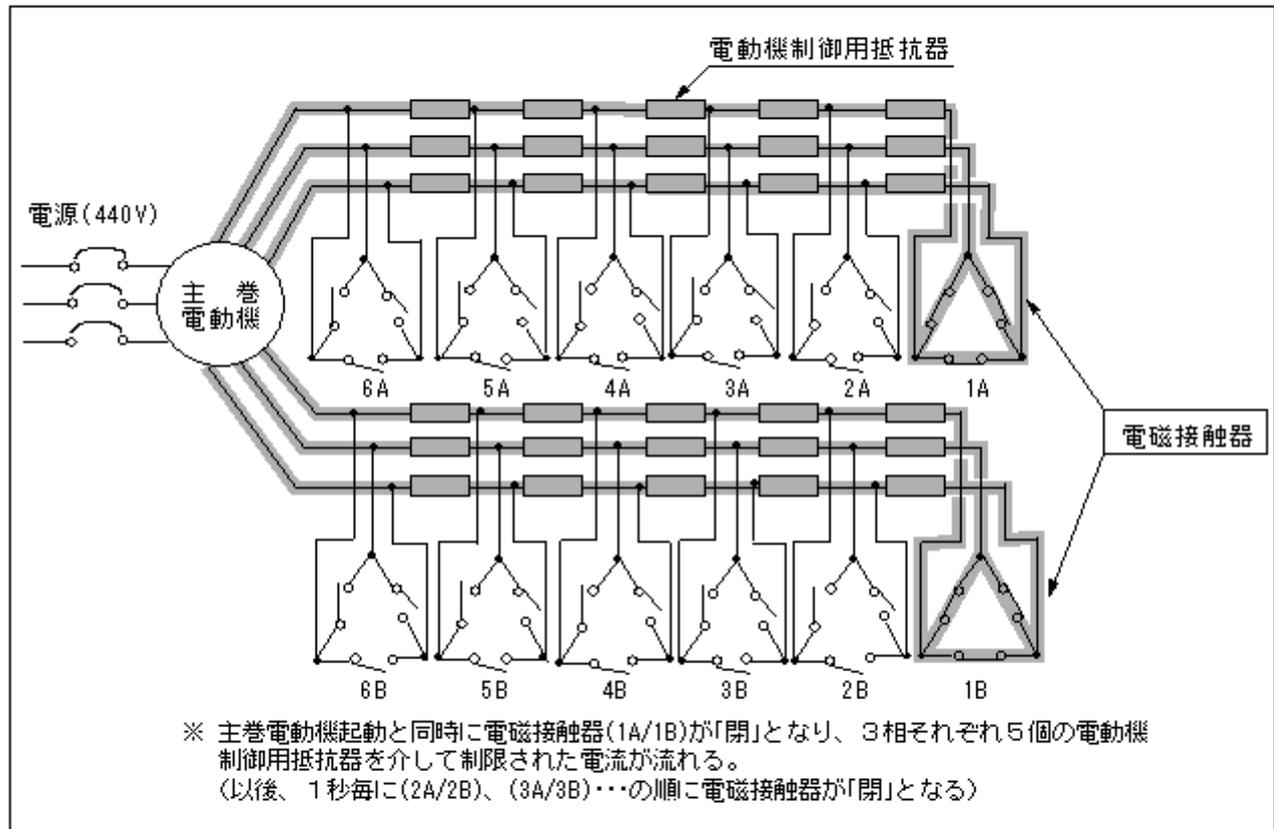
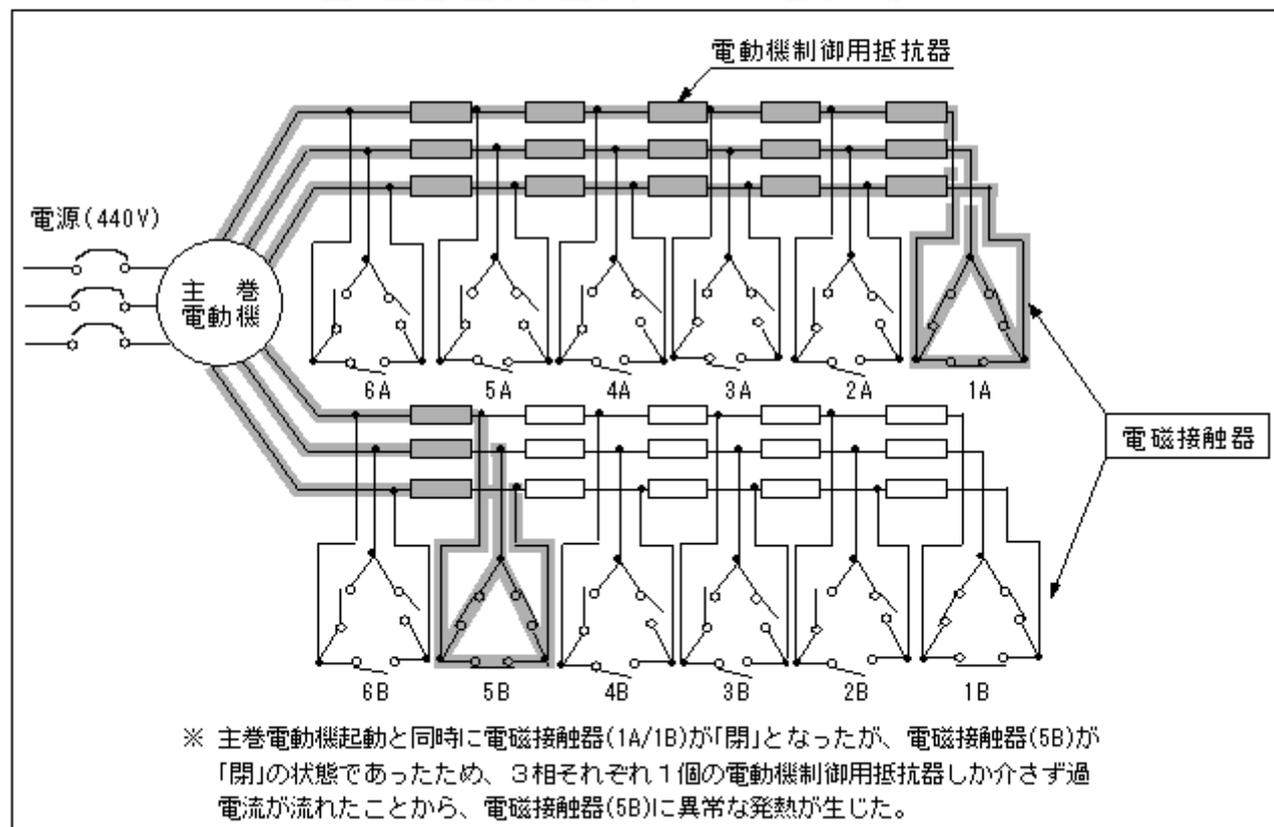
## 電磁接触器（5B）溶損の推定メカニズム

主巻制御盤からの発煙は、主巻電動機抵抗器回路の電磁接触器のうち、主巻電動機起動直後には開状態であるべき電磁接触器（5 B）が復帰不良で導通状態となっていたため、本来なら、電磁接触器（5 B）には起動が完了する寸前に減衰した電流が短時間しか流れないところ、起動直後の大電流状態から長時間流れ続けたことにより異常な発熱が生じ、溶損、発煙に至ったものと推定される。

取水ピットクレーン及び同様の使用環境にある屋外設置のクレーン制御盤については、月例点検時のクレーン動作時に、電磁接触器の動作状態の確認を行い、異常兆候の早期発見を図ることとし、作業要領書を改訂した。
