四国電力株式会社
取締役社長 大西 淳

伊方発電所第1号機充てんポンプパッキンリーク水戻り
配管からの漏えい他4件にかかる報告書の提出について

伊方発電所第1号機
屋外埋設消火配管の損傷について

平成14年11月
四国電力株式会社

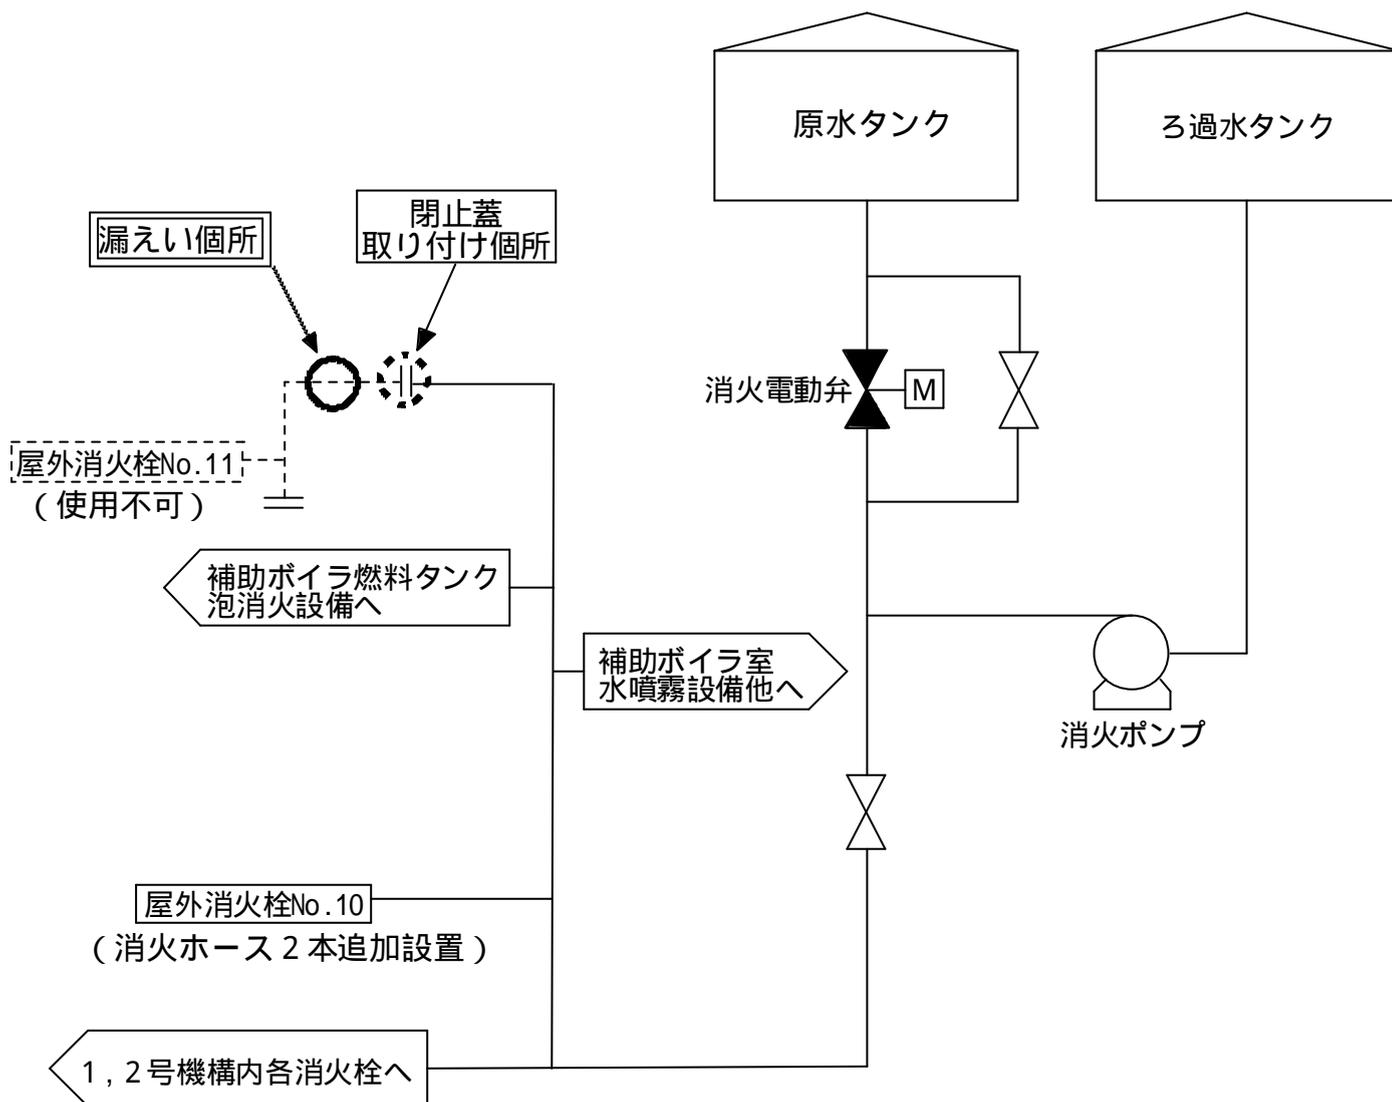
伊方発電所第1, 2号機 消火配管概略系統図

伊方発電所第1号機は、通常運転中(出力569MW)のところ、平成14年9月26日11時55分頃、1号機脱気器建屋の新設工事に伴う杭打ち工事のための掘削作業(以下「掘削作業」という。)を実施していたところ、杭打ち機の掘削用ドリルを打ち込んだ箇所から水が湧き出してきた。

湧水は埋設消火配管からのものと考えられたことから、屋外消火水系統を隔離したところ、漏えいは停止した。

なお、当該系統復旧までの間、配管損傷部下流側の屋外消火栓(1箇所)については、使用不可となったが、近接の消火栓により対応できるよう消火ホースを追加設置した。

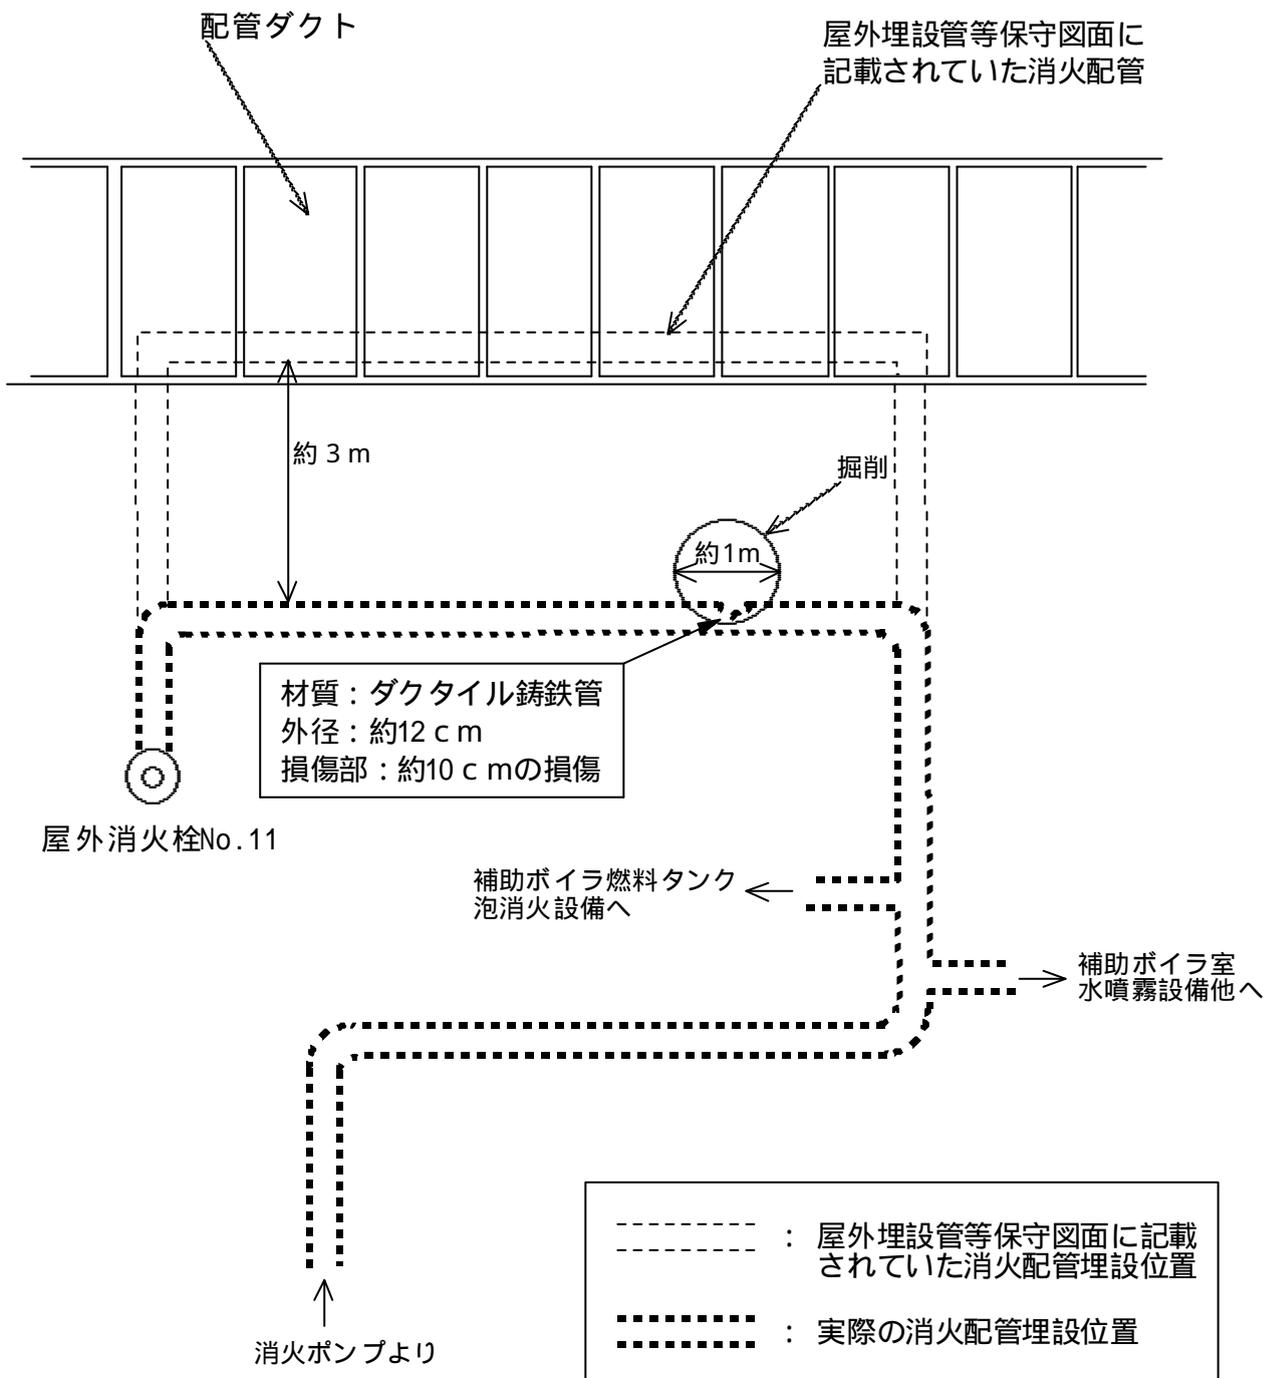
消火配管の損傷状況図

当該部周辺の掘削を行ったところ、杭打ち機の掘削用ドリルが消火配管(外径約12cm)に接触し、配管が損傷していたため、上流側に閉止蓋を取り付け、同日18時15分屋外消火水系統を仮復旧した。

損傷した埋設消火配管の調査を実施した結果、設計仕様どおりダクティルキャスト管が使用されており、内外面とも減肉や腐食等の異常は認められなかった。

なお、保守担当課が確認に使用した屋外埋設管等の保守図面では、当該配管は、杭打ち作業箇所ではなく、約3m横の配管ダクト内に設置されているよう記載されていた。（添付資料 - 2）

当該埋設消火配管の保守履歴を、工事記録等により調査した結果、平成2年4月に、配管ダクト内から現在の場所に移設されていた。（添付資料 - 2）

当該消火配管は、平成2年度に配管ダクト内から、現在の場所に移設されていたが、屋外埋設管等保守図面には移設情報が反映されていなかったため、掘削作業に際して、当該箇所には埋設配管はないとの前提で掘削作業を実施したことから、杭打ち機の掘削用ドリルが消火配管に接触し、消火配管を損傷した。
