伊方発電所第3号機発電機水素ガス圧力検出回路の不具合
他2件にかかる報告書の提出について

伊方発電所第1、2号機
埋設る過水配管からの漏えいについて

平成14年12月
四国電力株式会社

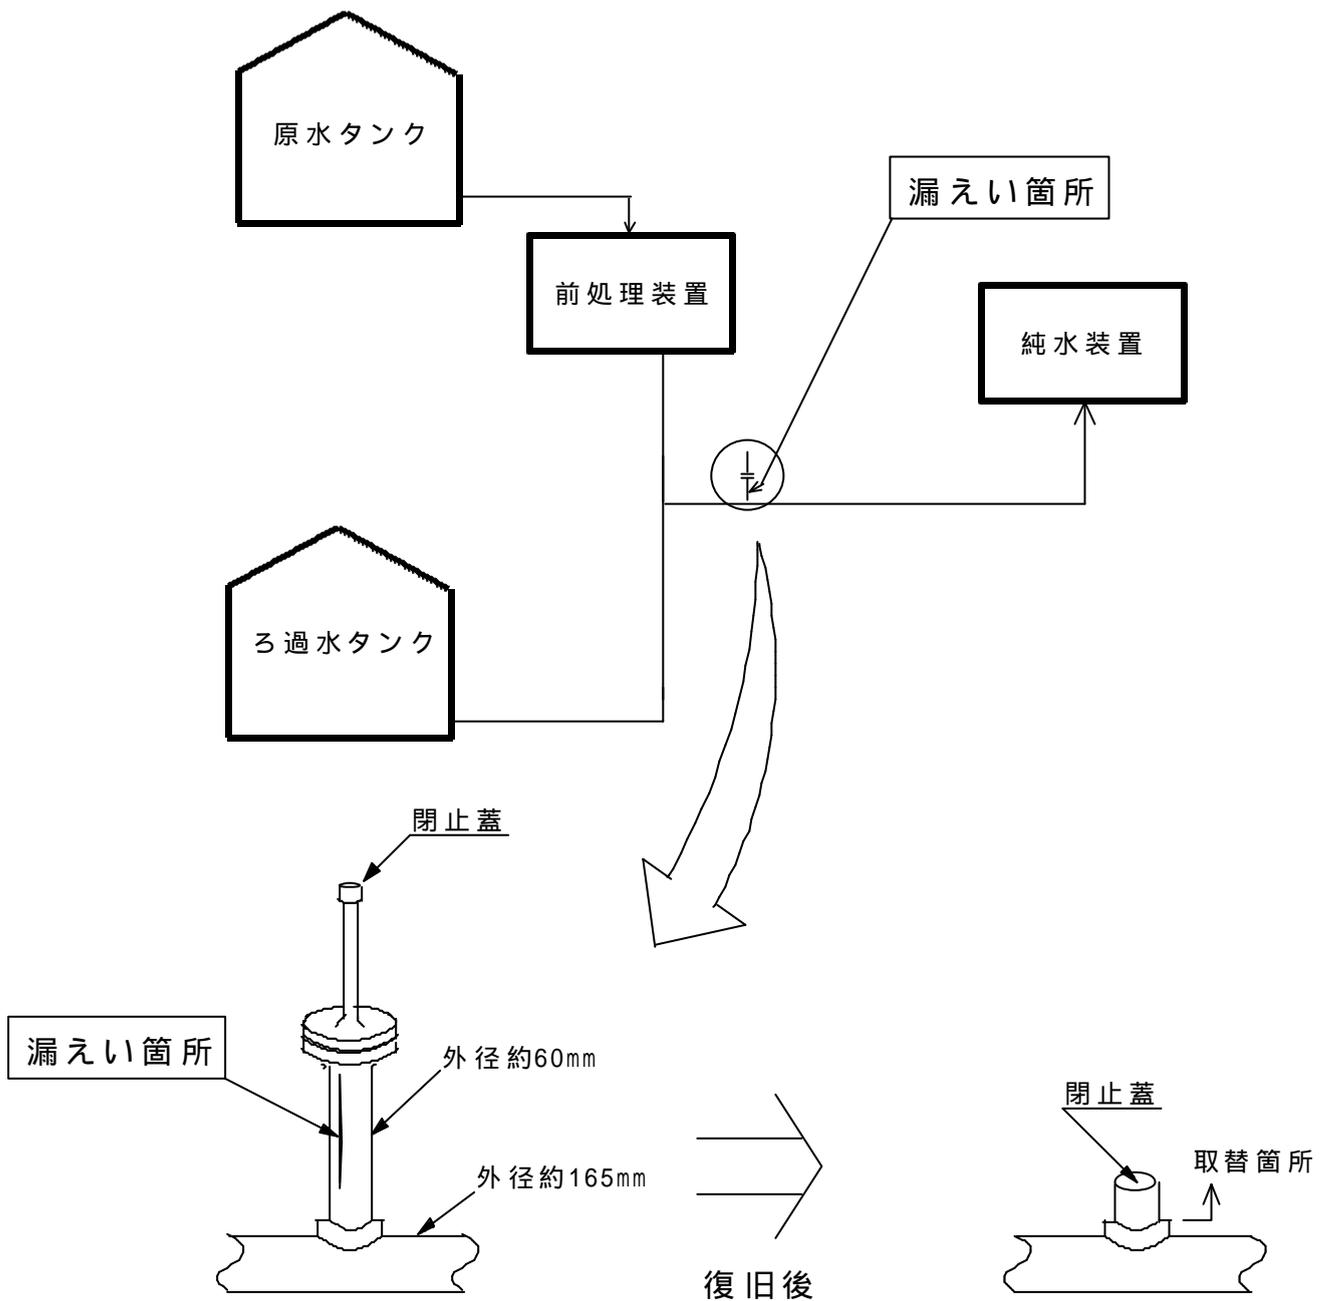
伊方発電所第1, 2号機 ろ過水配管他系統概要図

伊方発電所第1、2号機は通常運転中のところ、平成14年10月29日13時55分頃、純水装置のエリア内において、ろ過水配管の取替工事のための掘削作業を実施中に、ろ過水配管（外径約60mm、厚さ約4mm）から、水が漏えいしていることを作業員が発見した。

漏えい箇所は、現在、使用されていない分岐管部であったことから、分岐管の漏えい箇所を切断し、閉止蓋を取り付け、10月30日13時30分、水張りを行って漏えいのないことを確認した。

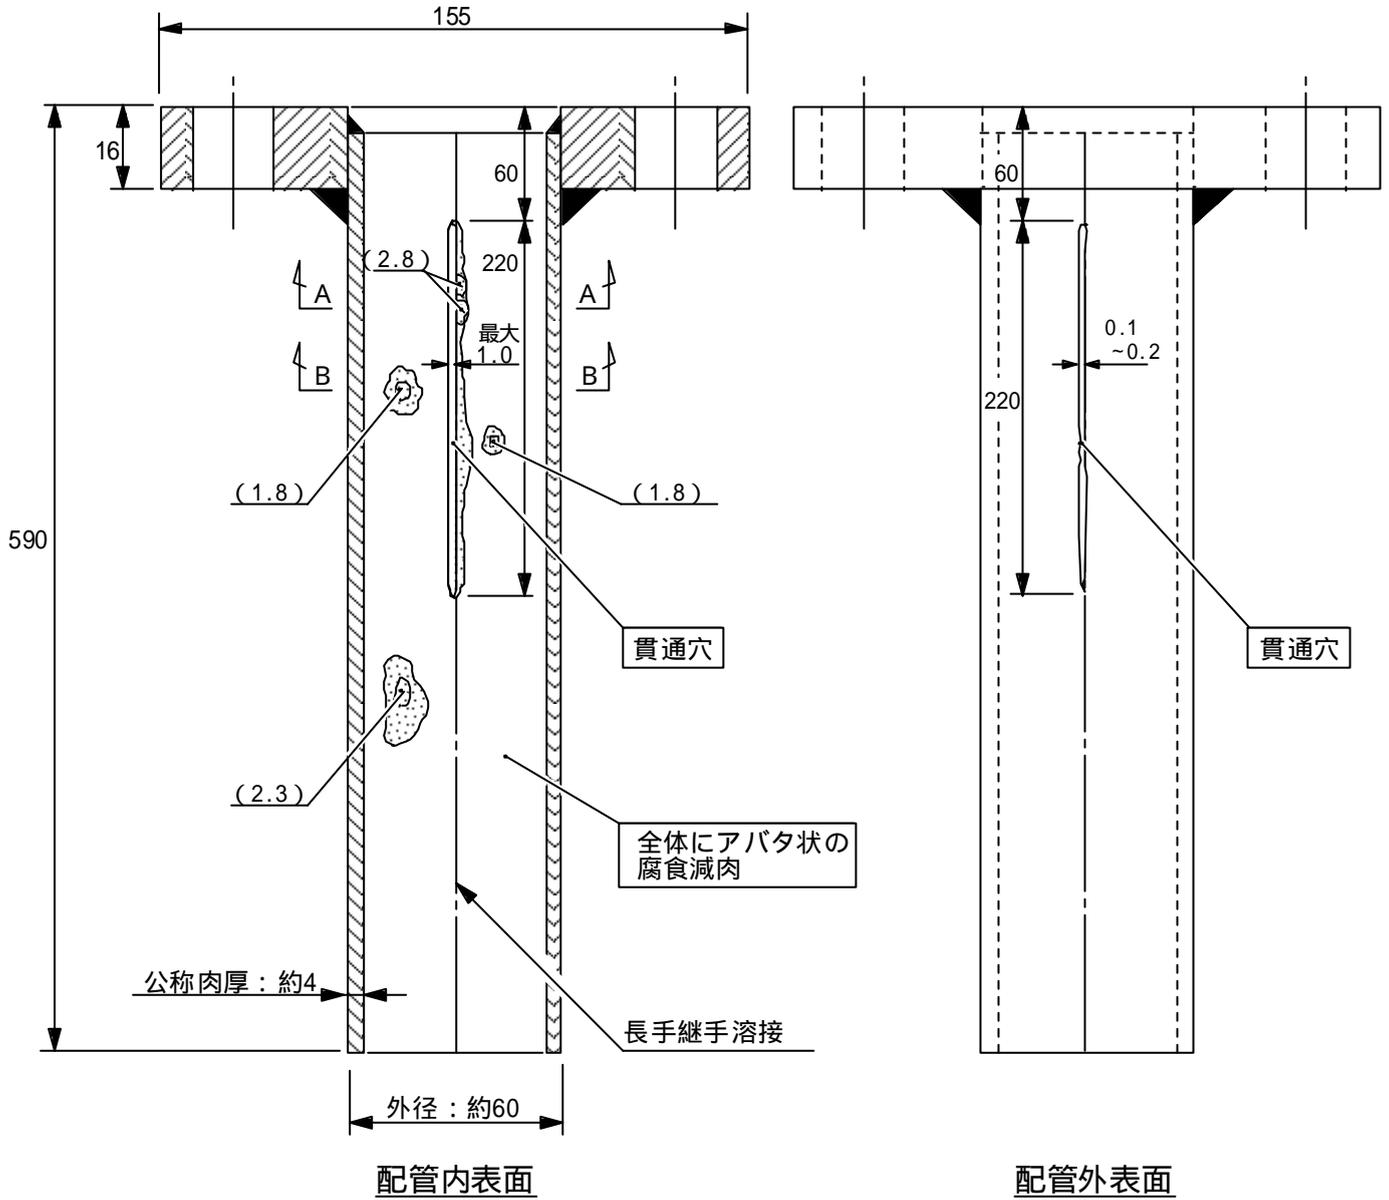
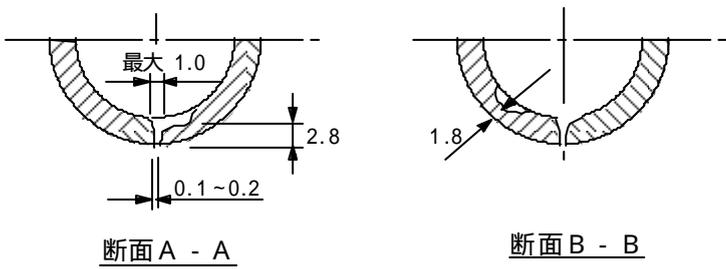
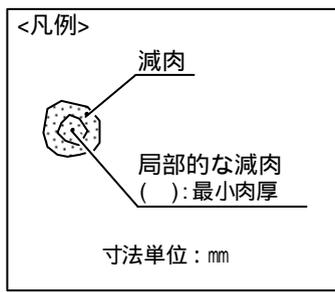
ろ過水配管漏えい部調査結果

外表面の外観目視点検を実施した結果、配管全表面に薄い茶褐色の錆の付着が認められた。

また、配管製作時の長手継手溶接部^{*1}に沿って、腐食による長さ約220mm、最大幅約0.2mmの線状の貫通穴が認められた。

配管内面全体に、腐食による茶褐色の錆こぶが多数認められた。（最大直径約50mm）

また、配管製作時の長手継手溶接部に沿って、腐食による長さ約176mmの線状の貫通穴が認められた。

配管内面全体の錆こぶ等を除去したところ、ほぼ配管全体にアバタ状に腐食減肉が認められ、一部に著しい減肉が認められた。

また、配管製作時の長手継手溶接部に沿って、腐食による長さ約220mm、最大幅約1mmの線状の貫通穴が認められた。

長年の使用に伴い、炭素鋼配管の内面の長手継手溶接線部に添って線状の腐食が発生、進展したことにより貫通に至ったものと推定される。

（ 1 ）分岐管の漏えい箇所を切断し、閉止蓋を取り付け復旧した。

なお、漏えい箇所近傍のろ過水配管については、当初計画どおり11月20日、ダクタイル鋳鉄管への取替を完了した。その際、今回漏えいが発生した分岐管は廃止した。

（ 2 ）ろ過水配管のうち、内面塗装を実施していない炭素鋼鋼管（長手継手溶接管）について、計画的にダクタイル鋳鉄管またはステンレス配管への取替を実施する。
