[異常時通報連絡の公表文（様式1-1）]

伊方2号機定期検査で取り替えた1次系配管の弁（新品）の傷について

15. 3. 6  
環境政策課  
(内線2352)

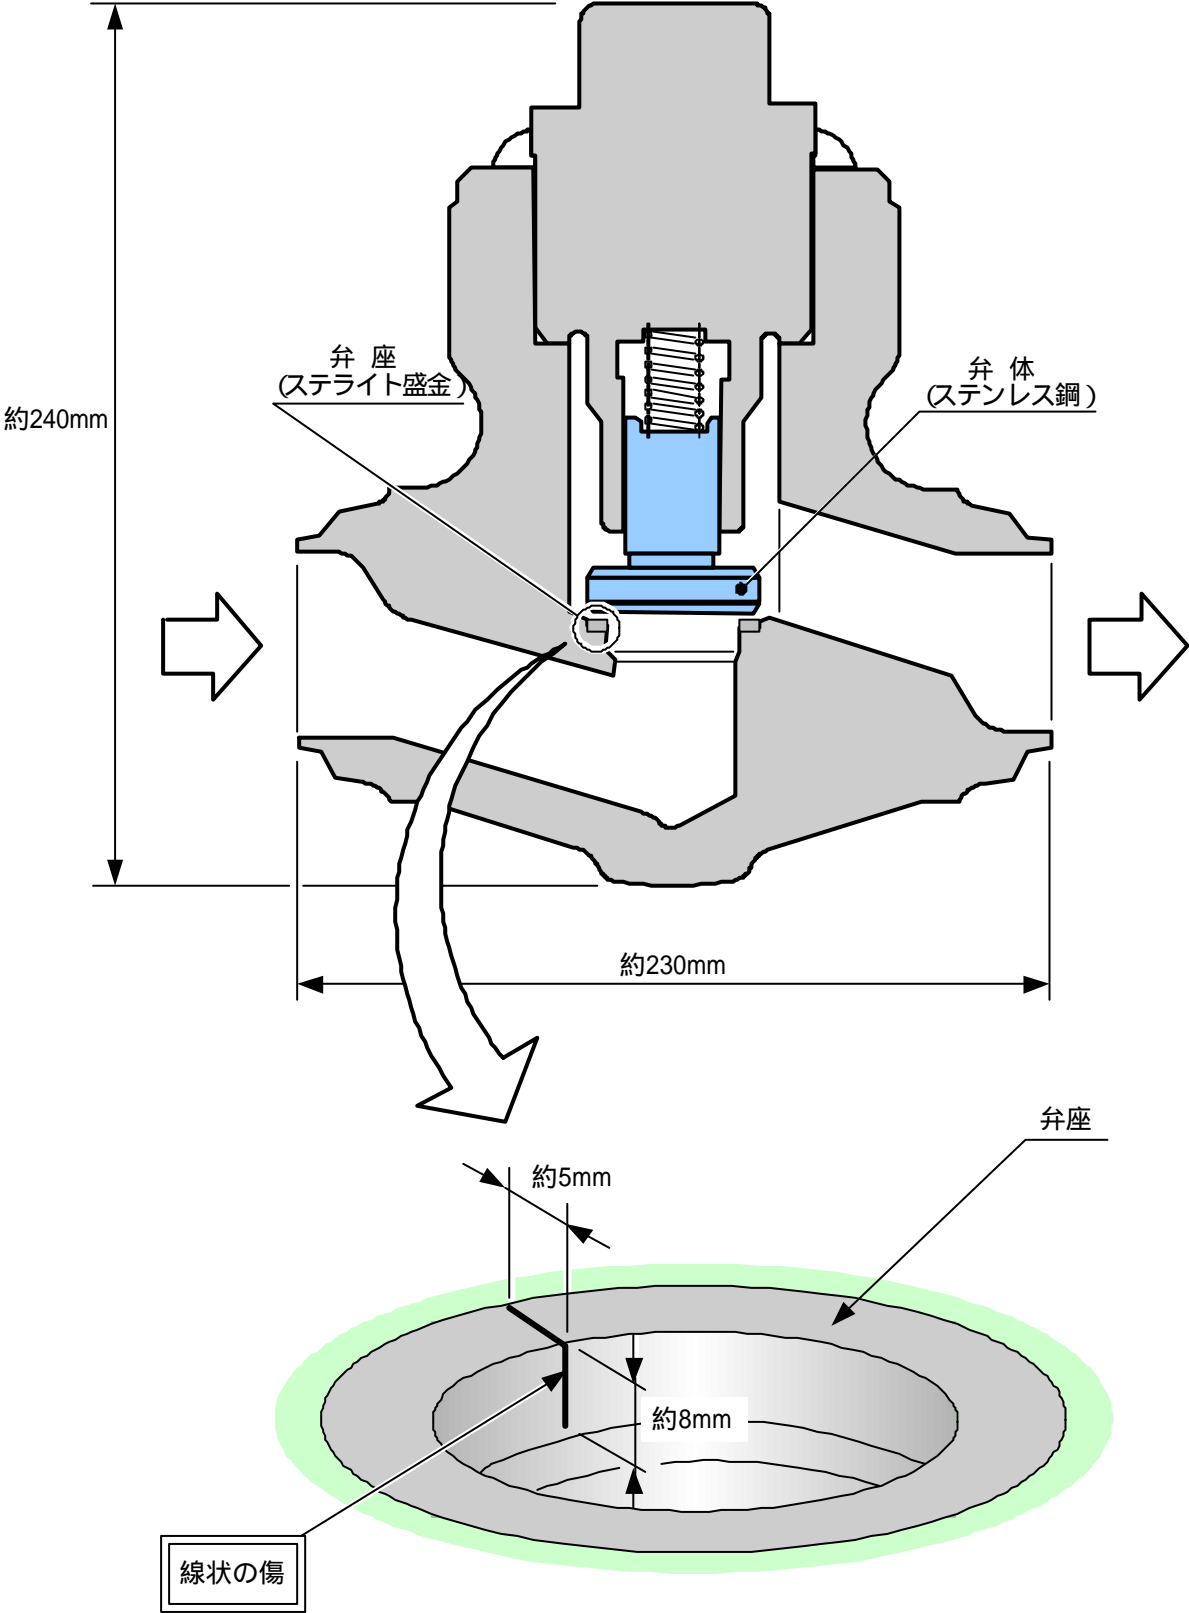
# 伊方発電所第2号機 加圧器補助スプレライン逆止弁構造図

- 1 調査の結果、弁座に、半径方向5mm、縦方向8mmの線状の傷が確認された。
- 2 工場での製造段階の液体浸透探傷検査では、異常は認められていない。
- 3 今後、傷の発生原因について詳細に調査する。
- 4 当該弁については、弁一式を取り替えることとする。
- 5 本事象による環境への放射能の影響はない。

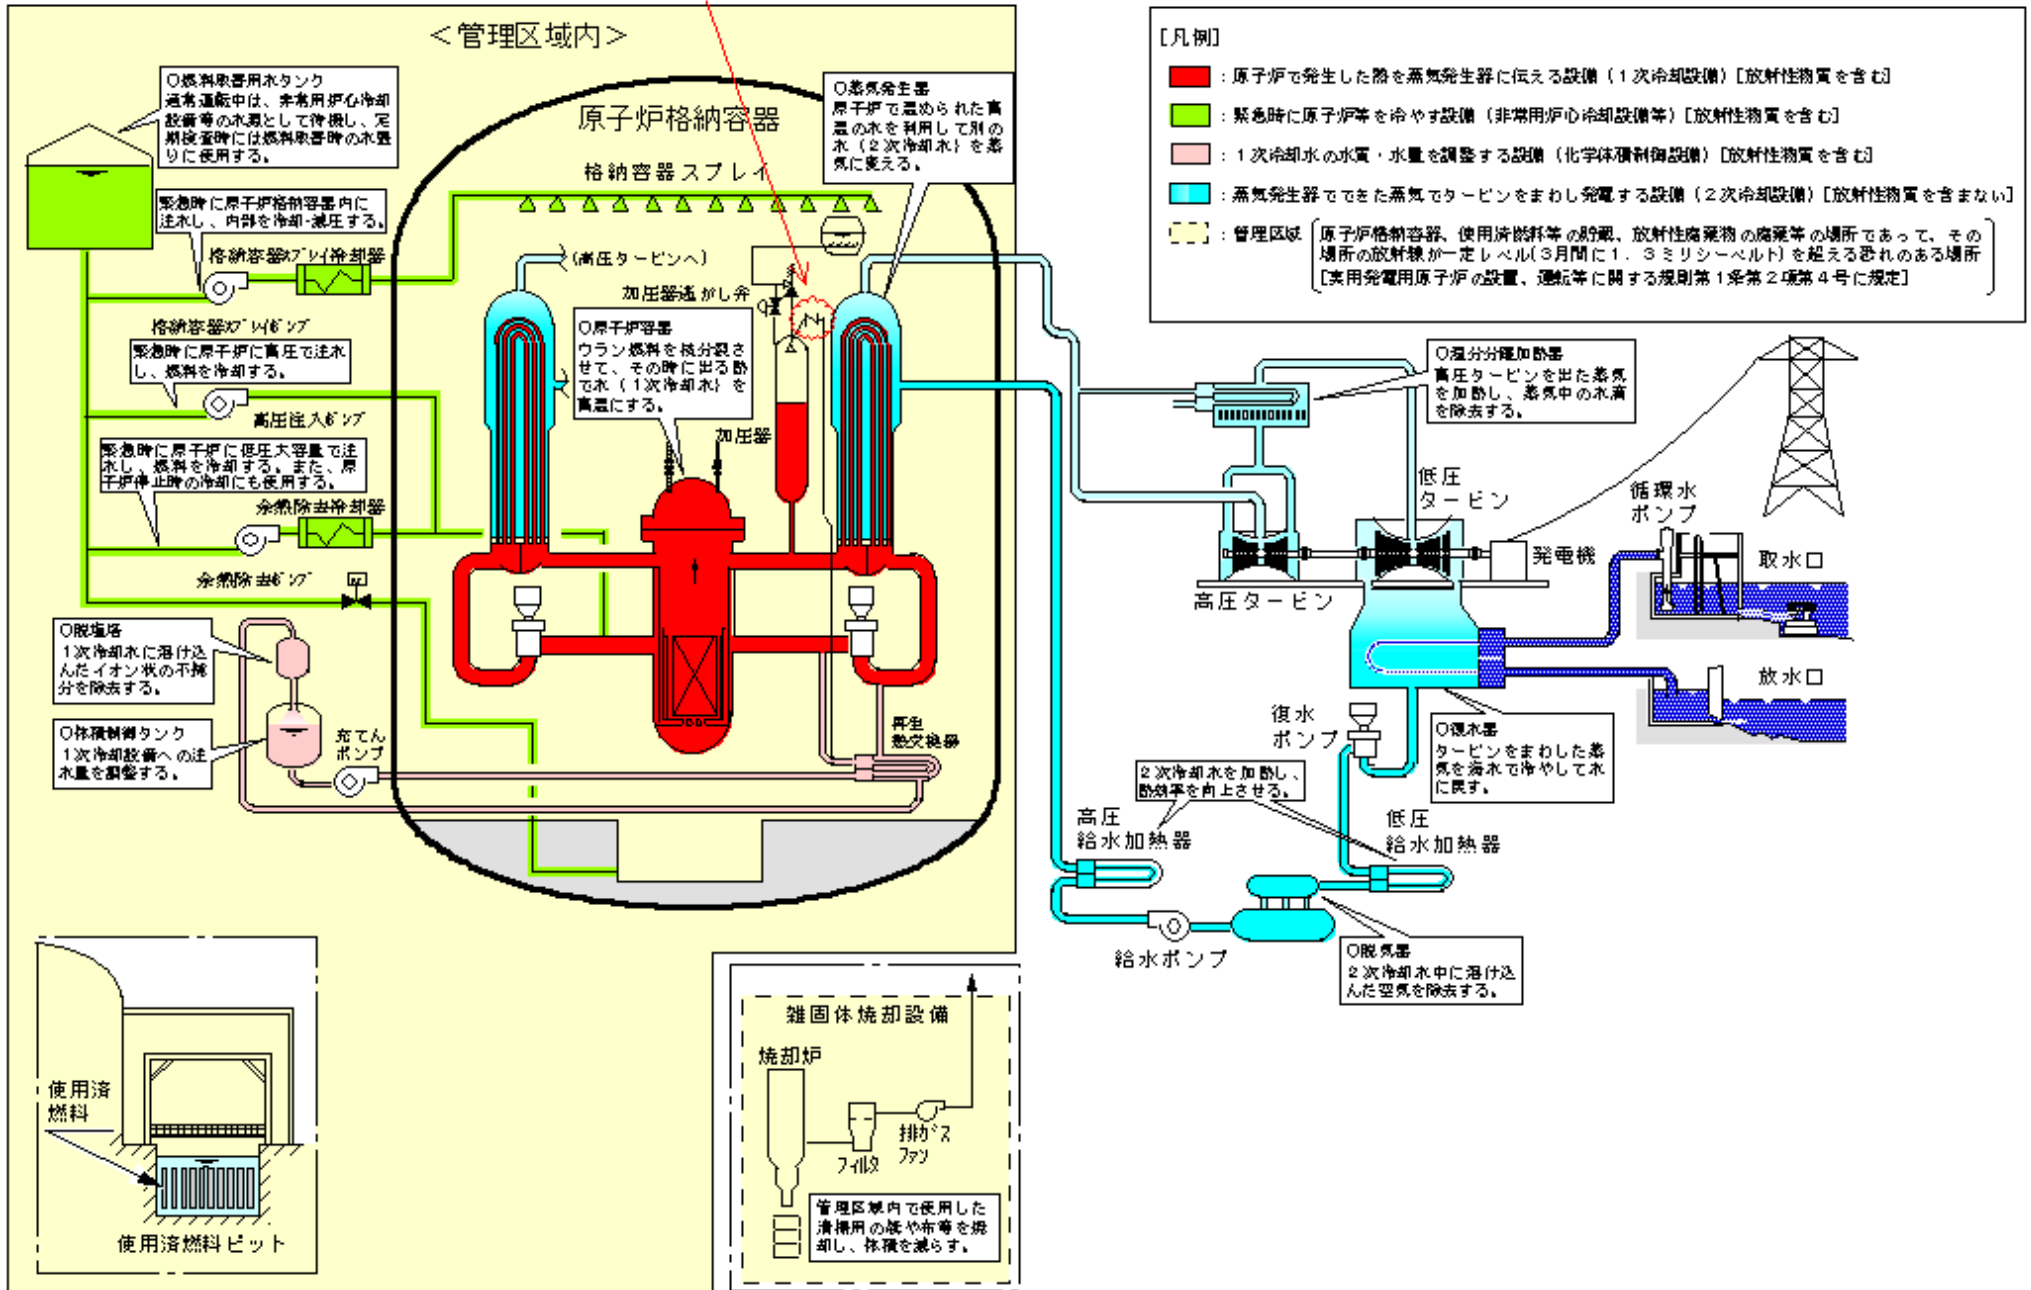
# 伊方発電所 基本系統図

発生場所(加圧器補助スプレイング逆止弁)

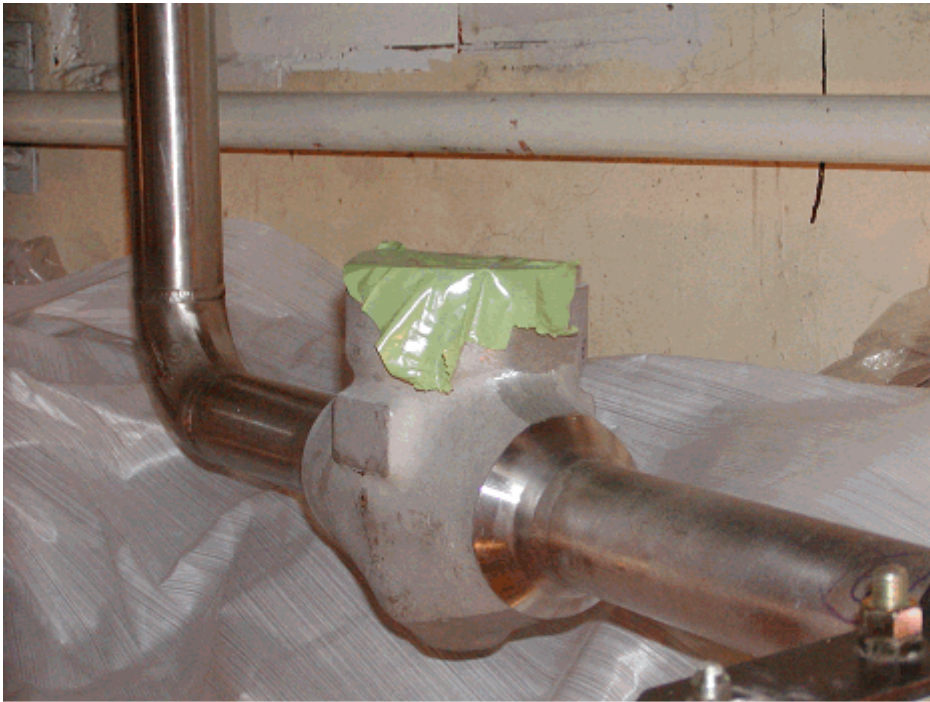
加圧器補助スプレイン逆止弁全景

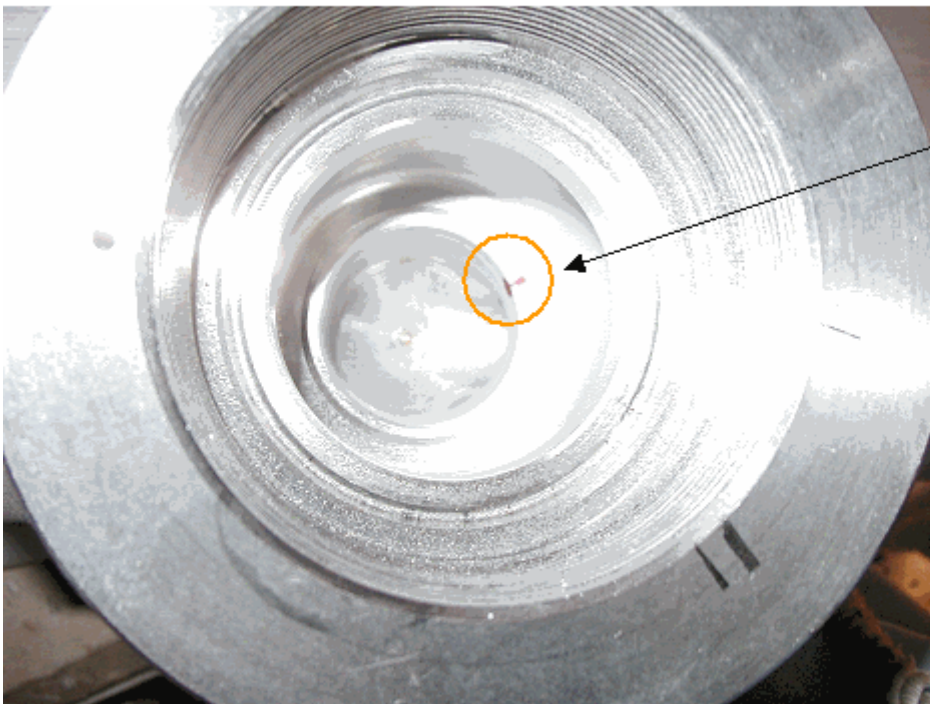
指示部

逆止弁弁座部  
(液体浸透探傷検査実施状況)
