伊方発電所第3号機使用済燃料ピットエリアモニタの不具合  
他3件にかかる報告書の提出について

伊方発電所第3号機

使用済燃料ピットエリアモニタの不具合について

平成15年3月  
四国電力株式会社

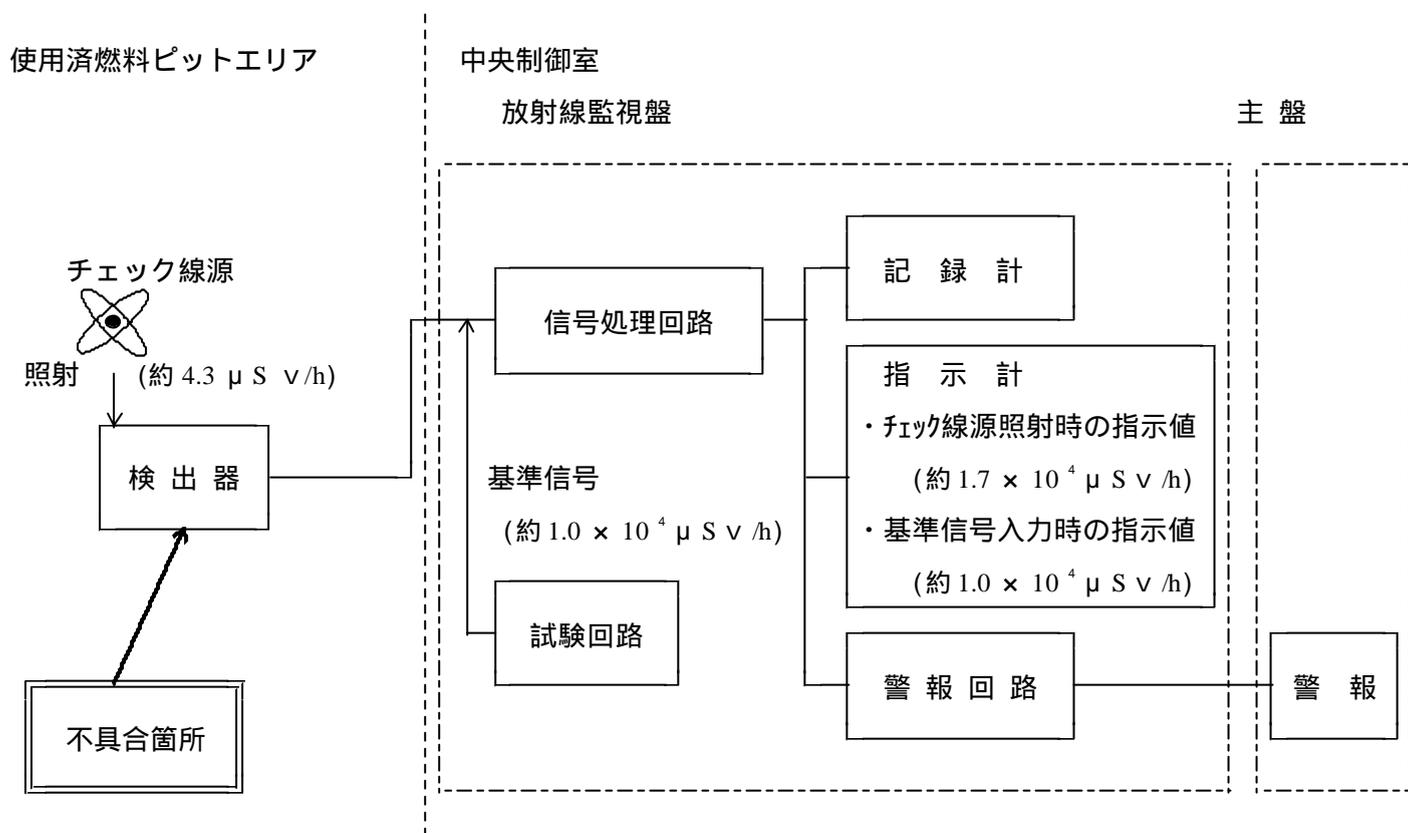
# 伊方発電所第3号機使用済み燃料ピットエリアモニタ回路図

以上のことから、当該エリアモニタの指示値上昇は、検出器単体の不具合によるものと判断した。(添付資料 - 1)

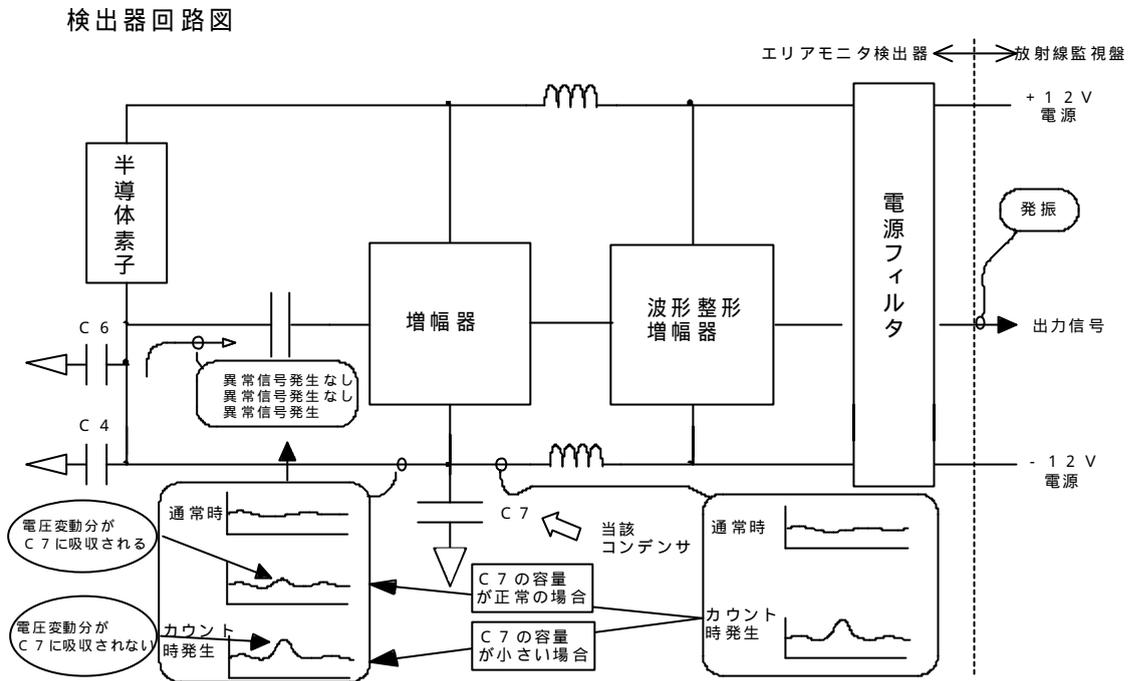
# 検出器回路図

このことから、電源回路の電圧変動成分を吸収し、電圧を安定させるために設けられている3個のコンデンサ(C4、C6、C7)の静電容量(以下、「容量」という)低下が推定された。

3個のコンデンサに、それぞれの容量と同じ容量のコンデンサを順次、並列に接続して発振状態を確認したところ、コンデンサC7(以下、「当該コンデンサ」という)に接続した場合のみ発振が収束し、コンデンサC4、C6に接続した場合には、変化は認められなかった。

以上のことから、当該コンデンサは、使用状態において容量が低下しており、周囲温度が14 以下の場合、容量が発振開始容量以下となり、検出器内で発振を生じることが判明した。(添付資料 - 2)

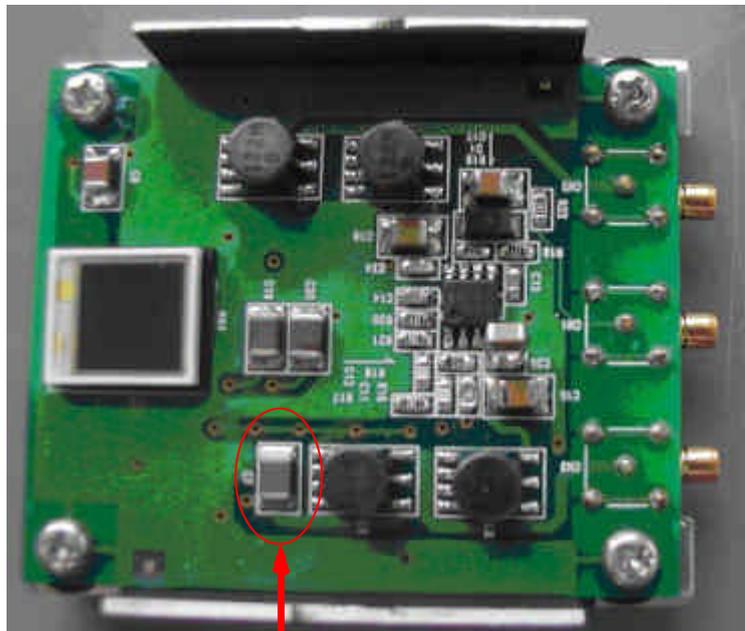
検出部写真 (約 6 cm × 5 cm)

当該コンデンサの容量を測定したところ約1 μF<sup>\*2</sup>であり、発振開始容量を下回っていた。

使用済燃料ピットエリアモニタの指示値が上昇した原因は、検出器周囲温度の低下に伴って、内部の回路に設置されているコンデンサの容量が発振開始容量以下に低下し、出力信号に発振を生じたためと推定される。

当該コンデンサ

( 2 ) 伊方発電所で使用している同型の半導体検出器全数(当該検出器を含みエリアモニタ27台、プロセスモニタ3台)の当該コンデンサを製造時のばらつきが少なく、印加電圧特性の優れた代替品に取り替えることとし、このうち、当該検出器及び周囲温度が当該検出器と同程度になる可能性のある検出器計5台については、代替品への取替を完了した。

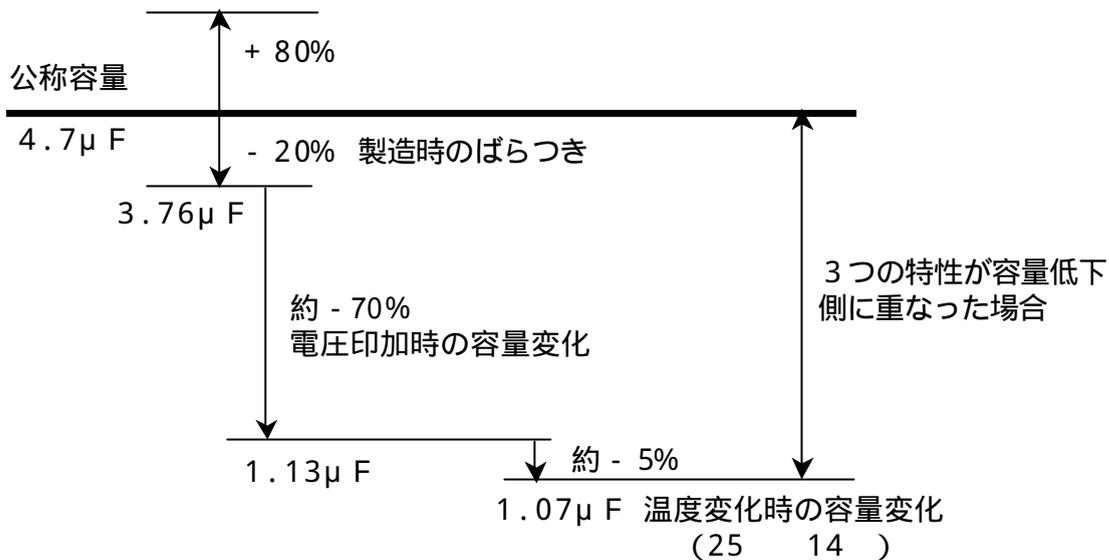
## コンデンサ容量特性について

このことから、単体では公称容量(4.7 μF)のコンデンサであっても、これら3つの特性が容量低下側に重なると、使用状態においては容量が約1 μFとなり、発振開始容量以下となる可能性があることがわかった。

当該コンデンサの容量が発振開始容量以下に低下した原因は、メーカーでの検出器開発段階において当該コンデンサを選定した際、使用電圧・周囲温度等の使用条件による特性変化に対する確認が適切に行われておらず、発振開始容量に対して余裕の小さいコンデンサが使用されていたためと考えられる。

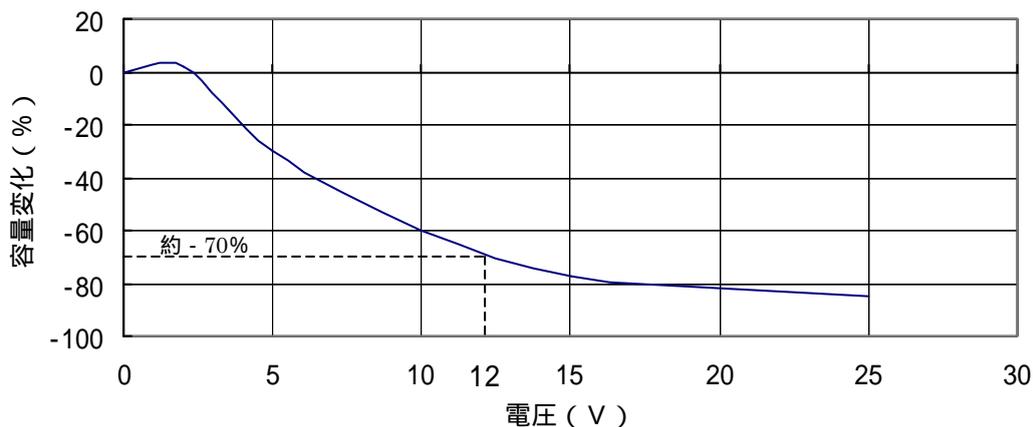
- ・ 製造時のばらつき : 公称容量に対して - 20% ~ + 80%
- ・ 印加電圧特性 : 公称容量に対して約 - 70% (印加電圧: 1.2 V)
- ・ 温度特性 : 公称容量に対して約 - 5%  
(周囲温度: 25 14 、印加電圧: 1.2 V)
